INSTALACIÓN FOTOVOLTAICA "MUEL I Y II" Y CONEXIÓN A RED 15 kV
MUEL (ZARAGOZA)
INFORME DE VIGILANCIA AMBIENTAL

Nombre de la instalación	FV Muel I y II
Provincia de la instalación	Zaragoza
Nombre del titular	Huerta de Padules, S.L.
CIF del titular	B99537771
Nombre de la empresa de la vigilancia	José Vicente Andrés Ros
Tipo de EIA	-
Informe en Fase de	Construcción
Periodicidad del informe según DIA	Bimensual
Año de seguimiento nº	Año 1
nº de informe y año de seguimiento	Informe nº 3 del año 1
Periodo que recoge el informe	Enero-febrero 2024

Nº Expte. INAGA 500201/01B/2020/09286

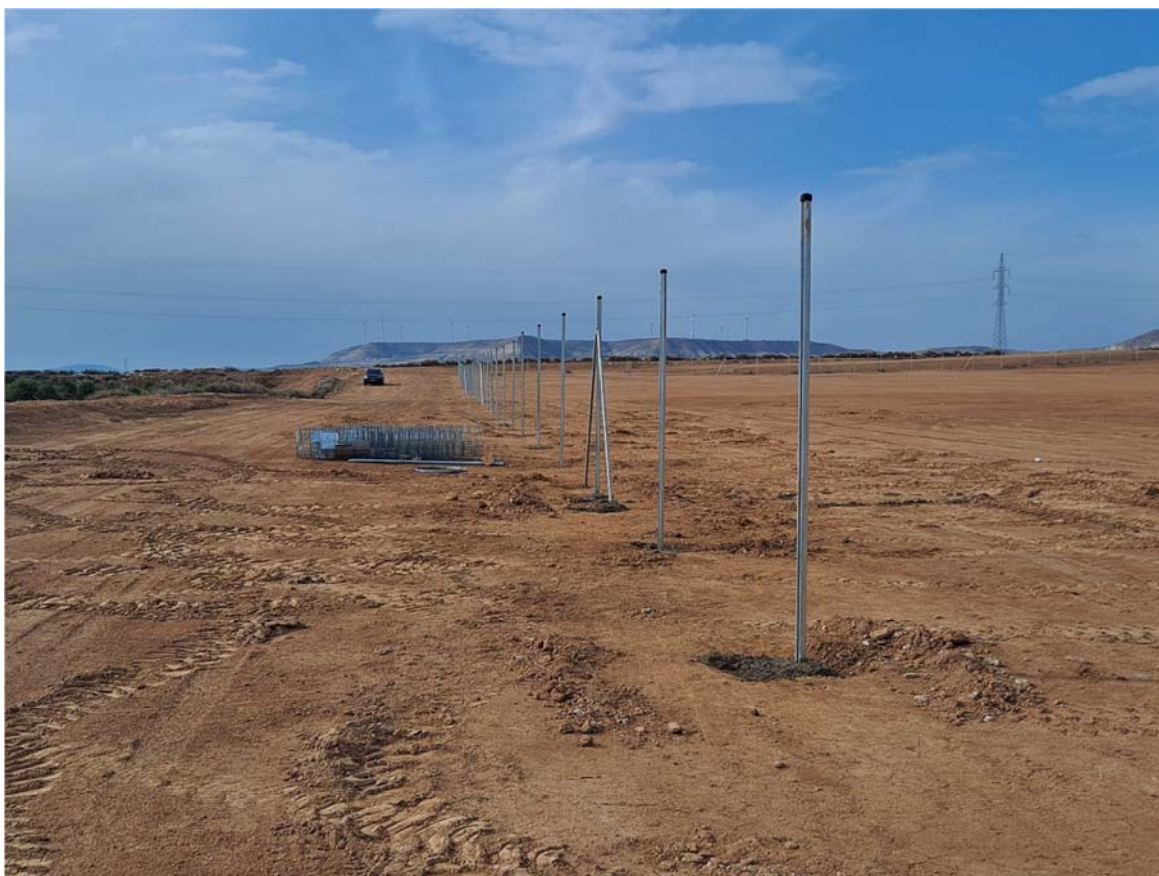
Figura 4.1. Instalación de nuevos postes para el vallado en los límites NW y SE del recinto de la planta

- Reposición del vallado deteriorado por la acumulación de vegetación por causa del viento

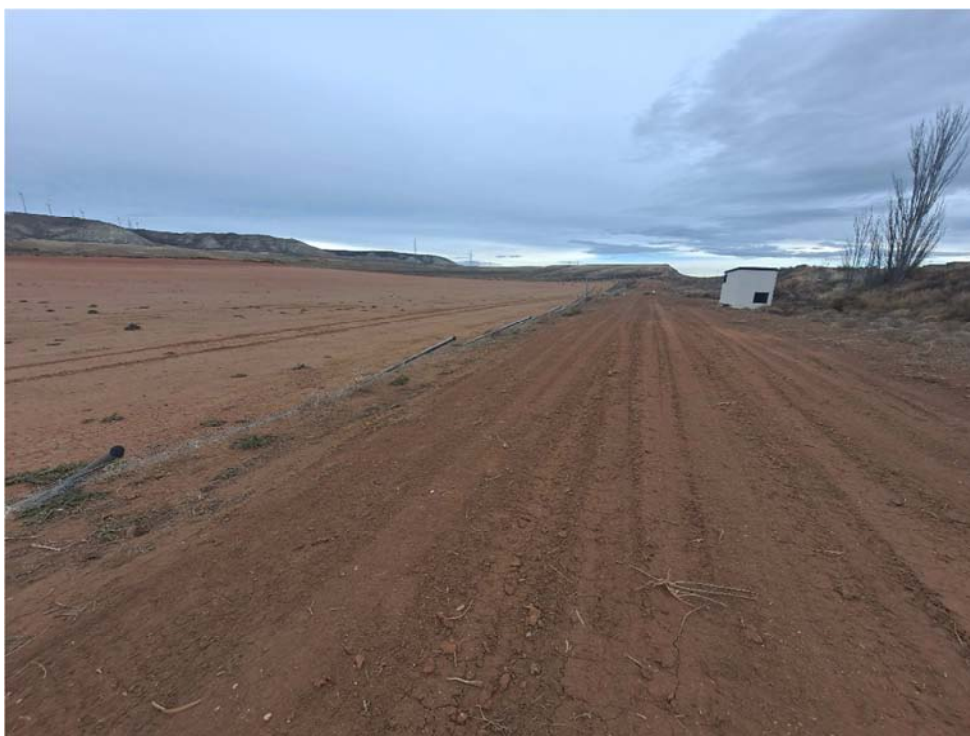
Figura 8.1. Tramo del vallado doblado (límite sureste de la parcela), a fecha 15-01-24

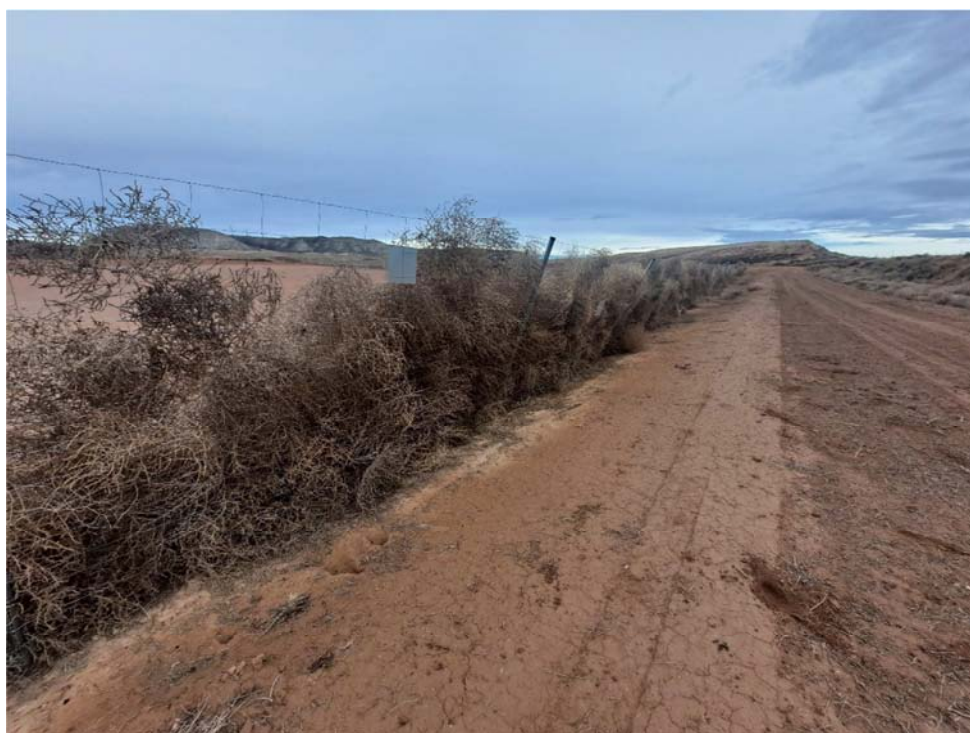
Figura 8.2. Acumulación de vegetación en un tramo del vallado (límite sureste de la parcela), a fecha 15-01-24

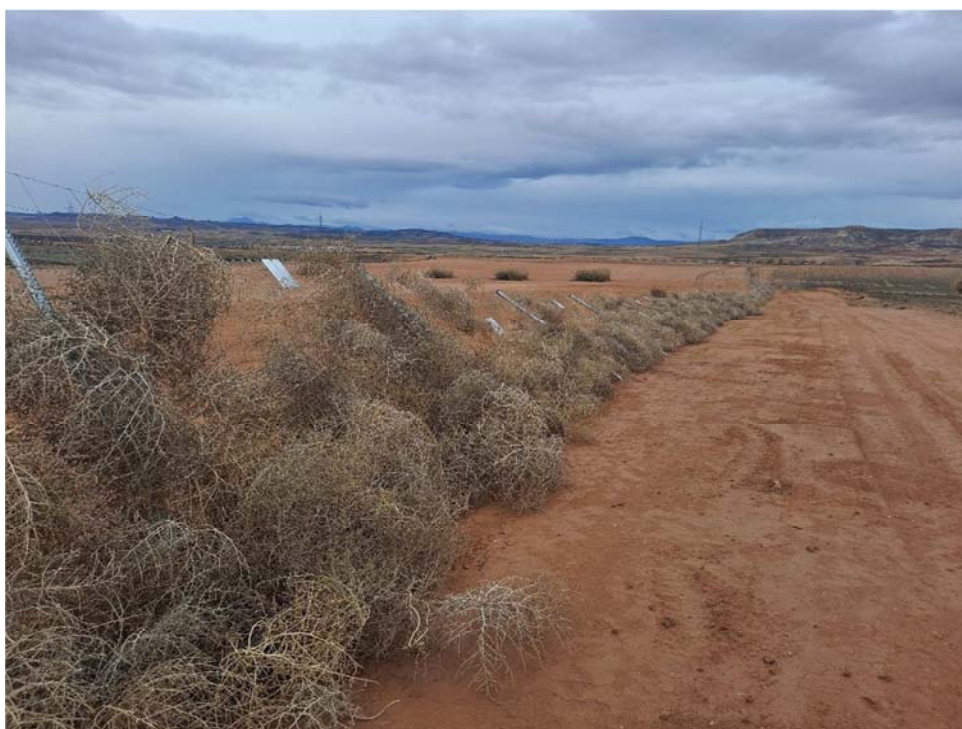
Figura 8.3. Acumulación de vegetación en el límite noroeste del vallado, a fecha 15-01-24

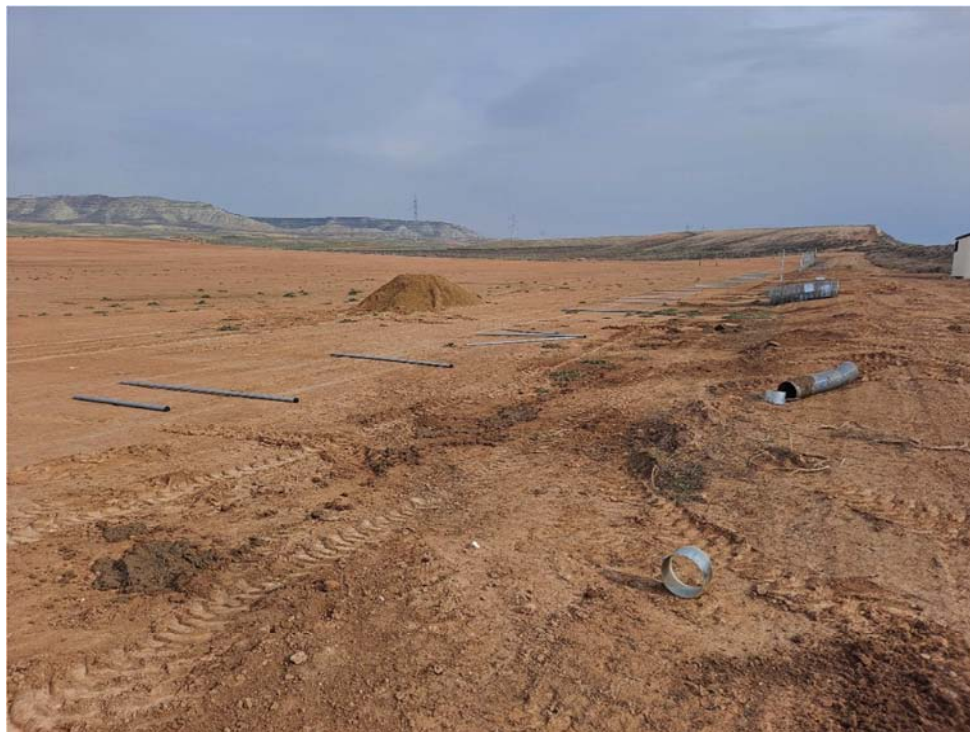
Figura 8.4. Trabajos de reposición del vallado deteriorado, a fecha 15-02-24. Límite sureste de la parcela

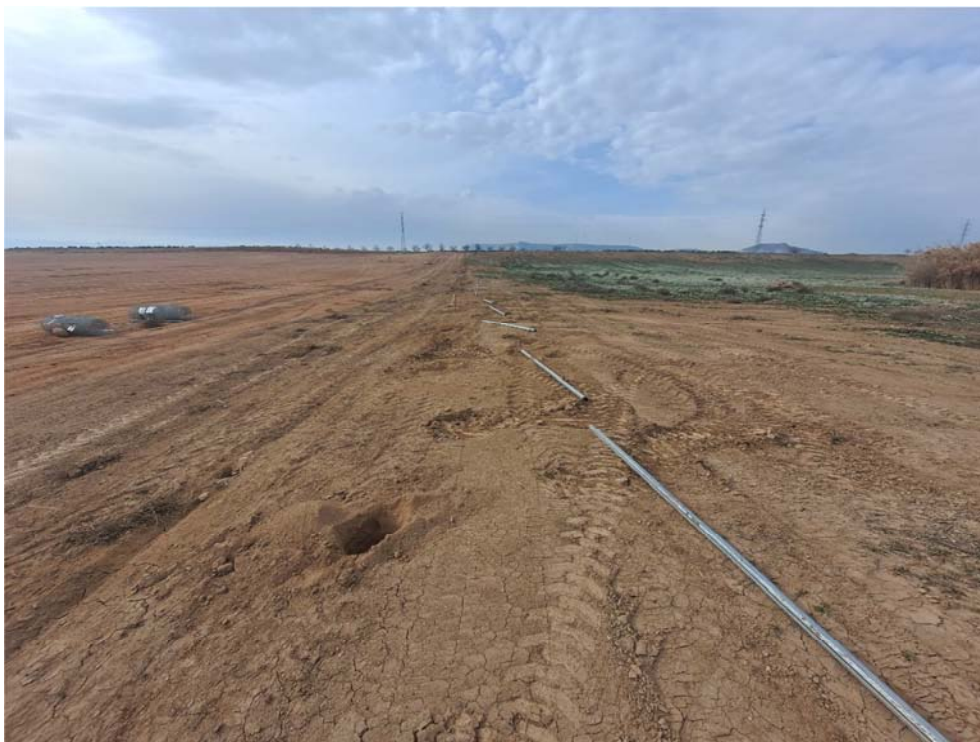
Figura 8.5. Trabajos de reposición del vallado deteriorado, a fecha 15-02-24. Límite noroeste de la parcela

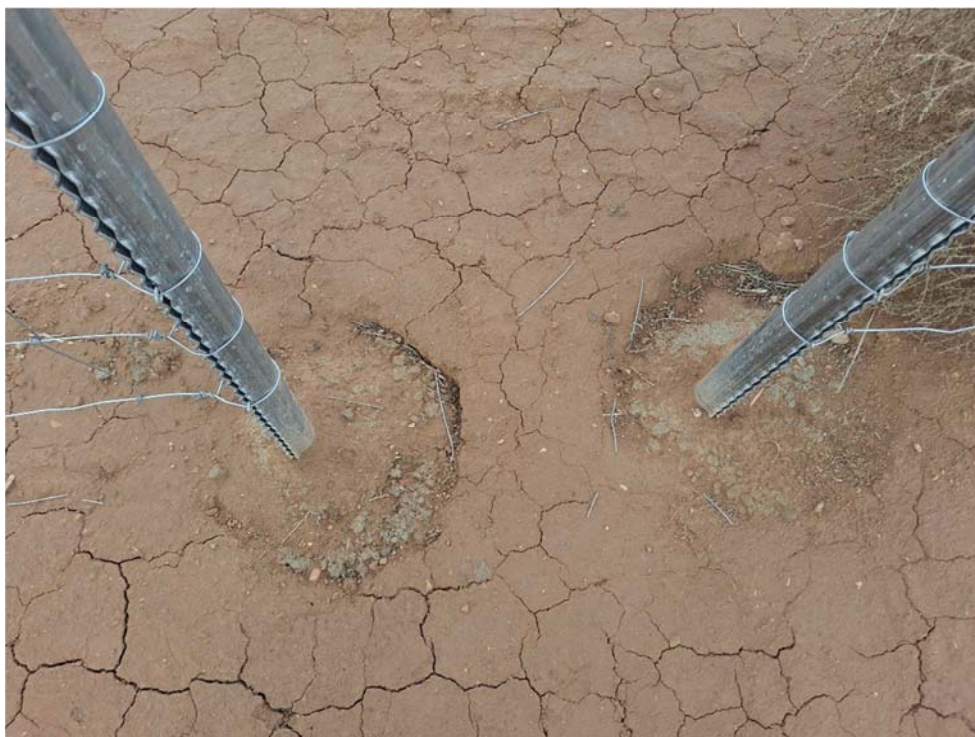
06	Gestión de residuos generados	Acumulaciones de residuos en áreas no designadas para ello	Se identificaron abundantes restos de alambres situados en todos los pasos de fauna del vallado, consecuencia de la apertura de los mismos.	05-10-23	Recoger los alambres y depositarlos en el contenedor habilitado

Figura 8.6. Restos de alambres localizados en el suelo junto a los pasos de fauna, observados a fecha 15-01-24

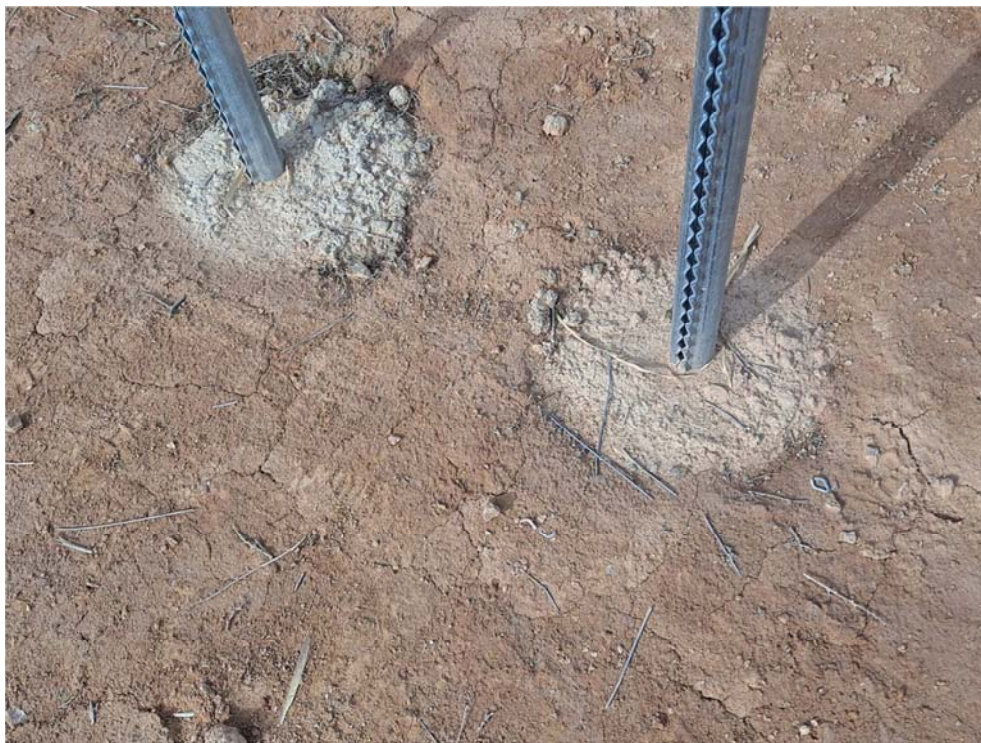
Figura 8.7. Restos de alambres localizados en el suelo en algunos de los pasos de fauna, observados a fecha 15-02-24

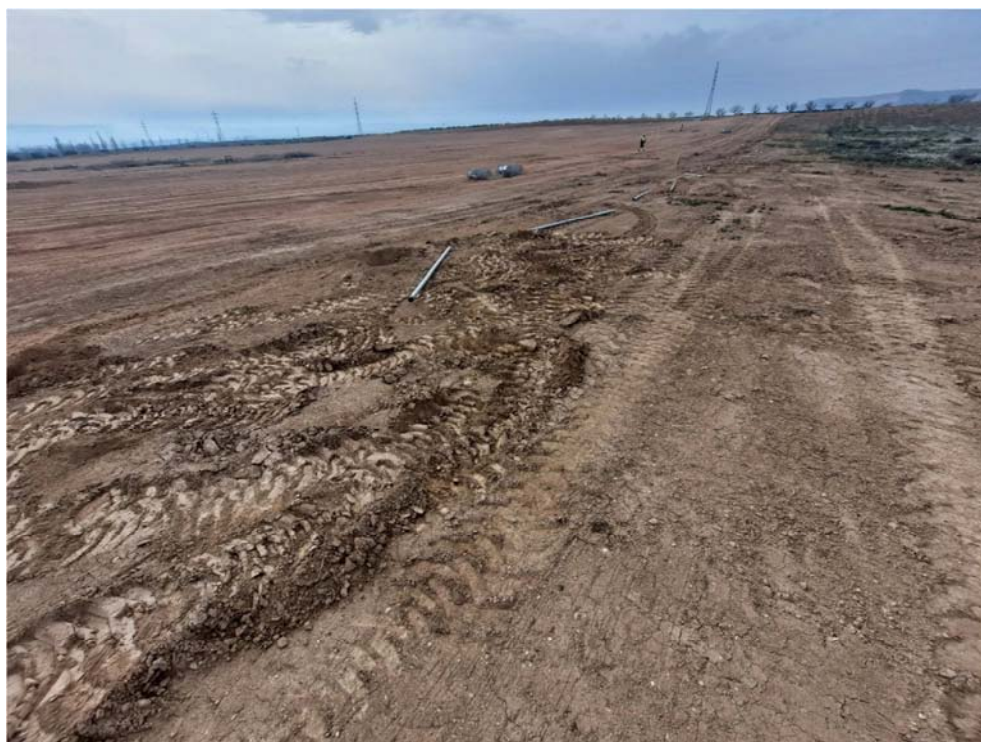
NO CONFORMIDADES						
NC	Categoría	Indicador	Observaciones	Fecha de apertura	Medidas propuestas	Fecha de cierre
03	Retirada y acopio de tierra vegetal	Aptitud de la tierra vegetal para su uso en restauración	En algunos puntos de los acopios de tierra vegetal se han observado compactaciones y marcas de rodadas, debido al paso de maquinaria y/o vehículos por encima. Los depósitos de tierras y bobinas de cable se han retirado.	06-09-23	Descompactar la tierra vegetal donde existan compactaciones y balizar los acopios para evitar el paso de maquinaria por encima.	
04	Retirada y acopio de tierra vegetal	Aptitud de la tierra vegetal para su uso en restauración	El acopio de tierra vegetal situado en el margen suroccidental se ha mezclado con tierras procedentes del nivelado, formando un terraplén que sirve como acceso a la planta, constituyendo una zona de paso en la que se observan compactaciones. Estos acopios son irrecuperables.	27-09-23	Restituir la tierra vegetal perdida mediante la adquisición de tierra vegetal externa, al finalizar las labores de construcción de la planta

Figura 8.8. Marcas de rodadas sobre los acopios de tierra vegetal, en el límite noroeste de la parcela. Esta tierra vegetal se encuentra bastante compactada

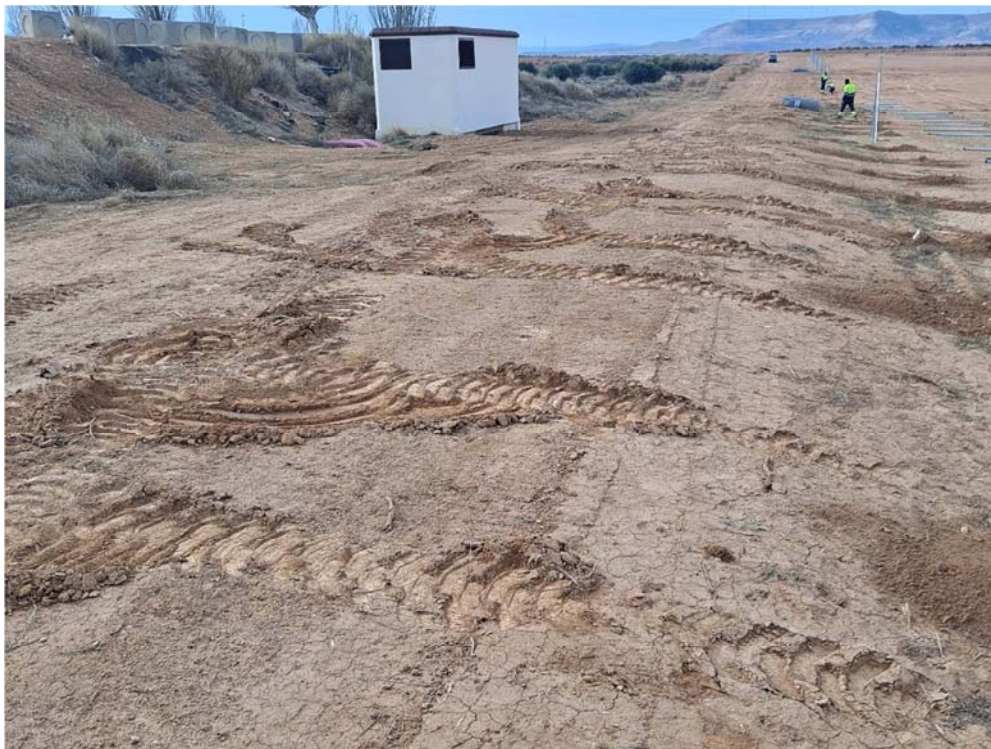
Figura 8.9. Marcas de rodadas en los acopios de tierra vegetal situados al sureste de la parcela. Estos acopios se encuentran compactados

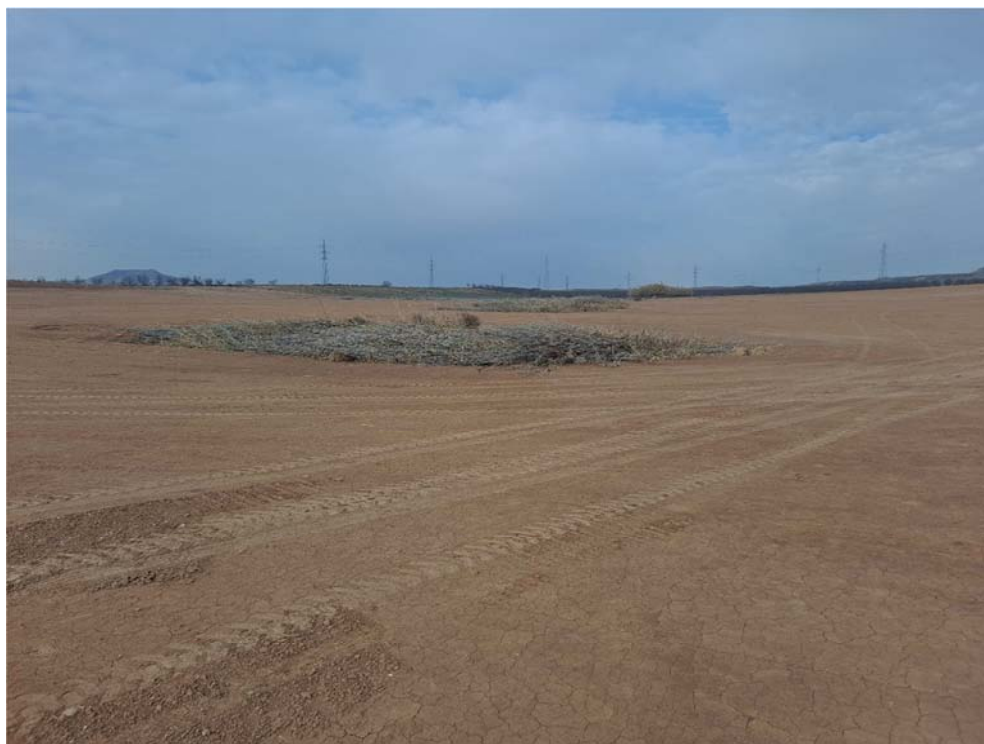
Figura 8.10. Vegetación de humedal desbrozada

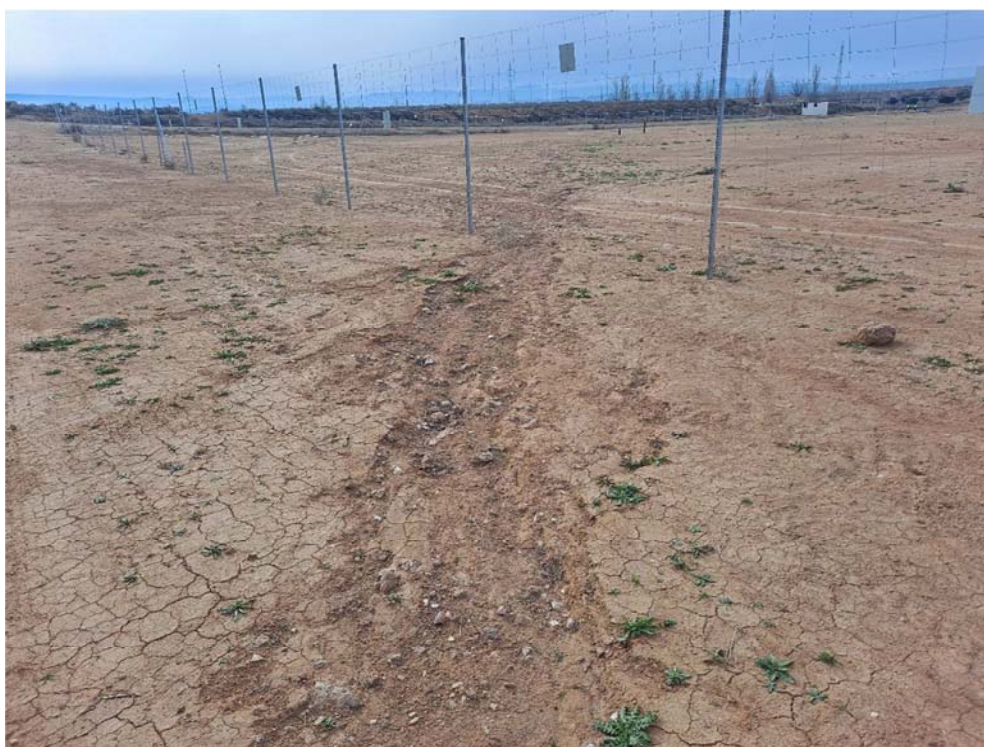
Idoneidad de las zonas de ubicación de los acopios de tierra vegetal	Las zonas de acopio no han variado respecto a visitas anteriores. Se considera que son aptas para el acopio de tierra vegetal (son áreas llanas, situadas en el exterior del vallado y no interceptan áreas preferentes de circulación de escorrentía).	
Dimensiones de los acopios para su adecuada conservación	Los acopios presentan alturas de entre 30-50 cm. Debido a su escasa altura, las pendientes de los acopios son poco significativas.	
Vegetación natural		
Indicador	Observaciones	NC
Eliminación de vegetación natural	Tan solo se ha eliminado la vegetación de humedal que se localizaba dentro del perímetro vallado	
Deterioro o modificación de vegetación natural	No se ha observado vegetación natural deteriorada	
Procesos erosivos		
Indicador	Observaciones	NC
Existencia de regueros erosivos	Se observa el mismo reguero que en visitas anteriores, que atraviesa la esquina suroriental. Dicho reguero se encuentra activo.

Figura 8.11. Reguero situado en la esquina suroccidental de la parcela, con signos de humedad
