# INFORME TRIMESTRAL FASE EXPLOTACIÓN- 2º INFORME 1º AÑO

## FV EL ALIAGAR 2 FASE 1B

DICIEMBRE 2023 – FEBRERO 2024

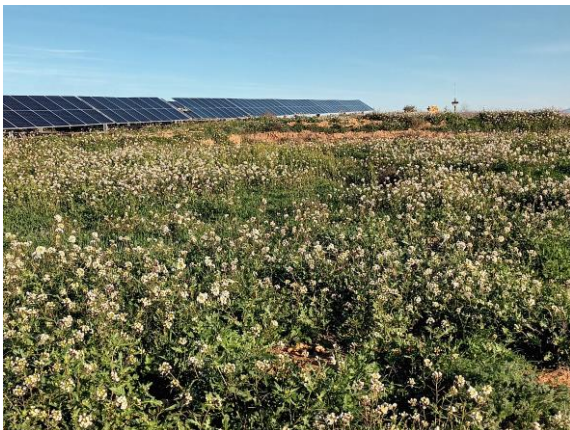
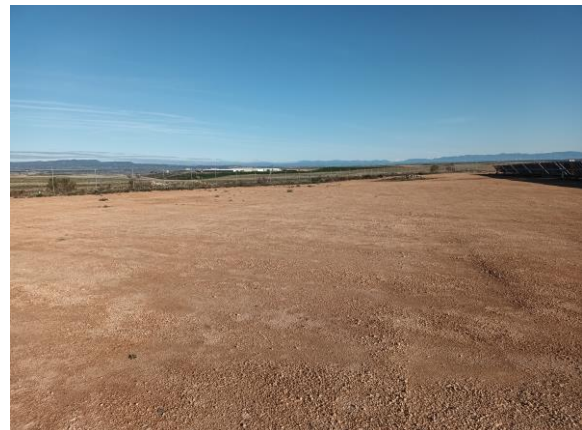
**Actualización de la tarea:** como se comentaba en el apartado anterior, la regeneración de la vegetación en el interior del proyecto ha mejorado, gracias en gran medida a la meteorología que ha venido acompañando durante el invierno. Así, la planta presenta zonas muy desiguales en lo que a cobertura vegetal se refiere. En contraste con aquellas zonas que ya están prácticamente tapizadas por la vegetación, tenemos otras, como las amplias zonas de acopios de materiales que se utilizaron en fase de obra (y se siguen utilizando para tal fin actualmente) en la parcela sur, o el sector noroeste de la mayor de las parcelas, cuyos suelos permanecen completamente desnudos.

Contraste entre las zonas que se han cubierto de vegetación recientemente y aquellas en las que presentan suelos completamente desnudos.

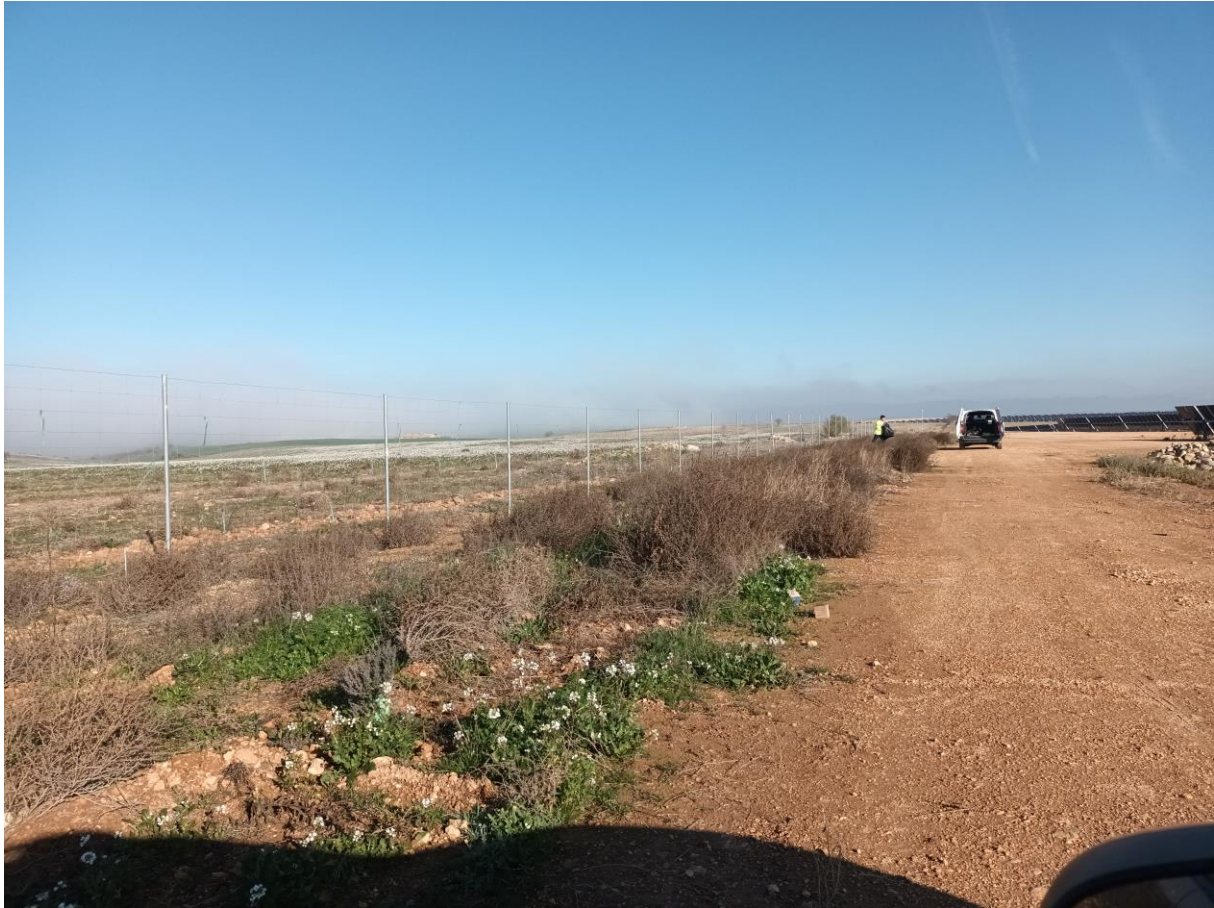
**Actualización de la tarea:** como ya se apuntara en el pasado informe, el desarrollo de la pantalla vegetal se está produciendo de forma desigual. Mientras que algunas zonas ya presentan marras visibles en buena parte del recorrido, en otras se hace necesaria la retirada de protectores (ya se ha dado instrucción para ello) para permitir el buen crecimiento de las plantas que ya han alcanzado una talla de consideración.

No obstante, hay partes de la pantalla vegetal que han quedado ocultas bajo la vegetación natural, por lo que habrá que esperar al verano, cuando la vegetación se agoste, para ver su evolución.

Arriba, sector de la pantalla que ha quedao bajo las matas de las capitanas *Salsola kali*.  
Abajo, detalle de algunas plantas cuyo desarrollo hace necesario que se retiren los protectores.

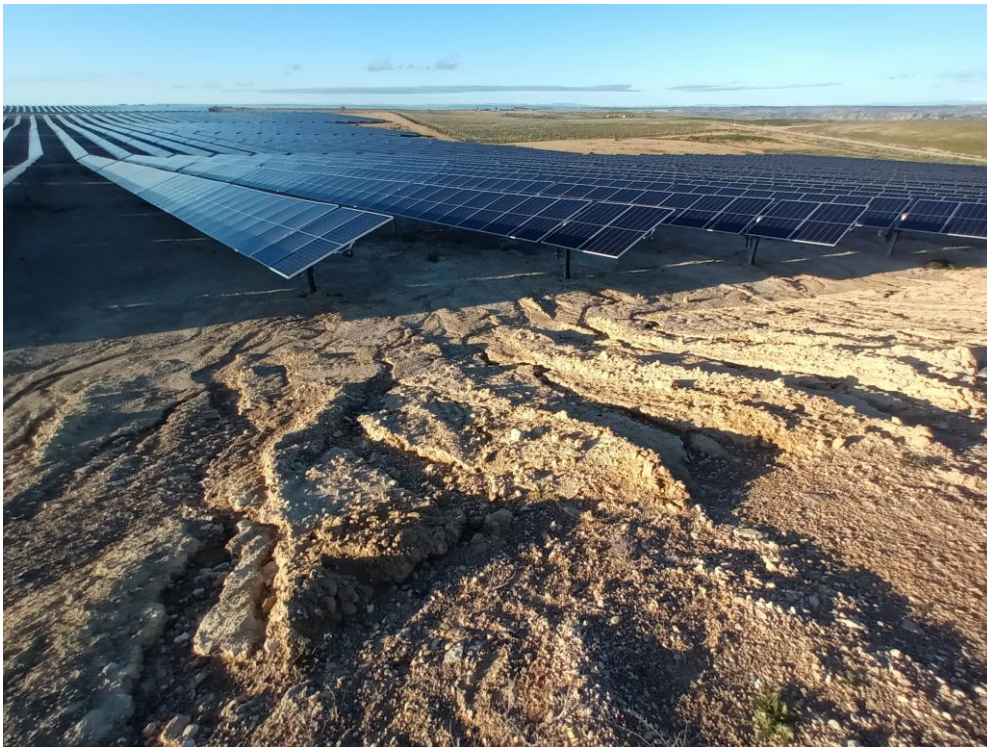
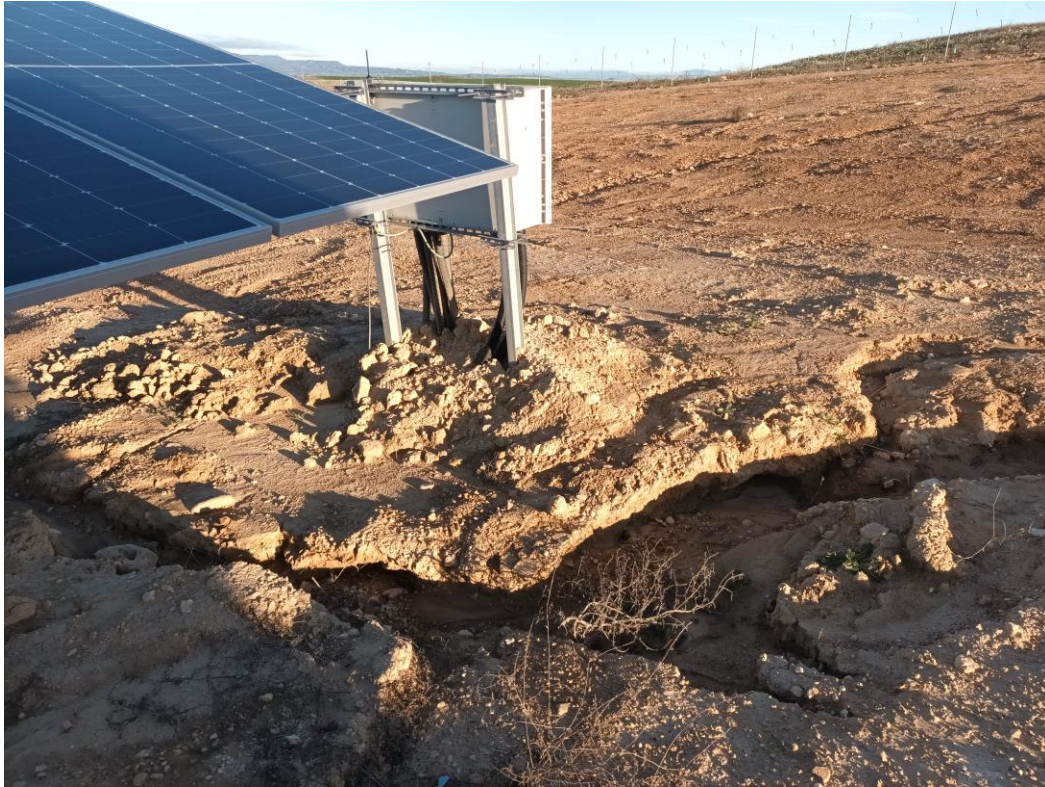
**Actualización de la tarea:** a lo largo de los últimos tres meses, no se han detectado nuevos procesos erosivos de relevancia, pero si que se ha observado un empeoramiento de los que ya existían, especialmente de aquellos originados en el talud existente en la parcela norte. Este talud, desprovisto de vegetación, recoge el agua de las precipitaciones y la pendiente hace que produzca arrastres hacia las zonas más bajas, al no existir al pie del talud ninguna cuneta u obra de drenaje que redirija el agua.

En su camino hacia cotas más bajas, el agua va originando pequeñas cárcavas que con el tiempo tienden a agravarse, para terminar acumulándose por largos periodos de tiempo en una zona sin capacidad de evacuación, como se verá en el siguiente punto.

Arriba y abajo, diferentes puntos de vista de las erosiones en el talud referido.

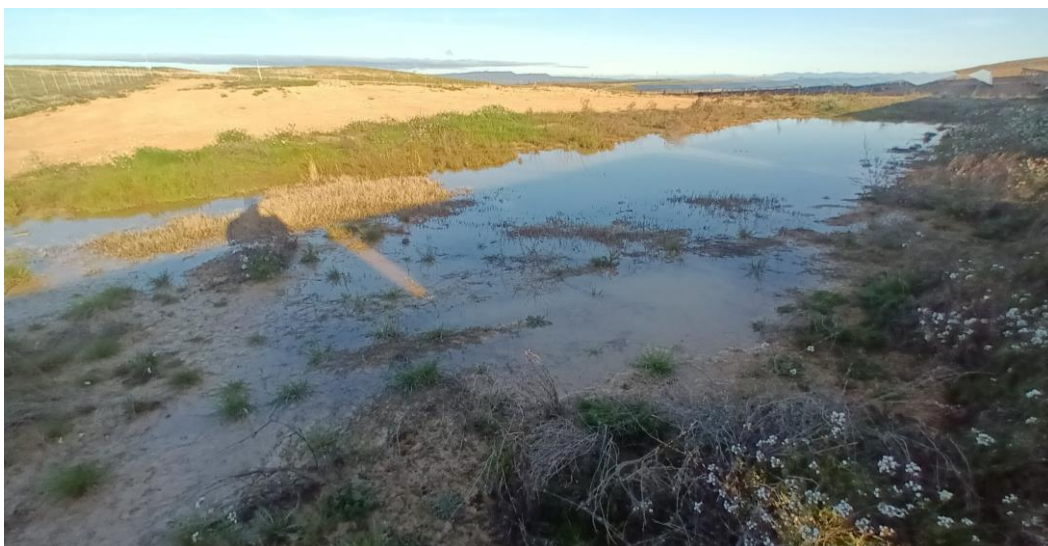
**Actualización de la tarea:** como se comentaba en el punto anterior, a causa de la falta de drenajes en la zona del talud de la parcela norte, se produce un encharcamiento de consideración. Esta zona no presenta capacidad de drenaje o evacuación del agua, y hasta la fecha ha permanecido con agua durante buena parte del tiempo que el proyecto lleva en operación.

- Las zonas bajas que reciben el agua del talud mencionado en el punto anterior tienden a acumular agua de forma permanente, presentando nula capacidad de drenaje o evacuación.

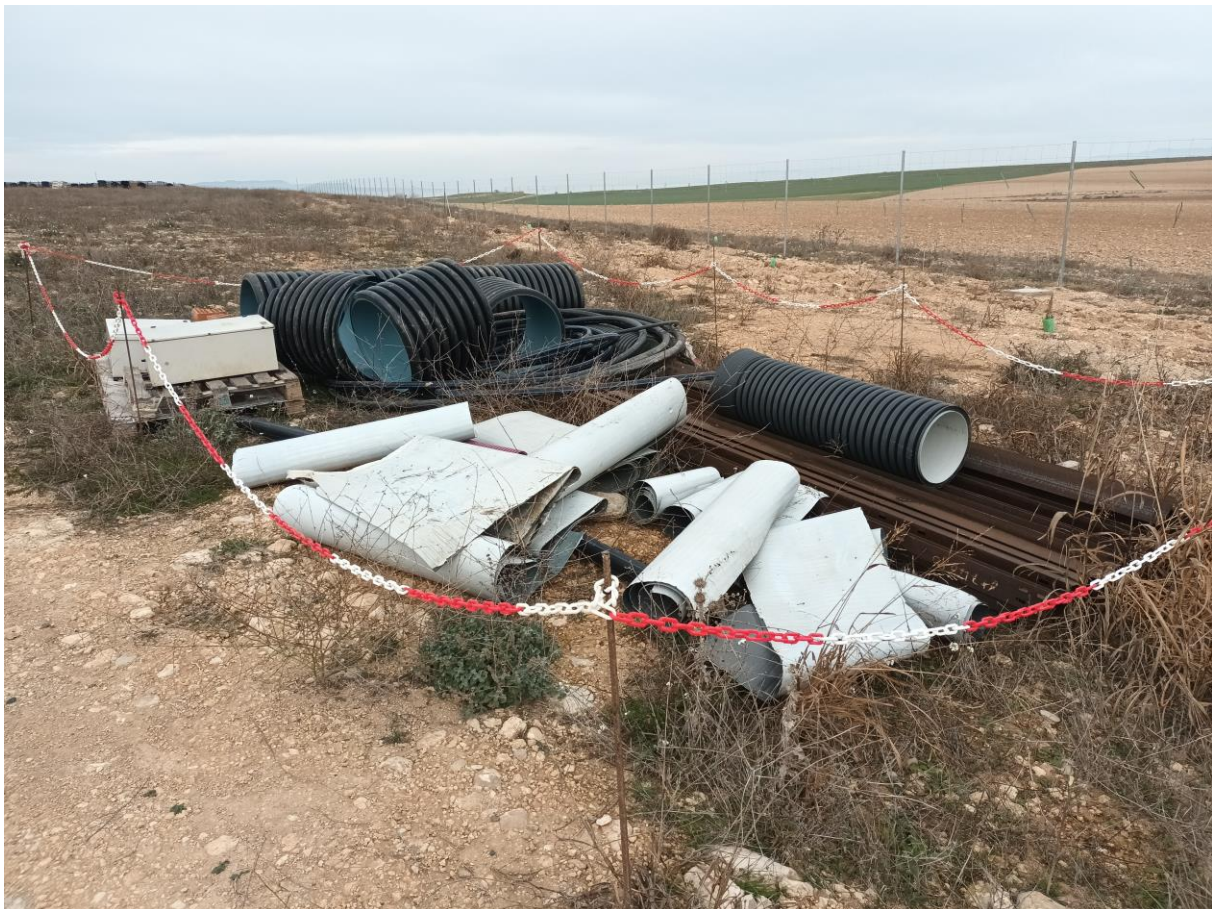
Residuos resultantes de la obra que durante este período trimestral han sido acopiados y retirados.

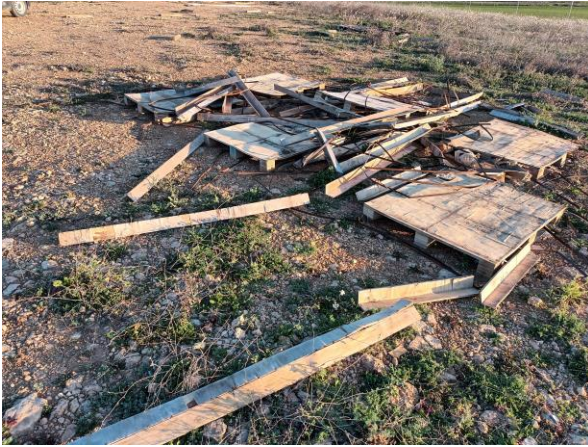
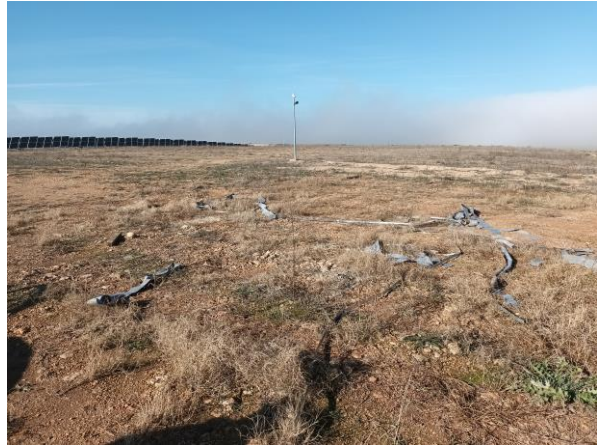
Por otro lado, como se comentó también en el informe anterior, se observan con frecuencia residuos en la planta, procedentes a menudo de las operaciones de carga de los materiales acopiados, o de la degradación de los materiales de embalaje, que al estar a la intemperie acaban rompiéndose y se esparcen tanto por la planta como por los campos aledaños.

Basura pendiente de recoger que se ha ido localizando en las últimas visitas.

Se han limpiado algunas zonas y se han retirado algunos residuos procedentes de la obra, pero también se han generado nuevos, por lo que tras la visita del mes de febrero se notifica a la empresa promotora la urgencia de limpiar estas zonas para evitar que de nuevo la basura pueda acabar en los campos aledaños. En caso de no proceder a limpiar la planta se procederá a la apertura de una no conformidad.

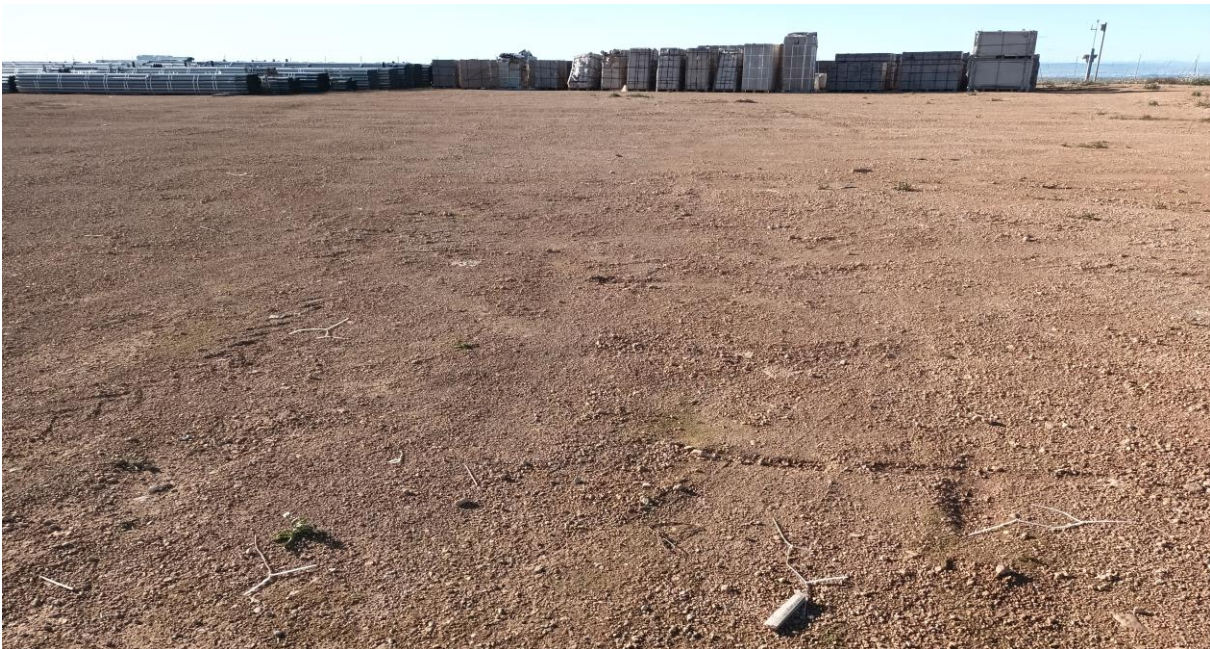
Las zonas de acopio suelen quedar con plásticos procedentes de embalajes tras la retirada de los materiales
