INFORME FINAL

VIGILANCIA AMBIENTAL
PFV ALIAGAR 2 FASE 1B

PROYECTO DE PLANTA SOLAR FOTOVOLTAICA ALIAGAR 2 FASE 1B

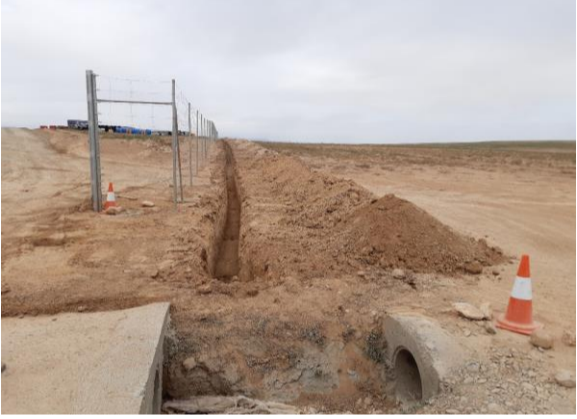
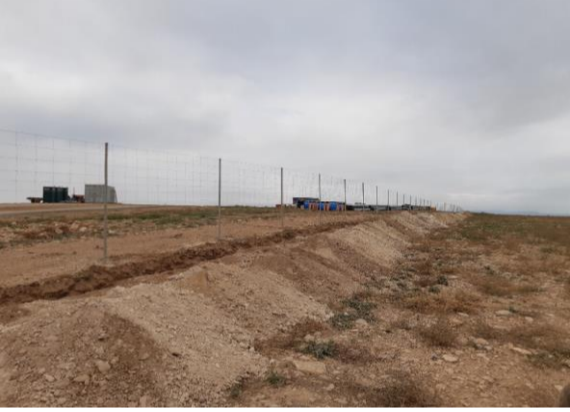
Fotografía/Photograph:

PROYECTO PFV ALIAGAR 2 FASE 1B	Código/Code: LEV_092A2B_IC_TV_22092 2_V01	INC N°: 1
Tipo de comunicación / Communication type:	INFORME DE INCIDENCIA AMBIENTAL / ENVIRONMENTAL INCIDENCE REPORT	Fecha/Date:	22/09/2022
IDENTIFICACIÓN / IDENTIFICATION			
Control realizado/Control conducted: Asunto/Subject: Equipo de detección/Detection team: Fecha de detección/Detection date: Fecha de cierre/Closing date: Localización/Location:	Control de la separación de la tierra vegetal No se ha realizado ATHMOS SOSTENIBILIDAD 22/09/2022 Zanja junto al vallado perimetral		
Descripción de la INCIDENCIA y evaluación de los efectos/Description of the INCIDENCE and affect evaluation:			
No se ha realizado la separación de tierra vegetal en los primeros metros abiertos de la zanja que discurre paralela al vallado perimetral de la planta. Mezclar la tierra vegetal con zonas de fondo de la zanja, implica la pérdida de suelo fértil que favorece la revegetación natural del suelo una vez se ha procedido a su cierre.

ACCIÓN CORRECTIVA PROPUESTA / SUGGESTED CORRECTIVE ACTION			
Para el resto de trabajos que quede en la presente zanja, se deberá realizar la separación de tierra vegetal. Consistente en los primeros 20-25 cm de suelo.			
Plazo propuesto/Suggested deadline:	17/10/2022		
SEGUIMIENTO/MONITORING			
Cumplimiento de plazo/Cumpliance of the deadline:	SI <input checked="" type="checkbox"/>	NO <input type="checkbox"/>	
Eficacia/Efficiency:	<input checked="" type="checkbox"/>	<input type="checkbox"/>	
	SATISFACTORIA/ SATISFACTORY	NO SATISFACTORIA/ NOT SATISFACTORY	
Observaciones/Observations:			
Se ha observado que en las nuevas aperturas de zanja se ha separado correctamente la tierra vegetal.			
Responsable/Responsible:	Alberto Ruiz	Firma Responsable ambiental: Environmental Responsible signature:
