INFORME CUATRIMESTRAL FASE EXPLOTACIÓN- 2º INFORME - 2º AÑO

VIGILANCIA AMBIENTAL FV CALAMOCHA I

Nombre de la instalación:	FV Calamocha I
Provincia/s ubicación de la instalación:	Teruel
Nombre del titular:	FUERZAS ENERGÉTICAS DEL SUR DE EUROPA, S.L.
CIF del titular:	B99377608
Nombre de la empresa de vigilancia:	Athmos Sostenibilidad SL
Tipo de EIA:	Ordinaria
Informe de FASE de:	EXPLOTACIÓN
Periodicidad del informe según DIA:	Cuatrimestral
Año de seguimiento nº:	AÑO 2
Nº de informe y año de seguimiento:	INFORME nº2 del AÑO 2
Periodo que recoge el informe:	OCTUBRE 2023 - ENERO 2024

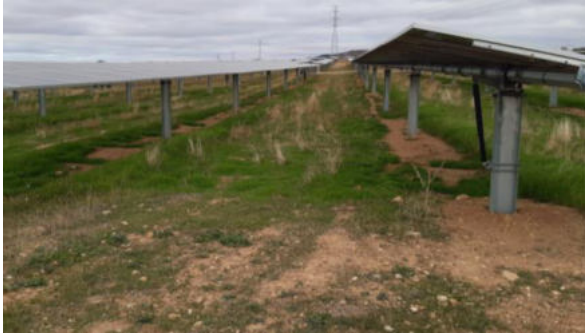
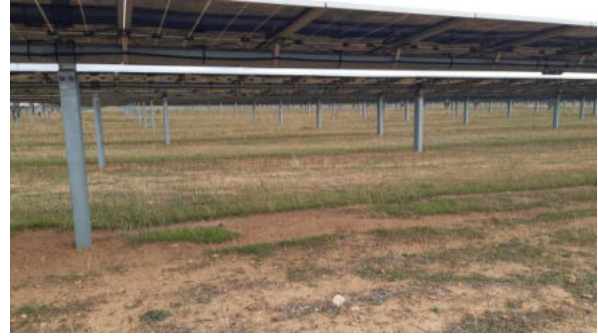
Actualización de la tarea: en líneas generales, se puede decir que la regeneración de la vegetación en el interior del proyecto es buena. Se observan pocas zonas desprovistas de vegetación y se espera un mayor crecimiento general de cara a la primavera.

Estado de la regeneración en el mes de noviembre.

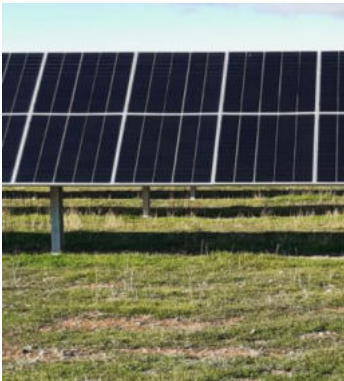
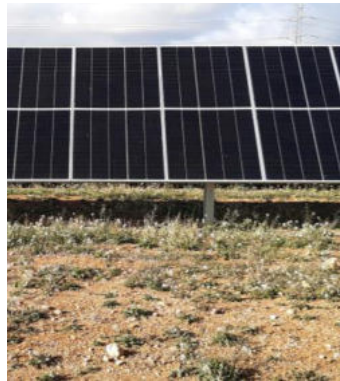
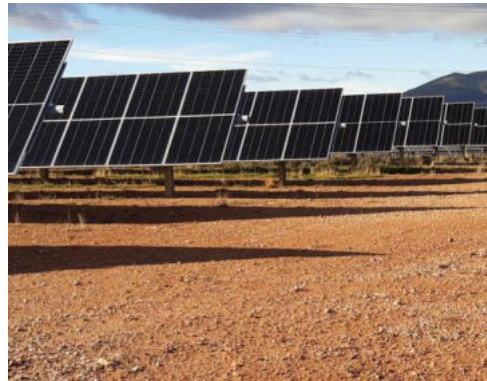
Diferentes zonas de la planta en el mes de diciembre.

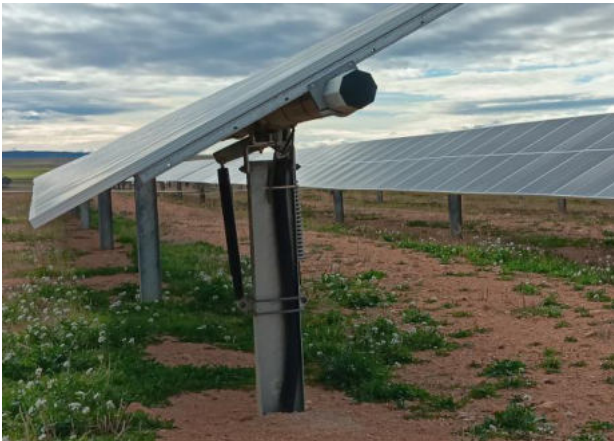
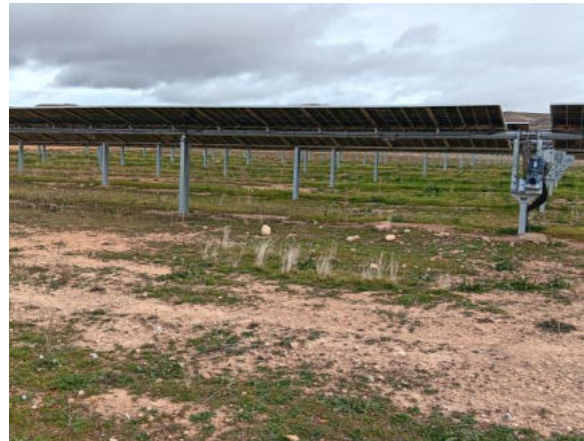
Vegetación más alta en enero, pero todavía con numerosos parches sin regeneración.

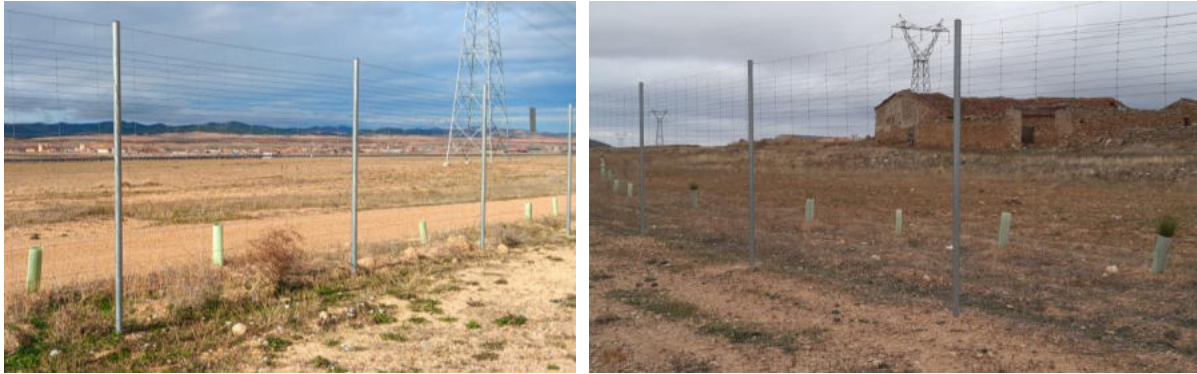
Actualización de la tarea: hay un crecimiento muy escaso a pesar de que los protectores se mantienen bastante bien en estado y número. Esperamos notar la llegada de la primavera con un crecimiento mayor.

Pantalla vegetal de escaso crecimiento en los meses de noviembre y enero.

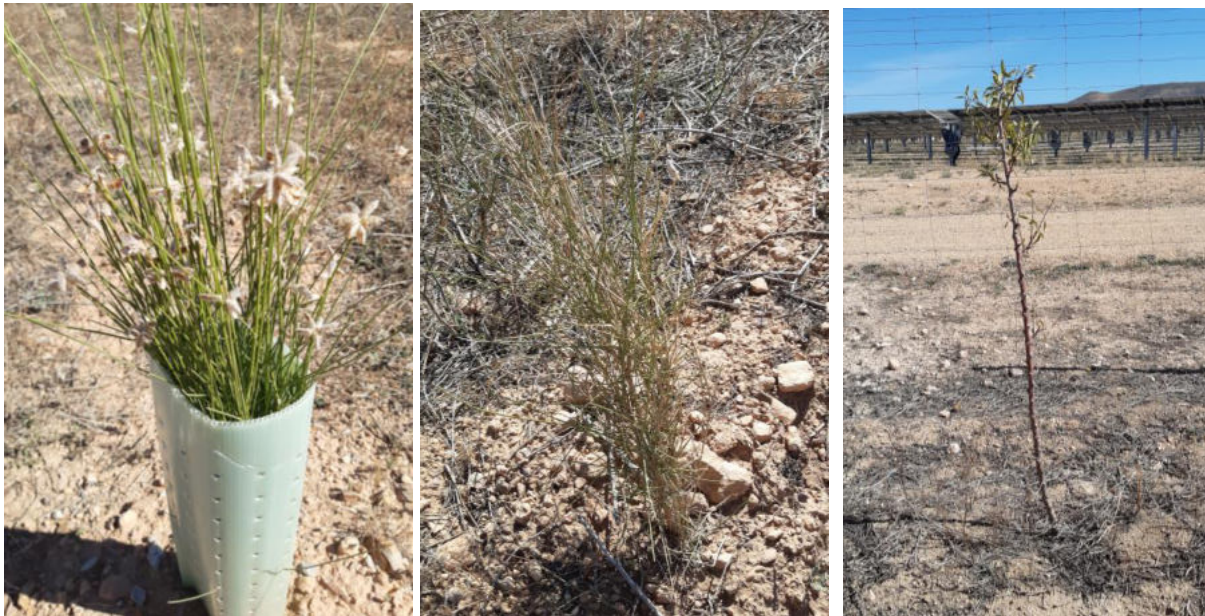
Detalles del crecimiento de algún caso concreto.

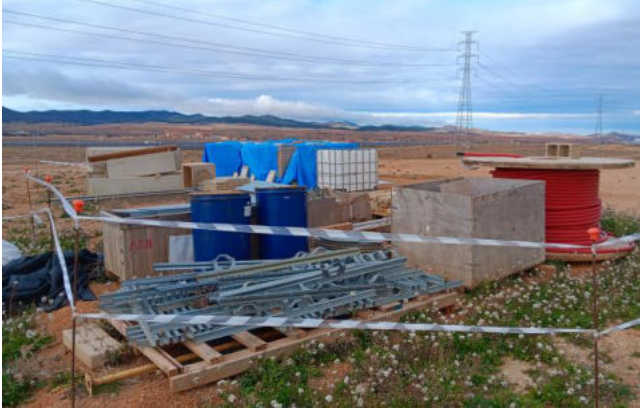
Acopio de material ordenado y señalizado.

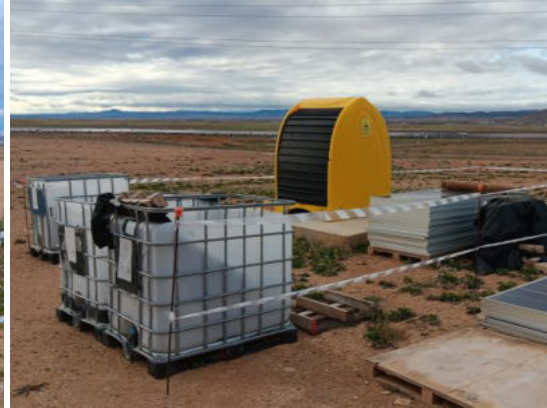
Contenedores señalizados y aislados del suelo.

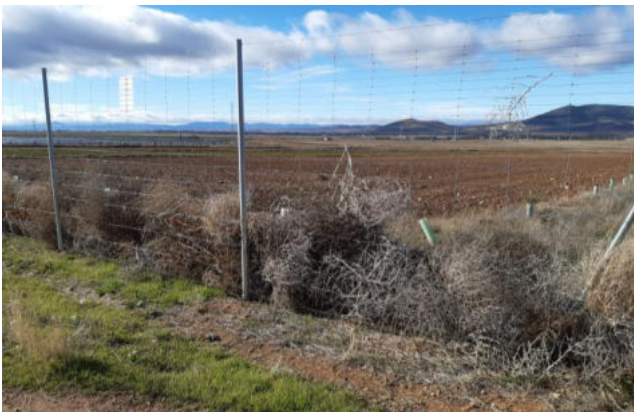
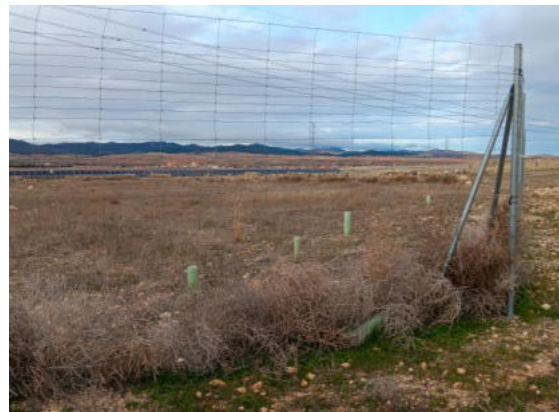
Actualización de la tarea: en las visitas realizadas no se han observado daños ni problemas en el vallado perimetral. Sí es cierto que en momentos puntuales se acumulan capitanas en algún punto, pero al no ser grandes acumulaciones no preocupa ni compromete la estructura.

Acumulación media en noviembre (izq), y más baja en enero (dch).

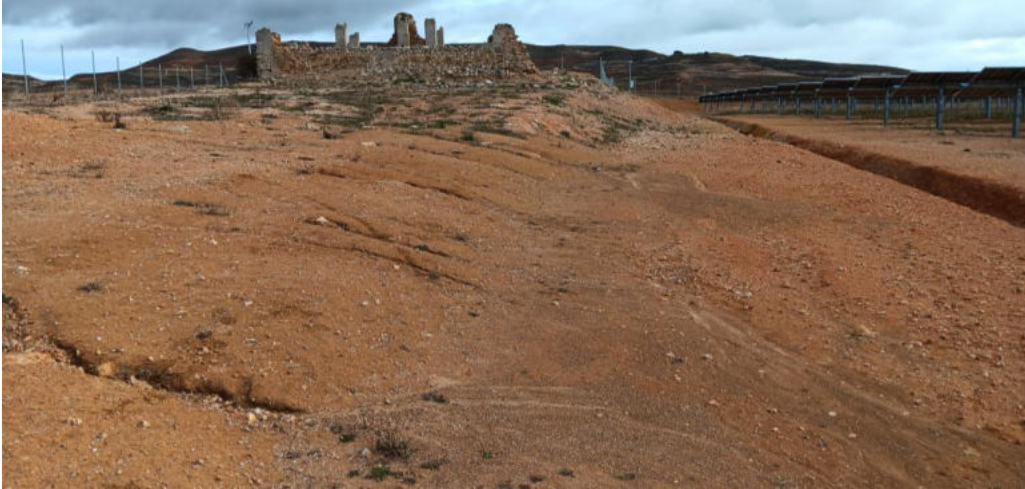
Actualización de la tarea: se podría decir que el nivel general de erosión del proyecto es bajo. Hay dos o tres puntos muy localizados con algo de surco sin llegar a formar cárcava, ni comprometer ninguna estructura.

Surcos erosivos en la parcela 3.

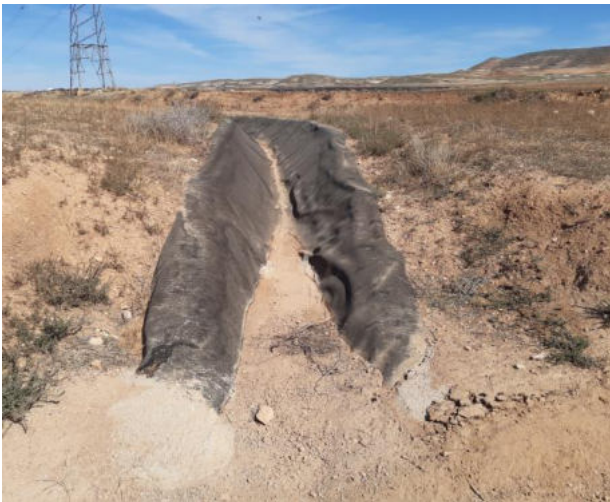
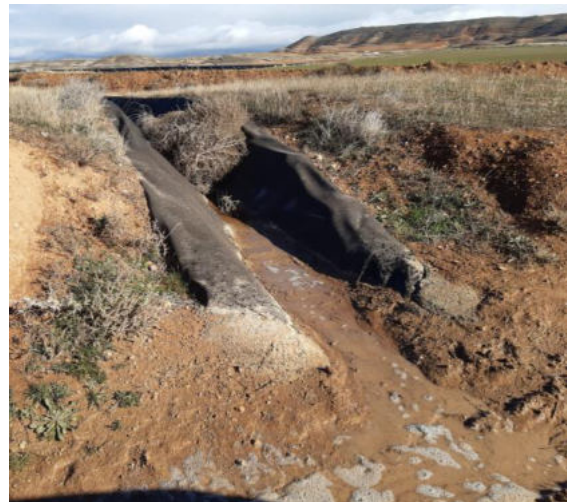
Hay arrastres de vegetación y nutrientes por escorrentía superficial de las zonas altas a las zonas bajas, que provocan los crecimientos desiguales dentro de las parcelas. Al no ser en un grado alto ni llover demasiado en la zona no es preocupante.

Drenaje exterior con arena y barro seco en octubre, y el mismo drenaje en diciembre después de un día de lluvia.

Actualización de la tarea: sin ser el mayor de los problemas de la planta, hay que realizar un buen mantenimiento de los drenajes artificiales que hay construidos para que no queden colapsados y con material.

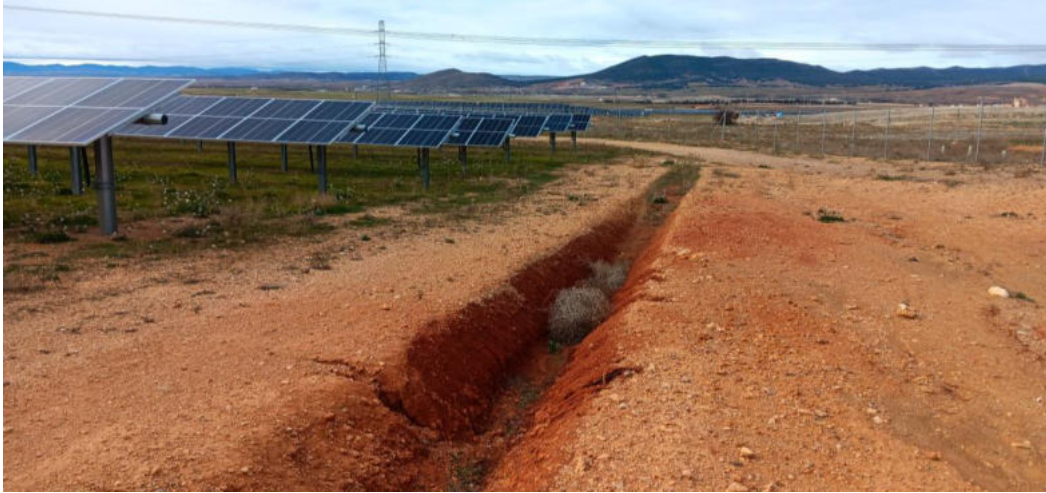
Drenaje de parcela 3 con algo de material vegetal.
