Nombre de la instalación:	FV CALAMOCHA II
Provincia/s ubicación de la instalación:	ZARAGOZA
Nombre del titular	Fuerzas Energéticas del Sur de Europa IV, S.L
CIF del titular:	B87755476
Nombre de la empresa de vigilancia:	Técnica Y Proyectos S.A.
Tipo de EIA:	Ordinaria
Informe de FASE de:	EXPLOTACIÓN
Periodicidad del informe según DIA	Cuatrimestral
Año de seguimiento nº:	AÑO 3
Nº de informe y año de seguimiento:	INFORME nº2 del AÑO 3
Periodo que recoge el informe:	Diciembre 2023-Marzo 2024

■ Abril 2024

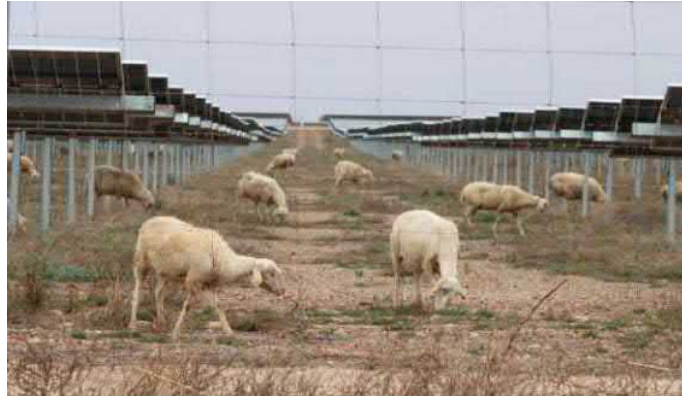
Durante el presente cuatrimestre, el mantenimiento de la cobertura vegetal se ha llevado a cabo principalmente mediante el pastoreo de ganado ovino. De esta forma, además del control del crecimiento de la vegetación, se ha producido un aporte de nutrientes al suelo a través de los excrementos de los animales, y se ha apoyado a la actividad ganadera local. En aquellas zonas en las que ha sido necesario, se ha recurrido también a medios mecánicos para controlar el crecimiento de la vegetación.

Imagen 2. Ganado ovino pastando dentro de la planta fotovoltaica para el control de la vegetación

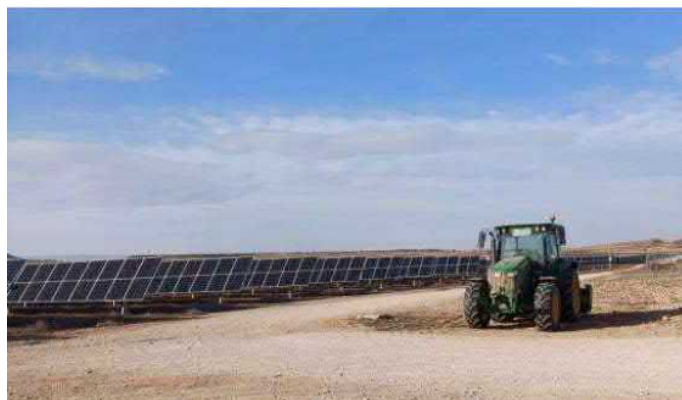
Imagen 3. Tractor utilizado para el control de la vegetación que crece en el interior de la planta fotovoltaica

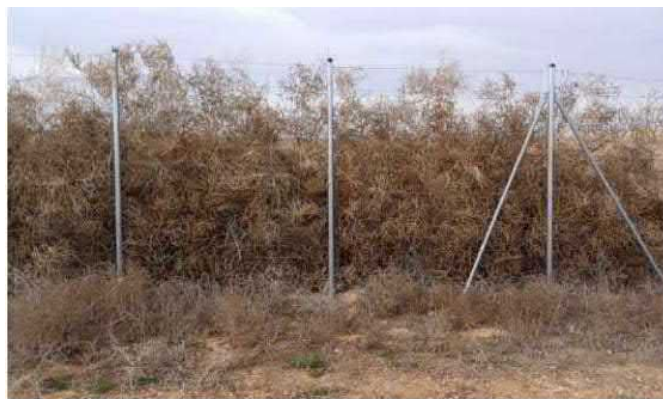
De manera ocasional y como consecuencia de las importantes rachas de viento que se registran en la zona, se han observado acumulaciones importantes de capitanas en varios tramos del vallado que podrían afectar a la correcta permeabilidad del vallado. No obstante, periódicamente el promotor realiza baterías para la retirada de las mismas.

Imagen 4. Acumulaciones de capitanas en la cara exterior del vallado perimetral

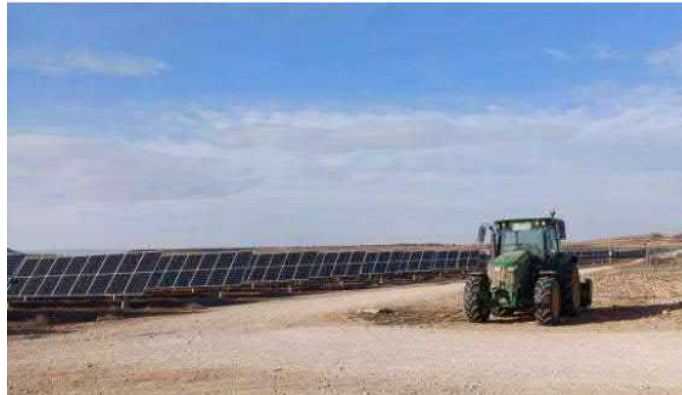
Imagen 5. Tractor utilizado para el control de la vegetación que crece en el interior de la planta fotovoltaica

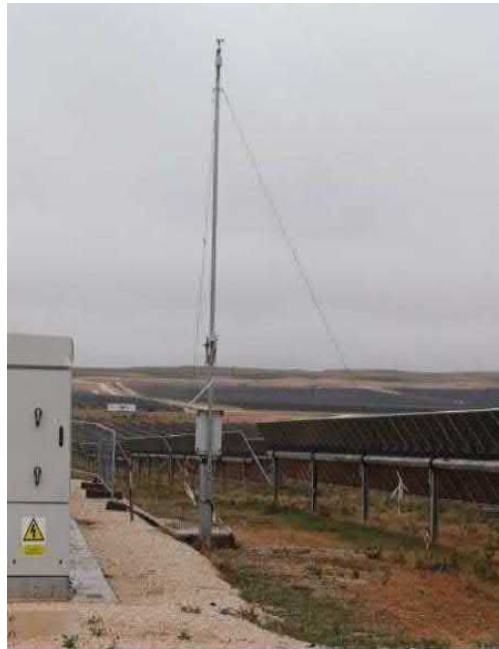
Se han renovado las cintas de balizamiento atadas en los cables que dan sujeción a las torres anemométricas, para aumentar su visibilidad y así prevenir posibles colisiones con la avifauna local.

Imagen 6. Tiras de cinta de balizamiento instaladas en los cables de las torres anemométricas con el objetivo de incrementar su visibilidad para la avifauna y quirópteros

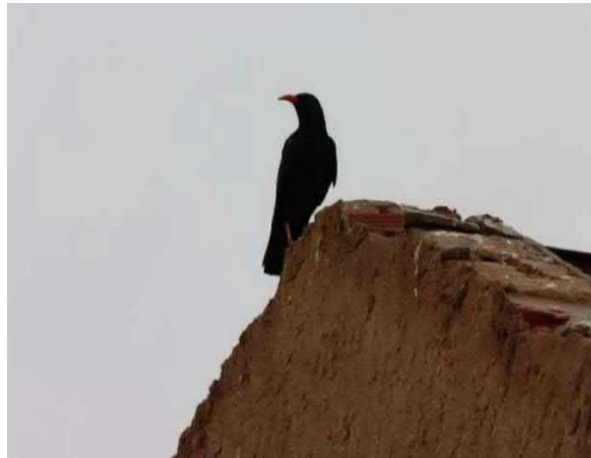
En el mes de noviembre perteneciente al anterior cuatrimestre, parte del tejado se hundió debido a las fuertes ráfagas de viento en la zona. Tras dicho evento, durante la visita correspondiente al mes de marzo se observó un ejemplar de chova piquirroja, por lo que es probable que este año vuelvan a hacer uso de la edificación para la construcción del nido.

Imagen 12. Ejemplar de chova piquirroja en el almacén tras el hundimiento del tejado

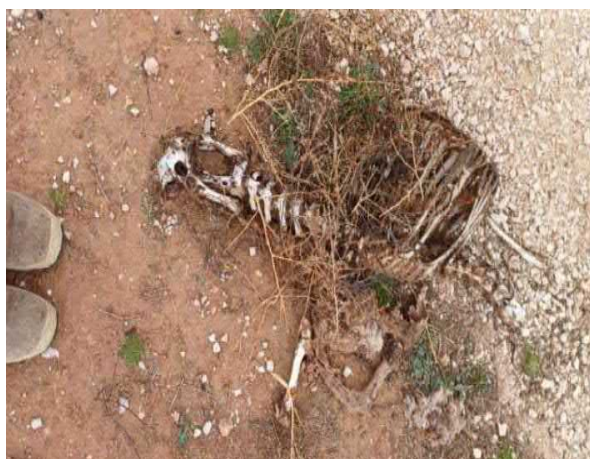
Se localizaron los restos de un cadáver de oveja en el entorno de la planta fotovoltaica. Esto podría favorecer la presencia en la zona de influencia de aves necrófagas o carroñeras, así como otro tipo de fauna terrestre oportunista, por lo que se puso en conocimiento del promotor quien de manera inmediata procedió a la retirada del mismo.

Imagen 18. Restos de un cadáver de oveja en las proximidades de la planta fotovoltaica

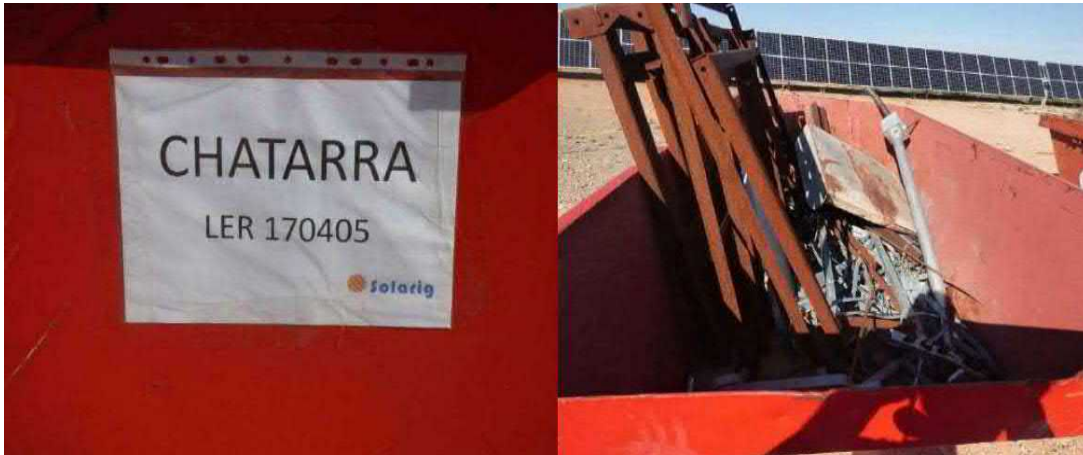
Imagen 22. Contenedor habilitado para el depósito de chatarra adecuadamente identificado

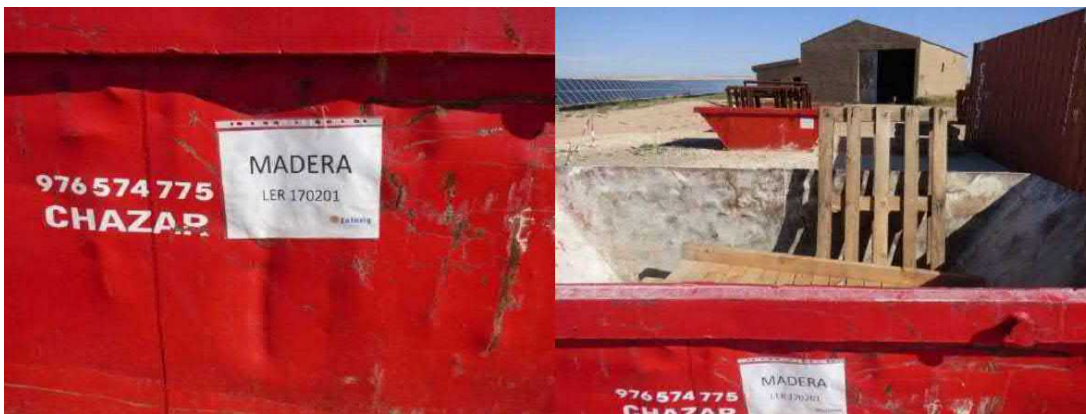
Imagen 23. Contenedor habilitado para el depósito de madera adecuadamente identificado

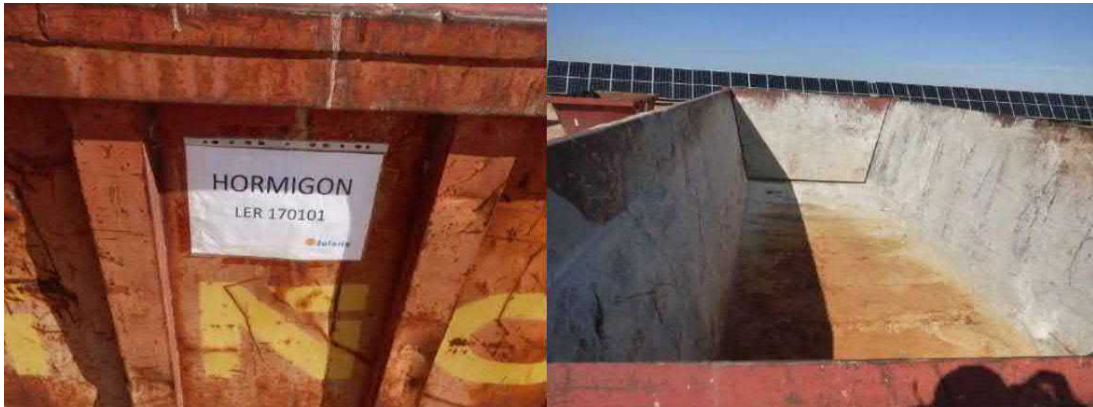
Imagen 24. Contenedor habilitado para el depósito de hormigón adecuadamente identificado

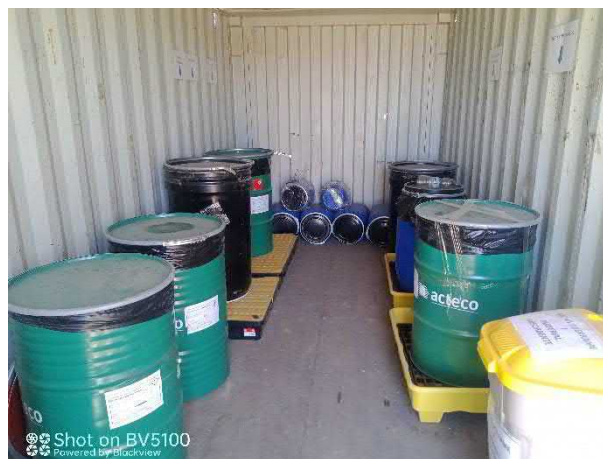
Imagen 25. Depósitos homologados adecuadamente identificados situados en el interior del punto limpio para el depósito temporal de residuos peligrosos

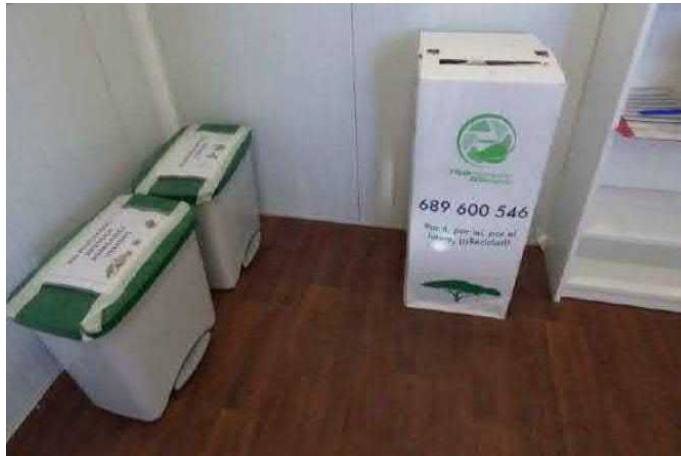
Imagen 26. Cubos habilitados para el depósito de residuos urbanos en el edificio de O&M de la planta fotovoltaica "Calamocha II"

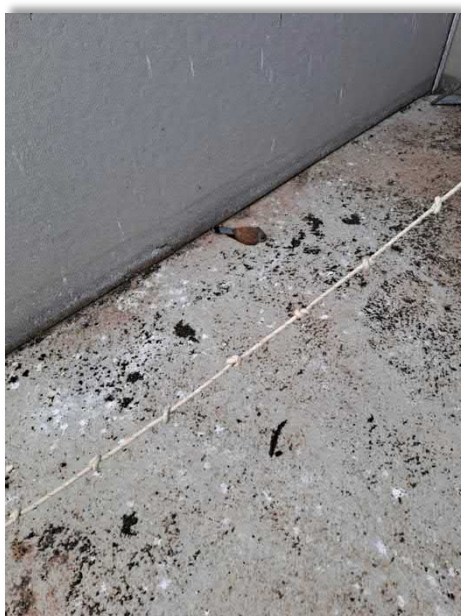
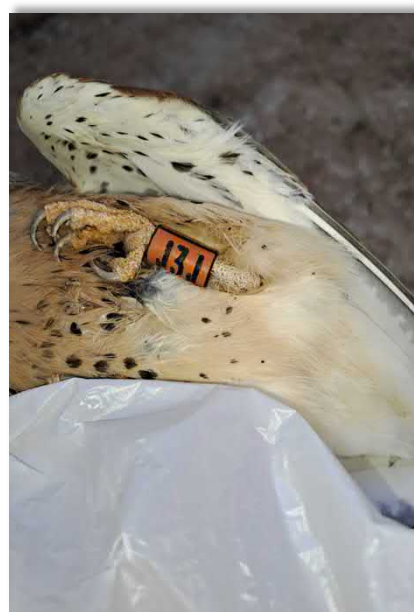
El 12 de marzo, durante el seguimiento rutinario, se detectó, en el suelo interior del edificio primillar, la presencia de un ejemplar muerto con anilla naranja en tarso izquierdo (J3J) liberado en este “Proyecto Vendimia” en 2022. El 18 de marzo fue entregado al Agente de Protección de la Naturaleza, para ser trasladado al Centro de Recuperación de Fauna Silvestre de la Alfranca del Gobierno de Aragón. La necropsia dio como resultado un fuerte golpe en cabeza y abdomen, probablemente debido al fuerte viento de los días en los que se recogió.

12 de marzo: macho de cernícalo primilla con anilla naranja en tarso izquierdo (J3J) encontrado muerto dentro del edificio-primillar
