INFORME CUATRIMESTRAL FASE EXPLOTACIÓN- 1^{er} INFORME 2^o AÑO

FV CALATAYUD I

DICIEMBRE 2023 – MARZO 2024

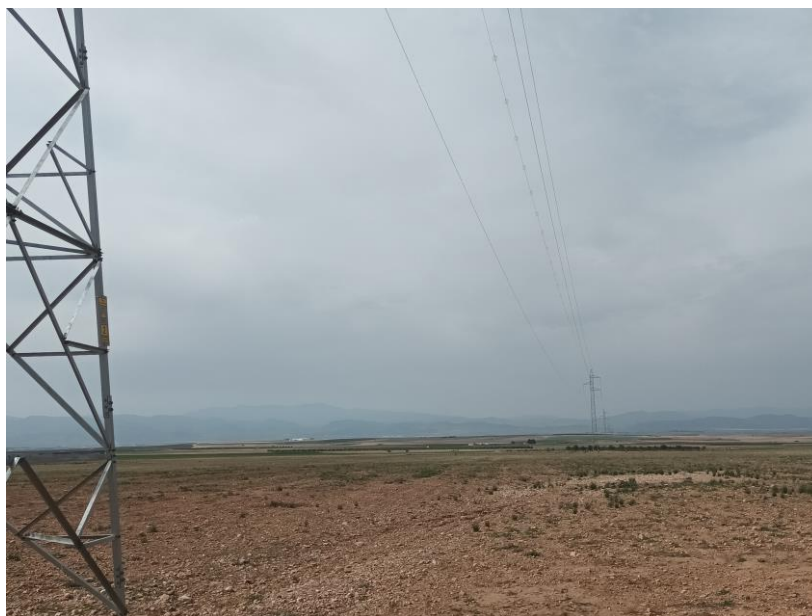
Durante las visitas realizadas en el presente período cuatrimestral **NO se ha detectado siniestralidad.**

Se han revisado también el estado de las balizas salva-pájaros, encontrando todo en orden.

Imagen perteneciente a la línea de alta tensión SET Calatayud – SET La Almunia, durante la visita del pasado mes de marzo.

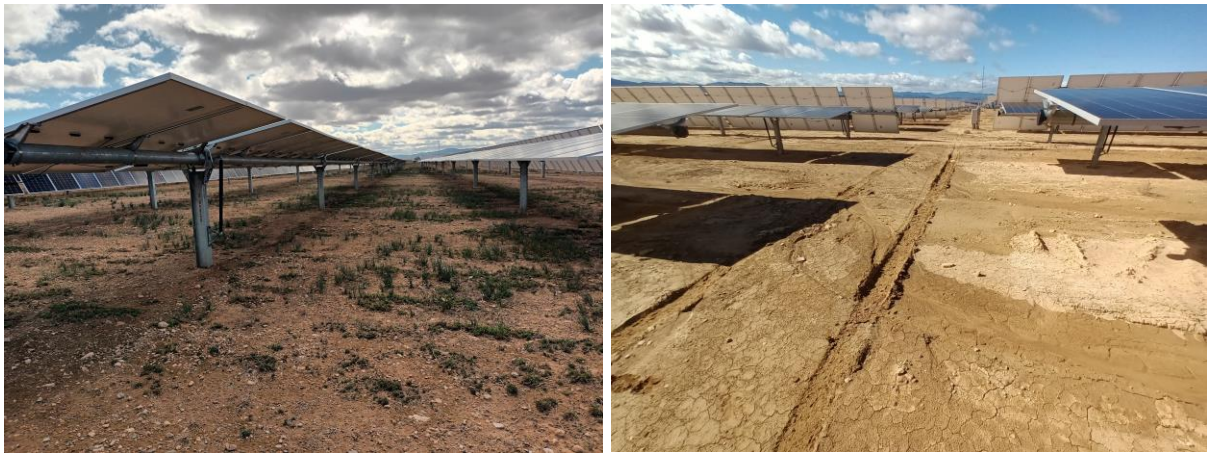
Entrando más en detalle, en lo referente a la regeneración natural de la vegetación, la mitad oeste del proyecto presenta un aspecto bastante bueno y únicamente se aprecia una pequeña zona sin cobertura vegetal, resultado de la creación de una superficie de acopio de materiales en la fase de obra. La mitad oriental, por el contrario, ha

presentado problemas desde el inicio en este sentido, debido posiblemente a los movimientos de tierra realizados durante la construcción, y a la excesiva compactación o a la inversión de horizontes del suelo a resultas de los mismos. La falta de regeneración, los problemas de erosión o de encharcamientos en este sector del proyecto siguen vigentes a día de hoy, aunque se ha apreciado una mejora importante gracias a las lluvias y las temperaturas que han acompañado a lo largo del año, disminuyendo y acotando las zonas más afectadas.

Contraste entre la mitad occidental de la planta (izqda.) y la mitad oriental (drcha.).

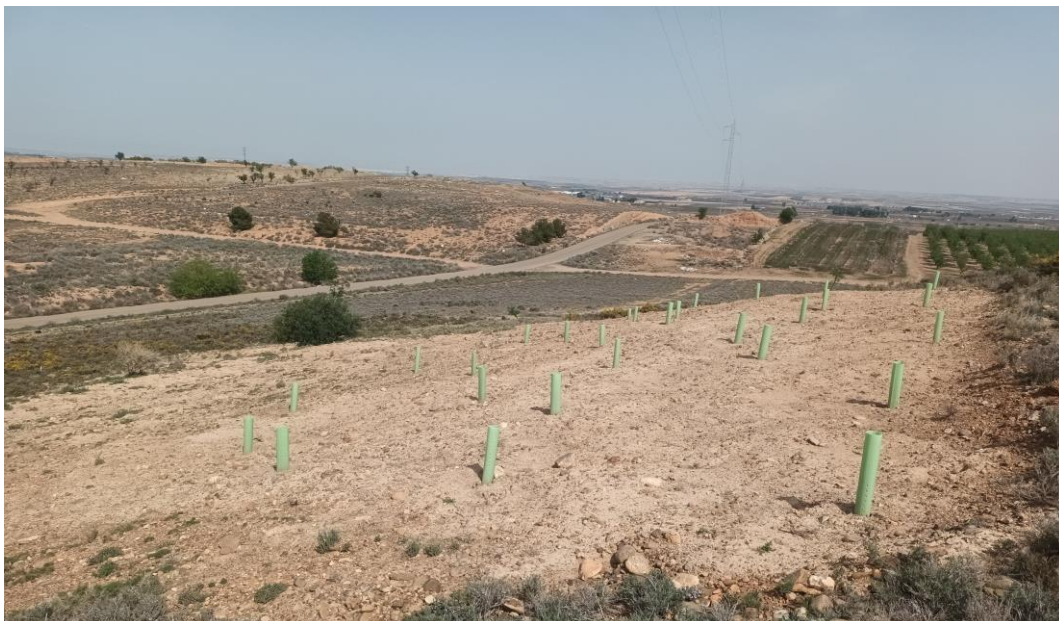
Con respecto a las zonas revegetadas, en este cuatrimestre se ha procedido a realizar nuevas actuaciones en las proximidades del apoyo 32 de la línea de evacuación y del polígono industrial La Cuesta. Tras el mal resultado de las actuaciones que se hicieran originalmente, estas se han vuelto a repetir, si bien en el caso de la revegetación bajo el apoyo 32, esta vez se ha sustituido la hidrosiembra por una plantación de arbustivas presentes en la zona (romeros y tomillos). En las revisiones realizadas hasta la fecha, ambas actuaciones progresan de manera adecuada.

Nueva revegetación efectuada en las proximidades del apoyo 32 de la LAAT, arriba, y estado de las plantas, abajo.

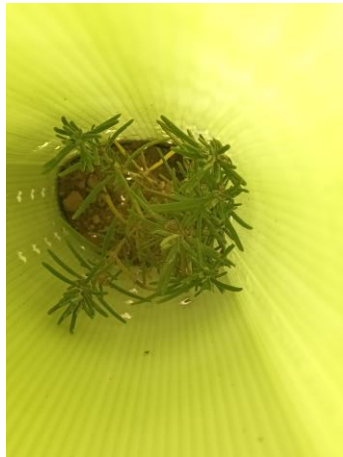
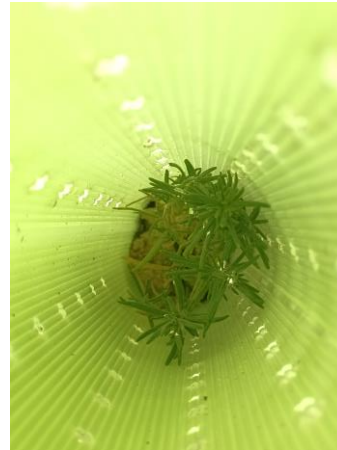
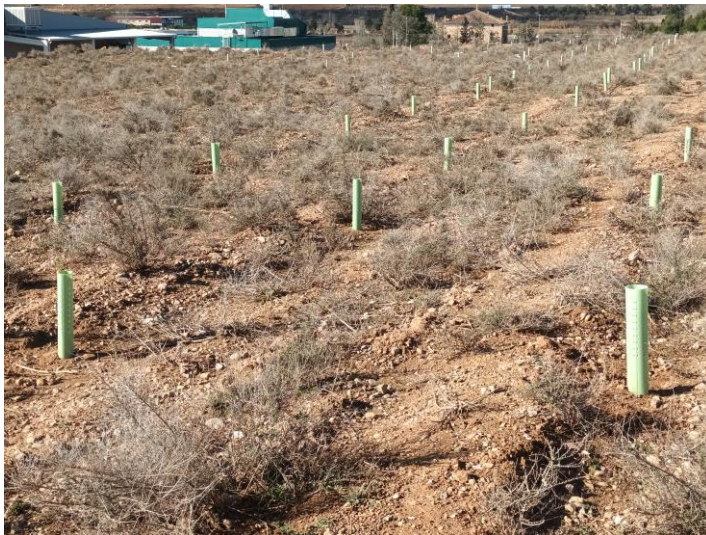
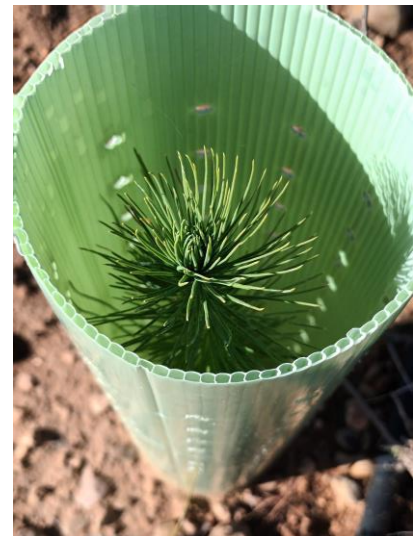
Estado de la nueva revegetación con pinos realizada en las cercanías del polígono industrial La Cuesta, como compensación de unas afecciones por el trazado de línea de evacuación.

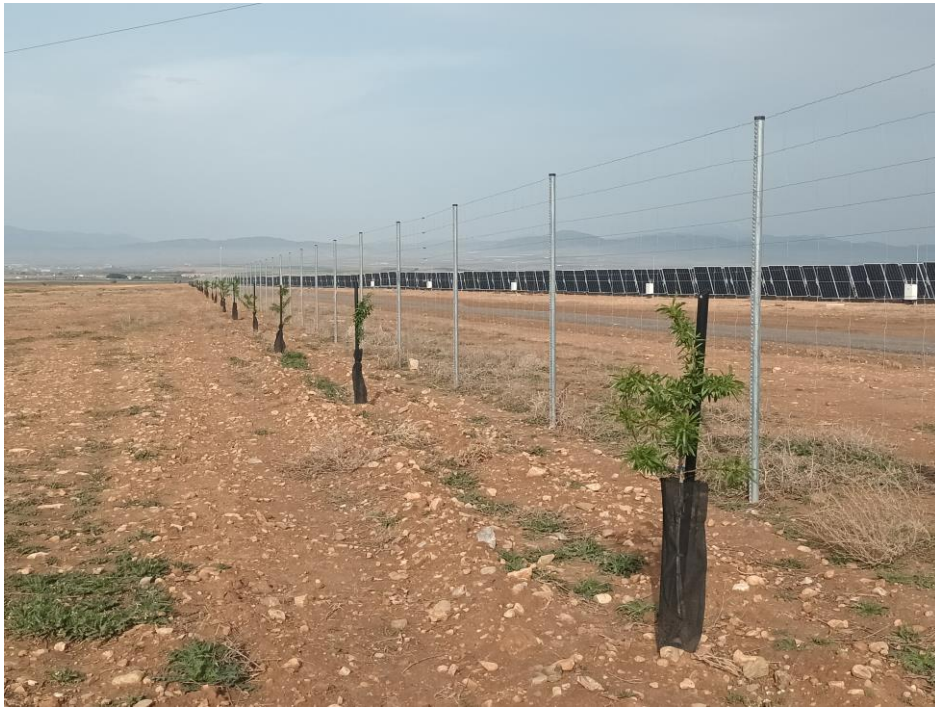
Actualización de la tarea: La pantalla vegetal dispuesta a lo largo del perímetro del proyecto evoluciona satisfactoriamente y salvo alguna marra puntual, las plantas se encuentran en buen estado.

Pantalla vegetal de almendros instalada en el perímetro del proyecto.

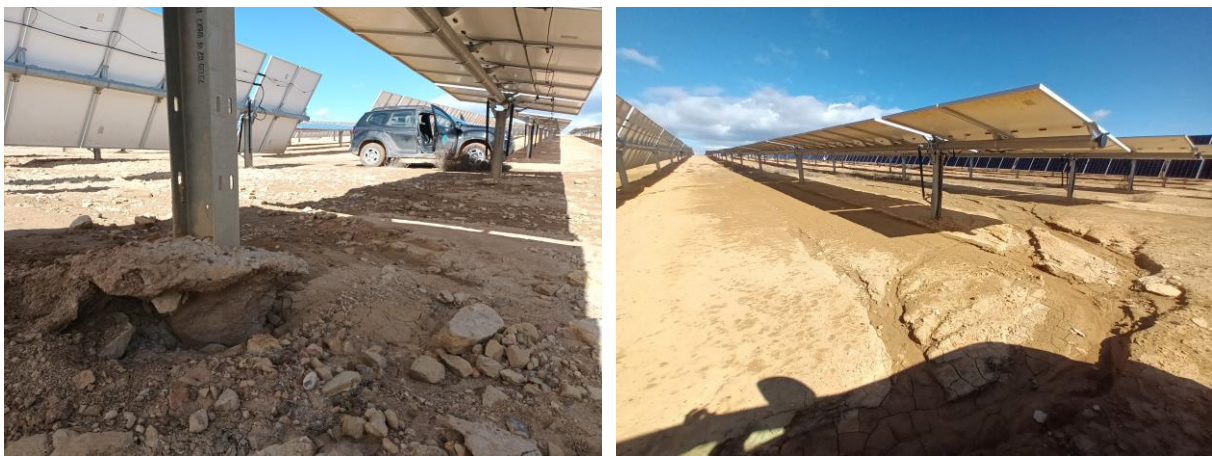
Actualización de la tarea: como se comentó anteriormente, algunas partes de la planta, situadas en la mitad oriental de la misma, presentan niveles muy bajos de cobertura vegetal. Esta ausencia de vegetación favorece que, ante episodios de precipitaciones fuertes, se originen procesos erosivos que llegan a necesitar ser reparados cuando alcanzan cierta intensidad. En el pasado informe se habló de las reparaciones efectuadas. Estas actuaciones, aunque solucionaron los problemas más graves y ralentizaron los procesos de erosión y arrastre más intensos, no los eliminaron por completo, de forma que en las visitas realizadas en los últimos meses se ha observado cierto empeoramiento de las zonas más afectadas (ver imágenes inferiores).

Algunos procesos erosivos identificados en el mes de febrero.

Ante la ausencia de vegetación, las erosiones necesitan de un mantenimiento periódico para evitar que empeoren y sean necesarias intervenciones mayores, evitando así elevar el coste de las reparaciones y cumplir con el dictado de la DIA, por lo que se recomienda intervenir para no dejar que zonas así se vean más afectadas en el futuro.

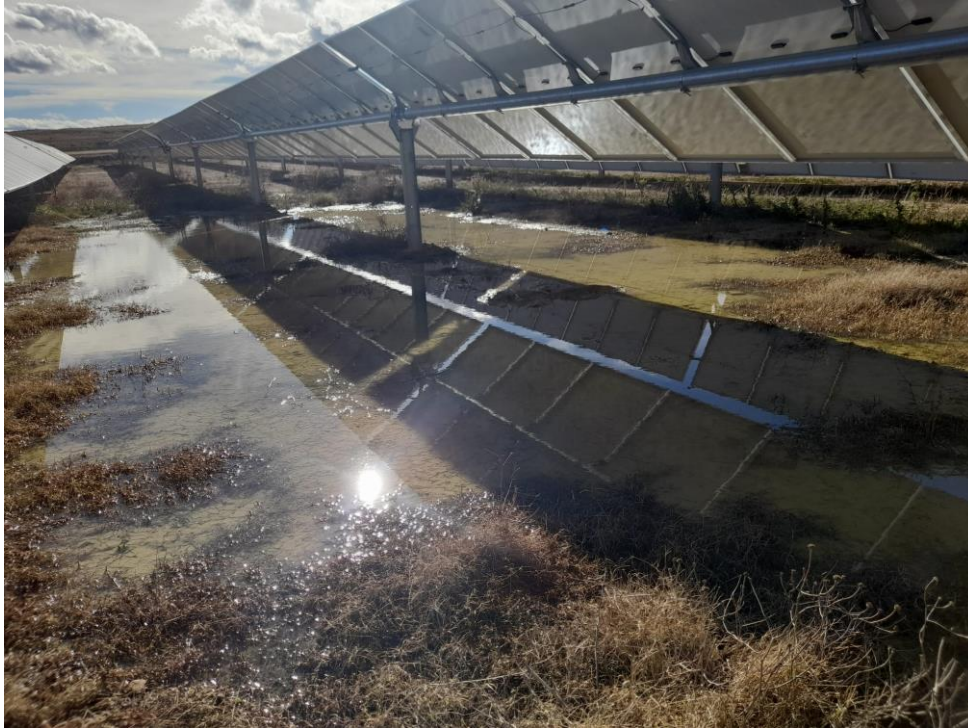
Actualización de la tarea: como ya se ha reportado en informes anteriores, hay una zona concreta del proyecto con tendencia a encharcarse de forma prolongada en el tiempo. Al recibir el agua procedente de la escorrentía superficial, la planta, que aquí no cuenta con ningún tipo de infraestructura de drenaje, acumula el agua que llega a permanecer durante semanas. Se recomienda estudiar medidas que favorezcan la capacidad de drenaje y evacuación del agua, sin afectar a las dinámicas naturales propias de la zona.

Aspecto de la zona referida en el presente apartado, durante la visita del mes de enero.
