NOMBRE DE LA INSTALACIÓN:	FV CEPHEUS SOLAR
PROVINCIA/S DE UBICACIÓN DE LA INSTALACIÓN:	TERUEL
NOMBRE DEL TITULAR:	PLANTA FV 116, S.L.U.
CIF DEL TITULAR:	B-88241435
NOMBRE DE LA EMPRESA DE VIGILANCIA:	SOLARIA ENERGÍA Y MEDIO AMBIENTE, S.A.
TIPO DE EIA:	ORDINARIO
INFORME DE FASE DE:	EXPLOTACIÓN
PERIODICIDAD DEL INFORME SEGÚN DIA:	TRIMESTRAL
AÑO DE SEGUIMIENTO:	2
Nº DE INFORME Y AÑO DE SEGUIMIENTO:	INFORME Nº 4 DEL AÑO 2
PERIODO QUE RECOGE EL INFORME:	SEPT 2023-NOV 2023

REF. DOC: CEP-TOT-MAM-PVA EXPLOTACION CEPHEUS-001-20231229-SOL

Para la redacción del presente documento trimestral correspondiente al periodo comprendido entre los meses de septiembre de 2023 y noviembre de 2023, se ha realizado una visita el 12 de septiembre de 2023.

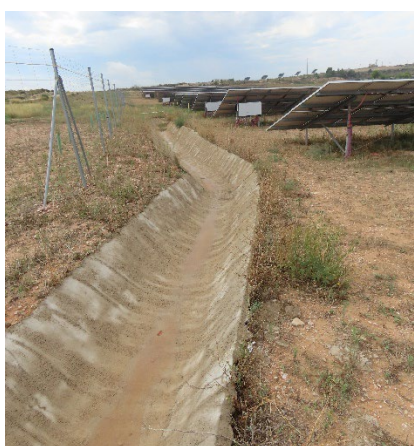
En la inspección realizada no se han observado zonas con acumulación de agua, ni cunetas en mal estado (con presencia de puntos bajos, pérdida de revestimiento, o descalzamiento de la misma por erosión en su base o laterales).

Gran parte de las capitanas que se acumulaban en la red de drenaje se han retirado.

Figura 3. Cuneta hormigonada de aspecto correcto.

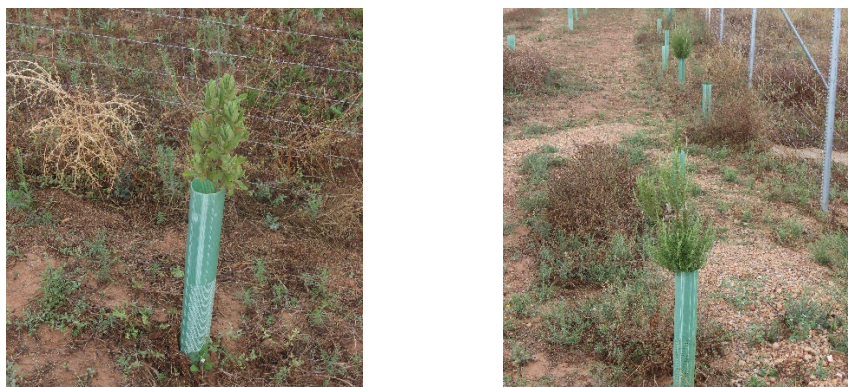
En las plantaciones perimetrales se observó un porcentaje de marras similar (50%).

Figura 6. Detalle del desarrollo de alguna de las especies empleadas en la pantalla vegetal perimetral.

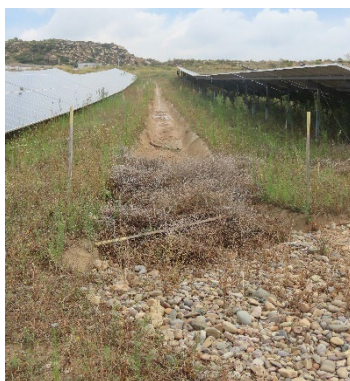
Prospectados externamente los vallados, se comprueba que varios de ellos presentan acumulación de restos vegetales (principalmente capitanas, *Salsola sp.*) que deberían retirarse para evitar riesgos.

Figura 7: Capitanas acumuladas en vallado.

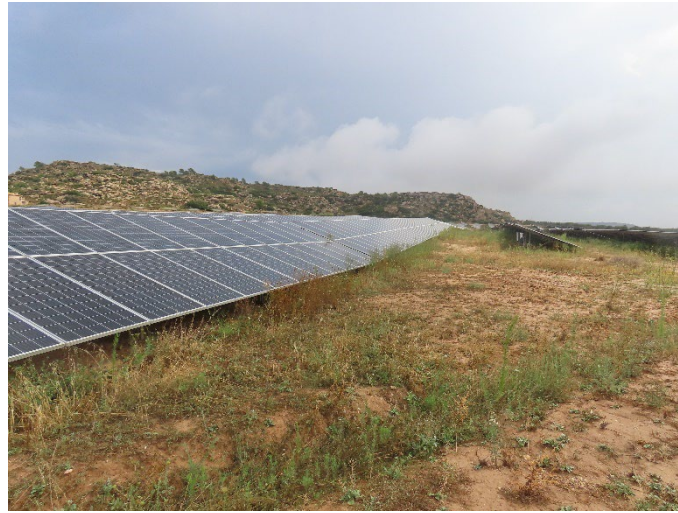
Por presencia de lobo (*Canis lupus*), el ganadero no tiene las ovejas dentro del vallado de la planta fotovoltaica.

Figura 8. Vegetación bajo trackers.

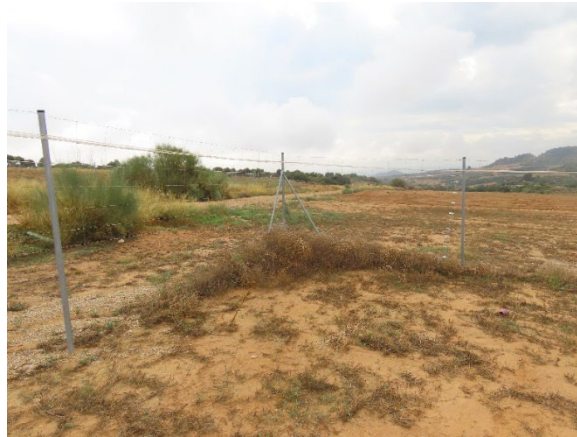
Se observa acumulación de vegetación rodante por acción del viento (*Salsola.sp*) la cual se deberá retirar.

Figura 9: Estepicursos de capitana (*Salsola sp.*) acumulados en el vallado.
