INFORME CUATRIMESTRAL

VIGILANCIA AMBIENTAL PFV EL SOTÓN

Nombre de la instalación:	FV "El Sotón" de 10 MWh
Provincia/s ubicación de la instalación:	Huesca
Nombre del titular:	Anthophila Energías Renovables 4, S.L.
CIF del titular:	B99509275
Nombre de la empresa de vigilancia	Athmos Sostenibilidad S.L.
Tipo de EIA:	Simplificada
Informe de FASE de:	CONSTRUCCIÓN
Periodicidad del informe según DIA:	Cuatrimestral
Año de seguimiento nº:	AÑO 1
Nº de informe y año de seguimiento	INFORME nº1 del AÑO 1
Período que recoge el informe	Abril 2023 - Julio 2023

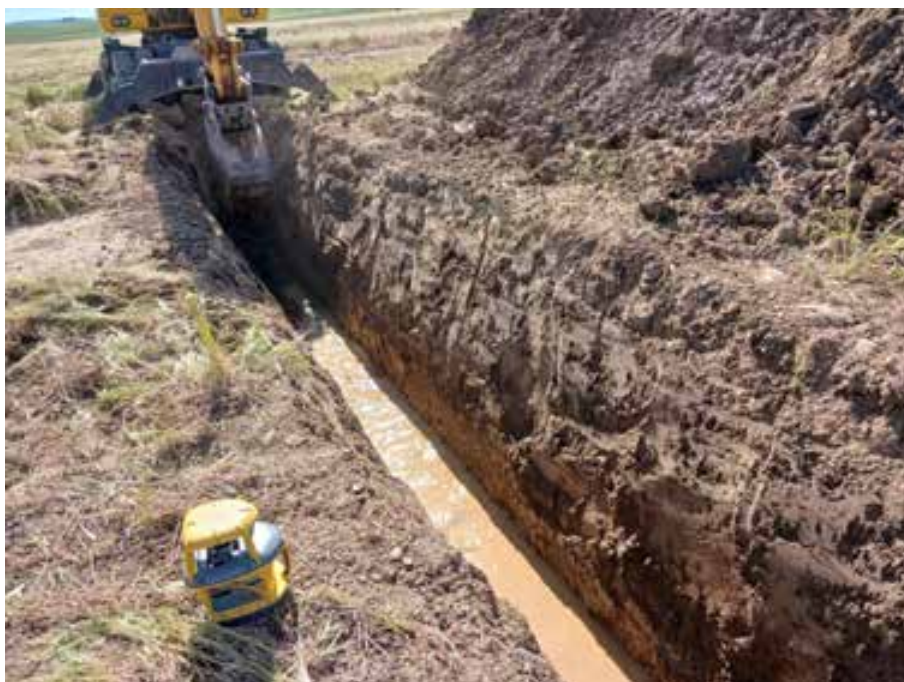
Fig. 2. Zanja del canal lateral de drenaje (tramo 1). Parcela E. Proceso de excavación alcanzando el nivel freático (-1,80 bajo superficie y detalle de perfil estratigráfico.

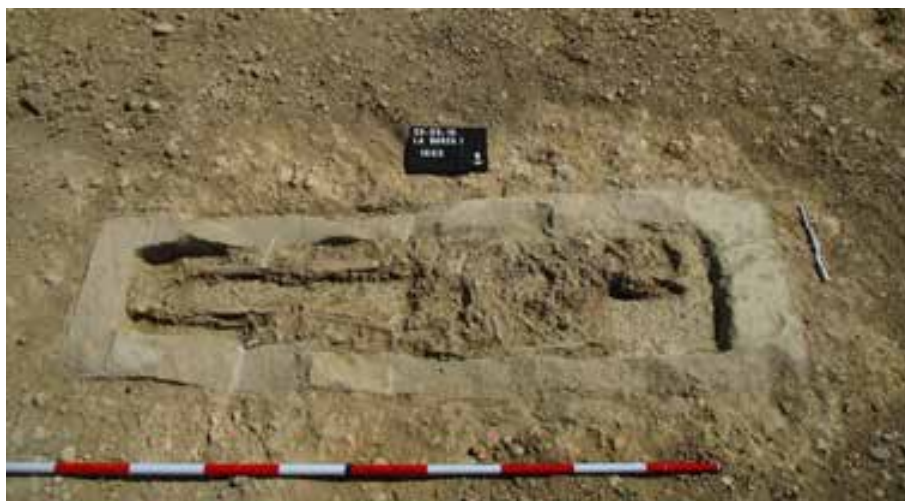
Fig. 5. Excavación de los restos localizados en la parcela W. Tumba con restos óseos humanos

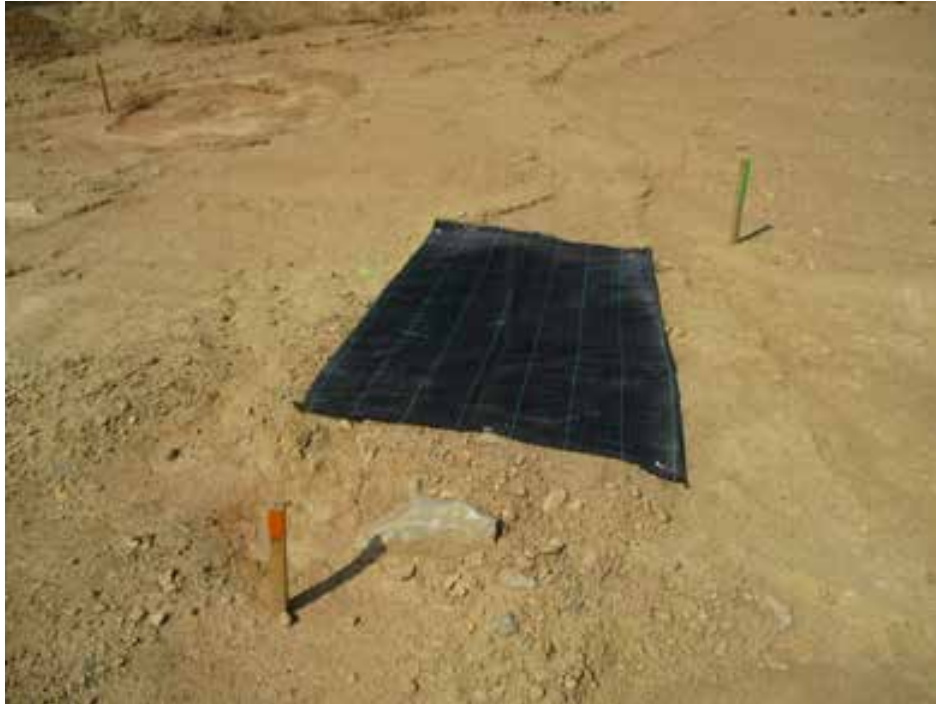
Fig. 3. Adecuación final de yacimiento previo a su futura protección por medio de geotextil y tierra

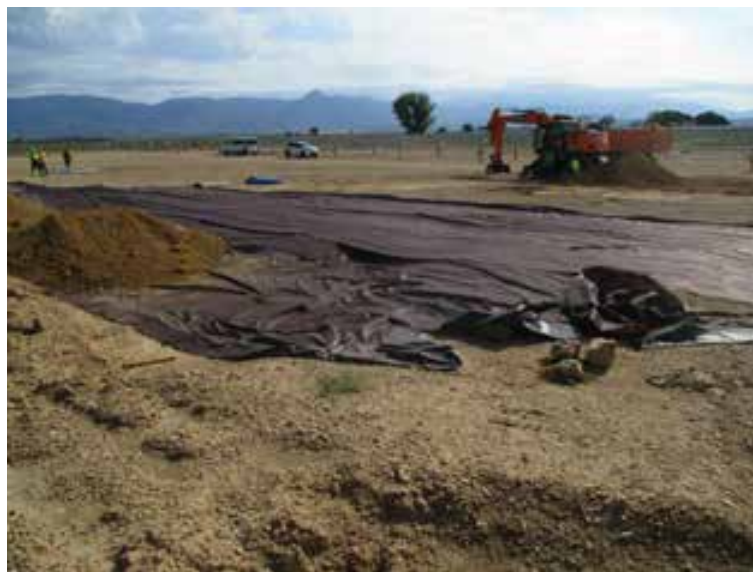
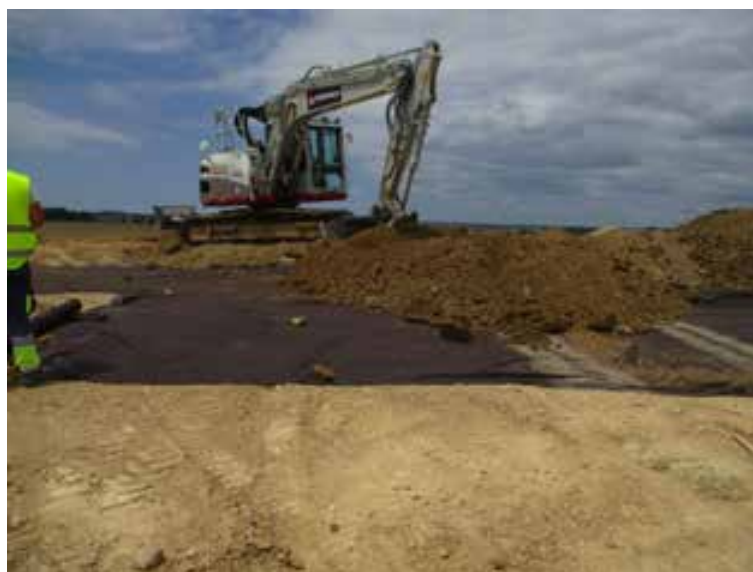
**Fig. 1. Supervisión de los trabajos de protección del área de excavación.
Instalación de geotextil y capa de tierra de entre 20 y 30cm**

**Fig. 2. Supervisión de los trabajos de protección del área de excavación.
Instalación de geotextil y capa de tierra de entre 20 y 30cm**

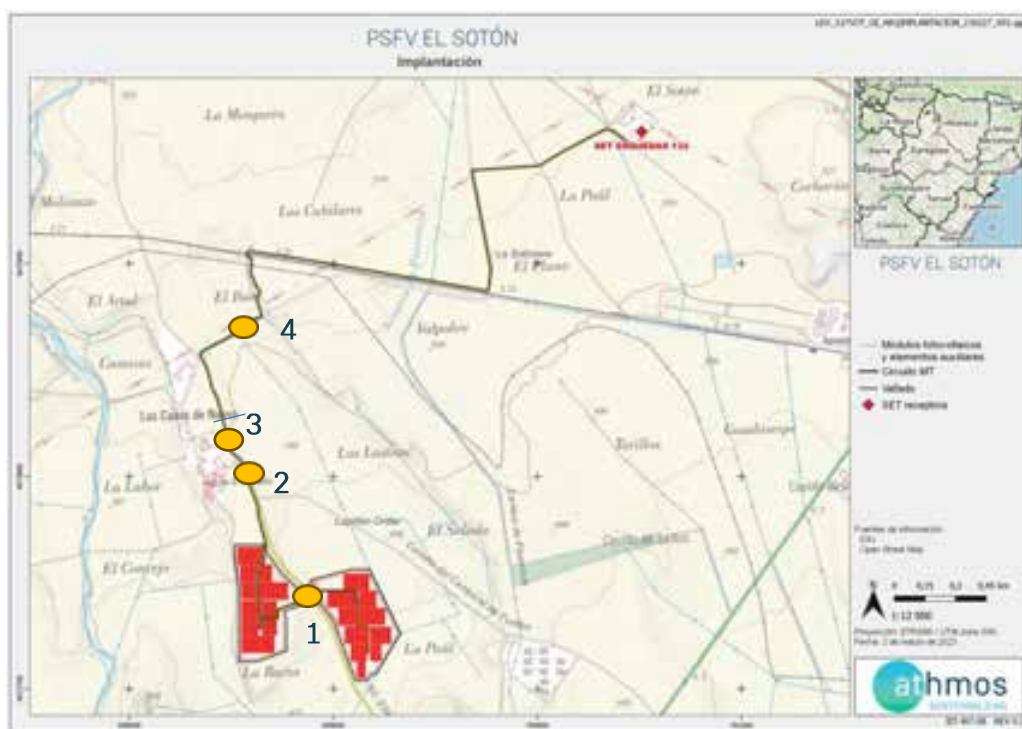
Fig. 1 Cortes en la carretera de Lupiñen a Pueblo nuevo (en amarillo los cortes)

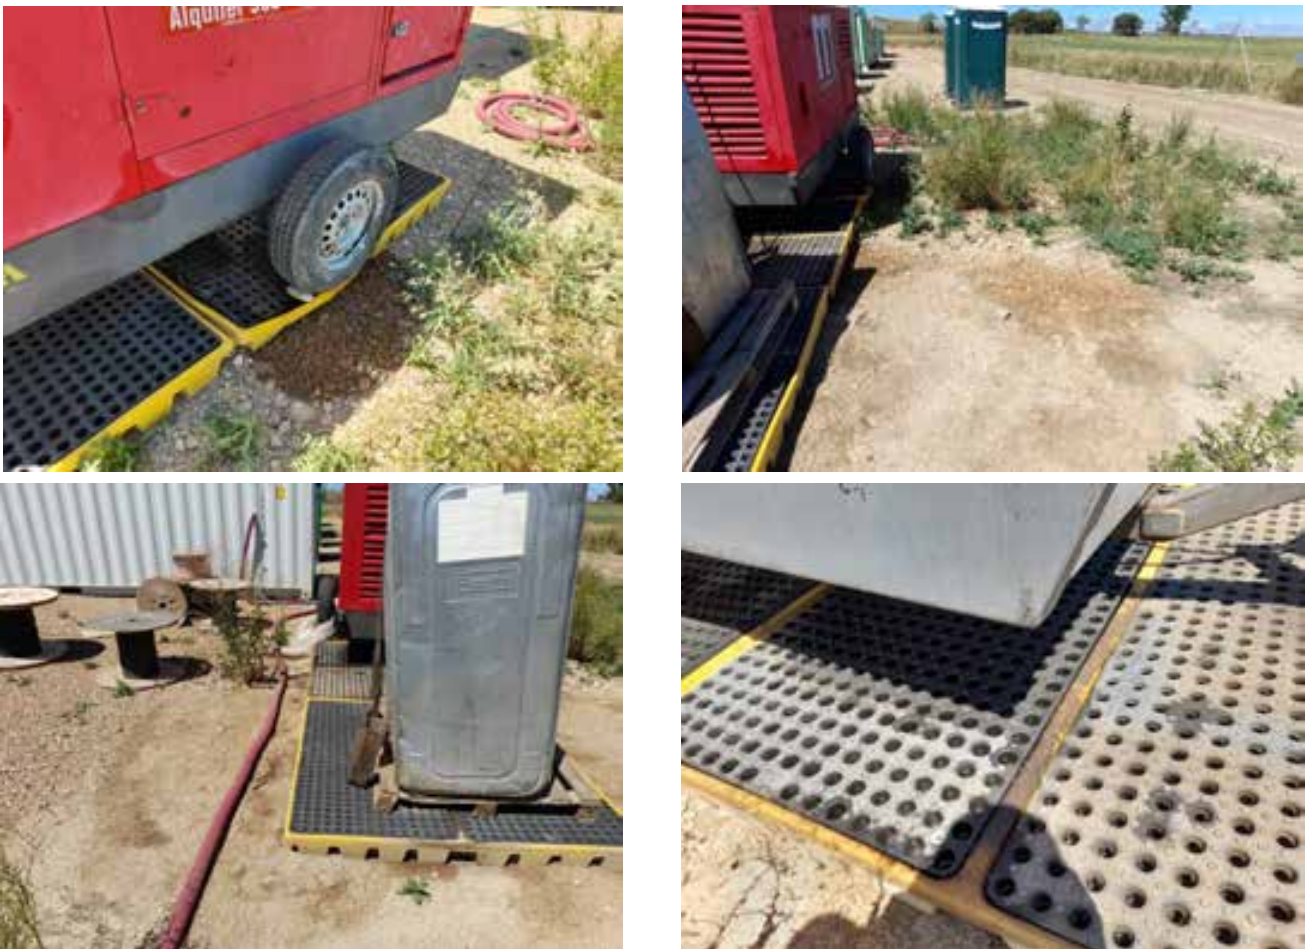
Fig. 1. Derrame del cubeto de retención del generador.

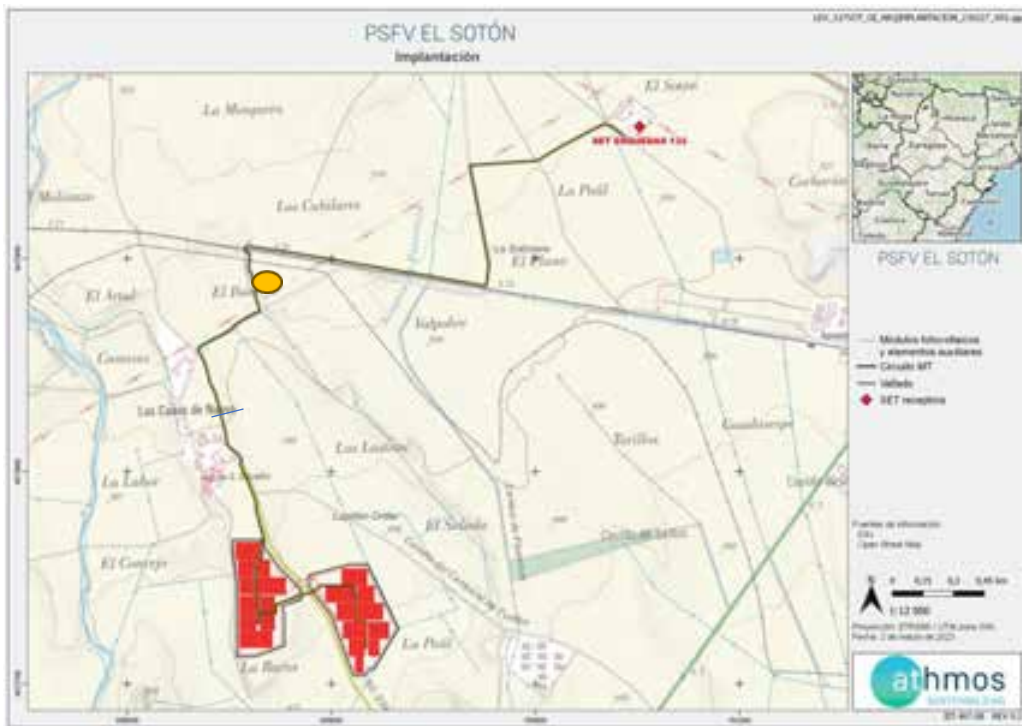
Fig. 1 Cortes en la carretera de Lupiñen a Pueblo nuevo (en amarillo localización del hallazgo)

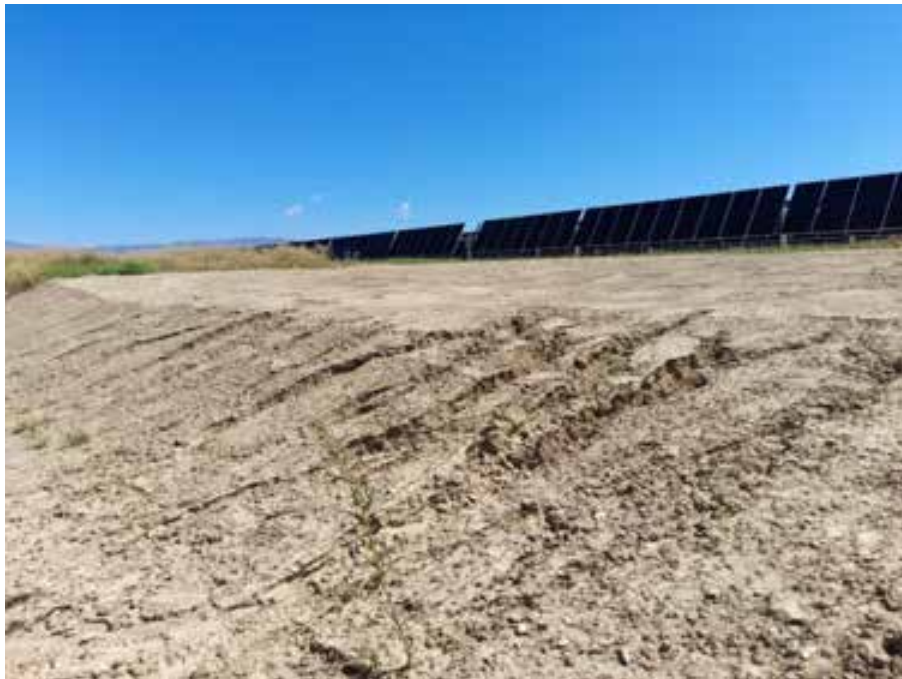
Fig. 1 Erosión hídrica en talud oeste de la planta.
