INFORME CUATRIMESTRAL

VIGILANCIA AMBIENTAL PFV EL SOTÓN

Nombre de la instalación:	FV "El Sotón" de 10 MWh
Provincia/s ubicación de la instalación:	Huesca
Nombre del titular:	Anthophila Energías Renovables 4, S.L.
CIF del titular:	B99509275
Nombre de la empresa de vigilancia	Athmos Sostenibilidad S.L.
Tipo de EIA:	Simplificada
Informe de FASE de:	CONSTRUCCIÓN
Periodicidad del informe según DIA:	Cuatrimestral
Año de seguimiento nº:	AÑO 1
Nº de informe y año de seguimiento	INFORME nº2 del AÑO 1
Período que recoge el informe	Agosto 2023 - noviembre 2023

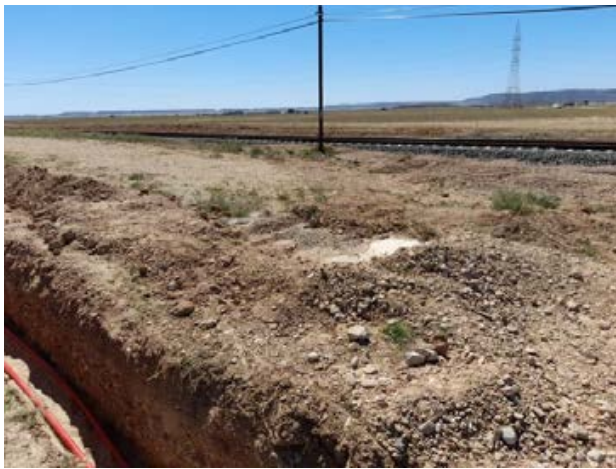
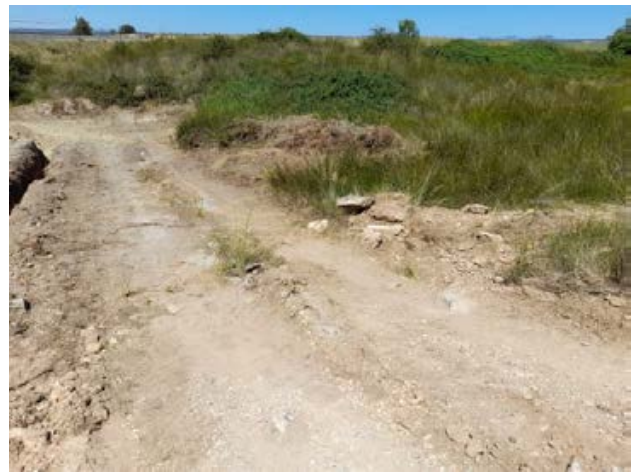
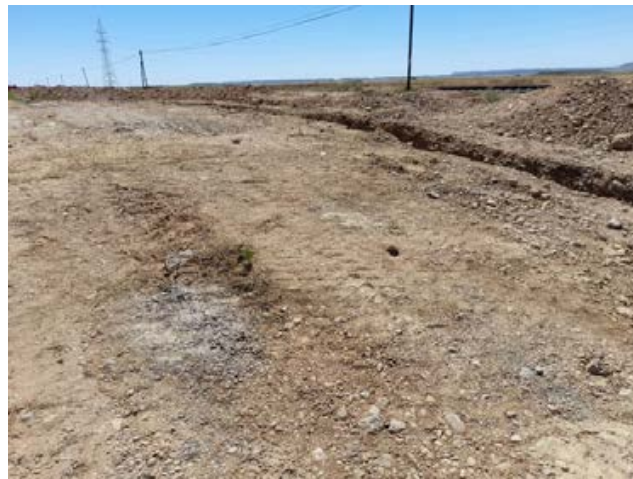
Fig. 1. Derrame de tortas de hormigón.

Durante la visita a la zanja de la línea soterrada de evacuación se ha observado como en el punto posterior al cruce con las vías del tren que se hormigono por debajo del puente, han quedado algunos restos de hormigón.

Se emplaza a su retirada y correcta gestión, en próximas visitas se mirará que se haya retirado correctamente todo el residuo.

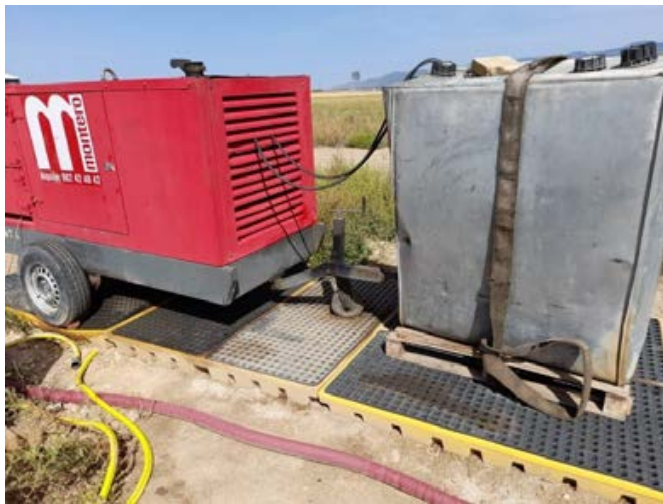
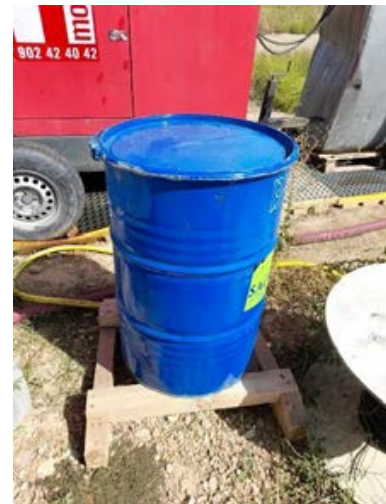
Fig. 1. Generador y bidón de recogida del agua contaminada.

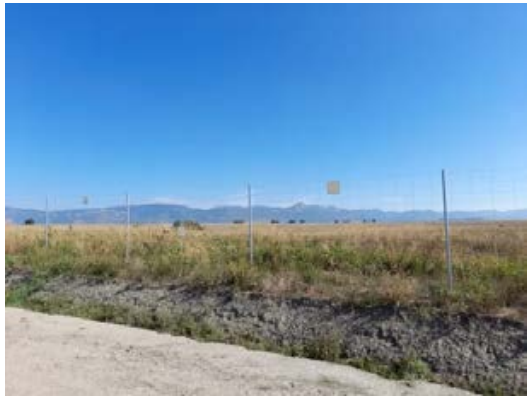
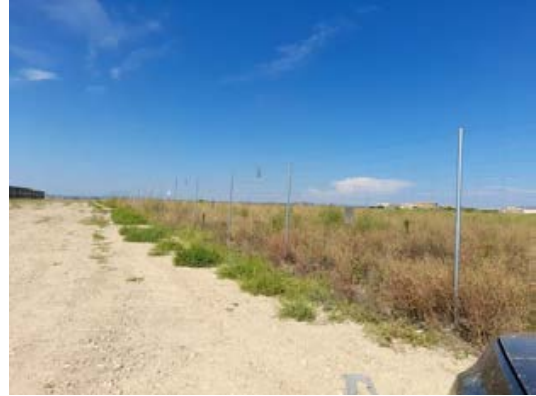
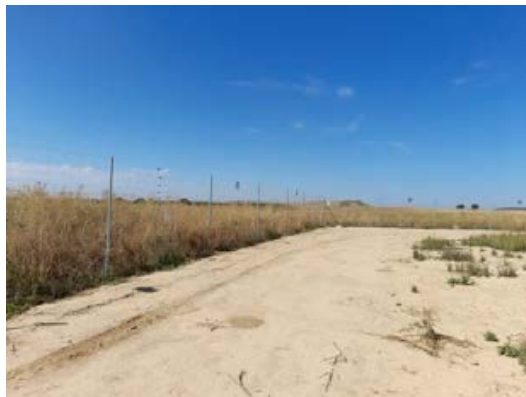
Fig. 1. Colocación de las placas y puesta a punto del vallado.

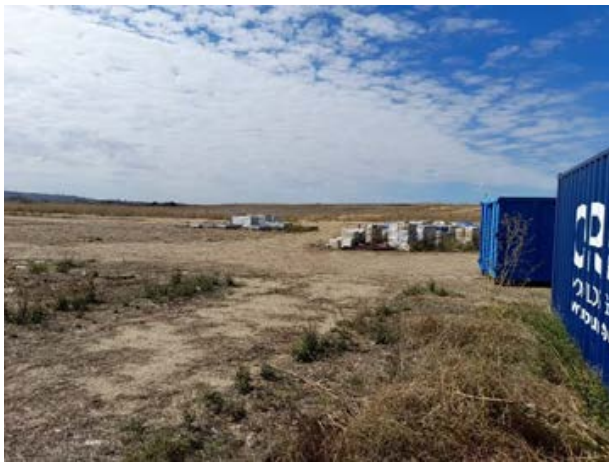
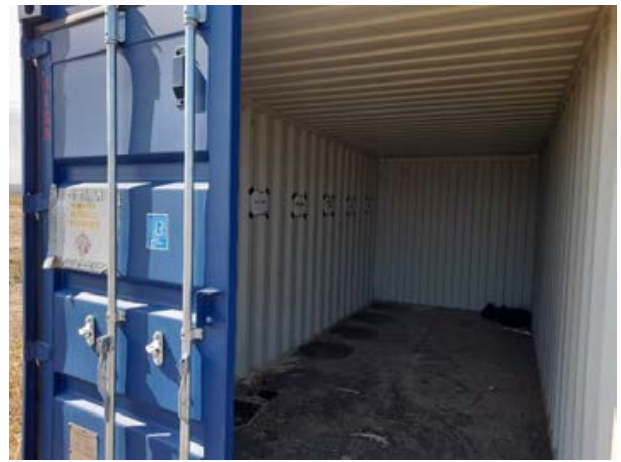
Fig. 1. Desmantelamiento de Residuos Peligrosos y No Peligrosos.

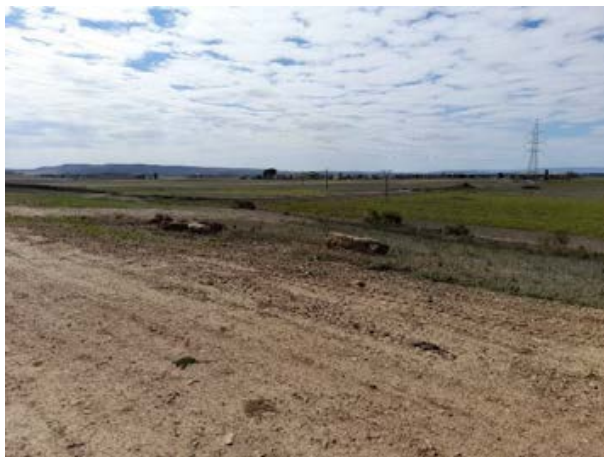
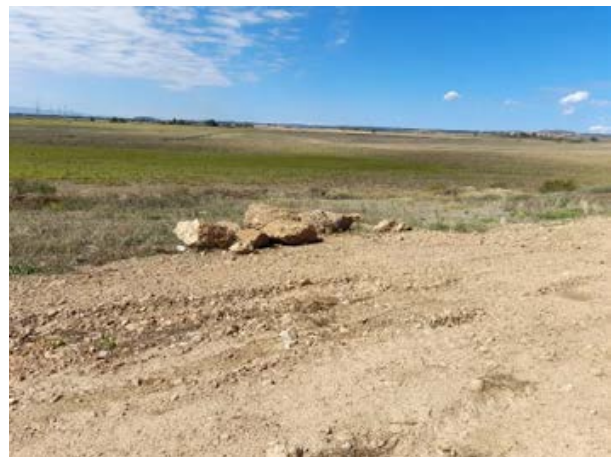
Fig. 2. Cúmulos de piedra para retirar.

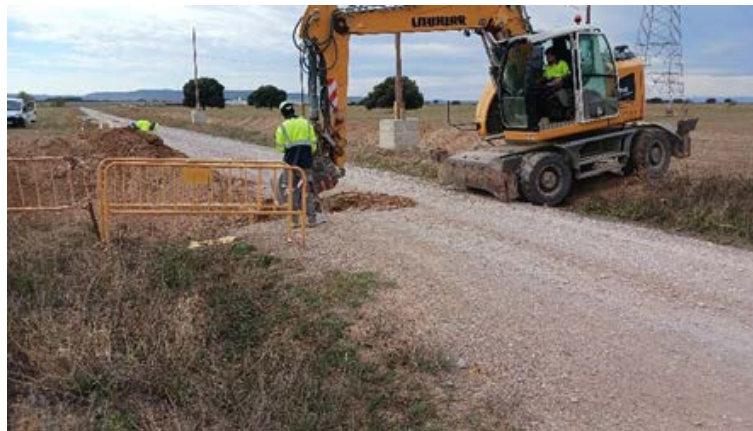
Fig. 1.. Supervisión de los trabajos de excavación de la zanja para la línea de evacuación.

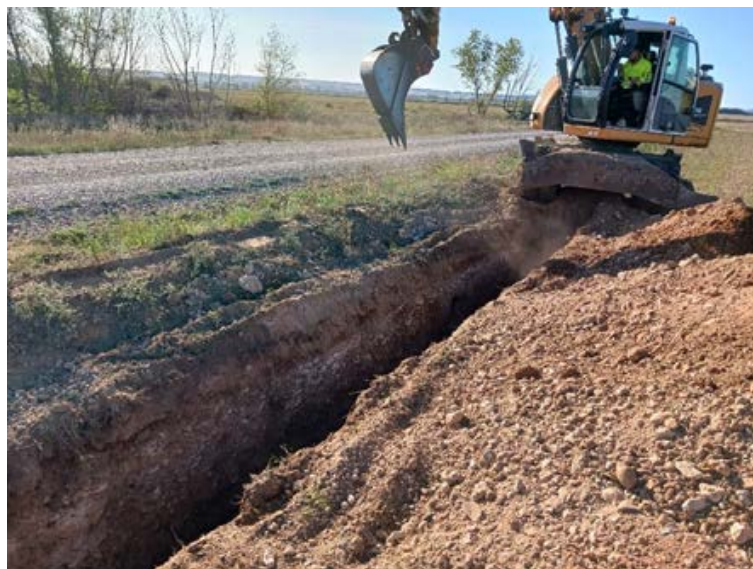
Fig. 2. Supervisión de los trabajos de excavación de la zanja para la línea de evacuación.

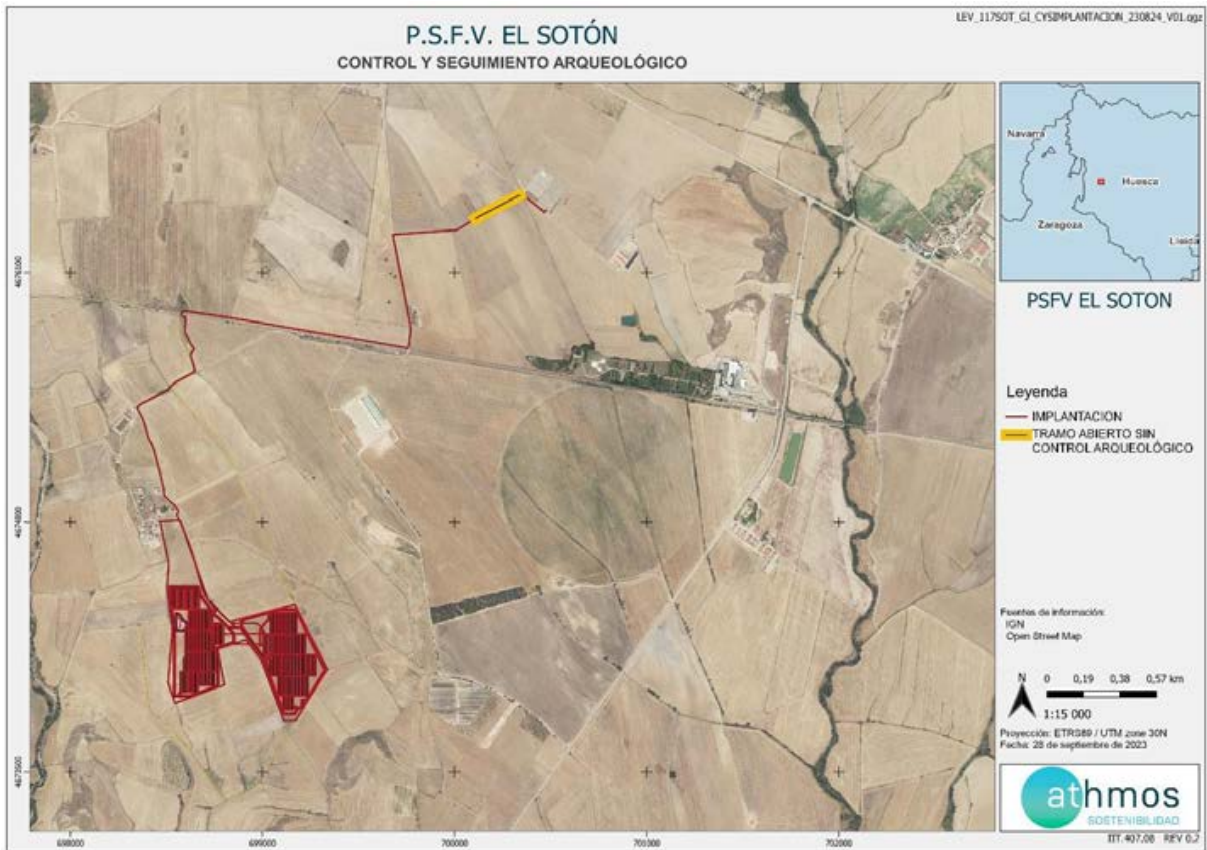
Mapa 1 Implantación y línea de evacuación. Tramo abierto sin Control Arqueológico

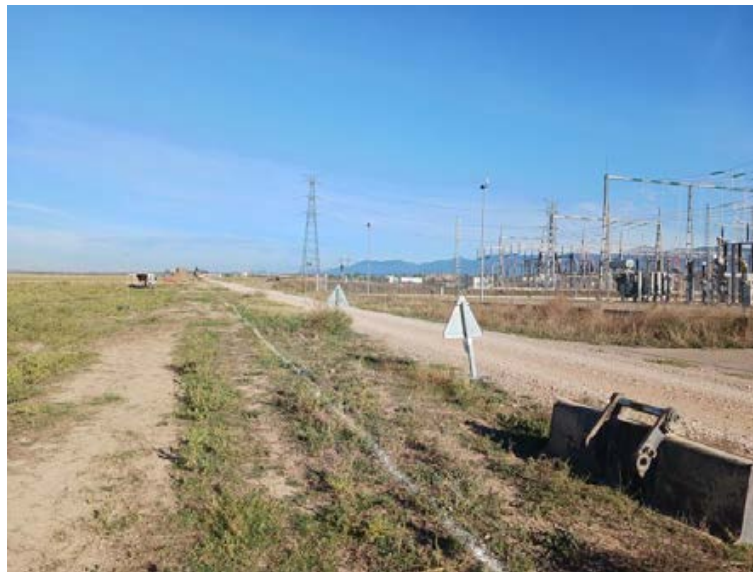
Fig. 1.. Supervisión de los trabajos de excavación de la zanja para la línea de evacuación en entorno de la SET

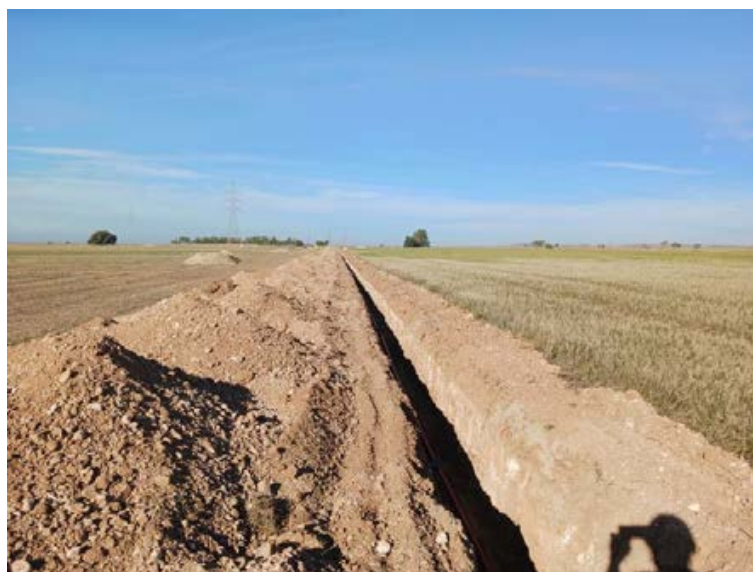
Fig. 2. Tramo abierto sin supervisión arqueológica

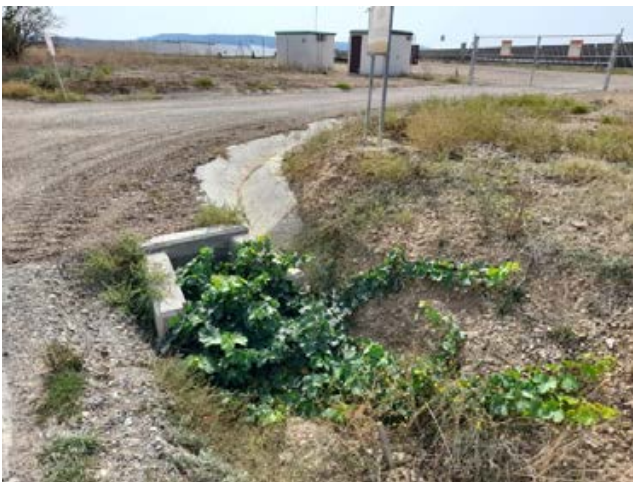
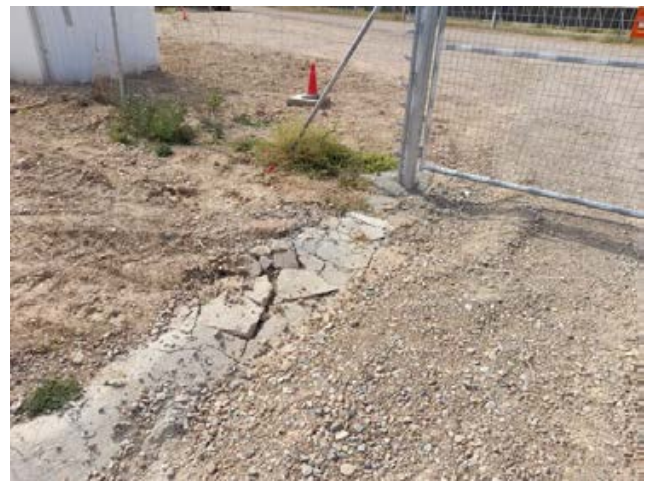
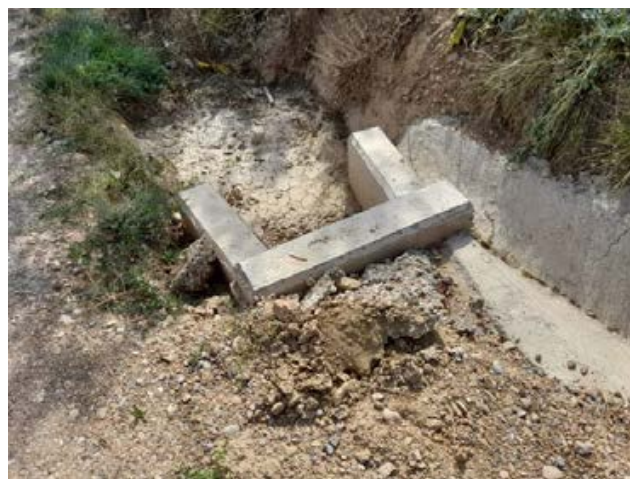
Fig. 1 Red drenaje y arqueta de hormigón exterior a la planta.

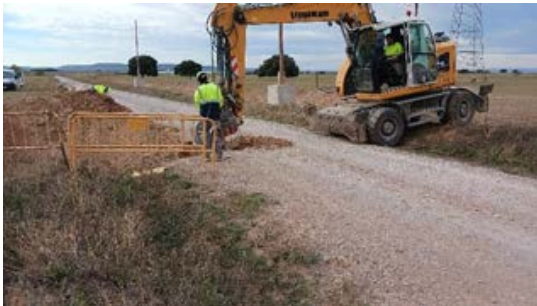
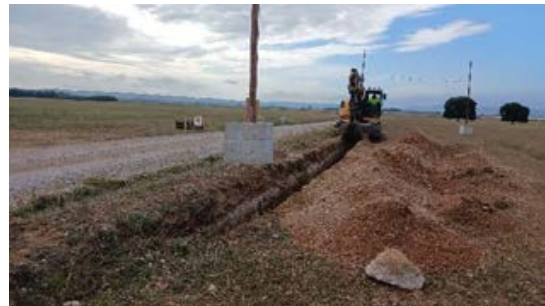
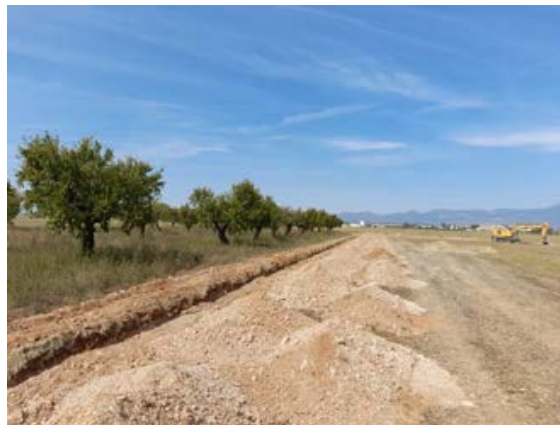
Fig. 1. Apertura de zanjas.

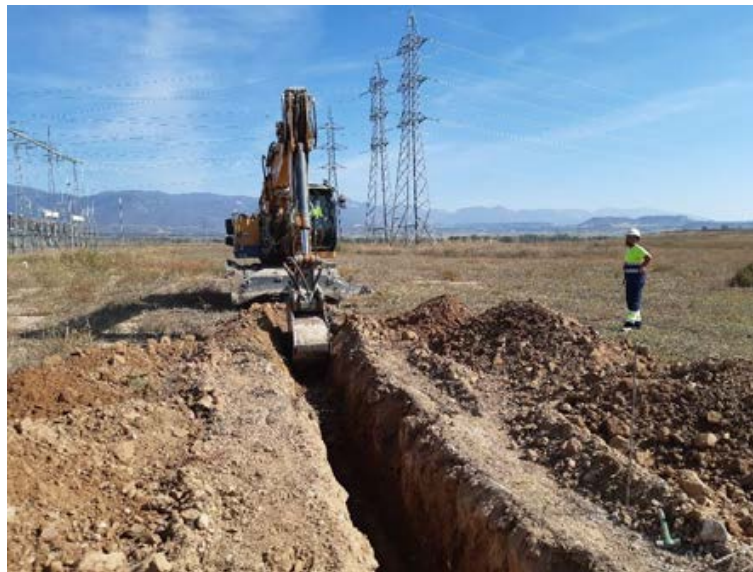
Fig. 1.. Supervisión de los trabajos de excavación de la zanja

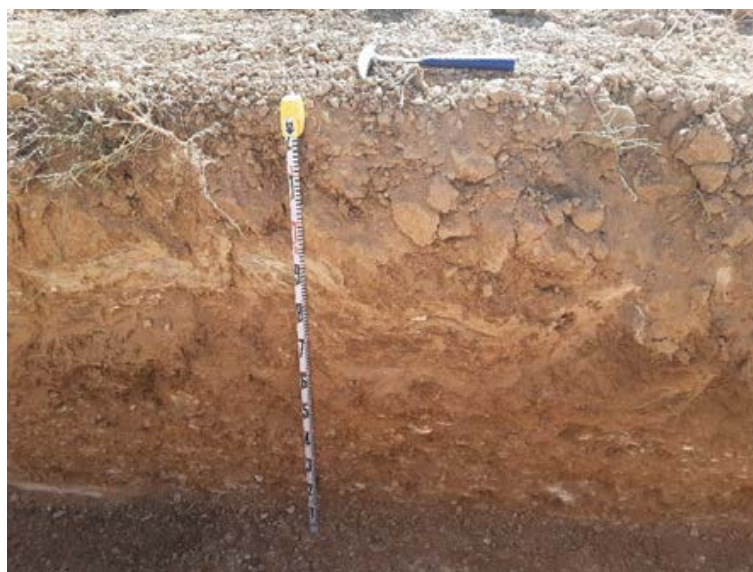
Fig. 2. Perfil estratigráfico de la zanja. Detalle

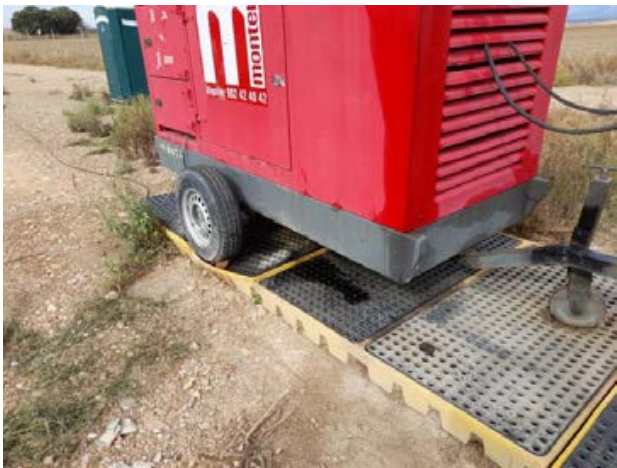
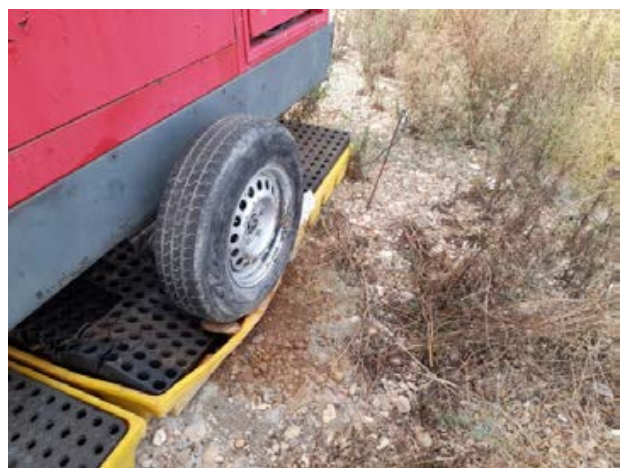
Fig. 1. Manchas alrededor del generador.

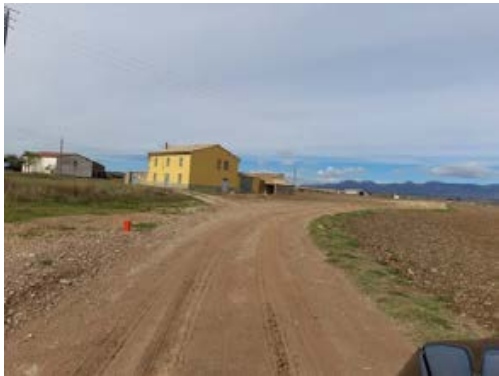
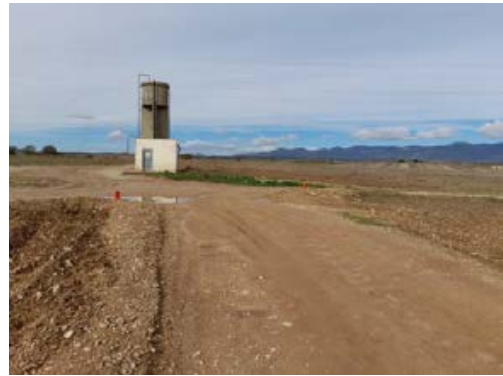
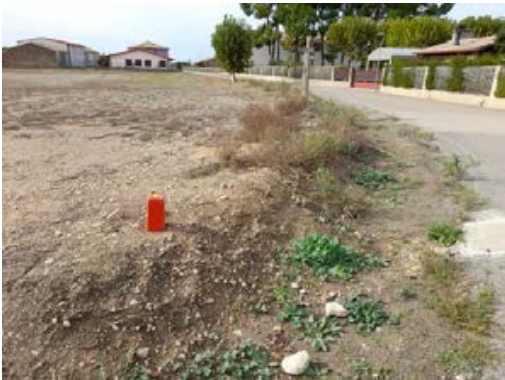
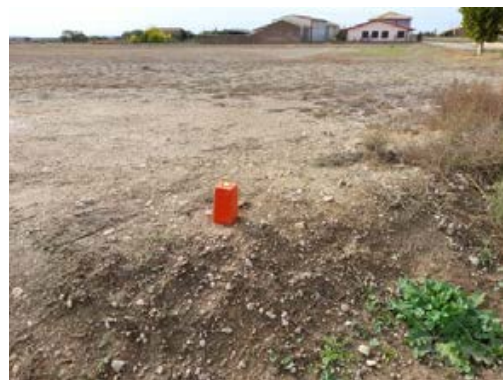
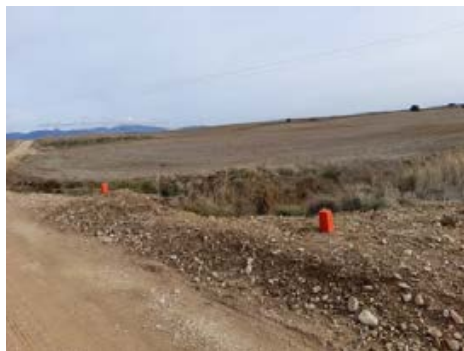
Fig. 1. Instalación de los hitos alrededor de la línea soterrada de evacuación
