INSTALACIÓN FOTOVOLTAICA "ÉPILA 123" Y CONEXIÓN A RED 15 kV
ÉPILA (ZARAGOZA)
INFORME DE VIGILANCIA AMBIENTAL

Nombre de la instalación	FV Épila 123
Provincia de la instalación	Zaragoza
Nombre del titular	Inversiones Renomosa, S.L.
CIF del titular	B99533820
Nombre de la empresa de la vigilancia	José Vicente Andrés Ros
Tipo de EIA	Simplificada
Informe en Fase de	Construcción
Periodicidad del informe según DIA	Mensual
Año de seguimiento nº	Año 1
nº de informe y año de seguimiento	Informe nº 10 del año 1
Periodo que recoge el informe	Abril 2024

Nº Expte. INAGA 500201/01B/2020/09286

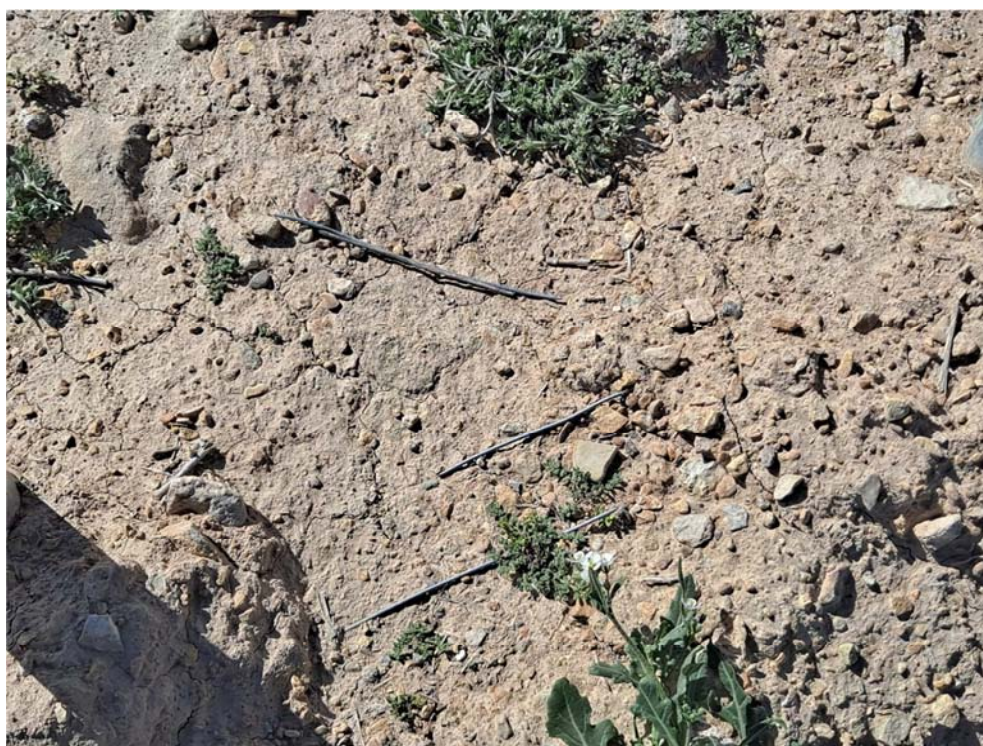
Figura 8.2. Alambres en el suelo en los pasos de fauna en la planta “Épila 3”, aunque también se han identificado en las plantas “Épila 2A” y “Épila 2B”

NO CONFORMIDADES						
NC	Categoría	Indicador	Observaciones	Fecha de apertura	Medidas propuestas	Fecha de cierre
10	Gestión de residuos generados	Acumulaciones de residuos en áreas no designadas para ello	Se identificaron frecuentes restos de alambres junto a los pasos de fauna del vallado	13-09-23	Recoger los alambres y depositarlos en el contenedor habilitado	
11	Instalación y mantenimiento del vallado	Permeabilidad territorial para la fauna	En la planta “Épila 2B” sigue observándose una obstrucción puntual en el extremo norte del primer ribazo	08-11-23	Retirar las tierras que obstruyen los pasos inferiores de fauna	
12	Instalación y mantenimiento del vallado	Elementos de visibilidad	Se identifican varios vanos sin placas metálicas (cuatro en “Épila 2A”, dos en “Épila 2B”, cinco en “Épila 1”) y algunas placas con un solo punto de anclaje (dos en “Épila 2B”, una en “Épila 1”)	14-03-24	Colocar las placas allí donde falten y anclar correctamente las que lo precisen

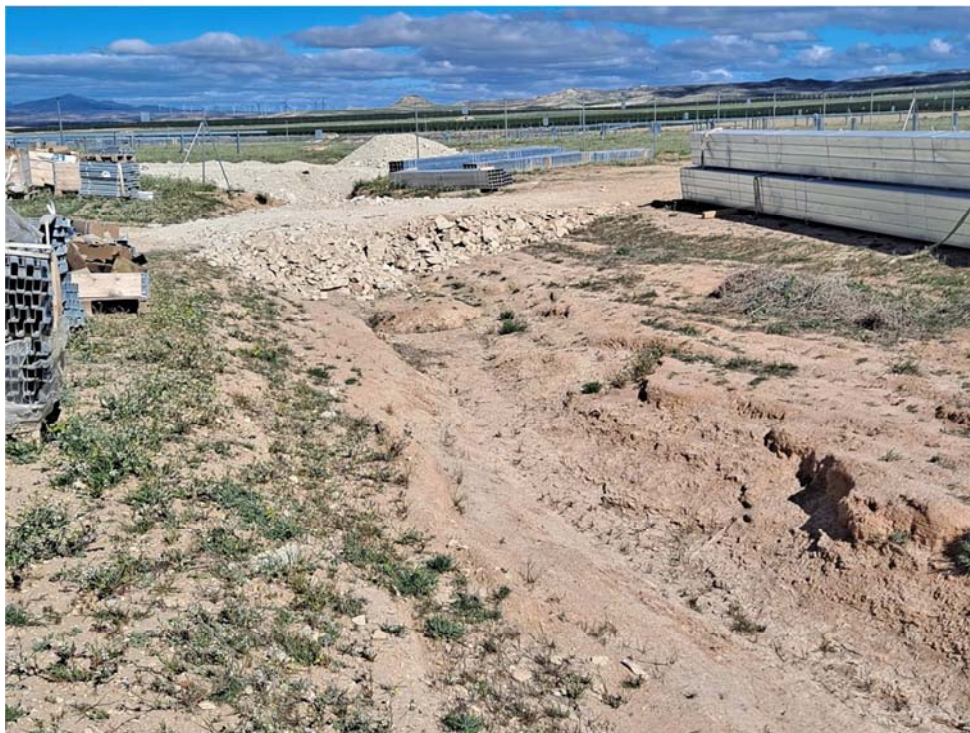
del barranco Val del Tomillar.	
Procesos erosivos		
Indicador	Observaciones	NC
Existencia de regueros erosivos	Existen regueros erosivos en el cauce innominado que atraviesa la planta “Épila 3”, y también se observan algunos regueros menores atravesando la planta “Épila 2B”. Todos ellos se han generado de forma natural por la escorrentía superficial. El relleno de un punto del barranco que atraviesa “Épila 3” puede dar ocasionar fenómenos erosivos del propio relleno en episodios de precipitaciones.	
Drenajes de las aguas		
Indicador	Observaciones	NC
Encharcamientos dentro de la zona de proyecto	No se observan	
Intercepción de zonas de circulación preferente de agua	Por la planta “Épila 3” discurre un pequeño cauce, que constituye una zona de circulación preferente de agua. Este cauce se ha rellenado en un punto para permitir el paso de vehículos sobre el mismo, generando así una obstrucción en dicho cauce. El barranco Val del Tomillar discurre entre las plantas Épila 3” y “Épila 2”, por lo que no resulta afectado por la construcción de dichas plantas y tampoco se encuentra ocupado por acopios de materiales. La planta “Épila 2B” intercepta algún pequeño reguero de menores dimensiones, aunque no resulta obstruido por la presencia de la planta.

Figura 8.3. Relleno puntual del barranco que atraviesa la planta “Épila 3” para permitir el paso de vehículos

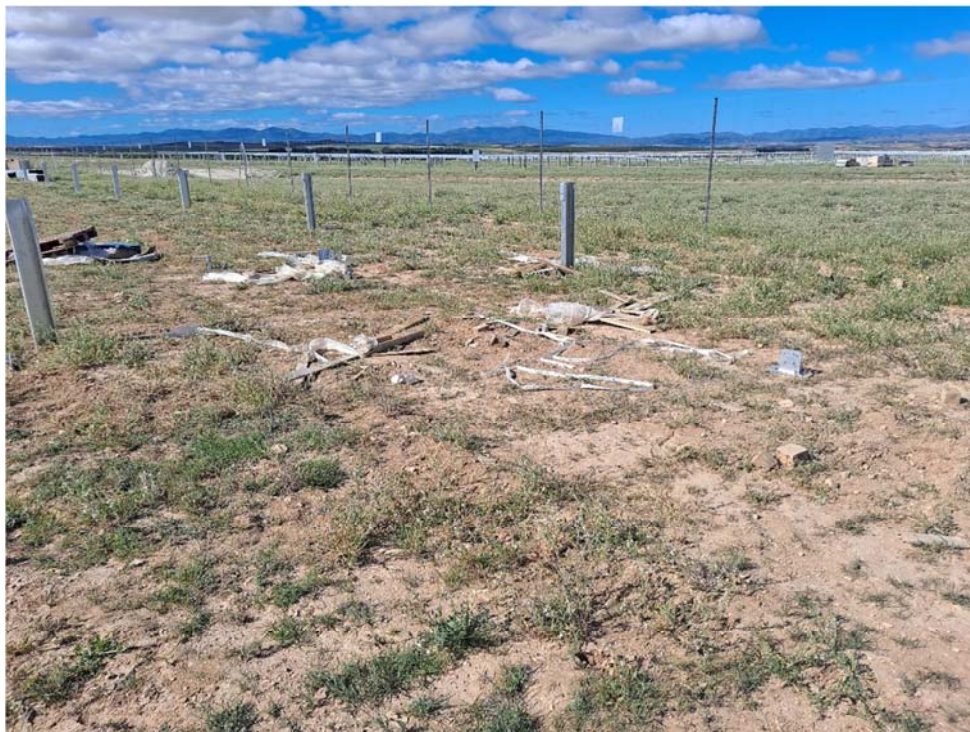
Se han observado algunas acumulaciones de residuos o residuos dispersos (plásticos, cartones) en las plantas “Épila 3”, “Épila 2A” y “Épila 1”	14
Identificación, separación y almacenamiento de residuos	Los residuos se encuentran almacenados en contenedores y correctamente separados. Además existen tres cajones para la recogida de chatarras, ubicados en el exterior de la planta.	
Áreas de almacenamiento adecuadas	La zona de almacenamiento de residuos, conjunta para las plantas “Épila”, “San Pedro” y “Épila 123” se localiza en la vecina planta “San Pedro”	
Registro de la recogida de los residuos por gestor autorizado	No se han realizado recogidas de residuos en este periodo	
Prevención de incendios		
Indicador	Observaciones	NC
Limpieza de caminos y pistas	No se han identificado obstáculos en las pistas de acceso	
Medidas contra incendios	En el proyecto se recogen las medidas contra incendios forestales

Figura 8.4. Residuos en el suelo de la planta “Épila 3”

13	Nivel de polvo	Nubes de polvo debido al desplazamiento de vehículos	La circulación de vehículos produce cantidades moderadas de polvo	17-04-24	Realizar riegos periódicos en los accesos y zonas de circulación, especialmente los días con fuertes vientos	
14	Gestión de residuos generados	Acumulaciones de residuos en áreas no designadas para ello	Se han observado algunas acumulaciones de residuos o residuos dispersos (plásticos, cartones) en las plantas “Épila 3”, “Épila 2A” y “Épila 1”	17-04-24	Recoger los residuos y depositarlos en los contenedores correspondientes

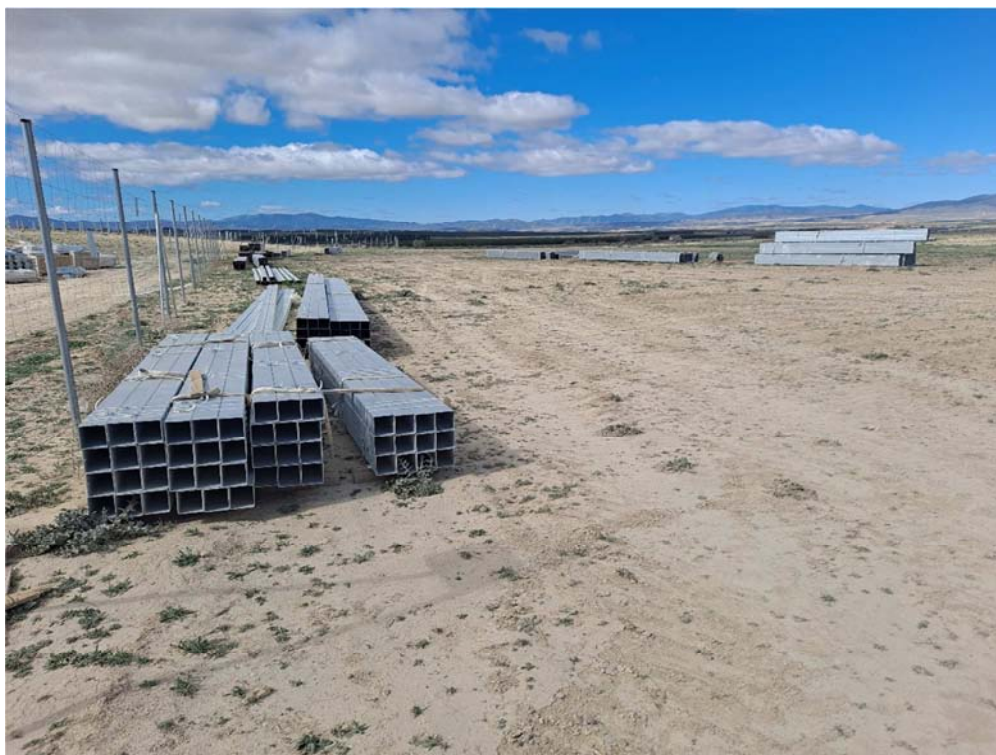
Figura 8.5. Acopios puntuales de materiales junto a la planta “Épila 2A”

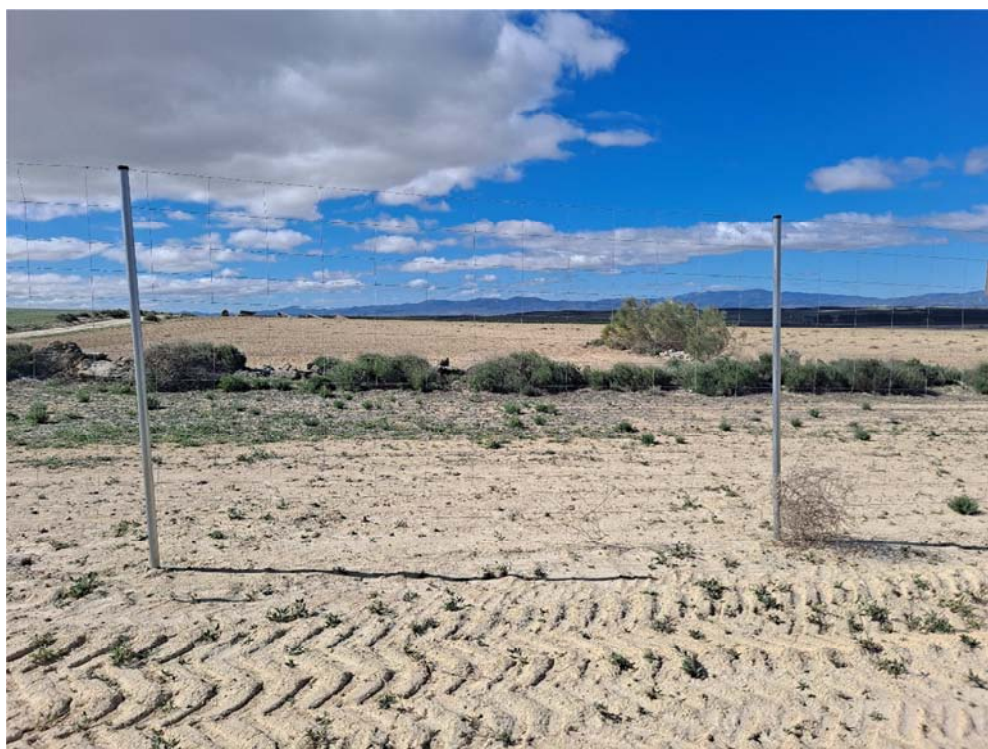
Contaminación de suelos y aguas		
Indicador	Observaciones	NC
Evidencias de contaminación en las aguas o cauces cercanos	No se han observado	
Evidencias de contaminación en los suelos	No se han observado	
Protocolo en caso de vertido accidental	Existe un protocolo a seguir en caso de vertido accidental	
Instalación y mantenimiento del vallado		
Indicador	Observaciones	NC
Existencia de elementos que puedan dañar a la fauna	No se han observado elementos cortantes o punzantes	
Elementos de visibilidad para la fauna	En visitas anteriores, se identificaron varias placas de visibilidad ausentes o bien con un solo punto de anclaje, en las plantas “Épila 1”, “Épila 2B” y “Épila 3”. Se han repuesto dos placa, una en la planta “Épila 3” y otra en la planta “Épila 1”, quedando pendiente el resto. A fecha 17-04-2024, se han identificado las siguientes deficiencias: Faltan varias placas metálicas (cuatro en “Épila 2A”, dos en “Épila 2B”, cinco en “Épila 1”) y algunas placas presentan un solo punto de anclaje (dos en “Épila 2B”, una en “Épila 1”).	12

Figura 8.6. Placa de visibilidad ausente, en el límite sur del vallado de la planta “Épila 2A”

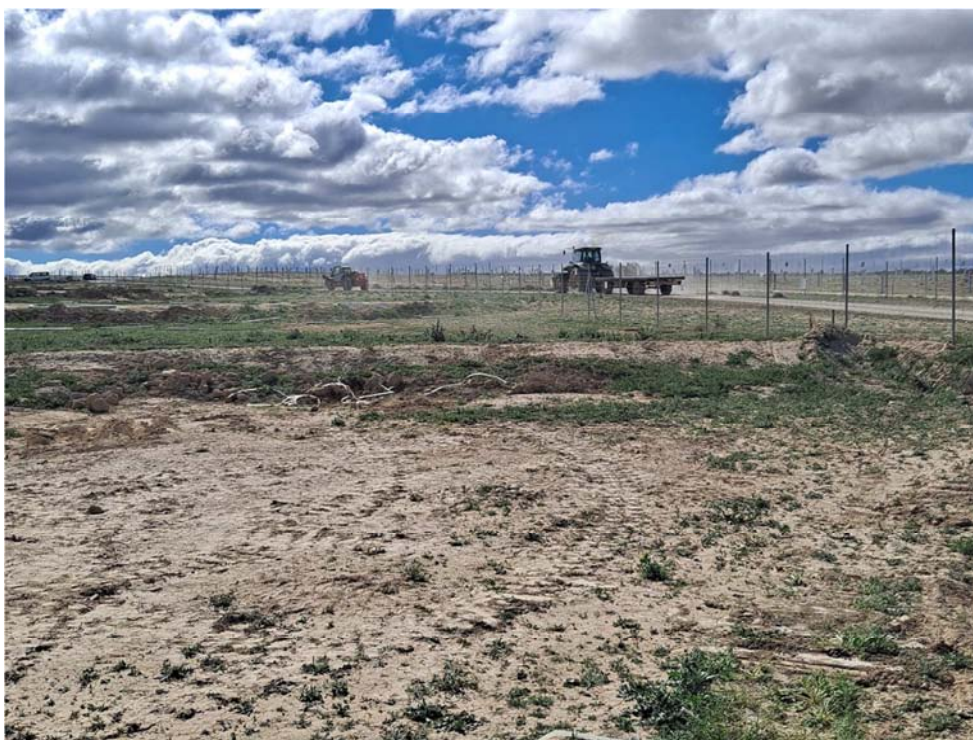
Polvo debido al desplazamiento de vehículos y maquinaria	La maquinaria usada en las plantas circula a baja velocidad, por lo que apenas genera polvo debido a su actividad. Los vehículos, en cambio, generan cantidades moderadas de polvo en sus desplazamientos, que se incrementan en los días de vientos fuertes, muy frecuentes en esta zona.	
ITV de vehículos y maquinaria	Se han facilitado las ITV en vigor de los vehículos que transitan de forma habitual por la planta

Camiones con lonas instaladas	No aplica	
Riegos periódicos en las zonas de obras y accesos	No se tiene constancia de la realización de riegos, por lo que se generan cantidades significativas de polvo al circular, especialmente los días con fuertes vientos.	13
Polvo en la vegetación colindante	No se han identificado depósitos de polvo significativos en la vegetación colindante a la planta y a sus accesos. Las rachas de viento dificultan los depósitos de polvo.	
Control de los niveles de ruido y emisión de gases		
Indicador	Observaciones	NC
ITV de vehículos y maquinaria	Se han facilitado las ITV en vigor de los vehículos que transitan de forma habitual por la planta	
Horario de trabajo	Los trabajos se llevan a cabo en horario diurno	
Pantallas acústicas en el entorno de las construcciones tradicionales	No se prevé la instalación de pantallas acústicas en las zonas más cercanas a la Paridera del Tomillar, ya que no se realizan trabajos en horario nocturno, por lo que no se prevén afecciones sonoras significativas en dicha caseta.

Figura 8.8. Polvo generado por la circulación de vehículos

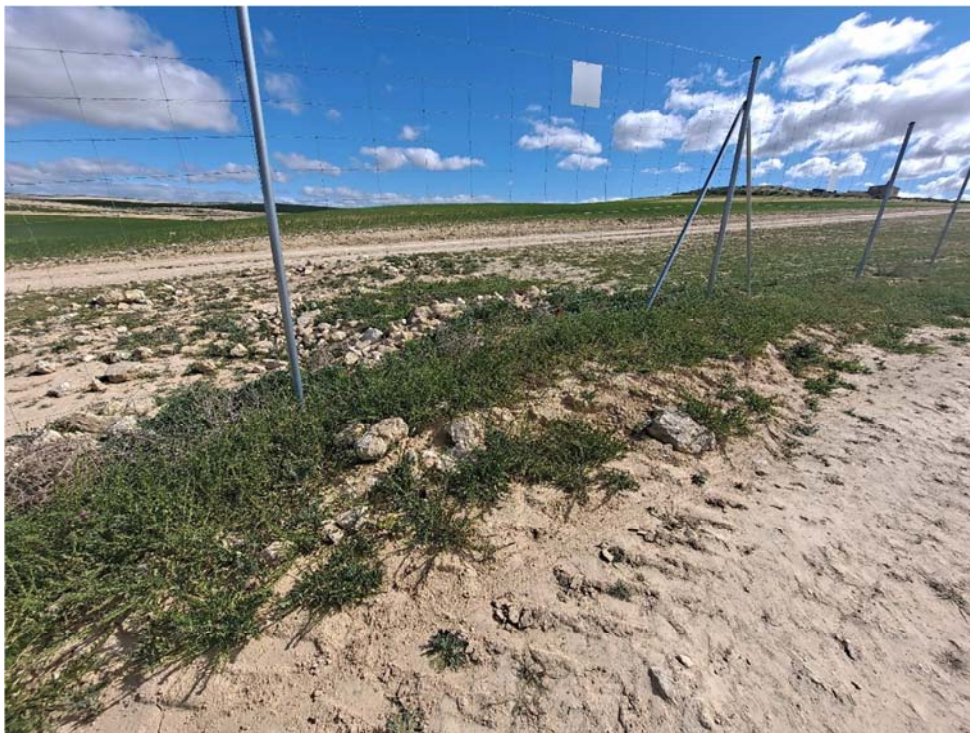
Permeabilidad territorial para la	A fecha 17-04-24 continúa estando puntualmente obstruido el	11

fauna	vallado en la planta “Épila 2B”, a la altura del extremo norte del primer ribazo.	
Gestión de residuos generados		
Indicador	Observaciones	NC
Residuos previstos en el proyecto	Los residuos generados en estas plantas son los previstos en proyecto (cartones, plásticos y maderas), además de los alambres sobrantes de la instalación del vallado y ocasionalmente algunas chatarras.	
Acumulaciones de residuos en áreas no designadas para ello	En la visita del 13-09-23 se identificaron frecuentes restos de alambres junto a los pasos de fauna del vallado, consecuencia de la apertura de los mismos. Se comunicó la necesidad de su recogida y depósito en el contenedor habilitado. En octubre se constató la recogida de los alambres de la planta “Épila 1”. Sin embargo, a fecha 17-04-24 siguen observándose alambres en los pasos de fauna a lo largo de todo el vallado del resto de las plantas.	10
	También se han identificado acumulaciones de plásticos (flejes), en las plantas “Épila 1” y “Épila 2A”, si bien estas acumulaciones son puntuales y temporales, asociadas a los propios trabajos.

Figura 8.9. Paso inferior del vallado obstruido en la planta “Épila 2B”

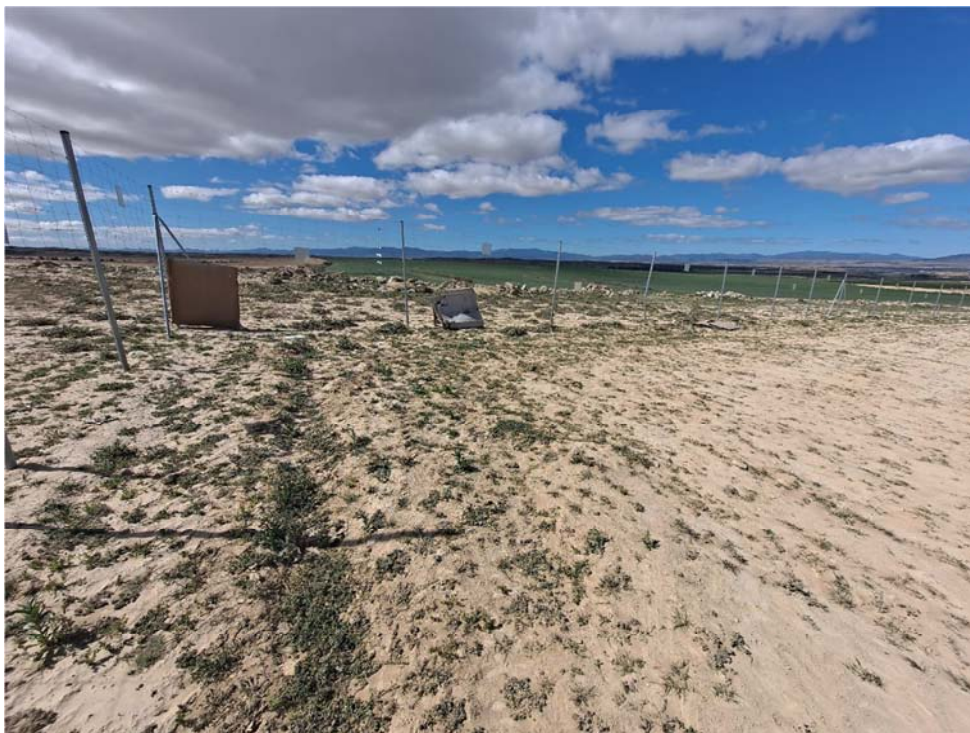
Figura 8.12. Cartones dispersos en la planta “Épila 1”

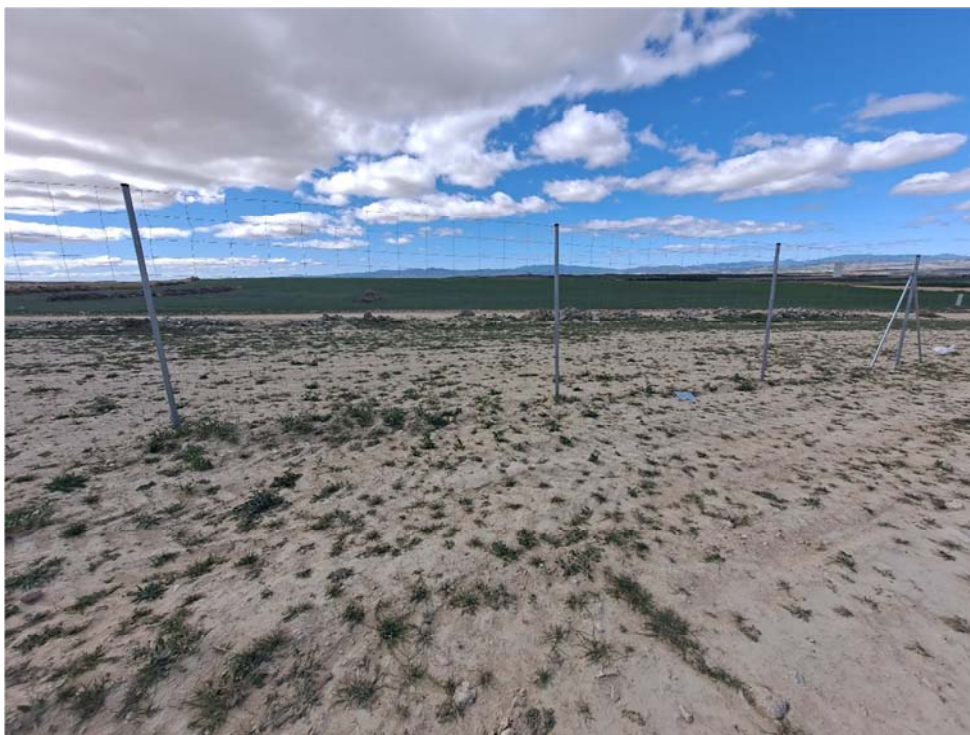
Figura 8.13. Dos vanos consecutivos sin placa de visibilidad en el límite sur del vallado de la planta “Épila 1”
