**INSTALACIÓN FOTOVOLTAICA "ÉPILA 123" Y CONEXIÓN A RED 15 kV**  
**ÉPILA (ZARAGOZA)**  
**INFORME DE VIGILANCIA AMBIENTAL**

<b>Nombre de la instalación</b>	FV Épila 123
<b>Provincia de la instalación</b>	Zaragoza
<b>Nombre del titular</b>	Inversiones Renomosa, S.L.
<b>CIF del titular</b>	B99533820
<b>Nombre de la empresa de la vigilancia</b>	José Vicente Andrés Ros
<b>Tipo de EIA</b>	Simplificada
<b>Informe en Fase de</b>	Construcción
<b>Periodicidad del informe según DIA</b>	Mensual
<b>Año de seguimiento nº</b>	Año 1
<b>nº de informe y año de seguimiento</b>	Informe nº 11 del año 1
<b>Periodo que recoge el informe</b>	Mayo 2024

Nº Expte. INAGA 500201/01B/2020/09286

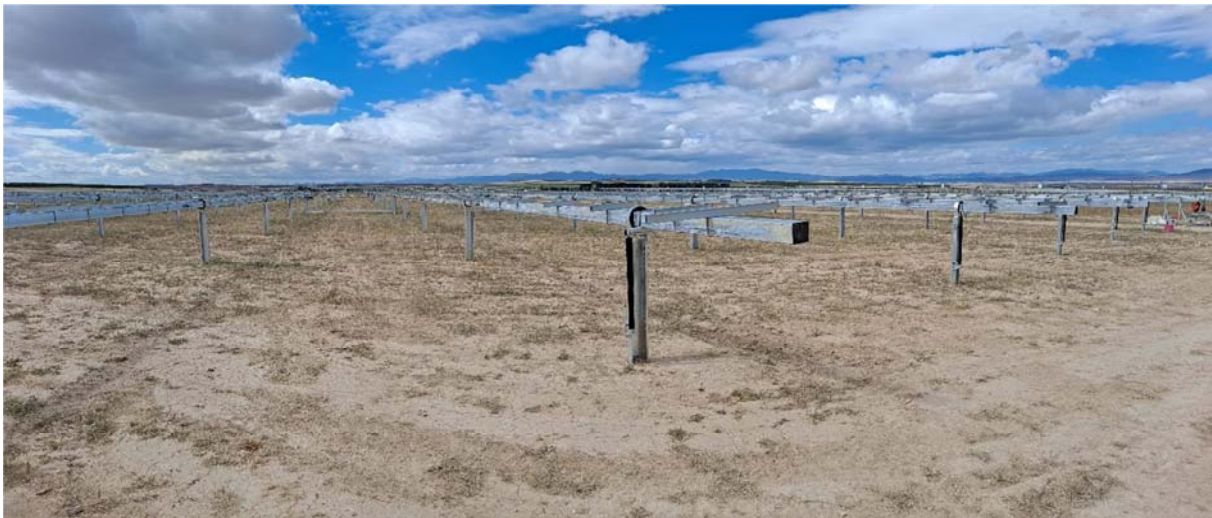
Figura 4.1. Colocación de seguidores en la planta “Épila 3”

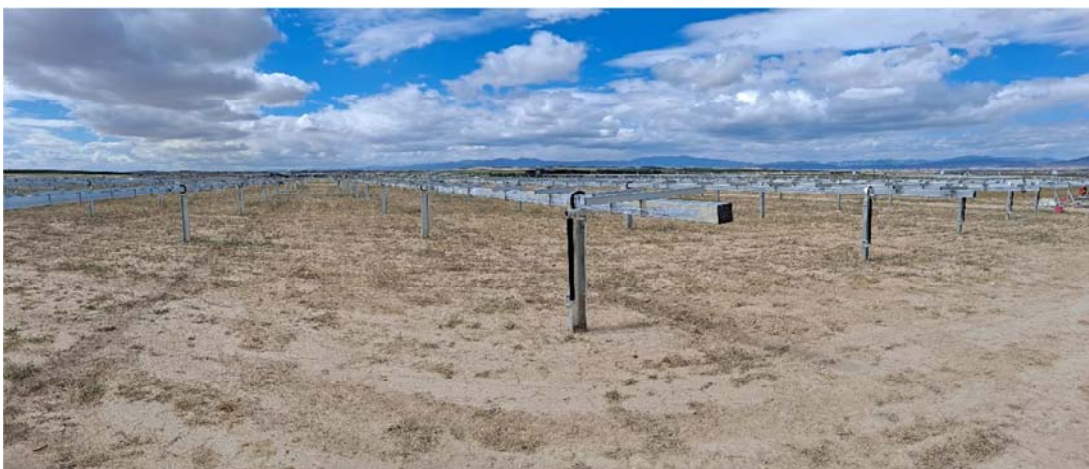
Figura 8.1. Aspecto de la planta “Épila 3”, donde han colocado los seguidores

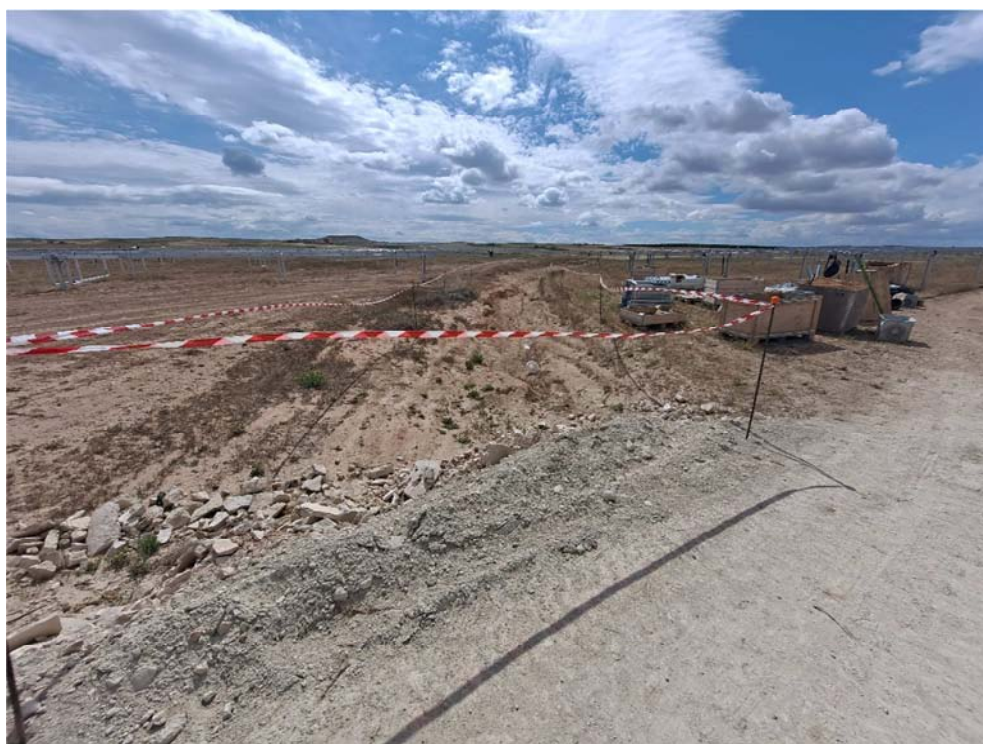
Intercepción de zonas de circulación preferente de agua	Por la planta “Épila 3” discurre un pequeño cauce, que constituye una zona de circulación preferente de agua. Este cauce se ha rellenado en un punto para permitir el paso de vehículos sobre el mismo, obstruyéndolo.  El barranco Val del Tomillar discurre entre las plantas Épila 3” y “Épila 2”, por lo que no resulta afectado por la construcción de dichas plantas y tampoco se encuentra ocupado por acopios de materiales.  La planta “Épila 2B” intercepta algún pequeño reguero de menores dimensiones, aunque no resulta obstruido por la presencia de la planta.	
<b>Contaminación de suelos y aguas</b>		
<b>Indicador</b>	<b>Observaciones</b>	<b>NC</b>
Evidencias de contaminación en las aguas o cauces cercanos	No se han observado	
Evidencias de contaminación en los suelos	No se han observado	
Protocolo en caso de vertido accidental	Existe un protocolo a seguir en caso de vertido accidental

Figura 8.2. Barranco que atraviesa la planta “Épila 3”, balizado. Puntualmente obstruido para permitir el paso

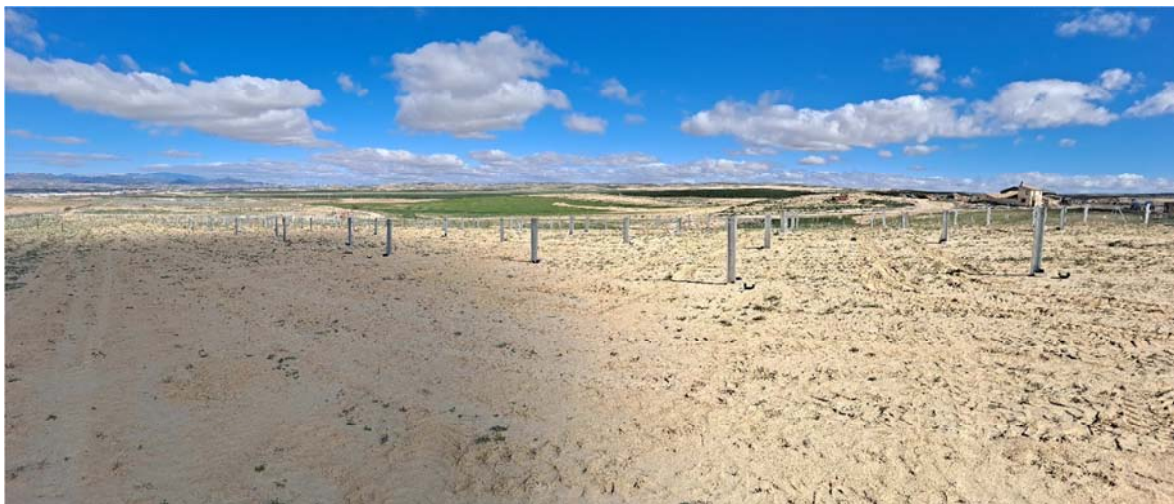
Figura 8.3. Aspecto de la planta “Épila 2A”, con algunos seguidores colocados

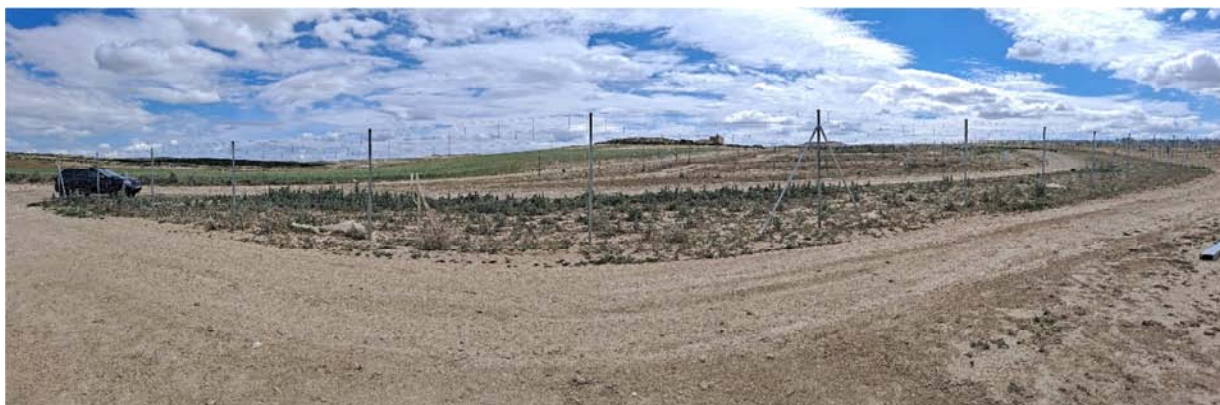
<b>Instalación y mantenimiento del vallado</b>		
<b>Indicador</b>	<b>Observaciones</b>	<b>NC</b>
Existencia de elementos que puedan dañar a la fauna	Se observa una rotura puntual del vallado, debido al arranque de una placa de visibilidad, dando lugar a elementos punzantes que pueden ser peligrosos para la fauna	15
Elementos de visibilidad para la fauna	En visitas anteriores, se identificaron varios tramos del vallado sin placas de visibilidad y algunas placas con un solo punto de anclaje. Las placas ausentes no han sido repuestas y se observan nuevas placas caídas o ausentes.  Por tanto, a fecha 16-05-2024, se han identificado las deficiencias siguientes: Faltan varias placas metálicas (uno en “Épila 3”, nueve en “Épila 2A”, tres en “Épila 2B” y seis en	12

Figura 8.5. Varios vanos del vallado sin placas de visibilidad ausente, en la planta “Épila 2A”

NO CONFORMIDADES						
NC	Categoría	Indicador	Observaciones	Fecha de apertura	Medidas propuestas	Fecha de cierre
10	Gestión de residuos generados	Acumulaciones de residuos en áreas no designadas para ello	Se identificaron frecuentes restos de alambres junto a los pasos de fauna del vallado	13-09-23	Recoger los alambres y depositarlos en el contenedor habilitado	
11	Instalación y mantenimiento del vallado	Permeabilidad territorial para la fauna	En la planta “Épila 2B” sigue observándose una obstrucción puntual en el extremo norte del primer ribazo	08-11-23	Retirar las tierras que obstruyen los pasos inferiores de fauna	
12	Instalación y mantenimiento del vallado	Elementos de visibilidad	Se identifican varios vanos sin placas metálicas (uno en “Épila 3”, nueve en “Épila 2A”, tres en “Épila 2B” y seis en “Épila 1”) y algunas placas con un solo punto de anclaje (dos en “Épila 2B”, uno en “Épila 1”)	14-03-24	Colocar las placas allí donde falten y anclar correctamente las que lo precisen

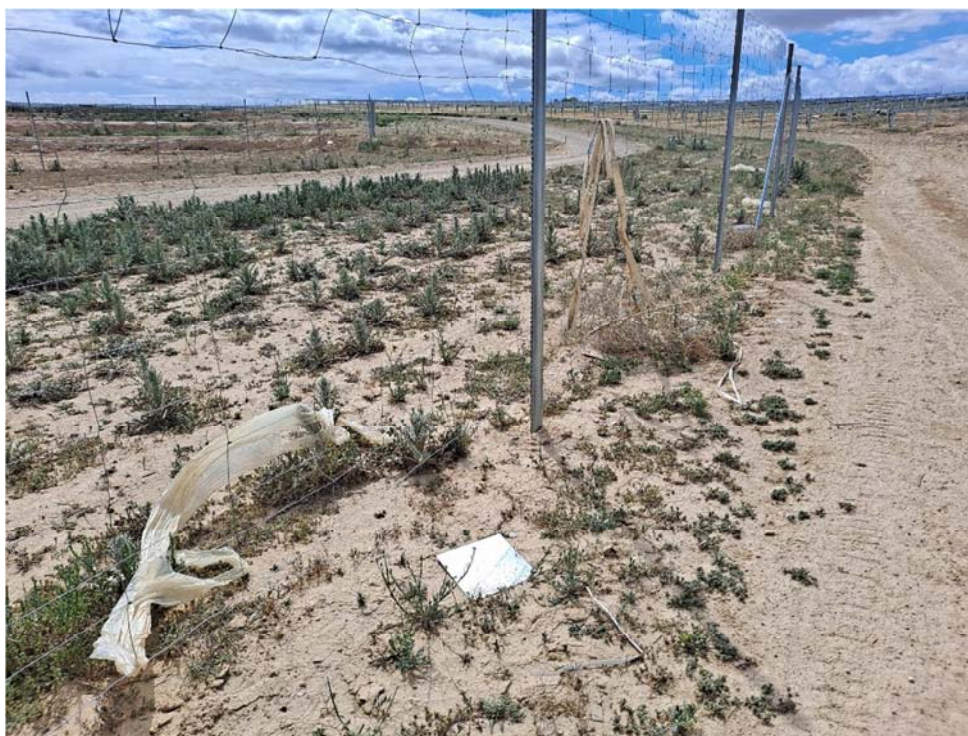
Se han observado residuos dispersos (plásticos) en la planta Épila 2A	14
Identificación, separación y almacenamiento de residuos	Los residuos se encuentran almacenados en contenedores y correctamente separados. Además existen tres cajones para la recogida de chatarras, que van cambiando de ubicación en función de las necesidades.	
Áreas de almacenamiento adecuadas	La zona de almacenamiento de residuos, conjunta para las plantas “Épila”, “San Pedro” y “Épila 123” se localiza en la vecina planta “San Pedro”	
Registro de la recogida de los residuos por gestor autorizado	No se han realizado recogidas de residuos en este periodo	
<b>Prevención de incendios</b>		
<b>Indicador</b>	<b>Observaciones</b>	<b>NC</b>
Limpieza de caminos y pistas	No se han identificado obstáculos en las pistas de acceso	
Medidas contra incendios	En el proyecto se recogen las medidas contra incendios forestales	
Maquinaria provista de extintores y revisiones al día	No aplica

Figura 8.6. Residuos en el suelo de la planta “Épila 2A”

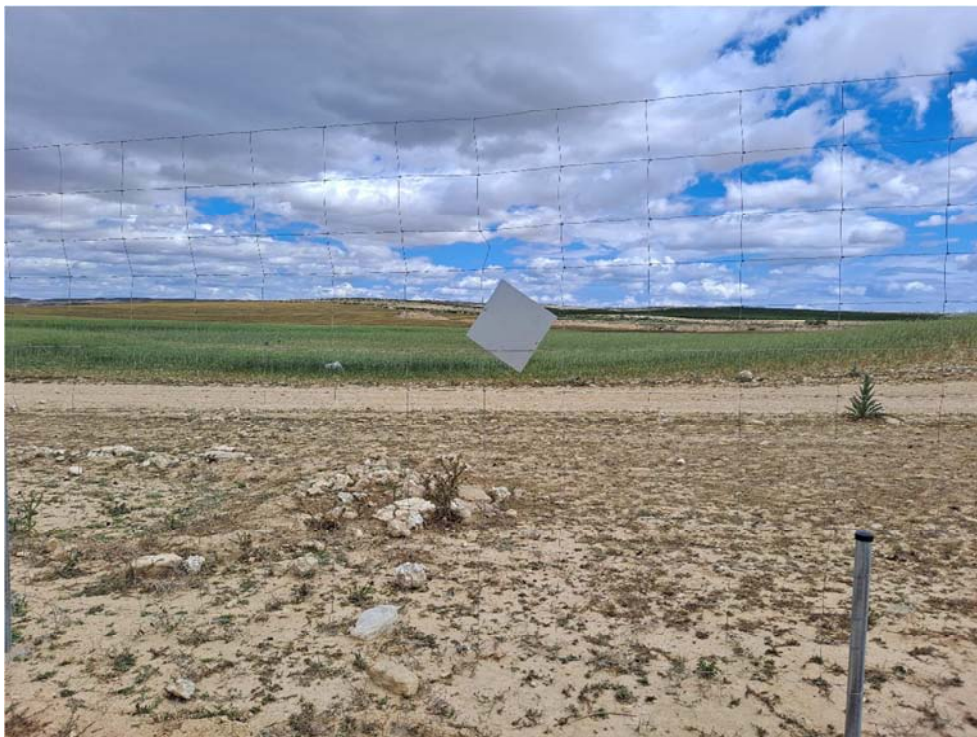
“Épila 1”) y algunas placas presentan un solo punto de anclaje (dos en “Épila 2B”, una en “Épila 1”).	
Permeabilidad territorial para la fauna	A fecha 16-05-24 continúa estando puntualmente obstruido el vallado en la planta “Épila 2B”, a la altura del extremo norte del primer ribazo.	11
<b>Gestión de residuos generados</b>		
<b>Indicador</b>	<b>Observaciones</b>	<b>NC</b>
Residuos previstos en el proyecto	Los residuos generados en estas plantas son los previstos en proyecto (cartones, plásticos y maderas), además de los alambres sobrantes de la instalación del vallado y ocasionalmente algunas chatarras.	
Acumulaciones de residuos en áreas no designadas para ello	En la visita del 13-09-23 se identificaron frecuentes restos de alambres junto a los pasos de fauna del vallado, consecuencia de la apertura de los mismos. Se comunicó la necesidad de su recogida y depósito en el contenedor habilitado. En octubre se constató la recogida de los alambres de la planta “Épila 1”. Sin embargo, a fecha 16-05-24 siguen observándose alambres en los pasos de fauna a lo largo de todo el vallado del resto de las plantas.	10

Figura 8.7. Placa con un solo punto de anclaje en la planta “Épila 2B”

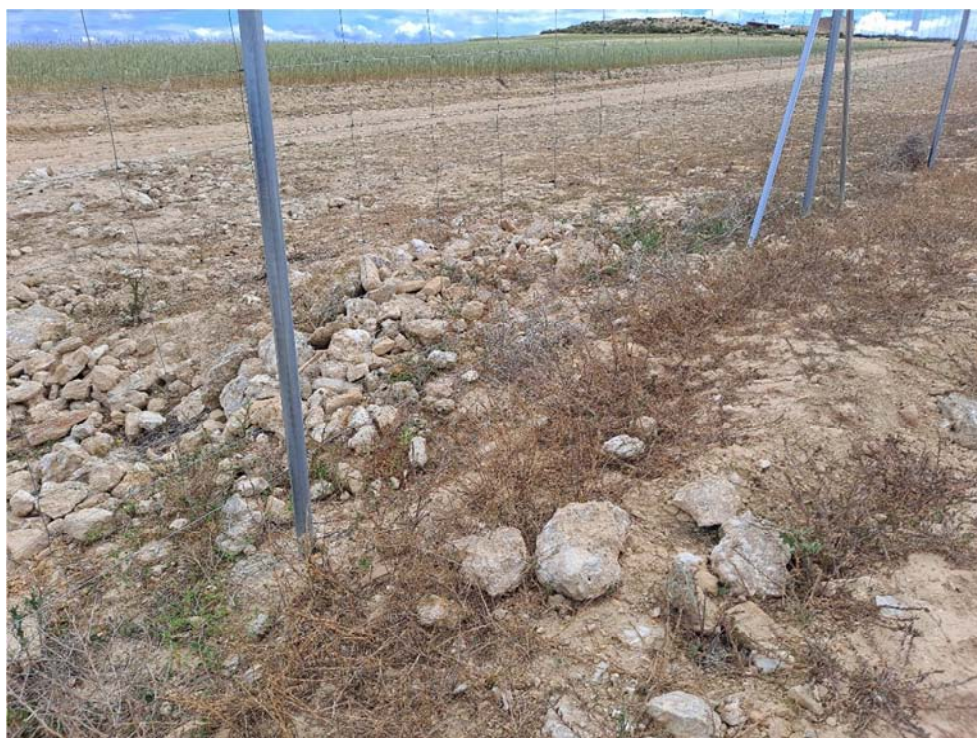
Figura 8.8. Paso inferior del vallado obstruido en la planta “Épila 2B”

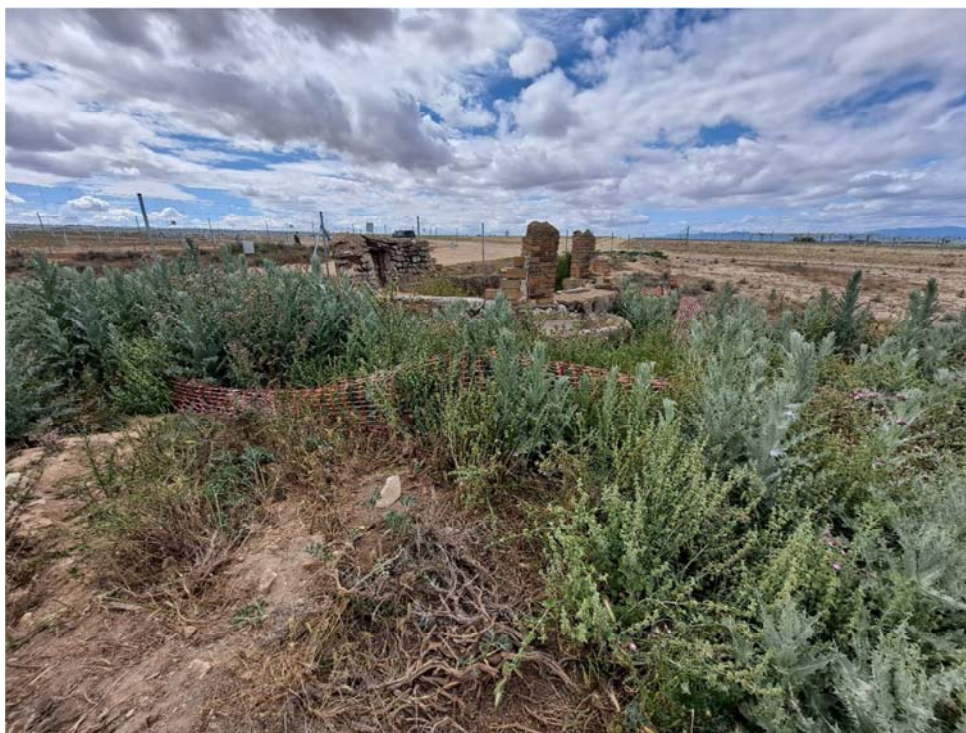
<b>Afecciones sobre la fauna</b>		
<b>Indicador</b>	<b>Observaciones</b>	<b>NC</b>
Horario de realización de labores que supongan altos niveles sonoros	Todos los trabajos se realizan en horario diurno y sin sobrepasar en ningún caso las 21h, por lo que se prevén afecciones sobre las especies de fauna que puedan usar este espacio.	
<b>Afecciones sobre patrimonio etnográfico</b>		
<b>Indicador</b>	<b>Observaciones</b>	<b>NC</b>
Balizamiento de los bienes etnográficos	El balizamiento del pozo situado en “Épila 2B” sigue estando algo deteriorado y la cantidad de vegetación dificulta su visualización, por lo que se recomienda su sustitución.	
Alteración o deterioro de los bienes etnográficos	No se ha observado deterioro del pozo

Figura 8.9. Aspecto del pozo y de balizado, casi oculto por la vegetación

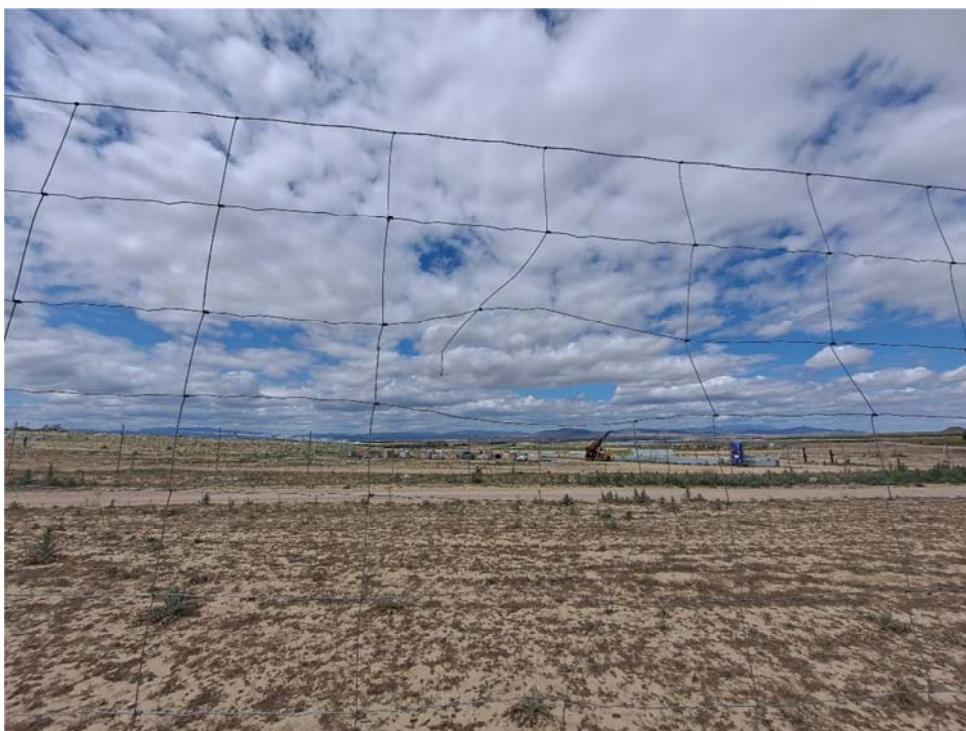
Figura 8.10. Vallado roto al arrancarse una de las placas de visibilidad, dando lugar a elementos punzantes, en la planta “Épila 2B”

13	Nivel de polvo	Nubes de polvo debido al desplazamiento de vehículos	No se han observado cantidades significativas de polvo debido a la circulación de vehículos.	17-04-24	Realizar riegos periódicos en los accesos y zonas de circulación, especialmente los días con fuertes vientos	16-05-24
14	Gestión de residuos generados	Acumulaciones de residuos en áreas no designadas para ello	Se han observado residuos dispersos (plásticos) en la planta “Épila 2A”	17-04-24	Recoger los residuos y depositarlos en los contenedores correspondientes	
15	Instalación y mantenimiento del vallado	Existencia de elementos que puedan dañar a la fauna	Se observa una rotura puntual del vallado, dando lugar a elementos punzantes	16-05-24	Sustituir el tramo roto del vallado

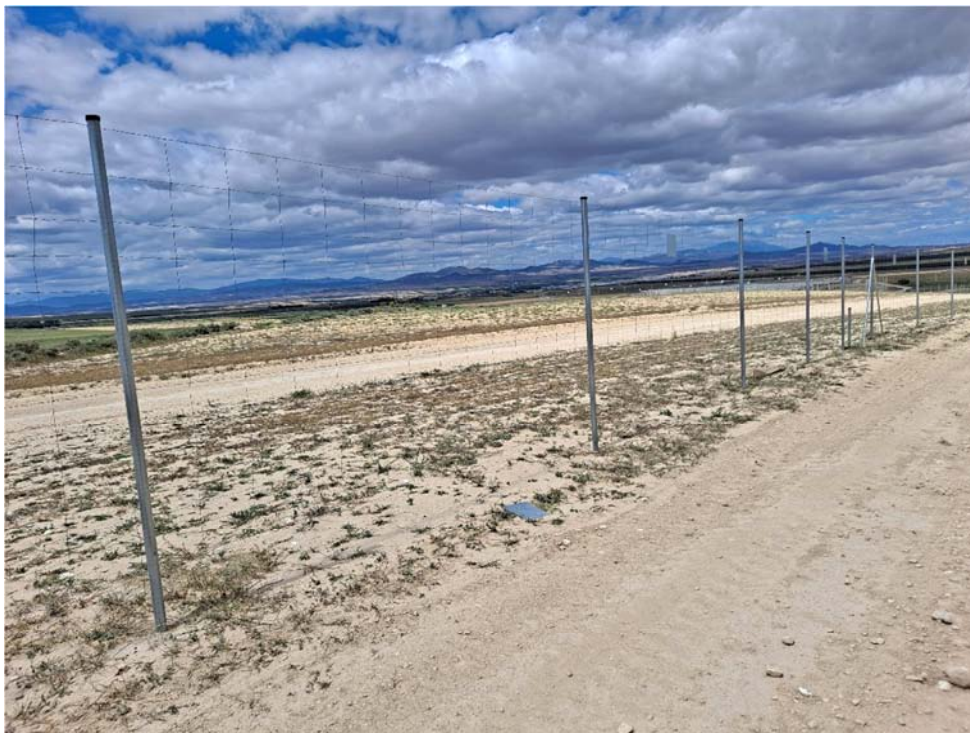
Figura 8.11. Ausencia de algunas placas de visibilidad en la planta “Épila 1”

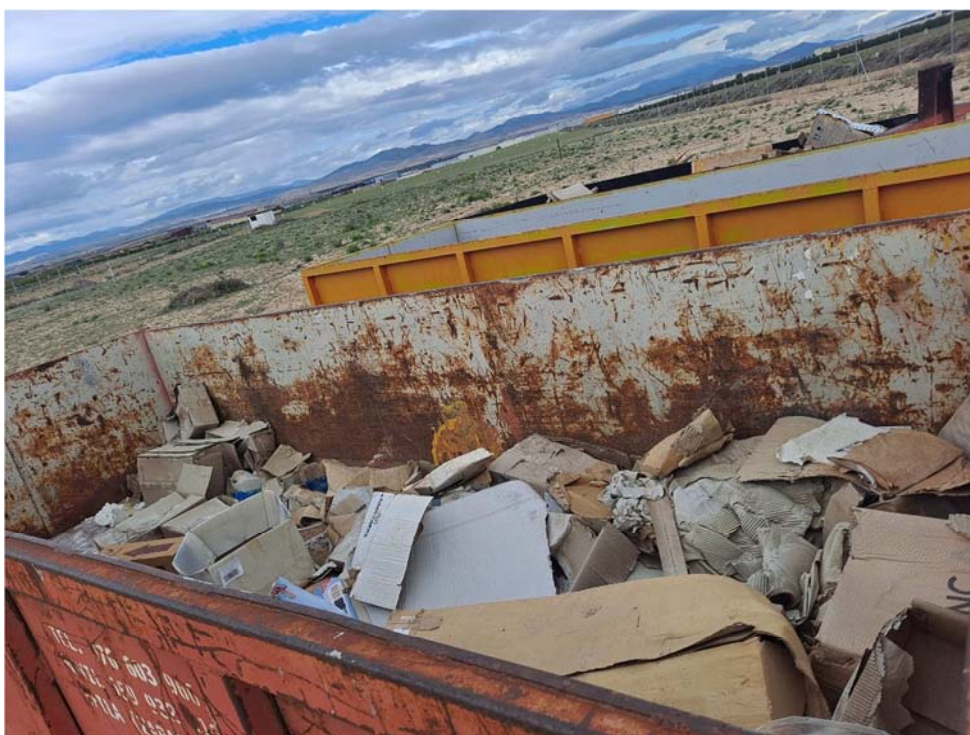
Figura 8.12. Contenedor de cartón, situado en la planta cercana “San Pedro B”

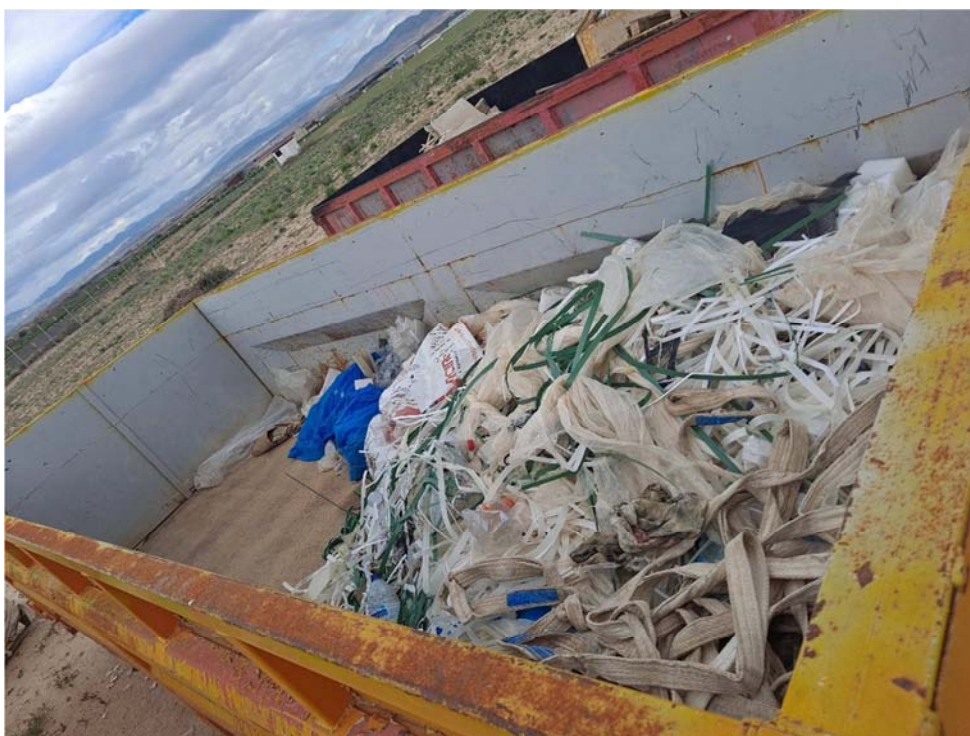
Figura 8.13. Contenedor de plásticos, situado en la planta cercana “San Pedro B”

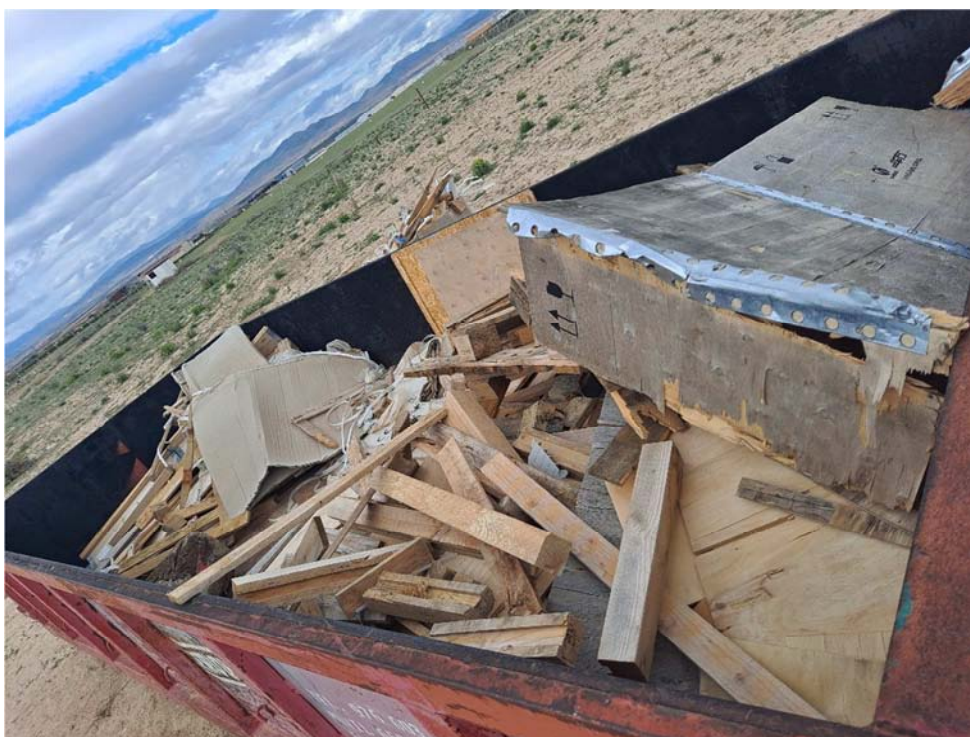
Figura 8.14. Contenedor de madera, situado en la planta cercana “San Pedro B”
