**INSTALACIÓN FOTOVOLTAICA "ÉPILA 123" Y CONEXIÓN A RED 15 kV**  
**ÉPILA (ZARAGOZA)**  
**INFORME DE VIGILANCIA AMBIENTAL**

<b>Nombre de la instalación</b>	FV Épila 123
<b>Provincia de la instalación</b>	Zaragoza
<b>Nombre del titular</b>	Inversiones Renomosa, S.L.
<b>CIF del titular</b>	B99533820
<b>Nombre de la empresa de la vigilancia</b>	José Vicente Andrés Ros
<b>Tipo de EIA</b>	Simplificada
<b>Informe en Fase de</b>	Construcción
<b>Periodicidad del informe según DIA</b>	Mensual
<b>Año de seguimiento nº</b>	Año 1
<b>nº de informe y año de seguimiento</b>	Informe nº 12 del año 1
<b>Periodo que recoge el informe</b>	Junio 2024

Nº Expte. INAGA 500201/01B/2020/09286

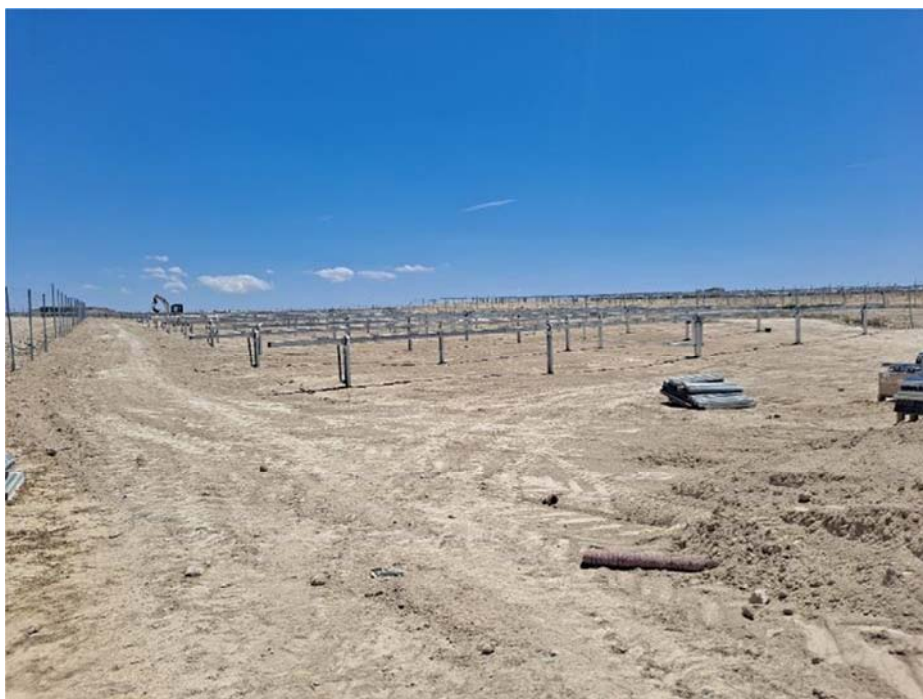
Figura 4.1. Ribazos suavizados, postes verticales hincados y seguidores colocados en la planta “Épila 2B”

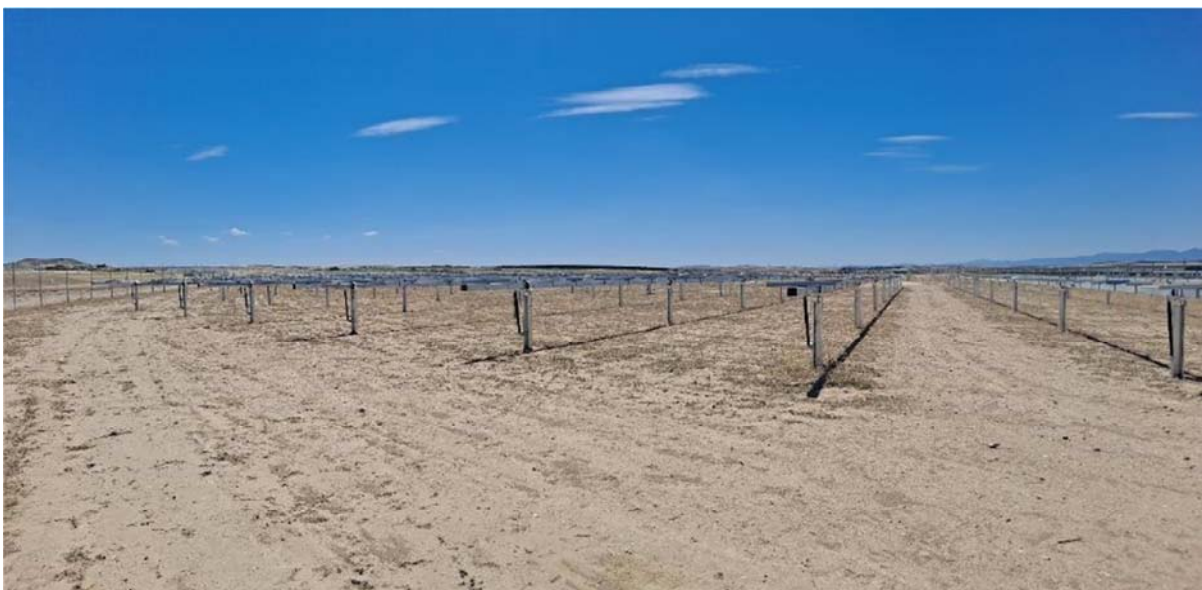
Figura 8.1. Aspecto de la planta “Épila 3”. No se han realizado nuevos trabajos en la misma

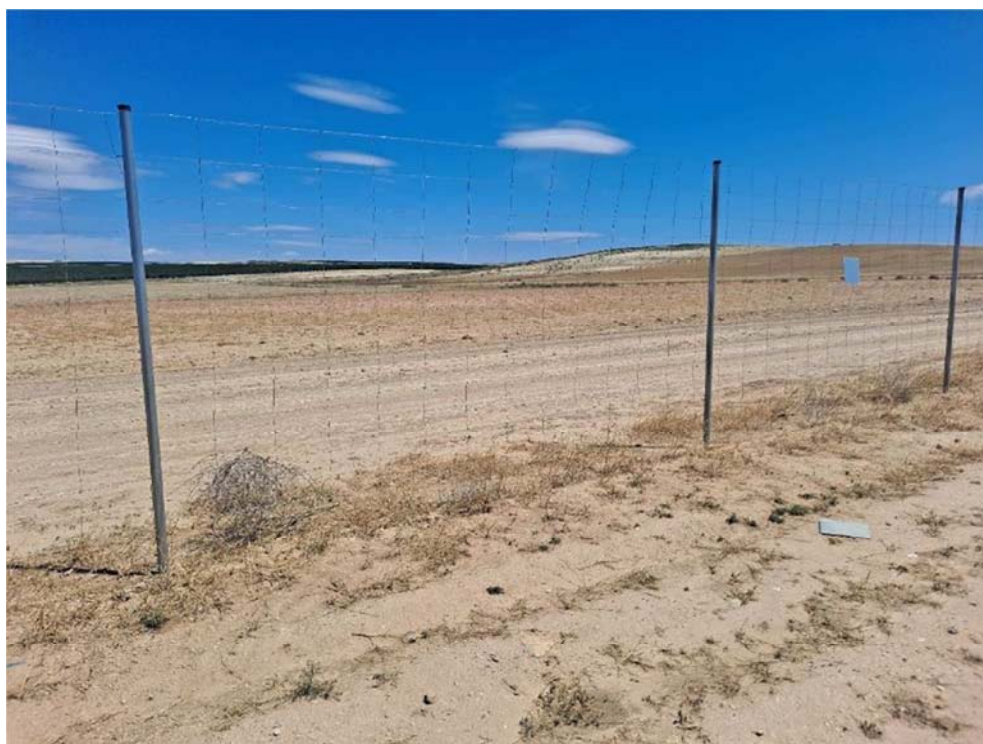
Figura 8.2. Ausencia de una placa de visibilidad en la planta “Épila 3”

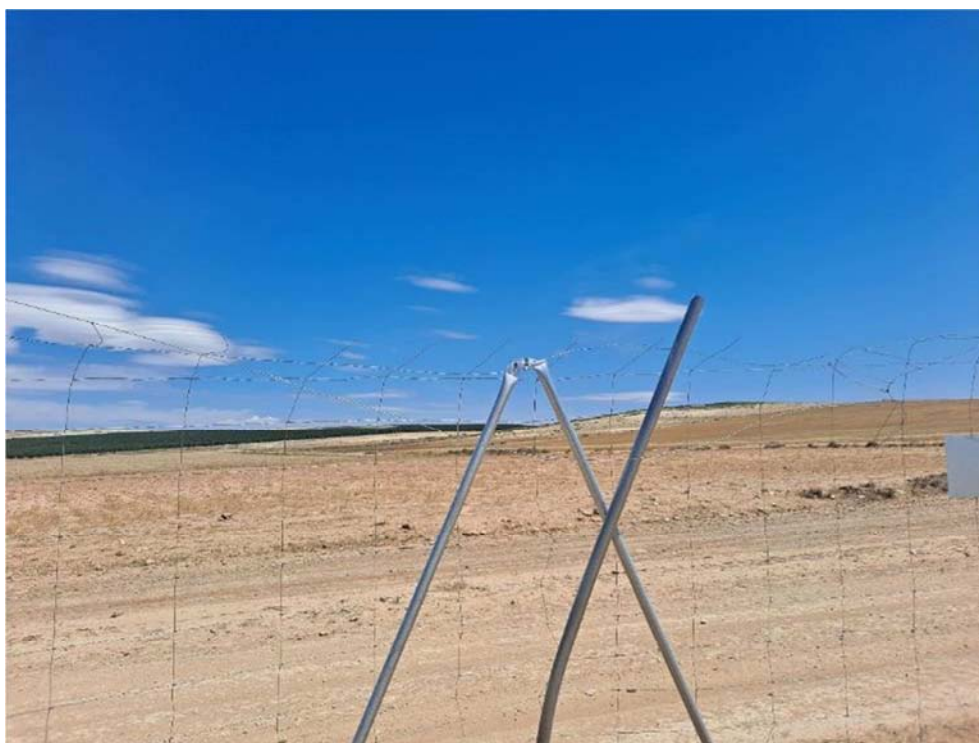
<b>Instalación y mantenimiento del vallado</b>		
<b>Indicador</b>	<b>Observaciones</b>	<b>NC</b>
Existencia de elementos que puedan dañar a la fauna	Se han observado varios puntos del vallado con roturas, que dan lugar a elementos punzantes peligrosos para la fauna. En concreto son: 1 en Épila 3, 2 en Épila 2A, 2 en Épila 2B y 1 en Épila 1.	15
Elementos de visibilidad para la fauna	En visitas anteriores, se identificaron varios tramos del vallado sin placas de visibilidad y algunas placas con un solo punto de anclaje. A fecha 14-06-2024, se han repuesto algunas de las placas ausentes y el resto de placas se encuentran correctamente sujetas mediante dos puntos de anclaje. Las deficiencias identificadas a este respecto son: ausencia de placas metálicas (tres en “Épila 3”, dos en “Épila 2A”, una en “Épila 2B” y 4 en “Épila 1”).	12
Permeabilidad territorial para la fauna	A fecha 14-06-24 continúa estando puntualmente obstruido el vallado en la planta “Épila 2B”, a la altura del extremo norte del primer ribazo.	11

Figura 8.3. Tramo del vallado roto, con elementos punzantes peligrosos para la fauna, en “Épila 3”

14	Gestión de residuos generados	Acumulaciones de residuos en áreas no designadas para ello	Se han identificado algunos residuos dispersos (cartones, madera) en la planta Épila 2B, así como entre las plantas Épila 2A y 2B.	17-04-24	Recoger los residuos y depositarlos en los contenedores correspondientes	
15	Instalación y mantenimiento del vallado	Existencia de elementos que puedan dañar a la fauna	Se han observado varios puntos del vallado con roturas, que dan lugar a elementos punzantes peligrosos para la fauna. En concreto	16-05-24	Arreglar o sustituir los puntos rotos del vallado

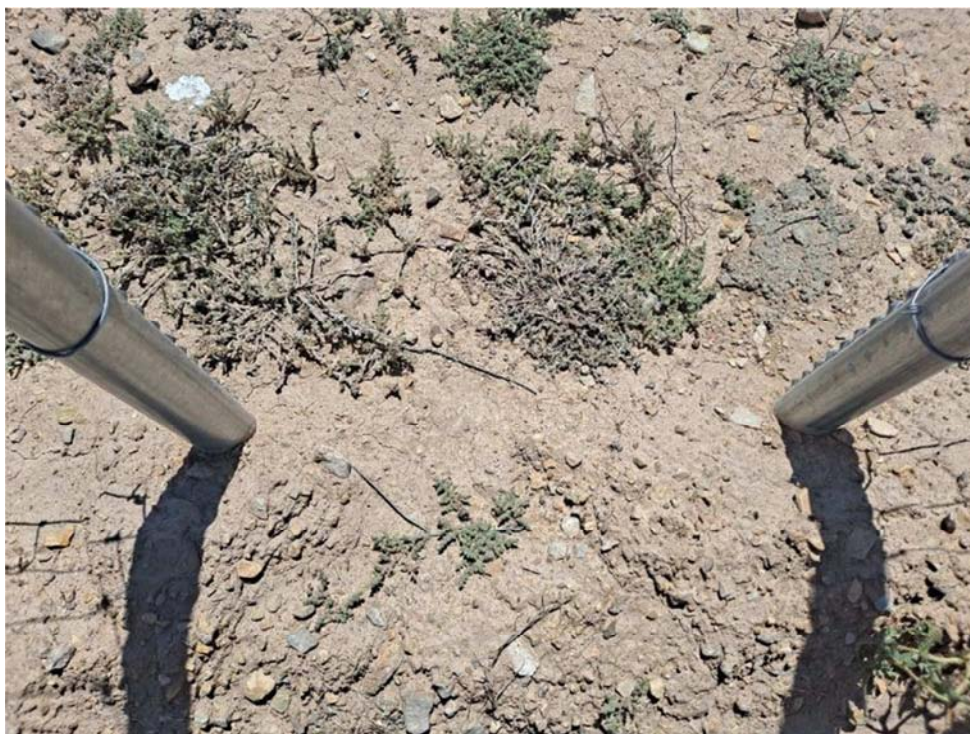
Figura 8.4. Alambres en el suelo en los pasos de fauna en la planta “Épila 3”, aunque también se han identificado en las plantas “Épila 2A” y “Épila 2B”

NO CONFORMIDADES						
NC	Categoría	Indicador	Observaciones	Fecha de apertura	Medidas propuestas	Fecha de cierre
10	Gestión de residuos generados	Acumulaciones de residuos en áreas no designadas para ello	Se identificaron frecuentes restos de alambres junto a los pasos de fauna del vallado	13-09-23	Recoger los alambres y depositarlos en el contenedor habilitado	
11	Instalación y mantenimiento del vallado	Permeabilidad territorial para la fauna	En la planta “Épila 2B” sigue observándose una obstrucción puntual en el extremo norte del primer ribazo	08-11-23	Retirar las tierras que obstruyen los pasos inferiores de fauna	
12	Instalación y mantenimiento del vallado	Elementos de visibilidad	Se identifican varios vanos sin placas metálicas (tres en “Épila 3”, dos en “Épila 2A”, uno en “Épila 2B” y cuatro en “Épila 1”)	14-03-24	Colocar las placas allí donde falten	
13	Nivel de polvo	Nubes de polvo debido al desplazamiento de vehículos	Se vuelve a observar que se generan cantidades moderadas de polvo debido a la circulación de los vehículos y que no se realizan los riesgos correspondientes	14-06-24	Realizar riegos periódicos en los accesos y zonas de circulación, especialmente los días de altas temperaturas

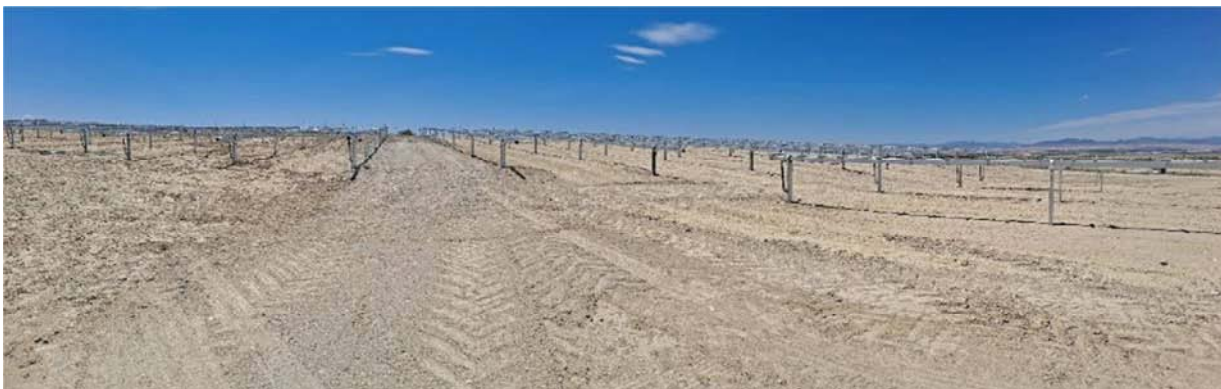
Figura 8.5. Aspecto de la planta “Épila 2A”. Se han hincado todos los postes verticales y colocado los seguidores restantes

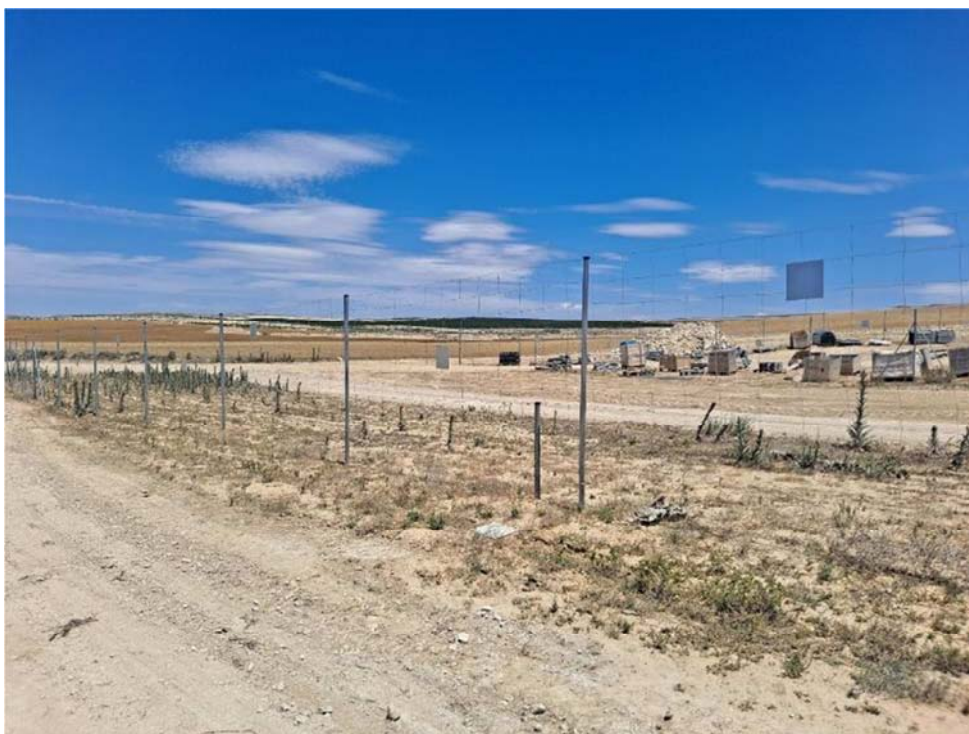
Figura 8.6. Tramo del vallado de “Épila 2A” donde se han colocado las placas que faltaban

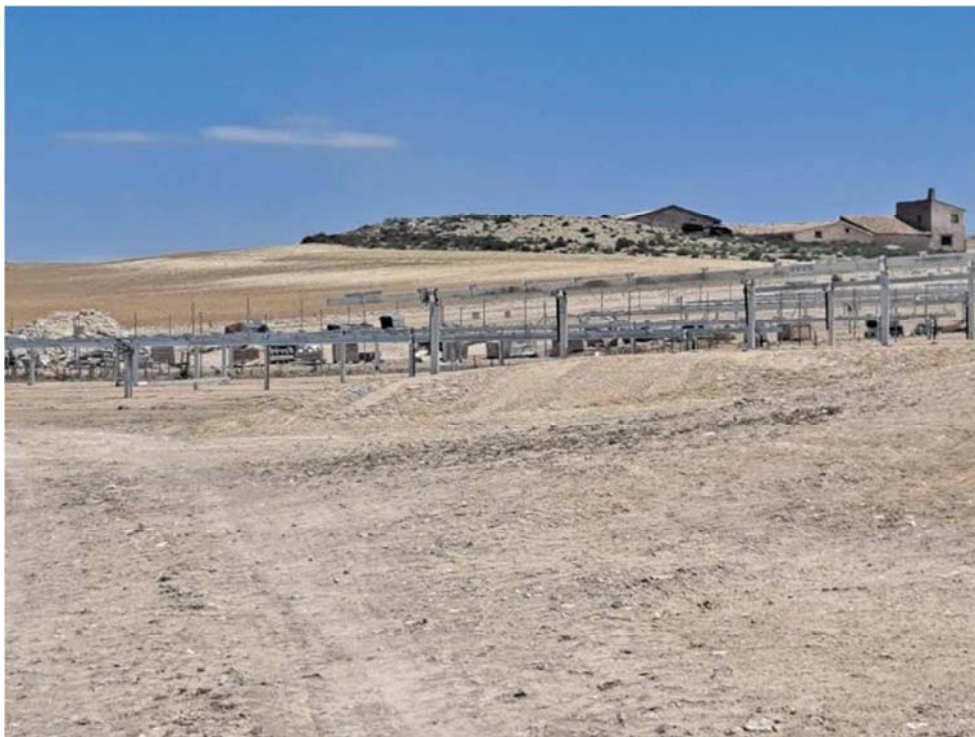
Figura 8.7. Pequeños movimientos de tierra realizados para la nivelación del terreno

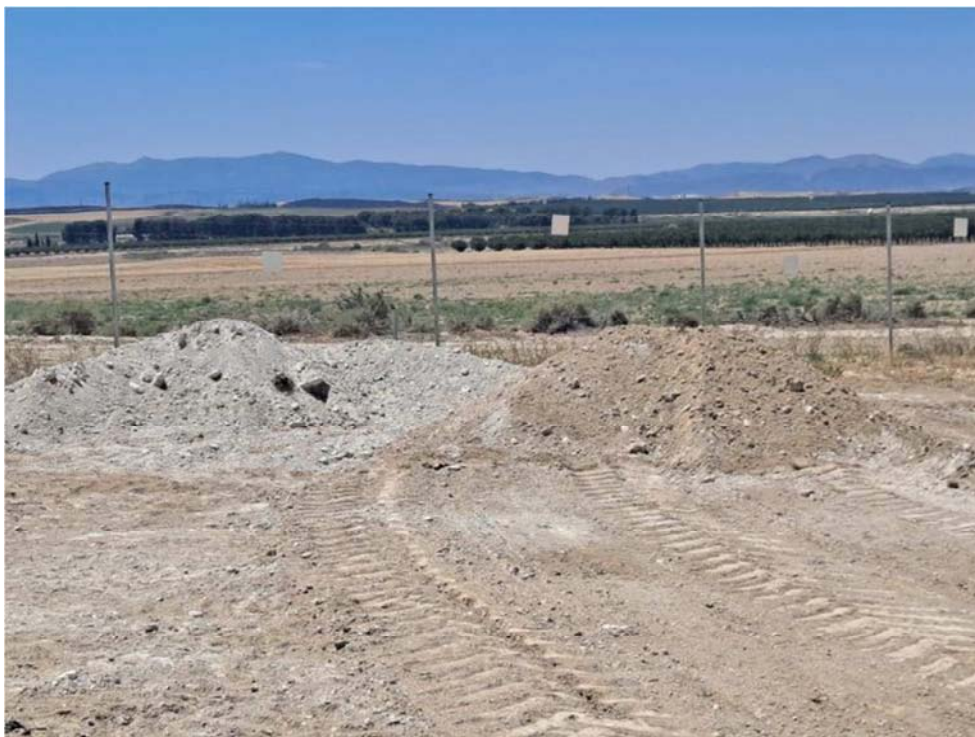
Figura 8.8. Acopios de tierras y tierra vegetal procedentes de los movimientos de tierra. Presentan alturas de 1 m

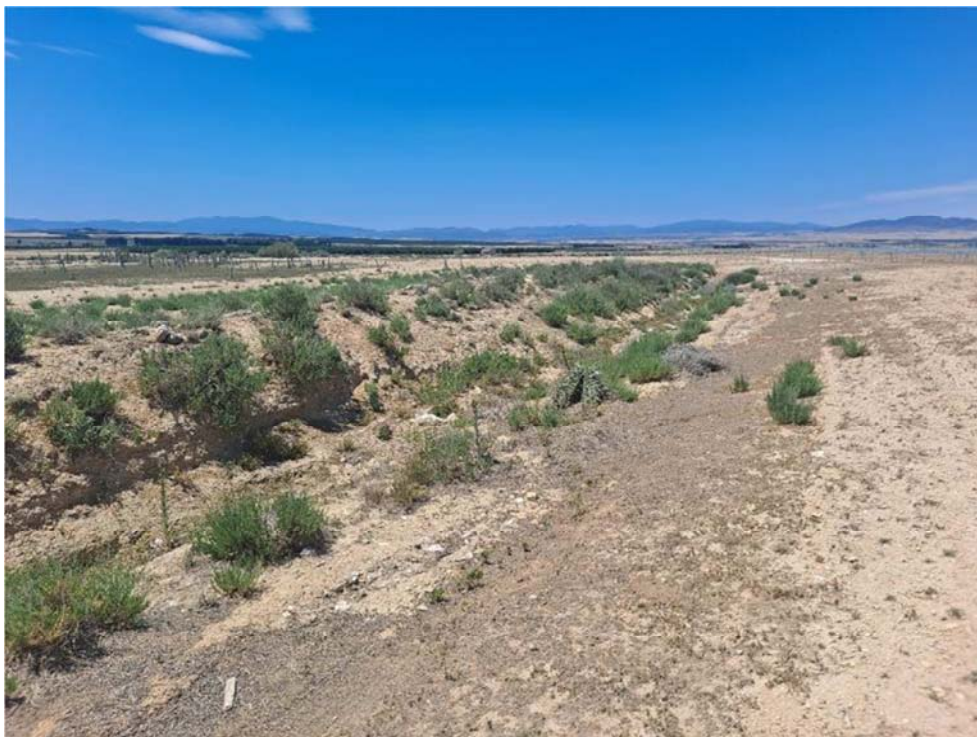
Figura 8.9. Vegetación natural en el tramo del barranco innominado que discurre entre las plantas “Épila 2A” y “Épila 3”. Se encuentra en buen estado

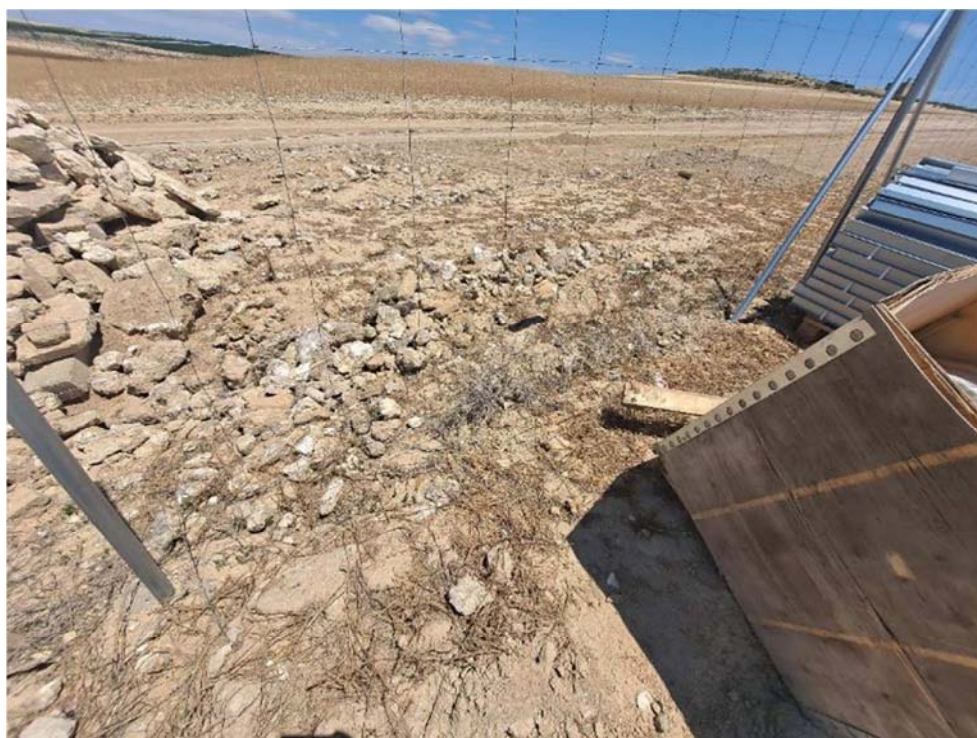
Figura 8.10. Paso inferior del vallado obstruido en la planta “Épila 2B”

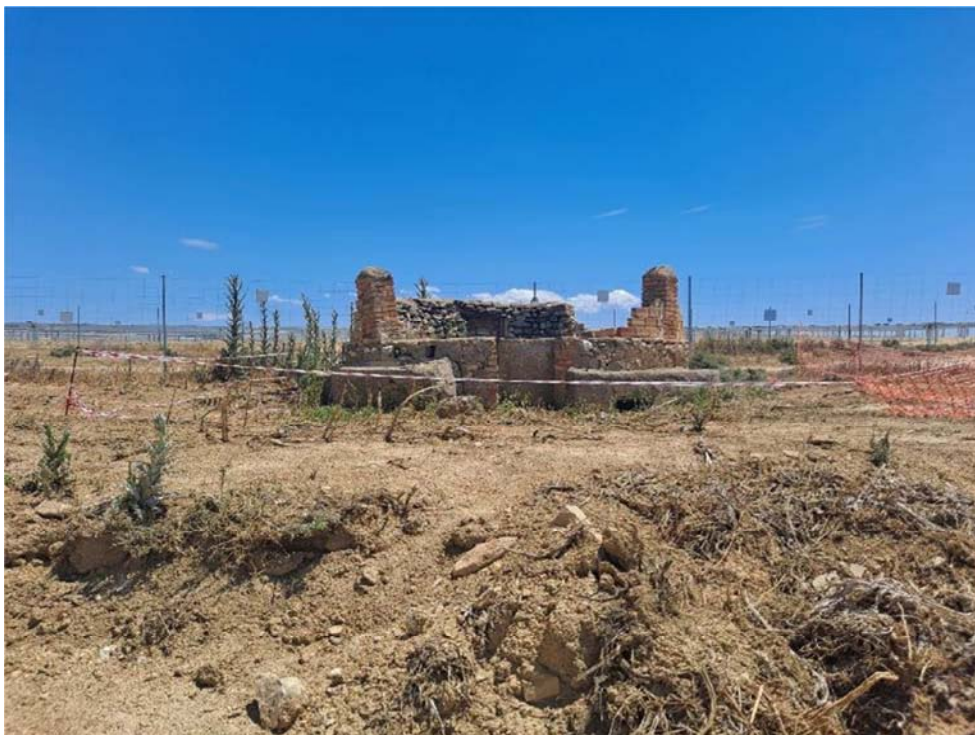
<b>Afecciones sobre patrimonio etnográfico</b>		
<b>Indicador</b>	<b>Observaciones</b>	<b>NC</b>
Balizamiento de los bienes etnográficos	Se ha repuesto el balizamiento del pozo situado en “Épila 2B” y se ha desbrozado la vegetación situada junto al mismo y que dificultaba su visualización.	
Alteración o deterioro de los bienes etnográficos	No se ha observado deterioro del pozo.

Figura 8.11. Aspecto del pozo. Se ha repuesto el balizado y se ha desbrozado la vegetación circundante

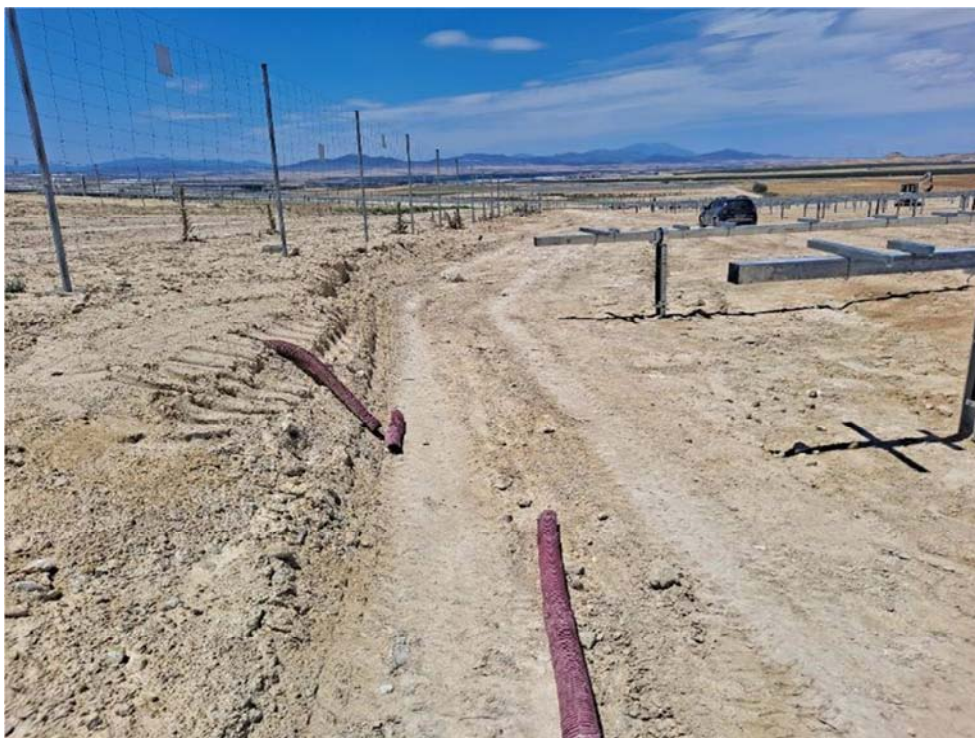
Figura 8.12. Pequeños movimientos de tierra realizados para la nivelación del terreno, en “Épila 2B”

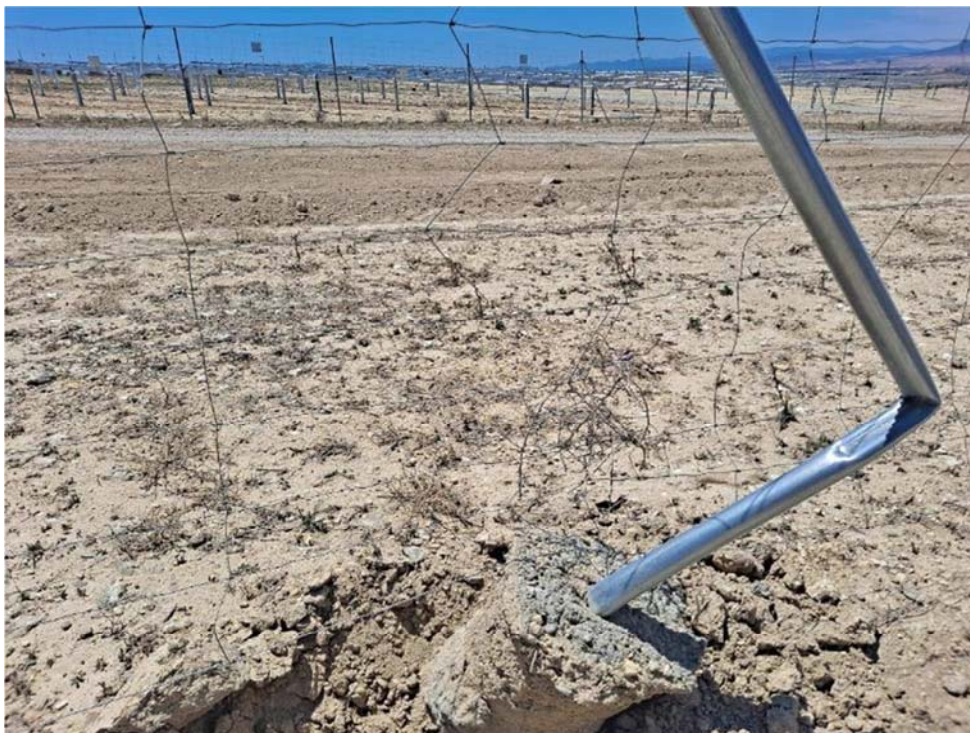
Figura 8.13. Vallado roto al doblarse el poste, dando lugar a elementos punzantes, en la planta “Épila 2B”

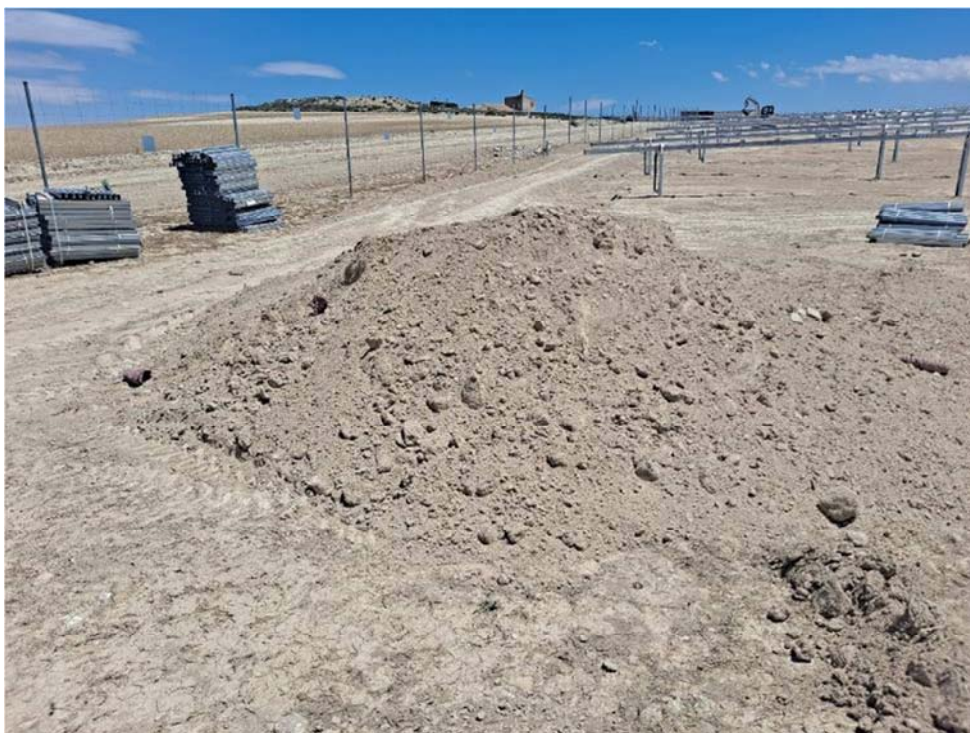
Figura 8.14. Posible acopio de tierra vegetal, de 1 m de altura, procedente del suavizado de los ribazos en “Épila 2B”

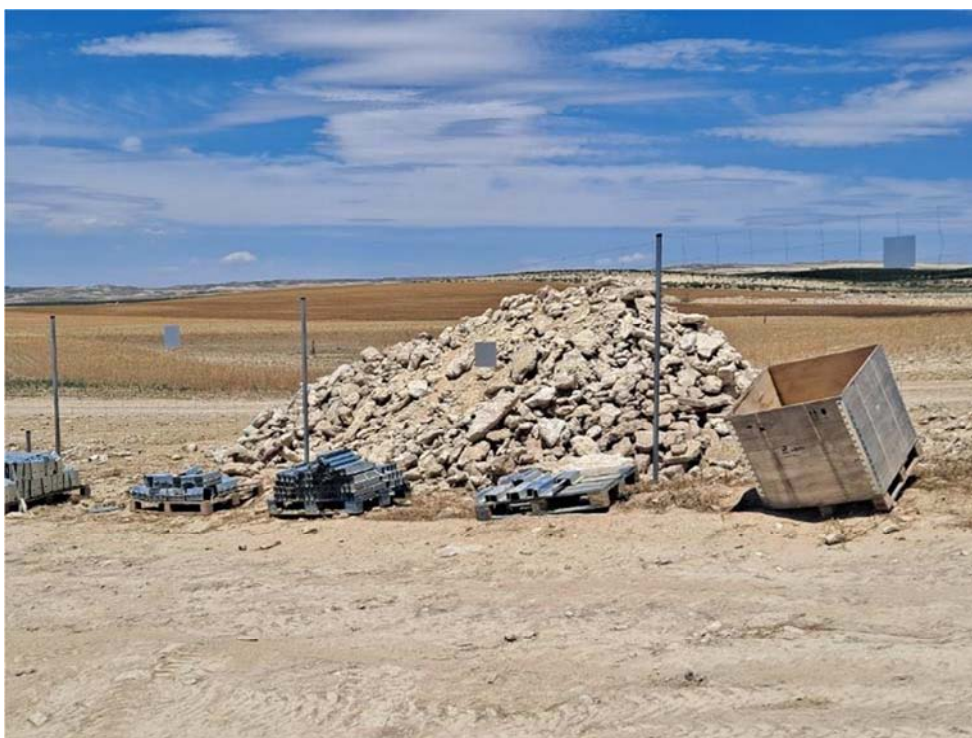
Figura 8.15. Acopio de tierras y rocas, procedente del suavizado de los ribazos en “Épila 2B”, situado por fuera del vallado

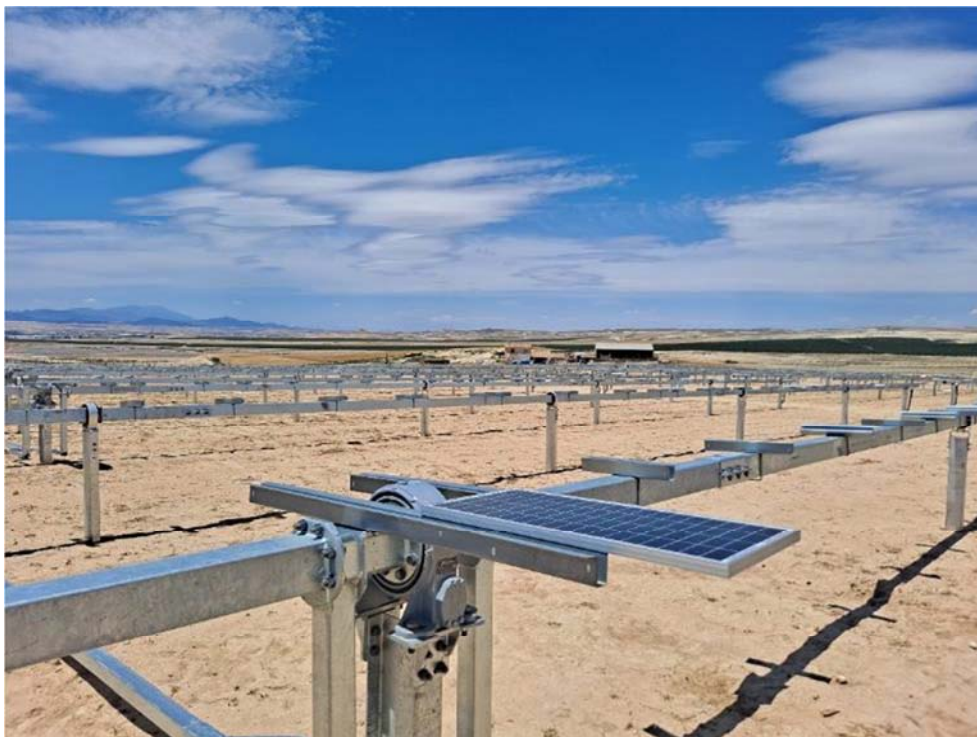
Figura 8.17. Aspecto de la planta “Épila 1”, donde se están colocando placas solares

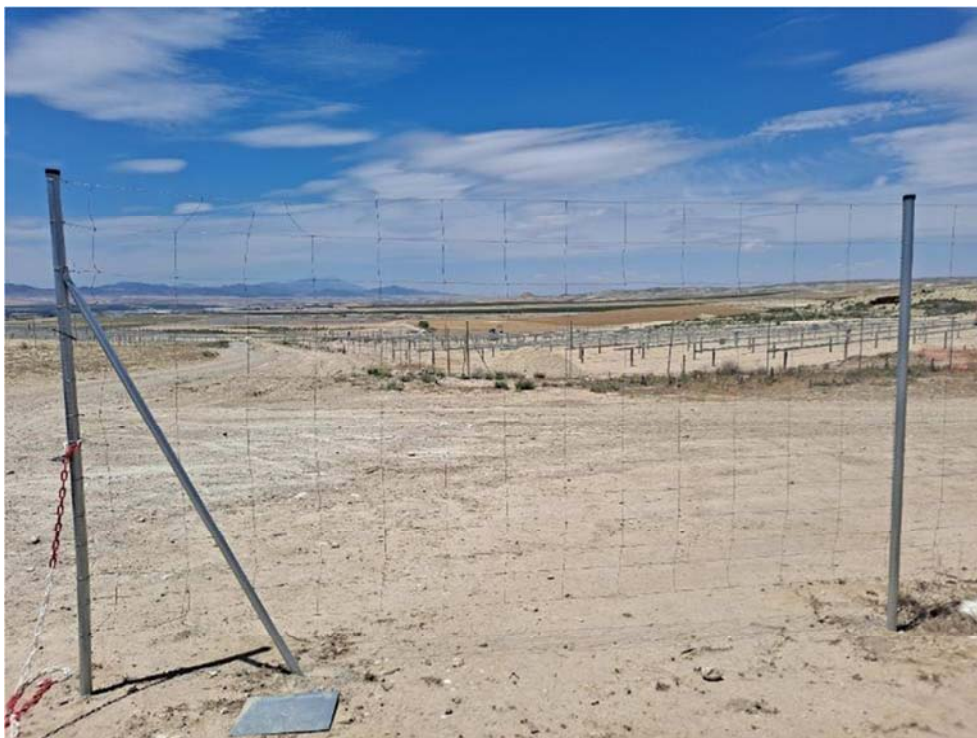
Figura 8.18. Placa de visibilidad caída en un tramo del vallado de “Épila 1”.

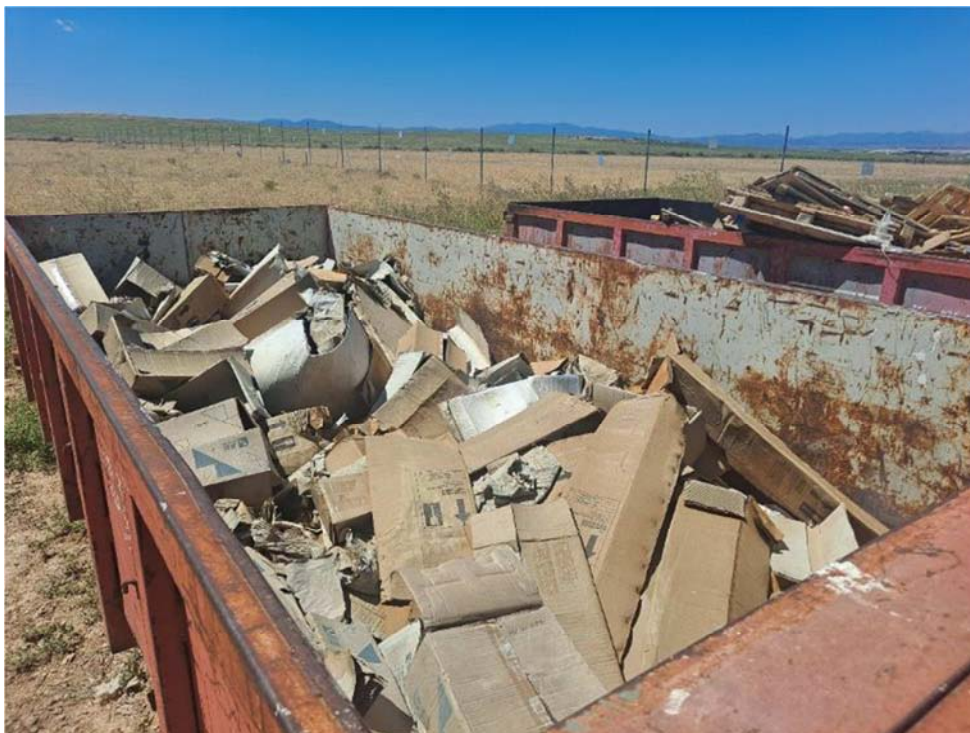
Figura 8.19. Contenedor de cartón, situado en el espacio existente entre las plantas “San Pedro” y “Épila”

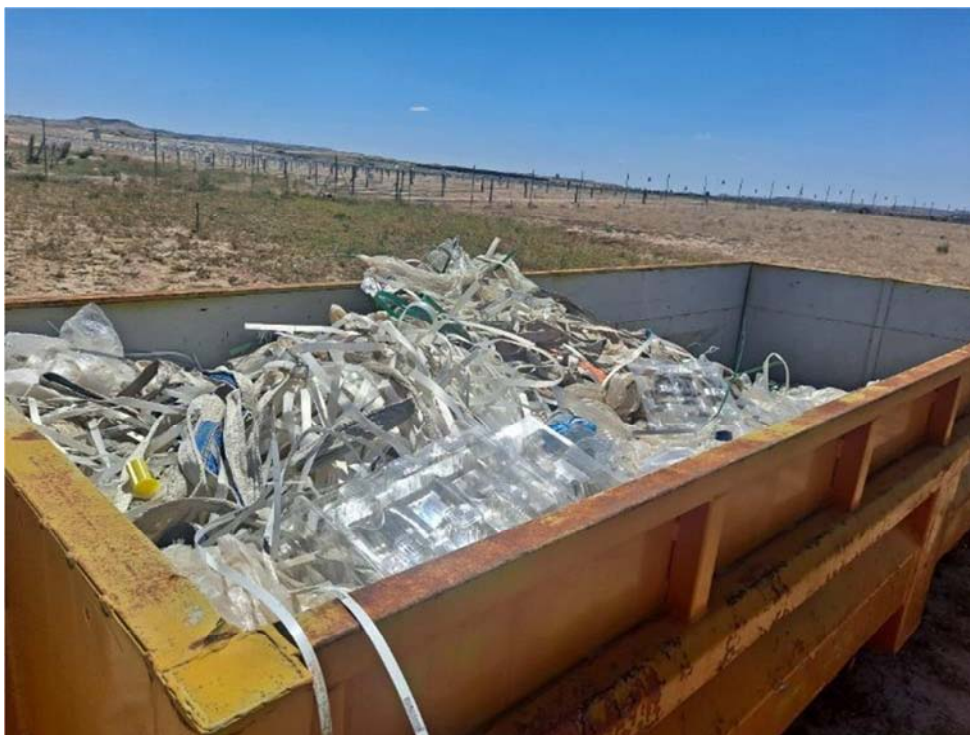
Figura 8.20. Contenedor de plásticos, situado en el espacio existente entre las plantas “San Pedro” y “Épila”

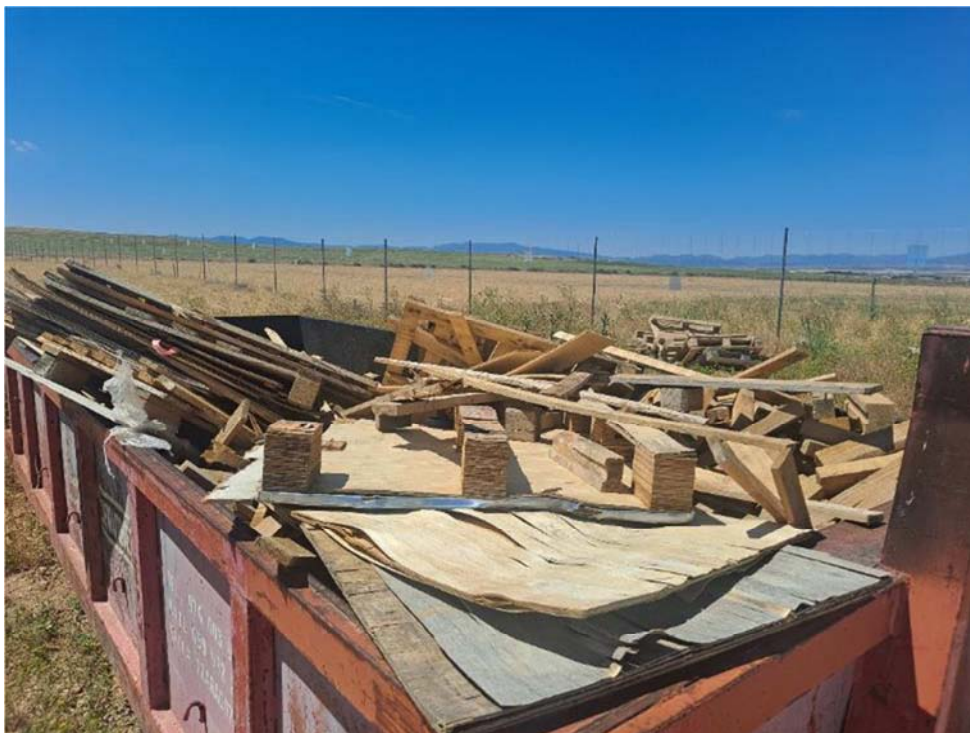
Figura 8.21. Contenedor de madera, situado en el espacio existente entre las plantas “San Pedro” y “Épila”

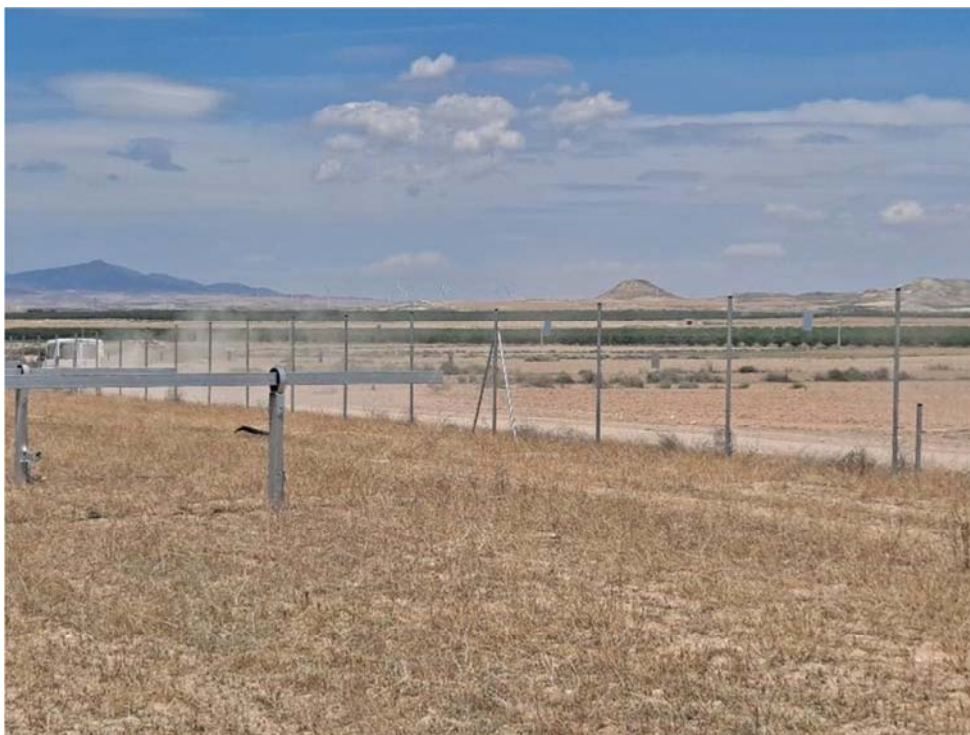
Sin embargo, sí se han observado cantidades moderadas de polvo debido a la circulación de vehículos.	
ITV de vehículos y maquinaria	Se han facilitado las ITV en vigor de los vehículos que transitan de forma habitual por la planta. No se tiene constancia de la incorporación den nuevos vehículos.	
Camiones con lonas instaladas	No aplica.	
Riegos periódicos en las zonas de obras y accesos	No se tiene constancia de la realización de riegos, por lo que deberían considerarse su realización, especialmente los días de altas temperaturas.	13
Polvo en la vegetación colindante	No se han identificado depósitos de polvo significativos en la vegetación colindante a la planta y a sus accesos	
<b>Control de los niveles de ruido y emisión de gases</b>		
<b>Indicador</b>	<b>Observaciones</b>	<b>NC</b>
ITV de vehículos y maquinaria	Se dispone de las ITV en vigor de los vehículos que transitan de forma habitual por la planta. No se tiene constancia de la incorporación den nuevos vehículos.

Figura 8.22. Polvo que se genera debido a la circulación de los vehículos
