INSTALACIÓN FOTOVOLTAICA "ÉPILA 123" Y CONEXIÓN A RED 15 kV
ÉPILA (ZARAGOZA)
INFORME DE VIGILANCIA AMBIENTAL

Nombre de la instalación	FV Épila 123
Provincia de la instalación	Zaragoza
Nombre del titular	Inversiones Renomosa, S.L.
CIF del titular	B99533820
Nombre de la empresa de la vigilancia	José Vicente Andrés Ros
Tipo de EIA	Simplificada
Informe en Fase de	Construcción
Periodicidad del informe según DIA	Mensual
Año de seguimiento nº	Año 1
nº de informe y año de seguimiento	Informe nº 5 del año 1
Periodo que recoge el informe	Noviembre 2023

Nº Expte. INAGA 500201/01B/2020/09286

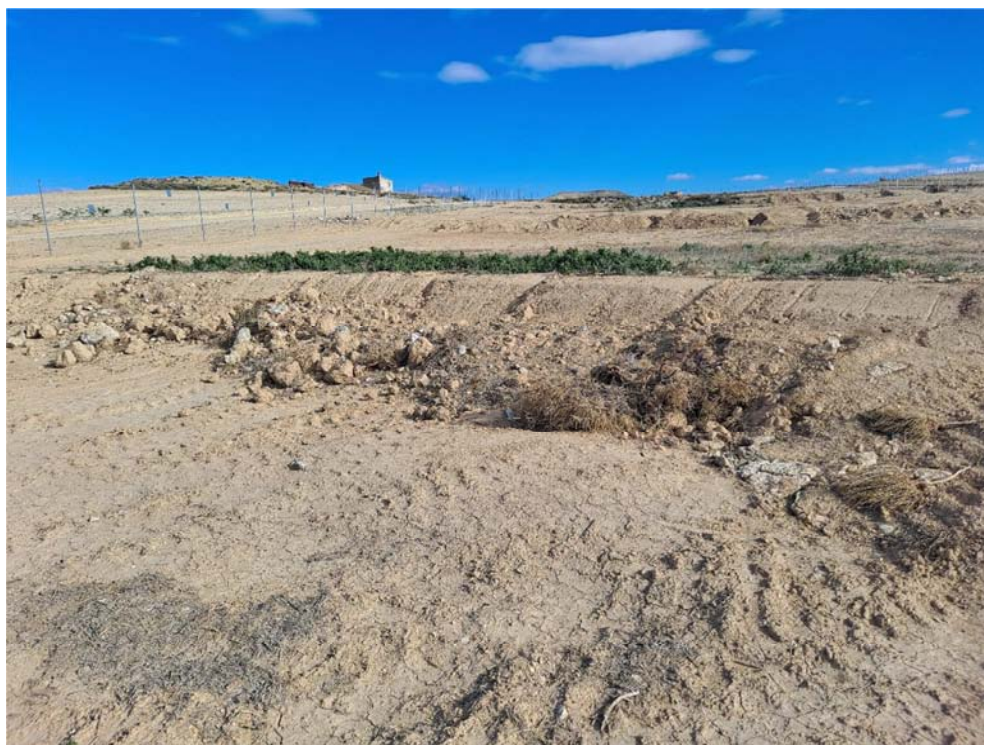
Figura 4.1. Adecuación de los ribazos existentes en la planta “Épila 2B”

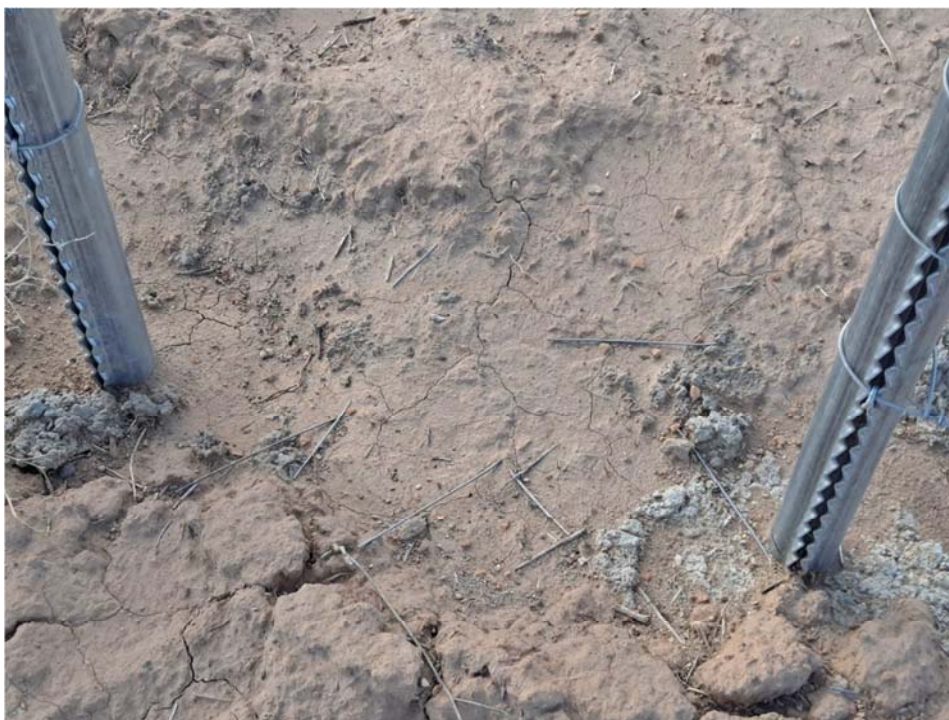
Figura 8.1. Alambres en el suelo en la planta “Épila 3”, observados en los pasos de fauna

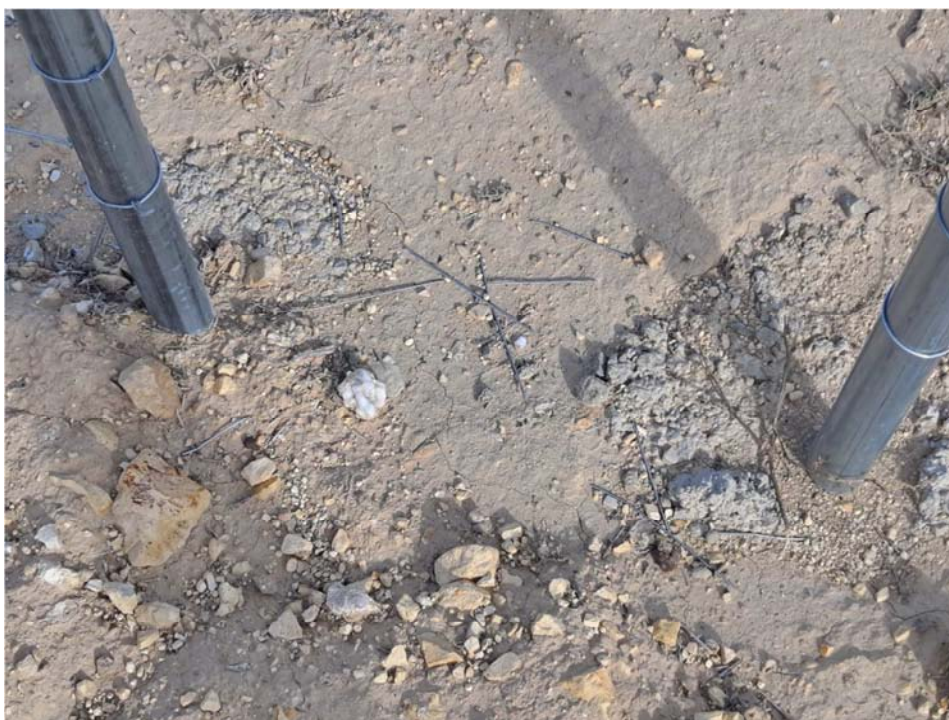
Figura 8.2. Alambres en el suelo en la planta “Épila 2A”, observados en los pasos de fauna

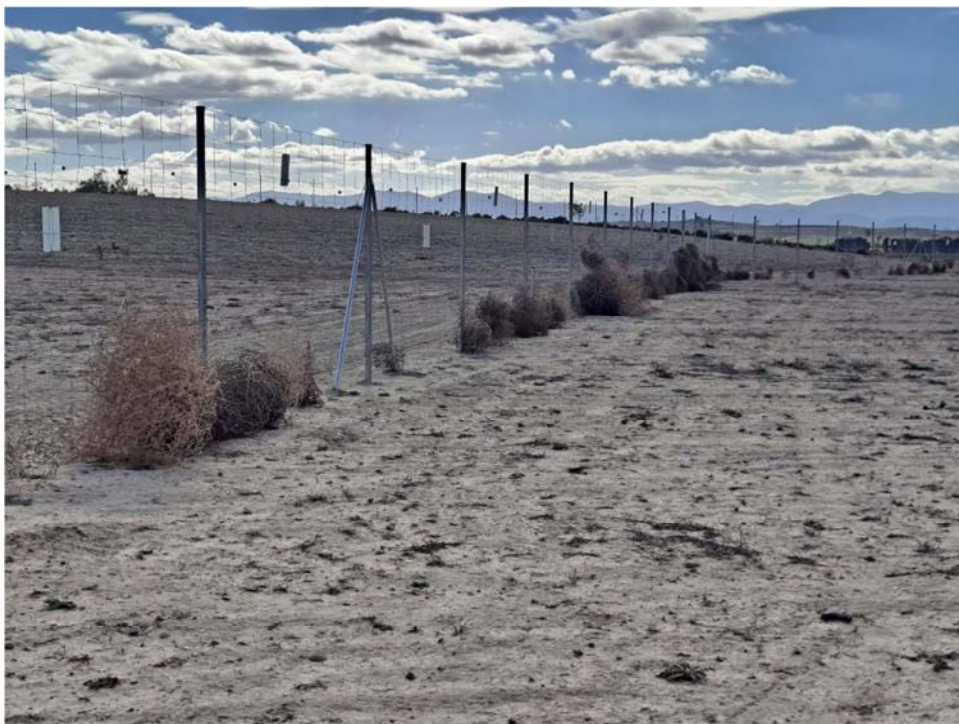
Permeabilidad territorial para la fauna	En la planta “Épila 2B” Se han observado dos puntos con obstrucciones en la parte inferior del vallado, una a cada lado del primer ribazo, debido a los movimientos de tierra realizados para su acondicionamiento. Se traslada la necesidad de retirar las tierras que obstruyen estos pasos inferiores de fauna. También se han observado obstrucciones en algunas zonas del vallado, tanto en cuadros del mallado como en pasos inferiores, debido a la acumulación de vegetación como consecuencia del viento, especialmente en las zonas situadas a favor del mismo.	11

Esto se produce de forma natural en el valle del Ebro.	
Gestión de residuos generados		
Indicador	Observaciones	NC
Residuos previstos en el proyecto	Los únicos residuos generados en estas plantas hasta la fecha actual son los alambres sobrantes de la instalación del vallado	
Acumulaciones de residuos en áreas no designadas para ello	En la visita del 13-09-23 se identificaron frecuentes restos de alambres junto a los pasos de fauna del vallado, consecuencia de la apertura de los mimos. Se comunicó la necesidad de su recogida y depósito en el contenedor habilitado. En visitas anteriores se constató la recogida de los alambres de la planta “Épila 1”. Sin embargo, a fecha 8-11-23 siguen observándose alambres en los pasos de fauna del resto de las plantas.	10
Identificación, separación y almacenamiento de residuos	Los residuos se encuentran correctamente separados y almacenados en contenedores. Si bien estos residuos no se generan en estas plantas, sino en la planta contigua “Épila”

Figura 8.3. Vegetación acumulada en el vallado como consecuencia del viento en la planta “Épila 2A”

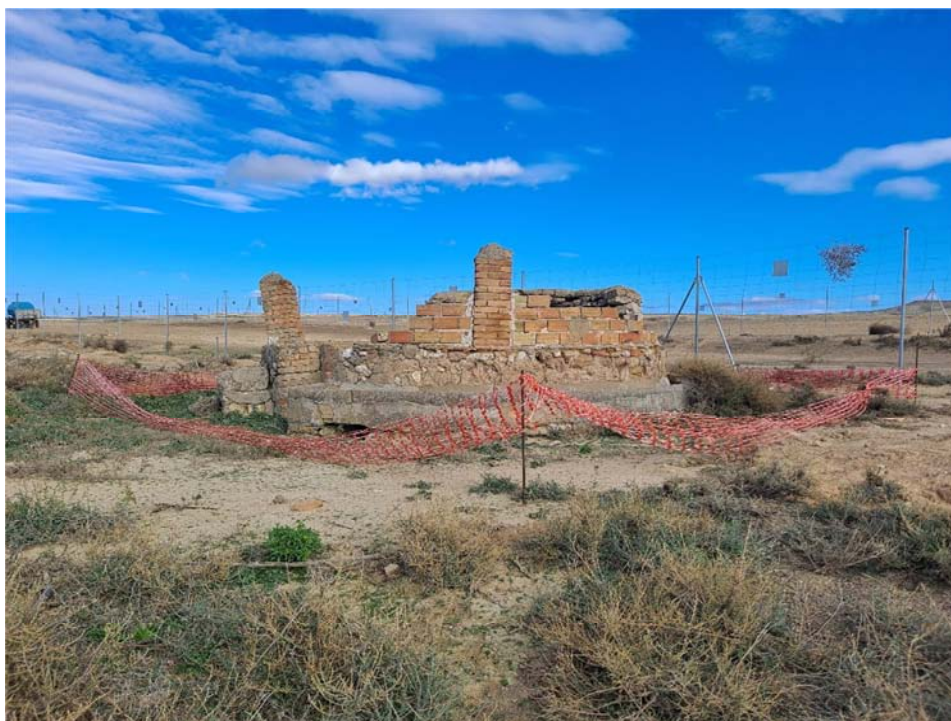
Medidas compensatorias para la fauna		
Indicador	Observaciones	NC
Corredores de fauna	Se ha respetado un pasillo entre las plantas fotovoltaicas “Épila 2” y “Épila 3” de más de 50 m de anchura	
Afecciones sobre la fauna		
Indicador	Observaciones	NC
Horario de realización de labores que supongan altos niveles sonoros	No aplica. Aún no se han comenzado con los trabajos de hinca en esta planta	
Afecciones sobre patrimonio etnográfico		
Indicador	Observaciones	NC
Balizamiento de los bienes etnográficos	El balizamiento del pozo situado en “Épila 2B” se encuentra en buen estado

Figura 8.4. Balizado del pozo localizado en la planta “Épila 2B”, en buen estado

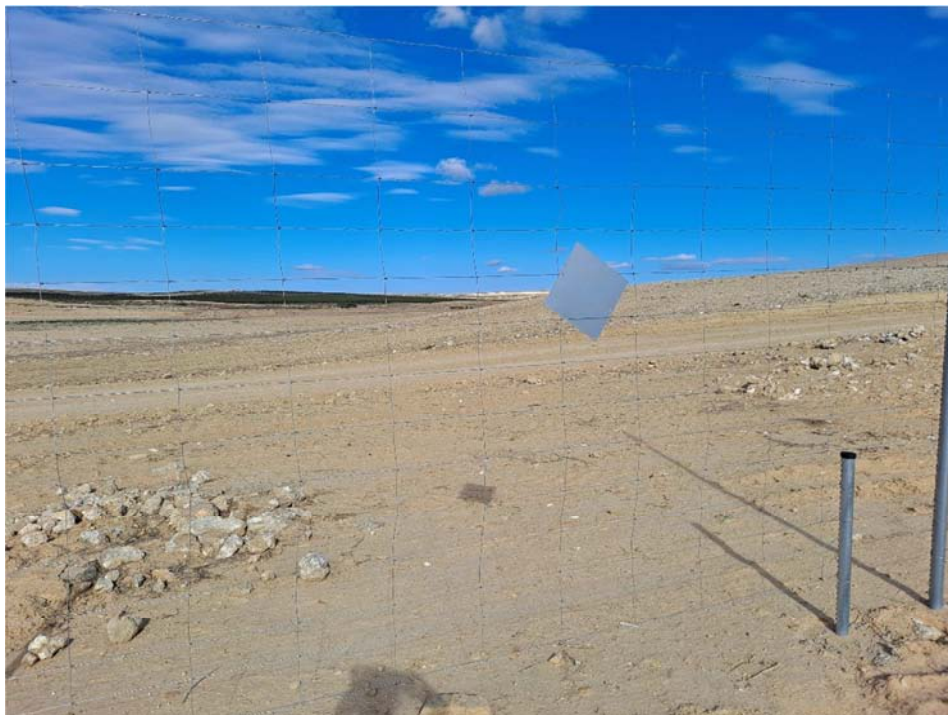
Intercepción de zonas de circulación preferente de agua	Por la planta “Épila 3” se observa un pequeño cauce innominado, que constituye una zona de circulación preferente de agua. No existen acopios ni estructuras que obstaculicen este cauce. El barranco Val del Tomillar discurre entre las plantas Épila 3” y “Épila 2”, por lo que no resulta afectado por la construcción de dichas plantas.	
Contaminación de suelos y aguas		
Indicador	Observaciones	NC
Evidencias de contaminación en las aguas o cauces cercanos	No se han observado	
Evidencias de contaminación en los suelos	No se han observado	
Protocolo en caso de vertido accidental	Existe un protocolo a seguir en caso de vertido accidental	
Instalación y mantenimiento del vallado		
Indicador	Observaciones	NC
Existencia de elementos que puedan dañar a la fauna	No se han observado de elementos cortantes o punzantes	
Elementos de visibilidad para la fauna	Las placas existentes se encuentran en buen estado. Tan solo se ha identificado una placa con un solo punto de anclaje en la planta “Épila 2B”, junto a la entrada. No se observan tramos del vallado sin placas

Figura 8.5. Placa parcialmente descolgada, con un solo punto de anclaje, en la planta “Épila 2B”

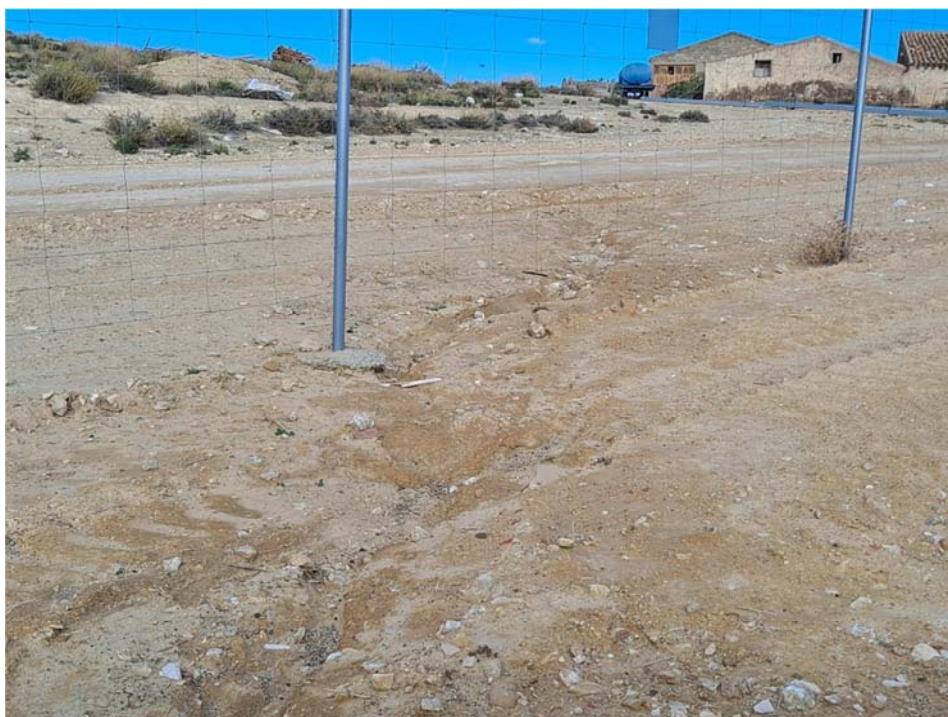
Figura 8.6. Pequeño reguero en el límite norte de la planta “Épila 2B” que ha producido un descalce de uno de los postes del vallado

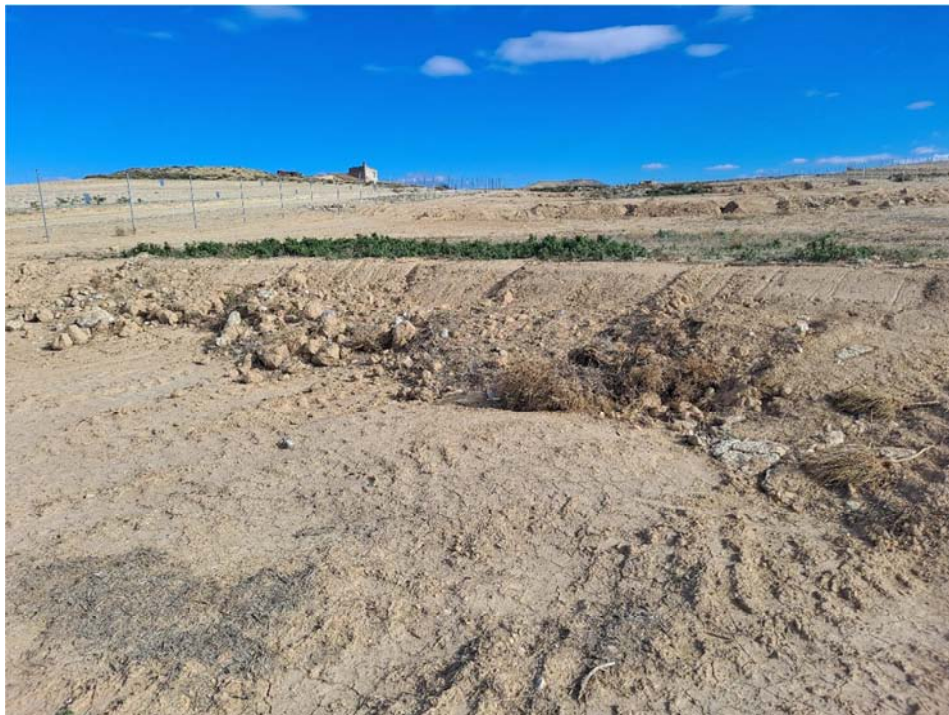
Figura 8.7. Acondicionamiento parcial de los ribazos realizado en la planta “Épila 2B”

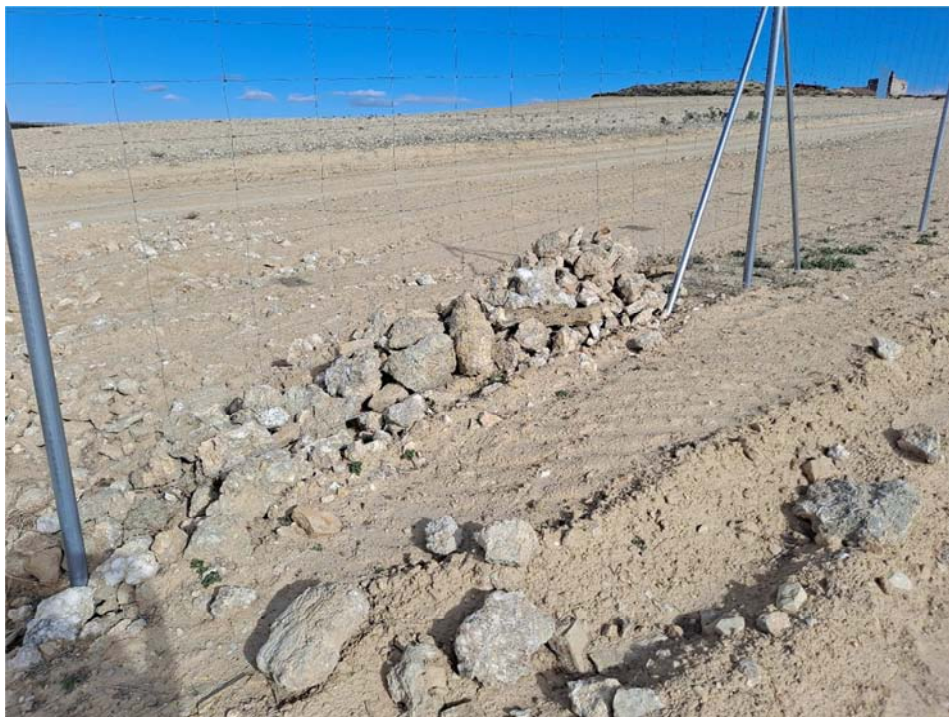
11	Instalación y mantenimiento del vallado	Permeabilidad territorial para la fauna	En la planta “Épila 2B” se han observado dos puntos del vallado con obstrucciones debido a tierras generadas en el acondicionamiento de un ribazo	08-11-23

Figura 8.8. Punto de obstrucción del paso inferior del vallado, en el extremo norte del primer ribazo de la planta “Épila 2B”

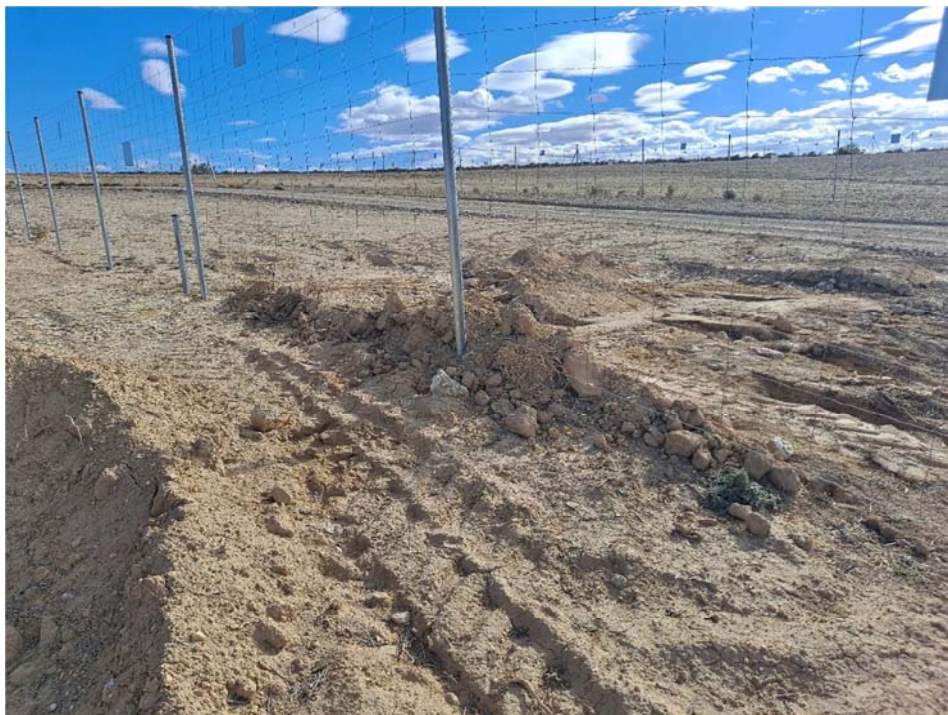
Figura 8.9. Punto de obstrucción del paso inferior del vallado, en el extremo sur del primer ribazo de la planta “Épila 2B”
