**INSTALACIÓN FOTOVOLTAICA "ÉPILA 123" Y CONEXIÓN A RED 15 kV**  
**ÉPILA (ZARAGOZA)**  
**INFORME DE VIGILANCIA AMBIENTAL**

<b>Nombre de la instalación</b>	FV Épila 123
<b>Provincia de la instalación</b>	Zaragoza
<b>Nombre del titular</b>	Inversiones Renomosa, S.L.
<b>CIF del titular</b>	B99533820
<b>Nombre de la empresa de la vigilancia</b>	José Vicente Andrés Ros
<b>Tipo de EIA</b>	Simplificada
<b>Informe en Fase de</b>	Construcción
<b>Periodicidad del informe según DIA</b>	Mensual
<b>Año de seguimiento nº</b>	Año 1
<b>nº de informe y año de seguimiento</b>	Informe nº 6 del año 1
<b>Periodo que recoge el informe</b>	Diciembre 2023

Nº Expte. INAGA 500201/01B/2020/09286

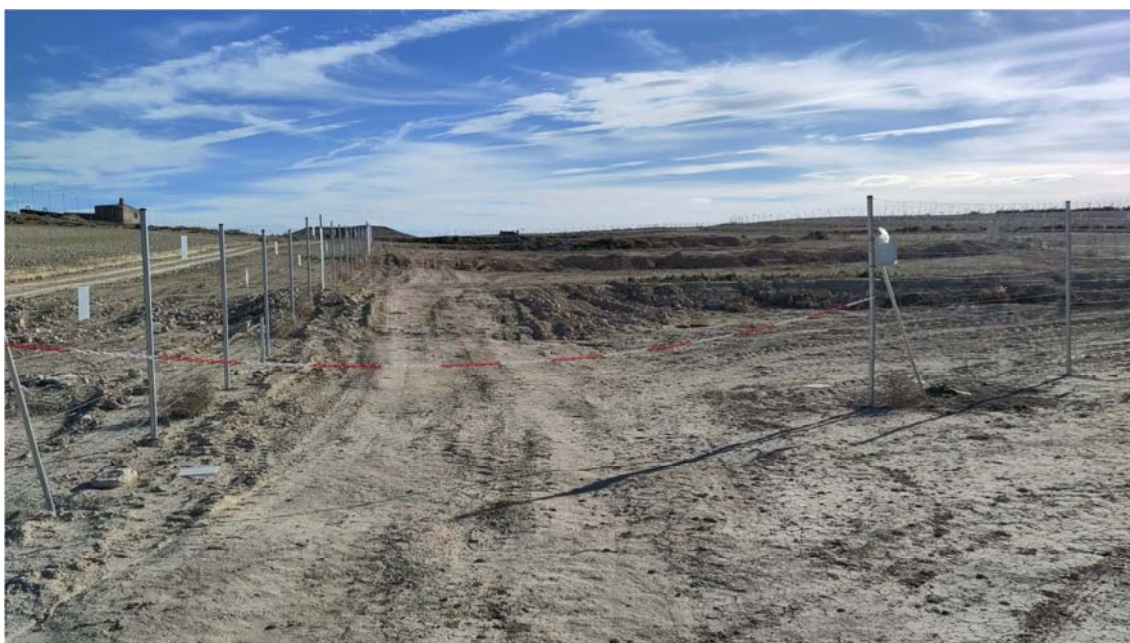
No se tiene constancia de que se hayan realizado trabajos en la planta en este periodo

Figura 4.1. Aspecto de la planta “Épila 2B” a fecha 13-12-2023

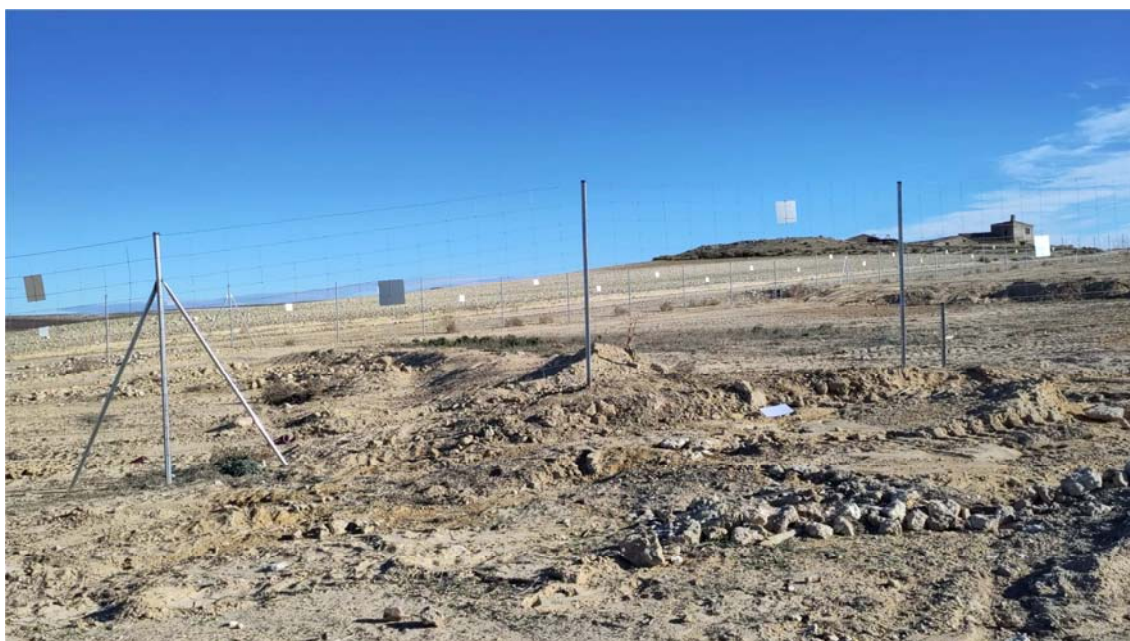
Figura 8.4. Obstrucción del paso inferior del vallado, en el extremo norte del primer ribazo de la planta “Épila 2B”

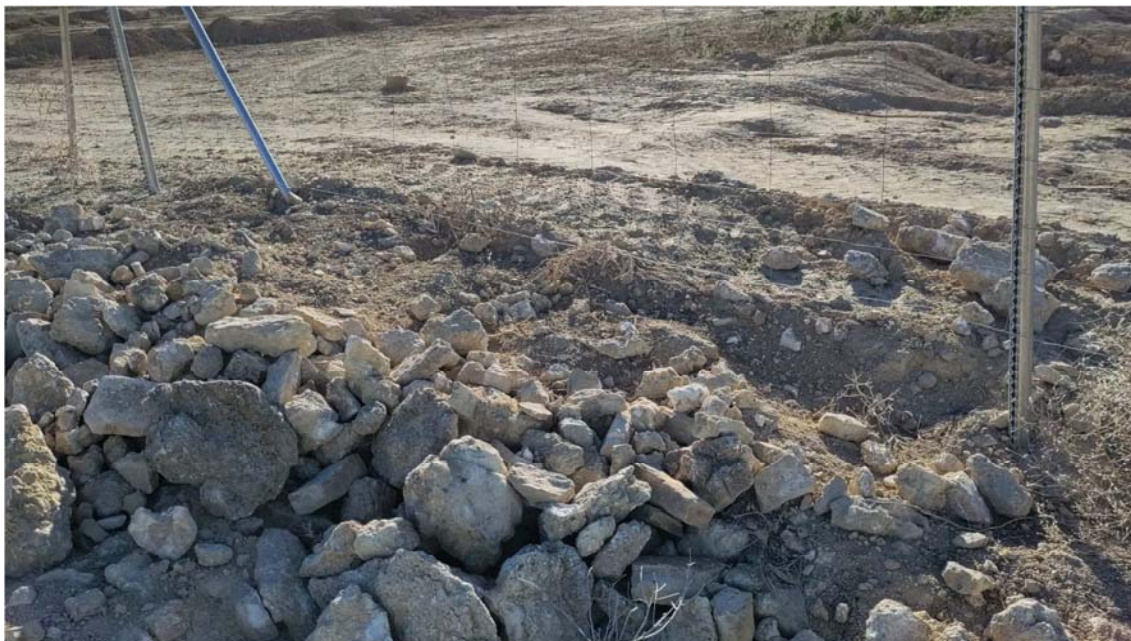
Figura 8.5. Obstrucción del paso inferior del vallado, en el extremo sur del primer ribazo de la planta “Épila 2B”

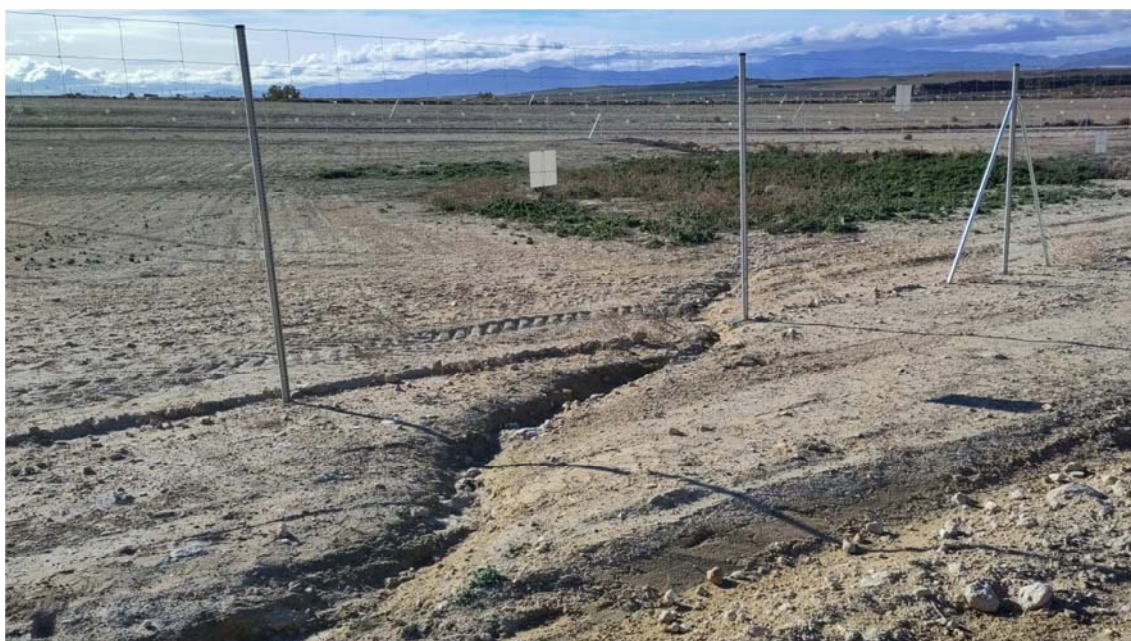
fuera de las zonas de ocupación de las obras	de los vallados, poco significativas.	
<b>Procesos erosivos</b>		
<b>Indicador</b>	<b>Observaciones</b>	<b>NC</b>
Existencia de regueros erosivos	Existen regueros originados de forma natural por la escorrentía superficial, asociados al cauce que atraviesa la planta “Épila 3”. También se han observado varios regueros dentro de la planta “Épila 2B” generados igualmente por escorrentía. Estos procesos erosivos se encuentran activos.	
<b>Drenajes de las aguas</b>		
<b>Indicador</b>	<b>Observaciones</b>	<b>NC</b>
Encharcamientos dentro de la zona de proyecto	No se observan	
Intercepción de zonas de circulación preferente de agua	Por la planta “Épila 3” se observa un pequeño cauce innominado, que constituye una zona de circulación preferente de agua. No existen acopios ni estructuras que obstaculicen este cauce. El barranco Val del Tomillar discurre entre las plantas Épila 3” y “Épila 2”, por lo que no resulta afectado por la construcción de dichas plantas.

Figura 8.6. Reguero identificado en la planta “Épila 2B” generado por la escorrentía superficial

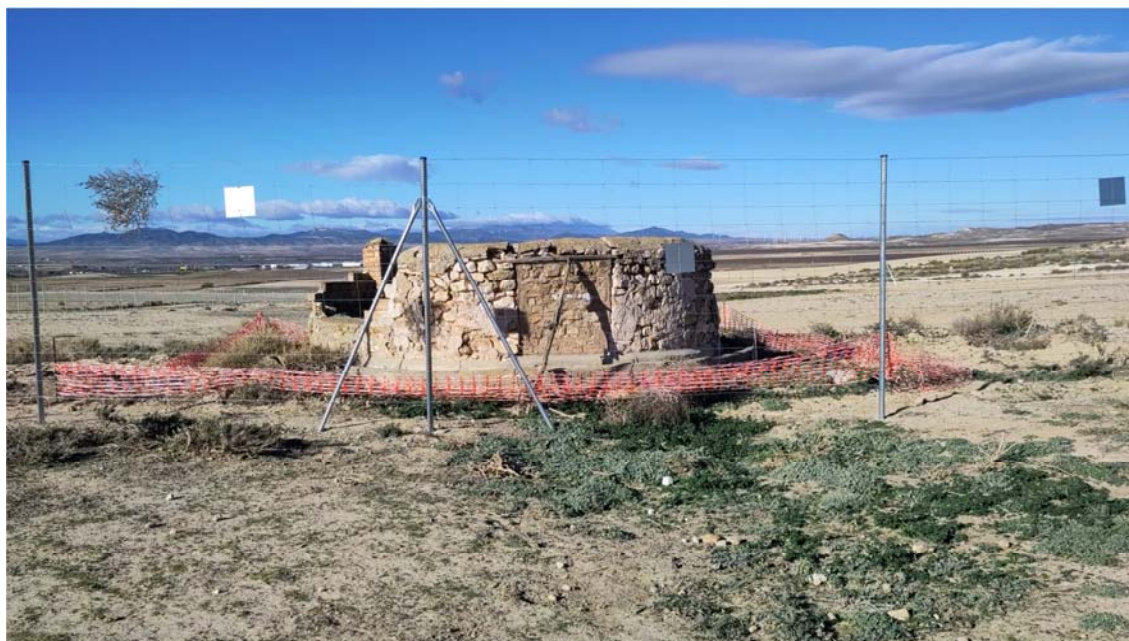
Figura 8.7. Estado de las balizas colocadas para la protección del pozo situado en la planta “Épila 2B”
