INSTALACIÓN FOTOVOLTAICA "ÉPILA 123" Y CONEXIÓN A RED 15 kV
ÉPILA (ZARAGOZA)
INFORME DE VIGILANCIA AMBIENTAL

Nombre de la instalación	FV Épila 123
Provincia de la instalación	Zaragoza
Nombre del titular	Inversiones Renomosa, S.L.
CIF del titular	B99533820
Nombre de la empresa de la vigilancia	José Vicente Andrés Ros
Tipo de EIA	Simplificada
Informe en Fase de	Construcción
Periodicidad del informe según DIA	Mensual
Año de seguimiento nº	Año 1
nº de informe y año de seguimiento	Informe nº 7 del año 1
Periodo que recoge el informe	Enero 2024

Nº Expte. INAGA 500201/01B/2020/09286

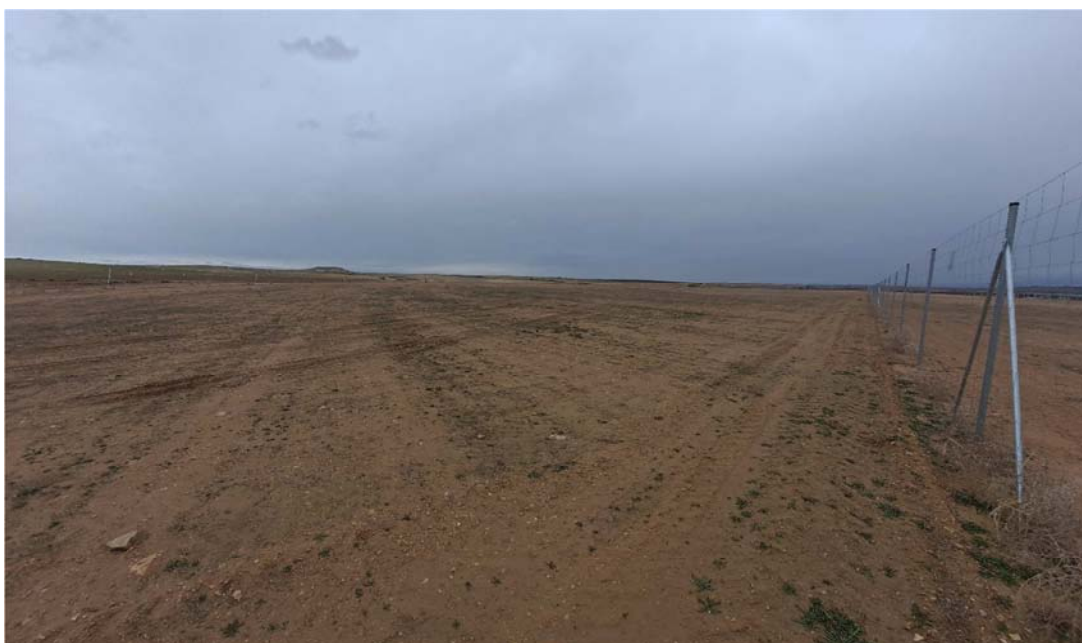
No se tiene constancia de que se hayan realizado trabajos en la planta en este periodo.

Figura 4.1. Aspecto de la planta “Épila 3” a fecha 15-01-2024

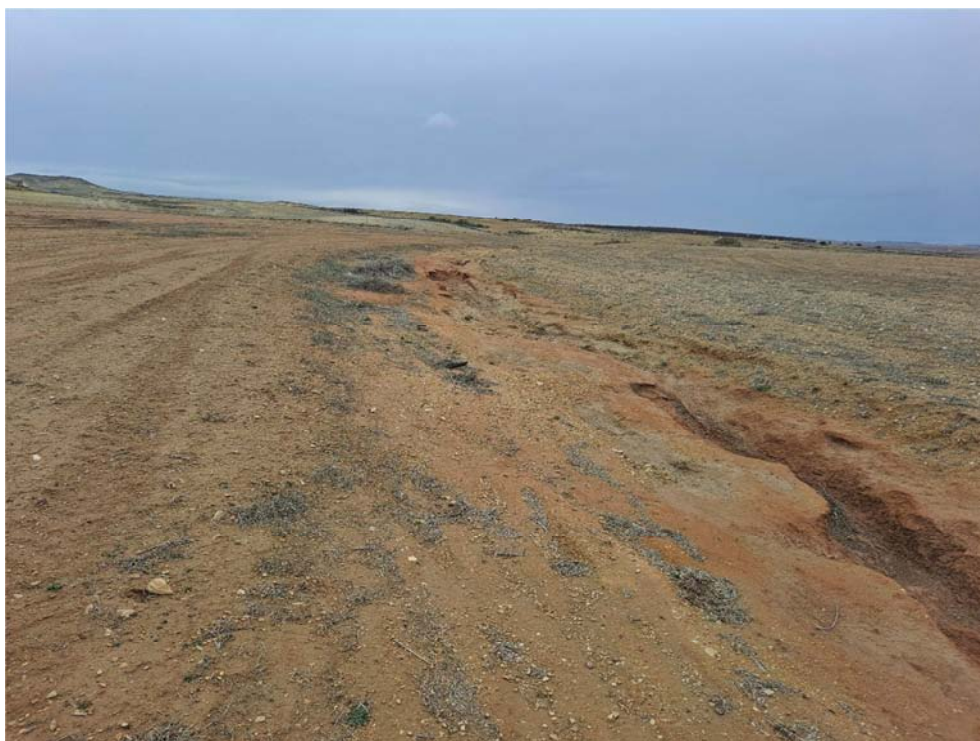
Procesos erosivos		
Indicador	Observaciones	NC
Existencia de regueros erosivos	Existen regueros originados de forma natural por la escorrentía superficial, asociados al cauce que atraviesa la planta “Épila 3”. Además, se siguen observado pequeños regueros activos dentro de la planta “Épila 2B” generados igualmente por escorrentía.	
Drenajes de las aguas		
Indicador	Observaciones	NC
Encharcamientos dentro de la zona de proyecto	No se observan.	
Intercepción de zonas de circulación preferente de agua	Por la planta “Épila 3” se observa un pequeño cauce innominado, que constituye una zona de circulación preferente de agua. No existen acopios ni estructuras que obstaculicen este cauce. El barranco Val del Tomillar discurre entre las plantas Épila 3” y “Épila 2”, por lo que no resulta afectado por la construcción de dichas plantas.	
Contaminación de suelos y aguas		
Indicador	Observaciones	NC
Evidencias de contaminación en las aguas o cauces cercanos	No se han observado.

Figura 8.2. Cauce que atraviesa la planta “Épila 3”, que presenta erosión activa

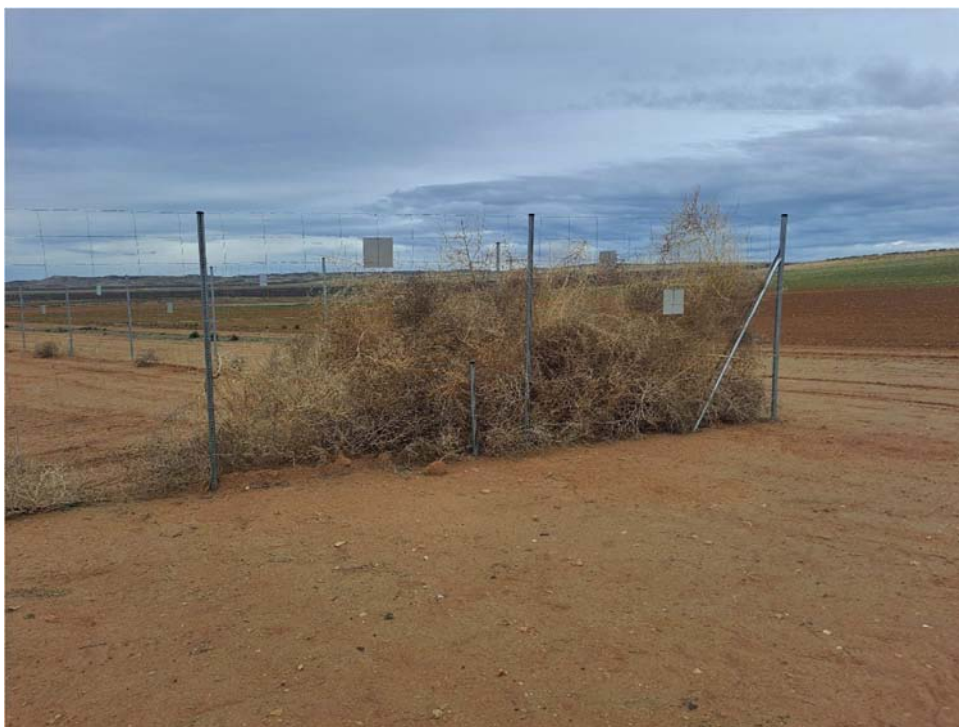
Evidencias de contaminación en los suelos	No se han observado.	
Protocolo en caso de vertido accidental	Existe un protocolo a seguir en caso de vertido accidental.	
Instalación y mantenimiento del vallado		
Indicador	Observaciones	NC
Existencia de elementos que puedan dañar a la fauna	No se han observado de elementos cortantes o punzantes.	
Elementos de visibilidad para la fauna	Las placas existentes se encuentran en buen estado. No se observan tramos del vallado sin placas.	
Permeabilidad territorial para la fauna	A fecha 8-11-2023, en la planta “Épila 2B”, se identificaron obstrucciones puntuales del paso inferior de fauna, ocasionadas por los movimientos de tierra realizado en uno de los ribazos existentes en la parcela. A fecha 15-01-2024 todavía existe una obstrucción puntual en el extremo norte del primer ribazo. También siguen observándose obstrucciones en algunas zonas del vallado debido a la acumulación de vegetación como consecuencia del viento, si bien este es un proceso natural.	11

Figura 8.3. Vegetación obstruyendo parcialmente el vallado en la planta “Épila 3”

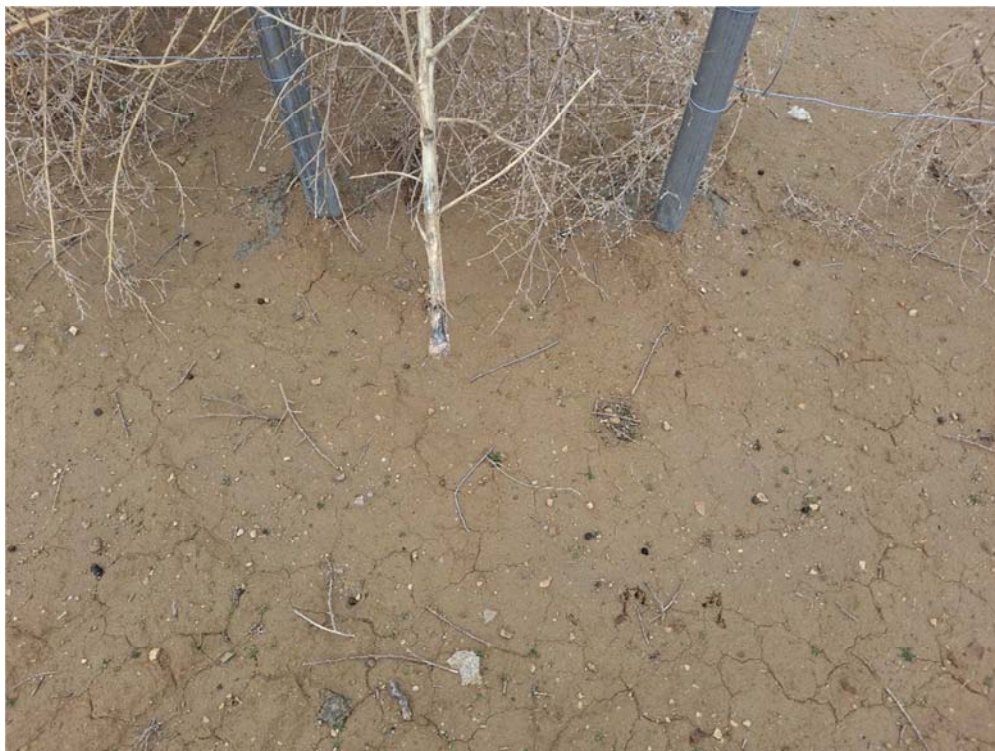
Gestión de residuos generados		
Indicador	Observaciones	NC
Residuos previstos en el proyecto	Los únicos residuos generados en estas plantas hasta la fecha actual son los alambres sobrantes de la instalación del vallado.	
Acumulaciones de residuos en áreas no designadas para ello	En la visita del 13-09-23 se identificaron frecuentes restos de alambres junto a los pasos de fauna del vallado, consecuencia de la apertura de los mismos. Se comunicó la necesidad de su recogida y depósito en el contenedor habilitado. En octubre se	10

constató la recogida de los alambres de la planta “Épila 1”. Sin embargo, a fecha 15-01-24 siguen observándose alambres en los pasos de fauna a lo largo de todo el vallado del resto de las plantas.	
Identificación, separación y almacenamiento de residuos	Los residuos se encuentran correctamente separados y almacenados en contenedores. Si bien estos residuos no se generan en estas plantas, sino en la planta contigua “Épila”.	
Áreas de almacenamiento adecuadas	La zona de almacenamiento de residuos, conjunta para las plantas “Épila”, “San Pedro” y “Épila 123” se localiza en la vecina planta “San Pedro”.	
Registro de la recogida de los residuos por gestor autorizado	En el mes de enero no se tiene constancia de ninguna nueva recogida.	
Prevención de incendios		
Indicador	Observaciones	NC
Limpieza de caminos y pistas	No se han identificado obstáculos en las pistas de acceso.	
Medidas contra incendios	En el proyecto se recogen las medidas contra incendios forestales.

Figura 8.5. Alambres en el suelo junto a un paso de fauna en la planta “Épila 2A”

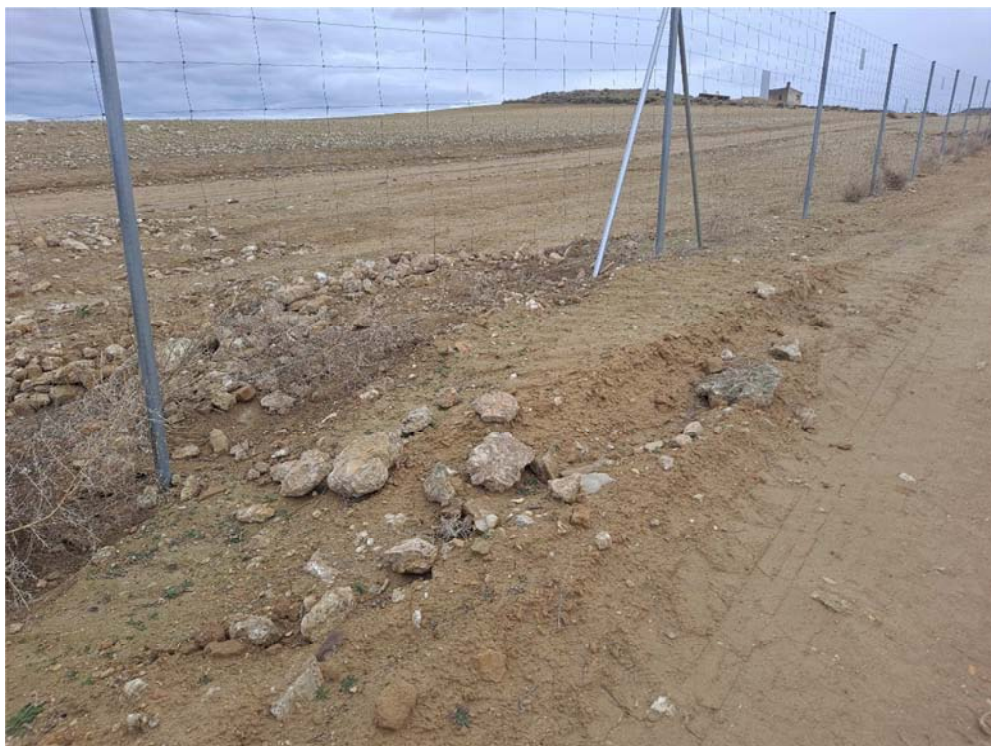
NO CONFORMIDADES						
NC	Categoría	Indicador	Observaciones	Fecha de apertura	Medidas propuestas	Fecha de cierre
04	Estudios previos	Plan de Restauración	Se encuentra elaborado y presentado ante el Instituto Aragonés de Gestión Ambiental	20-07-23	Presentar el Plan de Restauración ante la administración	15-12-23
10	Gestión de residuos generados	Acumulaciones de residuos en áreas no designadas para ello	Se identificaron frecuentes restos de alambres junto a los pasos de fauna del vallado	13-09-23	Recoger los alambres y depositarlos en el contenedor habilitado	
11	Instalación y mantenimiento del vallado	Permeabilidad territorial para la fauna	En la planta “Épila 2B” sigue observándose una obstrucción puntual en el extremo norte del primer ribazo	08-11-23	Retirar las tierras que obstruyen los pasos inferiores de fauna

Figura 8.6. Obstrucción del paso inferior del vallado, en el extremo norte del primer ribazo de la planta “Épila 2B”

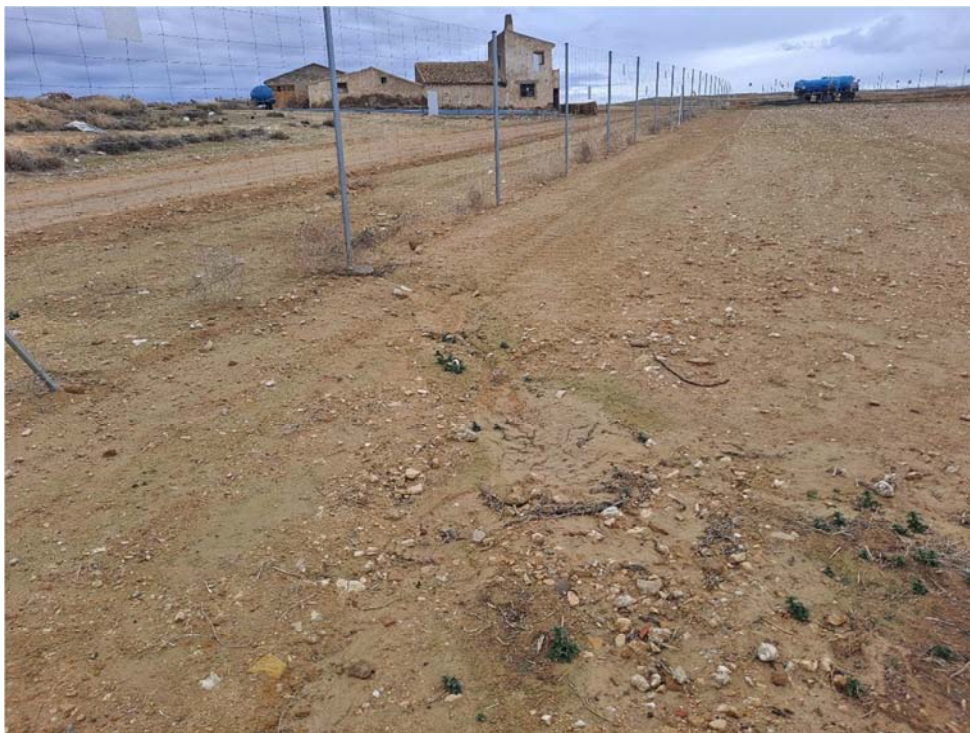
Figura 8.7. Pequeño reguero identificado en la planta “Épila 2B”

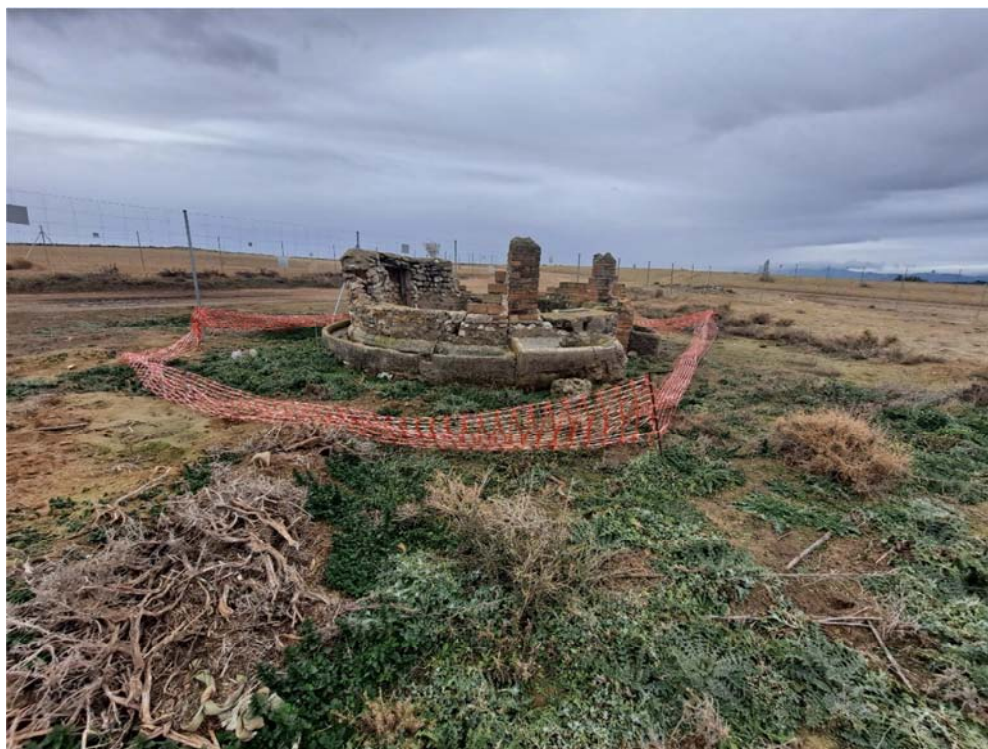
Maquinaria provista de extintores y revisiones al día	No aplica.	
Medidas compensatorias para la fauna		
Indicador	Observaciones	NC
Corredores de fauna	Se ha respetado un pasillo entre las plantas fotovoltaicas “Épila 2” y “Épila 3” de más de 50 m de anchura.	
Afecciones sobre patrimonio etnográfico		
Indicador	Observaciones	NC
Balizamiento de los bienes etnográficos	El balizamiento del pozo situado en “Épila 2B” se encuentra en un estado aceptable, si bien podría mejorarse.	
Alteración o deterioro de los bienes etnográficos	No se ha observado deterioro del pozo.

Figura 8.8. Estado de las balizas colocadas para la protección del pozo situado en la planta “Épila 2B”
