INSTALACIÓN FOTOVOLTAICA "ÉPILA 123" Y CONEXIÓN A RED 15 kV
ÉPILA (ZARAGOZA)
INFORME DE VIGILANCIA AMBIENTAL

Nombre de la instalación	FV Épila 123
Provincia de la instalación	Zaragoza
Nombre del titular	Inversiones Renomosa, S.L.
CIF del titular	B99533820
Nombre de la empresa de la vigilancia	José Vicente Andrés Ros
Tipo de EIA	Simplificada
Informe en Fase de	Construcción
Periodicidad del informe según DIA	Mensual
Año de seguimiento nº	Año 1
nº de informe y año de seguimiento	Informe nº 8 del año 1
Periodo que recoge el informe	Febrero 2024

Nº Expte. INAGA 500201/01B/2020/09286

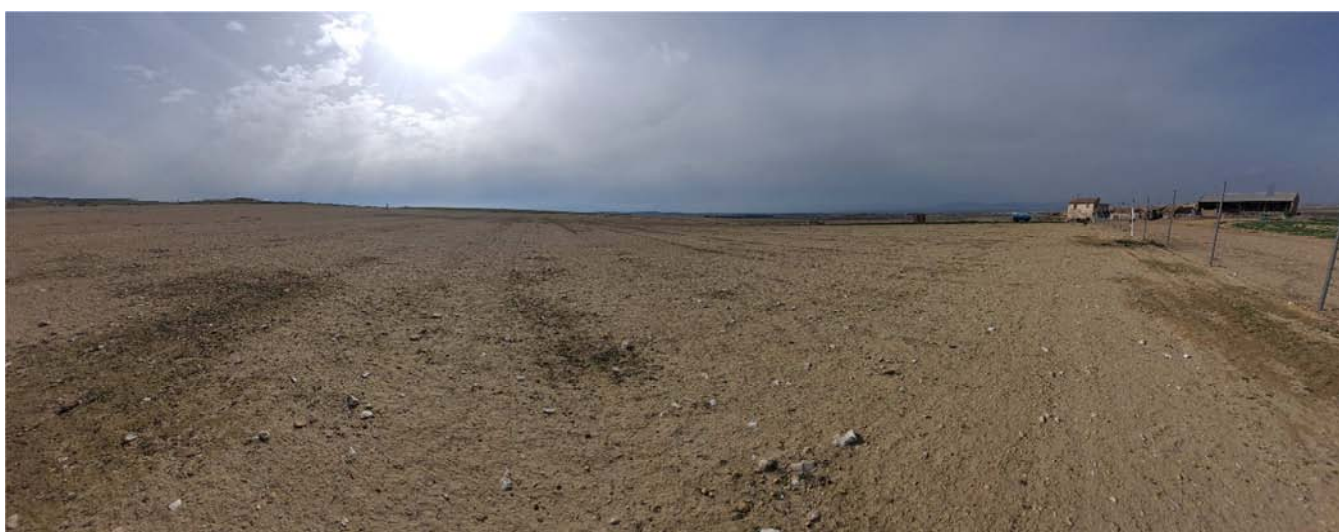
Figura 4.1. Aspecto de la planta “Épila 1” a fecha 15-02-2024

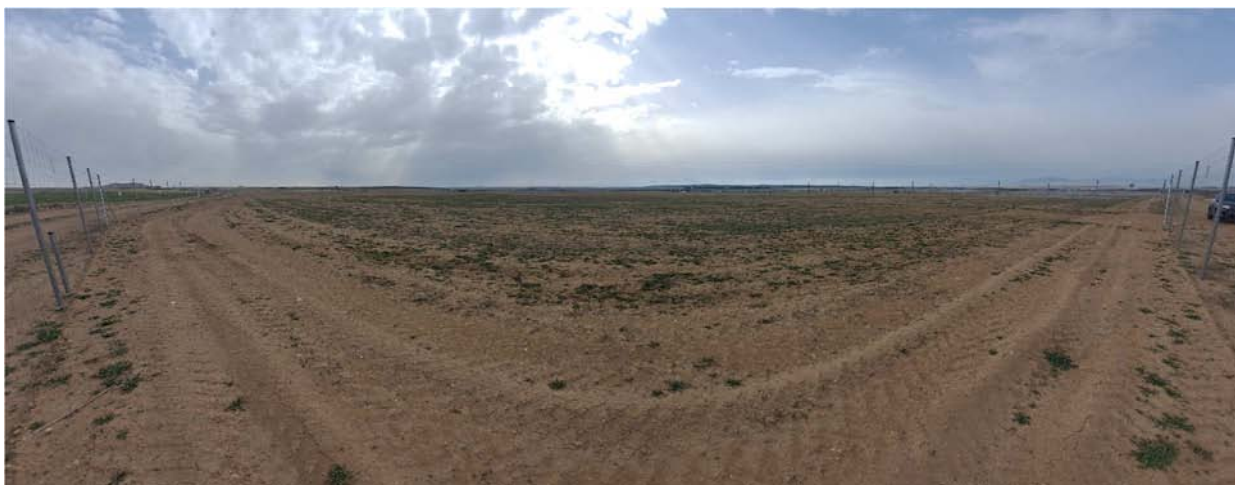
Figura 8.1. Aspecto de la planta “Épila 3” a fecha 15-02-24

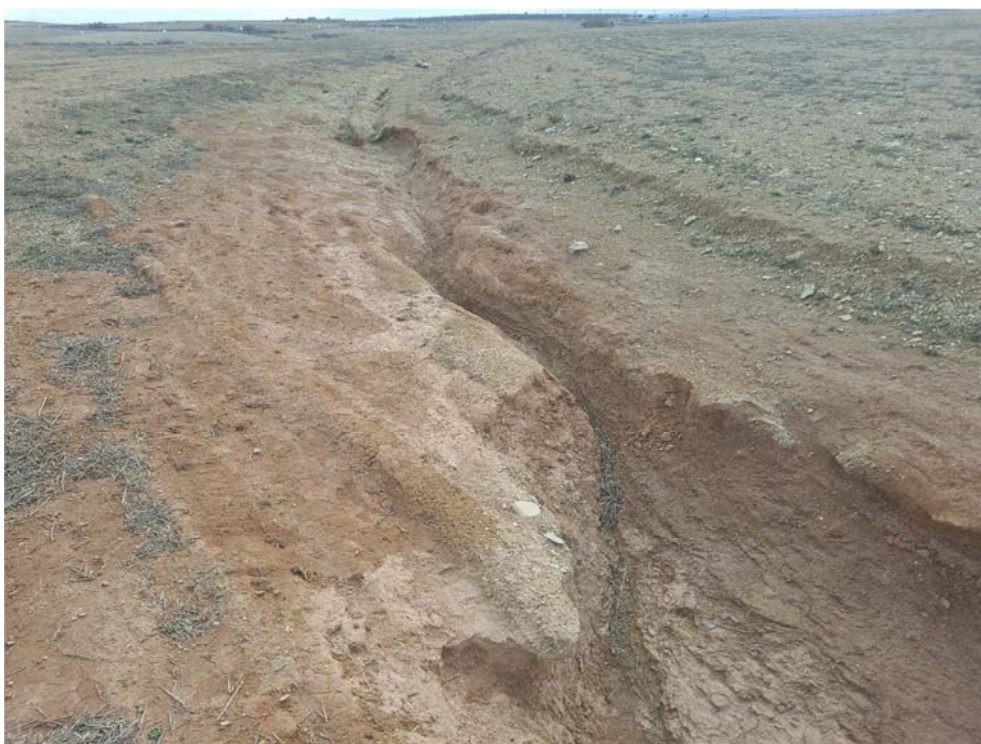
atraviesa la planta “Épila 3”, además de los pequeños regueros que atraviesan la planta “Épila 2B” generados por la escorrentía superficial.	
Drenajes de las aguas		
Indicador	Observaciones	NC
Encharcamientos dentro de la zona de proyecto	No se observan	
Intercepción de zonas de circulación preferente de agua	Por la planta “Épila 3” discurre un pequeño cauce innominado, que constituye una zona de circulación preferente de agua. No presenta obstrucciones de ningún tipo. El barranco Val del Tomillar discurre entre las plantas Épila 3” y “Épila 2”, por lo que no resulta afectado por la construcción de dichas plantas.	
Contaminación de suelos y aguas		
Indicador	Observaciones	NC
Evidencias de contaminación en las aguas o cauces cercanos	No se han observado	
Evidencias de contaminación en los suelos	No se han observado	
Protocolo en caso de vertido accidental	Existe un protocolo a seguir en caso de vertido accidental

Figura 8.2. Cauce con regueros erosivos que atraviesa la planta “Épila 3”

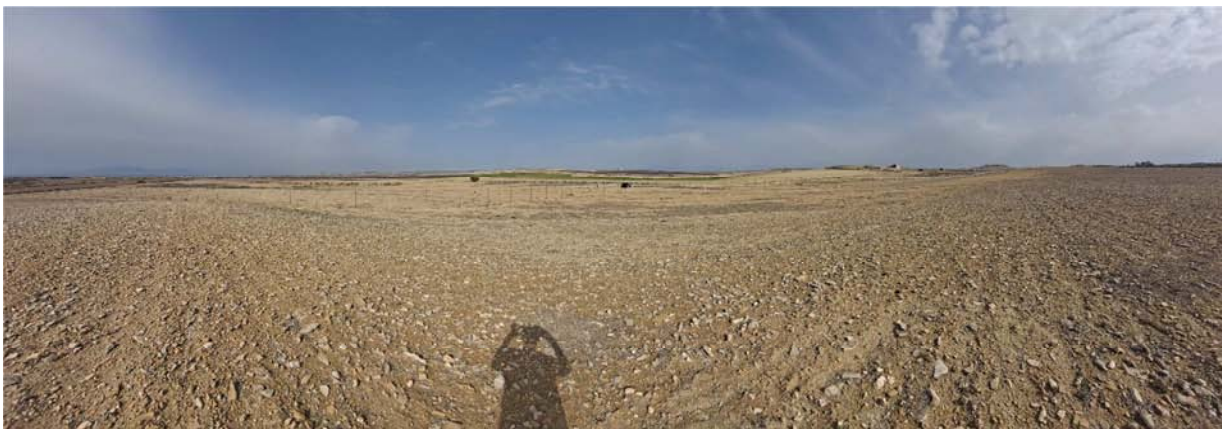
Figura 8.3. Aspecto de la planta “Épila 2A” a fecha 15-02-24

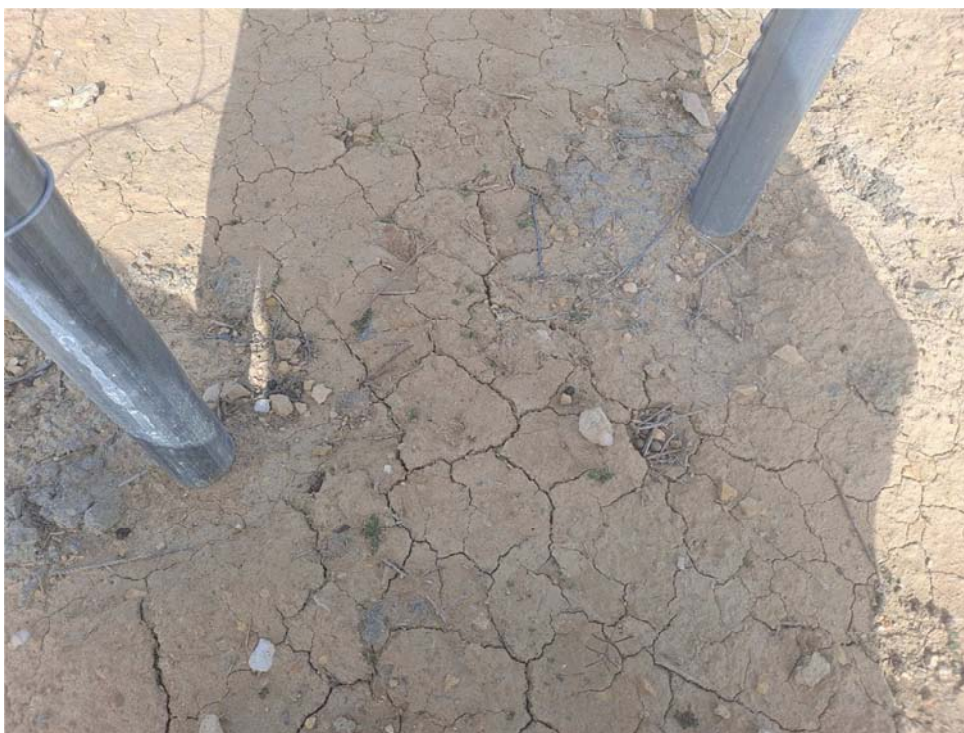
Acumulaciones de residuos en áreas no designadas para ello	En la visita del 13-09-23 se identificaron frecuentes restos de alambres junto a los pasos de fauna del vallado, consecuencia de la apertura de los mismos. Se comunicó la necesidad de su recogida y depósito en el contenedor habilitado. En octubre se constató la recogida de los alambres de la planta “Épila 1”. Sin embargo, a fecha 15-02-24 siguen observándose alambres en los pasos de fauna a lo largo de todo el vallado del resto de las plantas.	10
Identificación, separación y almacenamiento de residuos	Los residuos se encuentran almacenados en contenedores, aunque se observan residuos mezclados. Sin embargo, por el

Figura 8.4. Alambres en el suelo en los pasos de fauna de la planta “Épila 2A”

NO CONFORMIDADES						
NC	Categoría	Indicador	Observaciones	Fecha de apertura	Medidas propuestas	Fecha de cierre
10	Gestión de residuos generados	Acumulaciones de residuos en áreas no designadas para ello	Se identificaron frecuentes restos de alambres junto a los pasos de fauna del vallado	13-09-23	Recoger los alambres y depositarlos en el contenedor habilitado	
11	Instalación y mantenimiento del vallado	Permeabilidad territorial para la fauna	En la planta “Épila 2B” sigue observándose una obstrucción puntual en el extremo norte del primer ribazo	08-11-23	Retirar las tierras que obstruyen los pasos inferiores de fauna

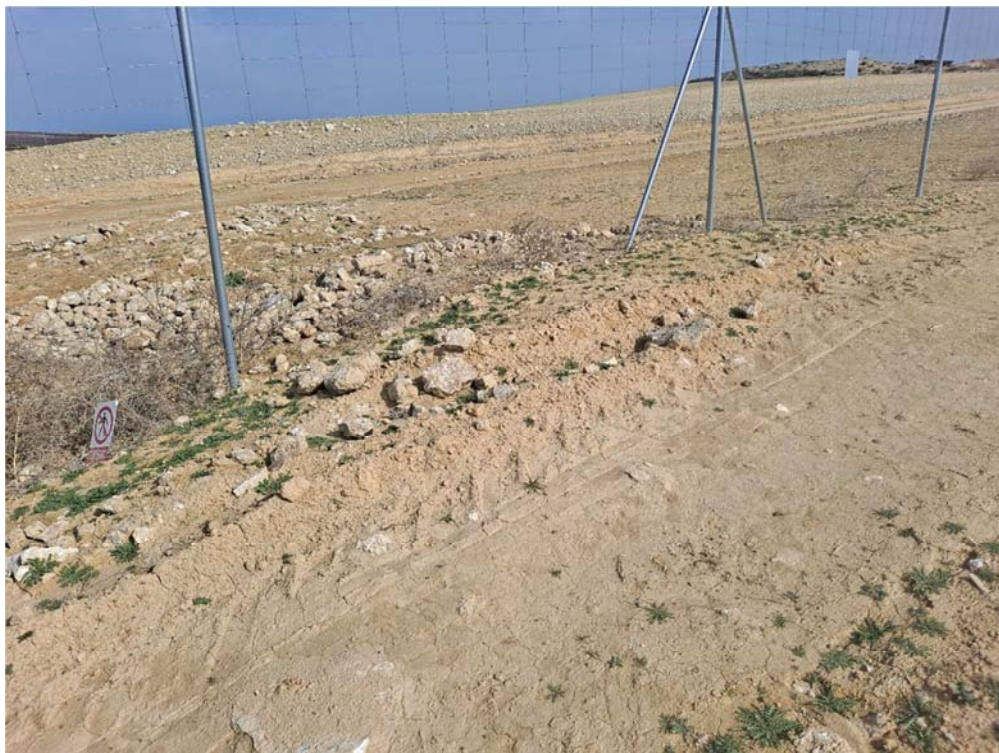
Figura 8.5. Obstrucción puntual del paso inferior del vallado en la planta “Épila 2B”

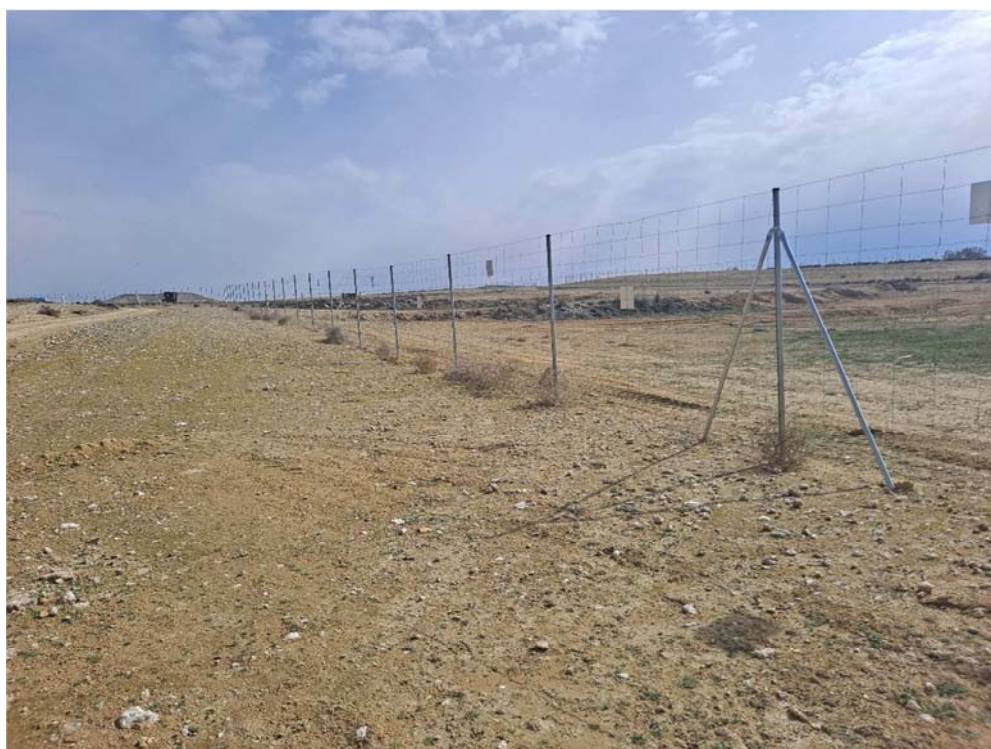
Figura 8.6. Vegetación acumulada en distintos puntos del vallado en la planta “Épila 2B”

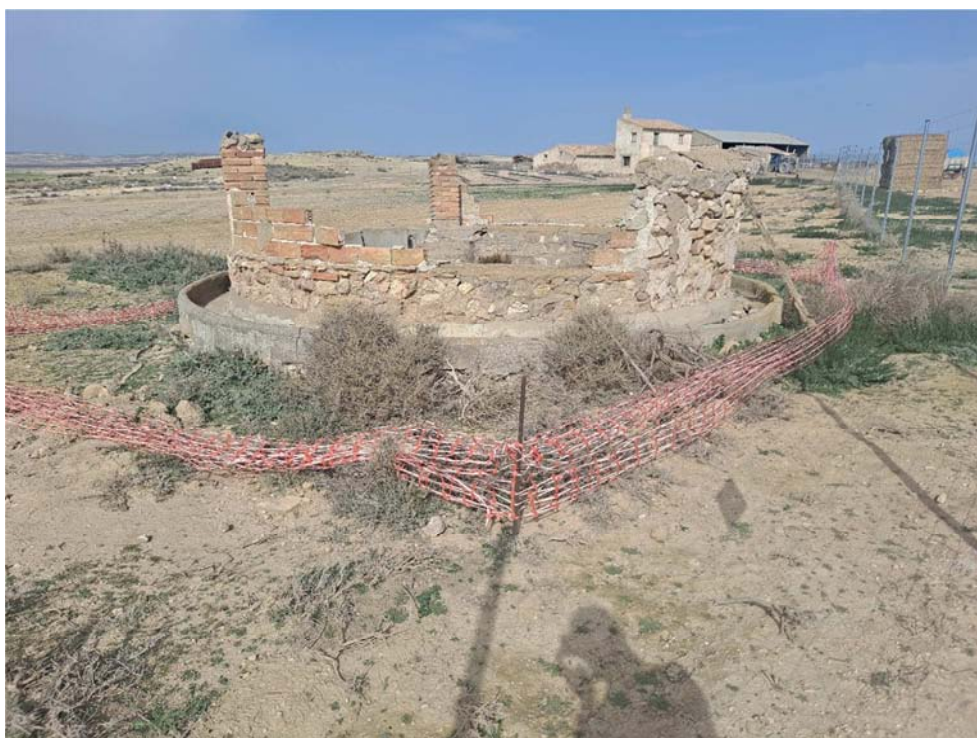
Medidas compensatorias para la fauna		
Indicador	Observaciones	NC
Corredores de fauna	Existe un pasillo entre las plantas fotovoltaicas “Épila 2” y “Épila 3” de más de 50 m de anchura	
Afecciones sobre patrimonio etnográfico		
Indicador	Observaciones	NC
Balizamiento de los bienes etnográficos	El balizamiento del pozo situado en “Épila 2B” se encuentra en un estado aceptable, si bien podría mejorarse, como ya se indicó en la visita del mes de enero.	
Alteración o deterioro de los bienes etnográficos	No se ha observado deterioro del pozo

Figura 8.7. Aspecto del pozo y su balizado dentro de la planta “Épila 2B”

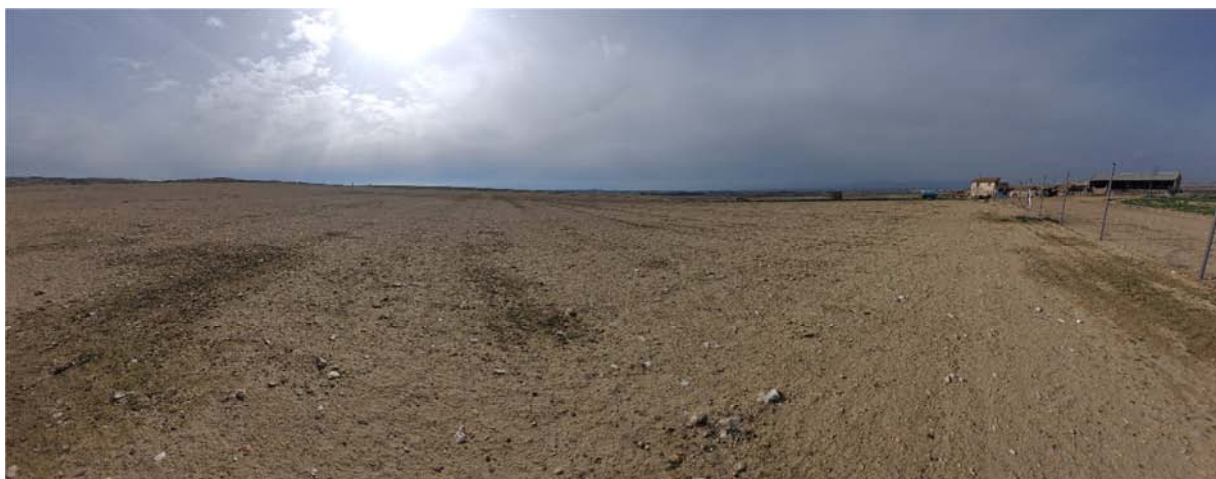
Figura 8.8. Aspecto de la planta “Épila 1” a fecha 15-02-24

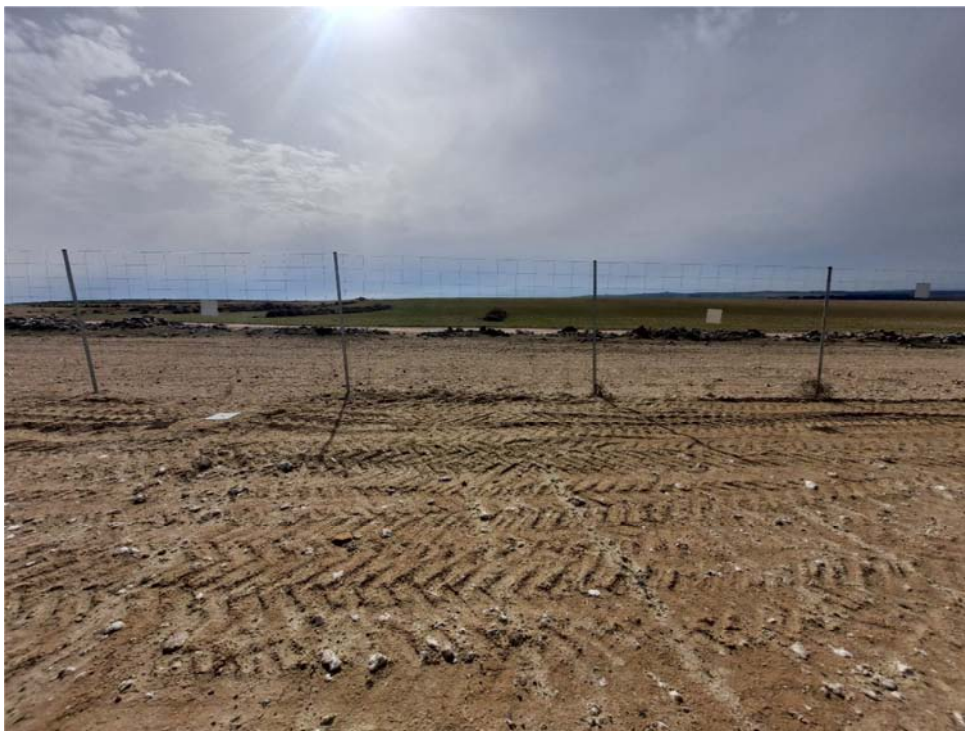
Instalación y mantenimiento del vallado		
Indicador	Observaciones	NC
Existencia de elementos que puedan dañar a la fauna	No se han observado elementos cortantes o punzantes	
Elementos de visibilidad para la fauna	Las placas existentes se encuentran en buen estado. Tan solo se ha identificado la falta de una placa en el límite sur del vallado de la planta “Épila 1”	
Permeabilidad territorial para la fauna	A fecha 15-02-2024 continúa estando puntualmente obstruido el vallado en la planta “Épila 2B”, a la altura del extremo norte del primer ribazo. Además, se aprecian obstrucciones en algunos puntos del vallado debido a la acumulación de vegetación como consecuencia del viento, especialmente en la planta “Épila 2B”	11
Gestión de residuos generados		
Indicador	Observaciones	NC
Residuos previstos en el proyecto	Los únicos residuos generados en estas plantas hasta la fecha actual son los alambres sobrantes de la instalación del vallado

Figura 8.9. Tramo del vallado sin placa de visibilidad en la planta “Épila 1”
