INSTALACIÓN FOTOVOLTAICA "ÉPILA 123" Y CONEXIÓN A RED 15 kV
ÉPILA (ZARAGOZA)
INFORME DE VIGILANCIA AMBIENTAL

| nº de informe y año de seguimiento | Informe nº 9 del año 1 |
| Periodo que recoge el informe | Marzo 2024 |

Nº Expte. INAGA 500201/01B/2020/09286

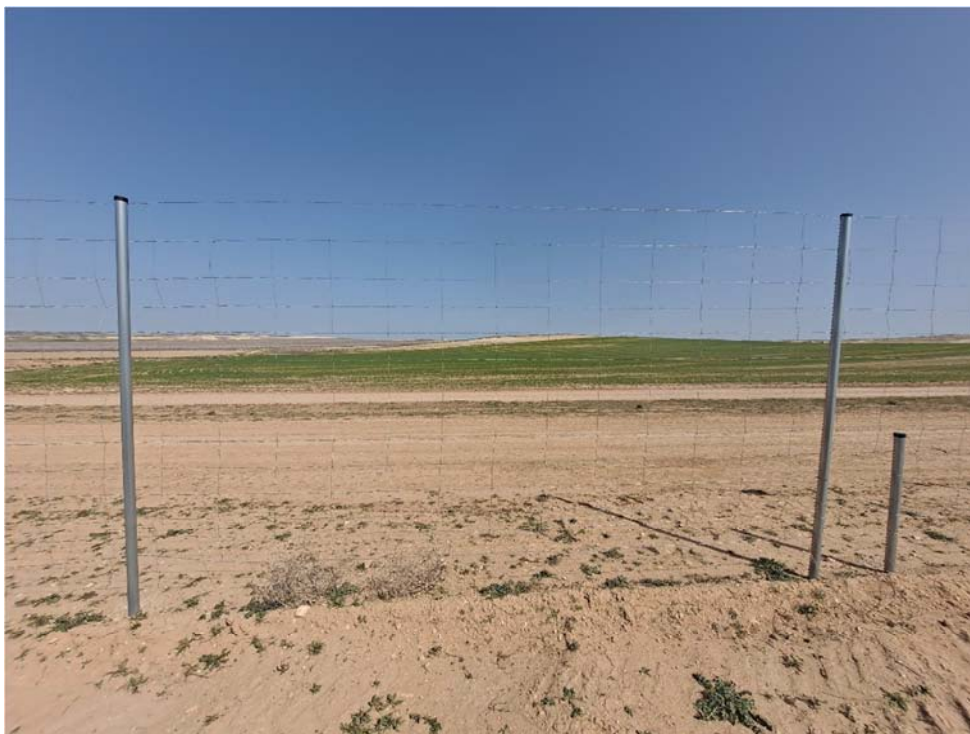
| Procesos erosivos | | |
|--|--|---|
| Elementos de visibilidad para la fauna | <p>En la visita anterior (mes de febrero) se identificó la ausencia de una placa de visibilidad en el límite sur del vallado de la planta “Épila 1”. A fecha 14 de marzo, esta placa no se había repuesto. Se observa, además, la ausencia de otras dos placas en dos vanos consecutivos, situados en el límite sur del vallado de la misma planta. En el límite norte del vallado de la planta “Épila 2B” también falta una placa y otra presenta un único punto de anclaje; y en la planta “Épila 3” también se ha observado la ausencia de una placa en el límite norte.</p> <p>El resto de las placas existentes se encuentran en buen estado.</p> | 12 |

Figura 8.1. Ausencia de una placa de visibilidad en un vano del límite norte del vallado de la planta “Épila 3”

| NO CONFORMIDADES | | | | | | |
|---|---|--|--|---|---|---|
| 12 | Instalación y mantenimiento del vallado | Elementos de visibilidad | Se han identificado varios vanos sin placas metálicas, o con placas con un solo punto de anclaje, en las plantas “Épila 3”, “Épila 2B” y Épila 1”. | 14-03-24 | Colocar las placas allí donde falten y anclar correctamente las que lo precisen | |

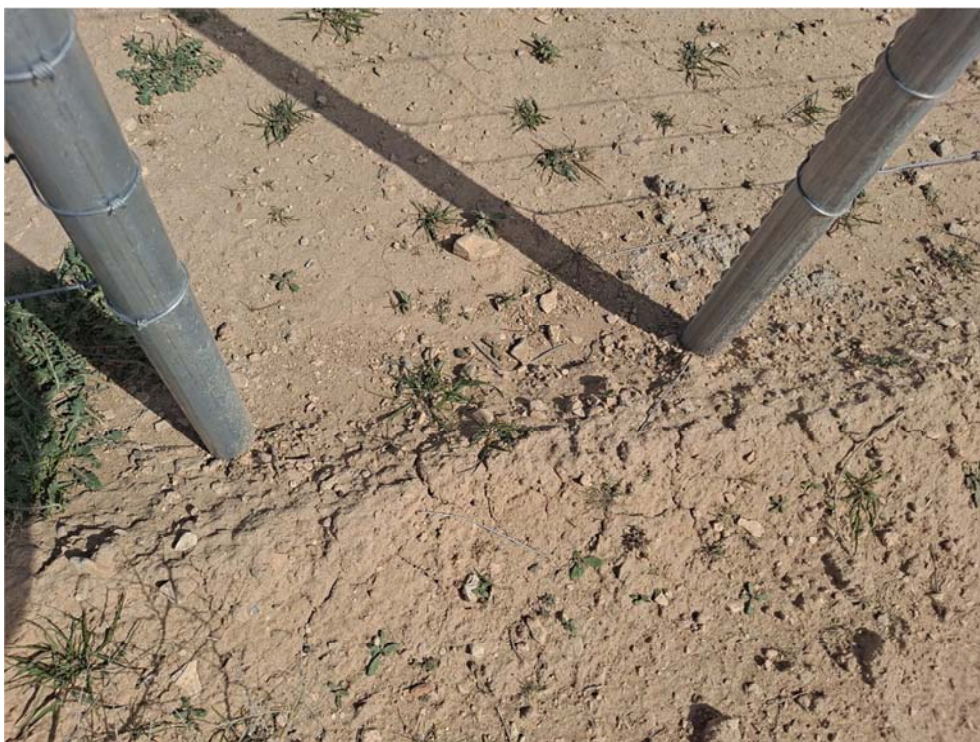
| Indicador | Observaciones | NC |
|--|---|---|
| Acumulaciones de residuos en áreas no designadas para ello | En la visita del 13-09-23 se identificaron frecuentes restos de alambres junto a los pasos de fauna del vallado, consecuencia de la apertura de los mismos. Se comunicó la necesidad de su recogida y depósito en el contenedor habilitado. En octubre se constató la recogida de los alambres de la planta “Épila 1”. Sin embargo, a fecha 14-03-24 siguen observándose alambres en los pasos de fauna a lo largo de todo el vallado del resto de las plantas. | 10 |

Figura 8.2. Alambres en el suelo en los pasos de fauna, en la planta “Épila 3”, aunque también se han identificado en las plantas “Épila 2A” y “Épila 2B”

| NO CONFORMIDADES | | | | | | |
|---|---|--|--|---|---|---|
| 10 | Gestión de residuos generados | Acumulaciones de residuos en áreas no designadas para ello | Se identificaron frecuentes restos de alambres junto a los pasos de fauna del vallado | 13-09-23 | Recoger los alambres y depositarlos en el contenedor habilitado | |

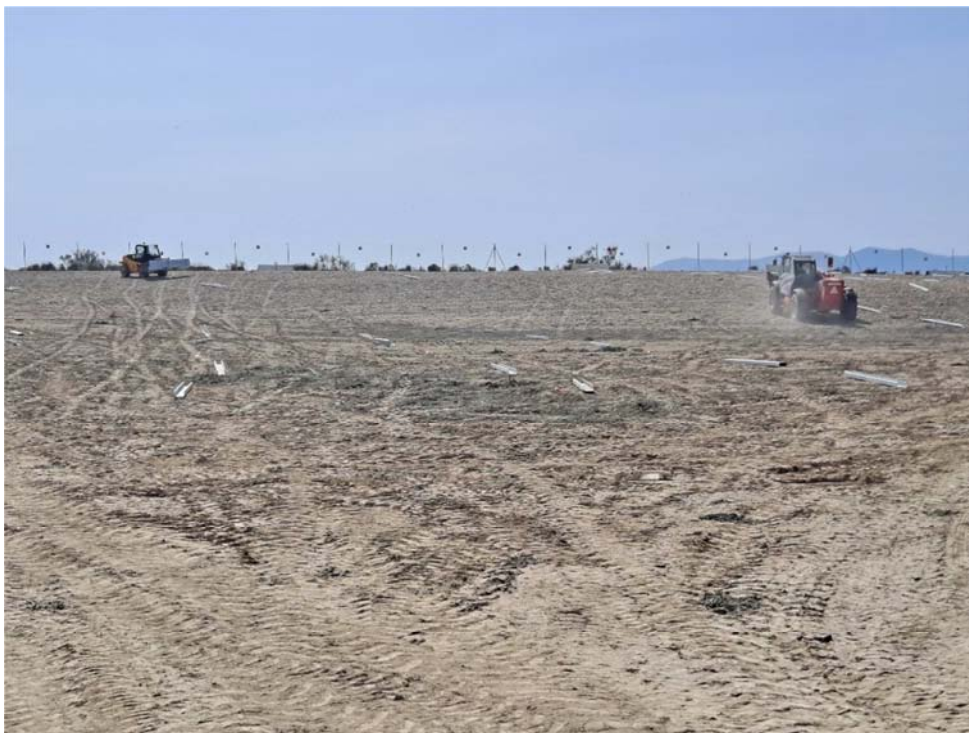
| Información a los trabajadores | | |
|--|---|---|
| Polvo debido al desplazamiento de vehículos y maquinaria | Los vehículos generan una cantidad moderada de polvo en sus desplazamientos, aunque el número de vehículos es muy reducido y los desplazamientos son puntuales. Respecto a la maquinaria, existen pocas unidades y circulan a baja velocidad, por lo que generan cantidades de polvo despreciables. | |

Figura 8.3. Reparto de postes en la planta “Épila 2A”. Se observa la escasa cantidad de polvo que genera la maquinaria al circular

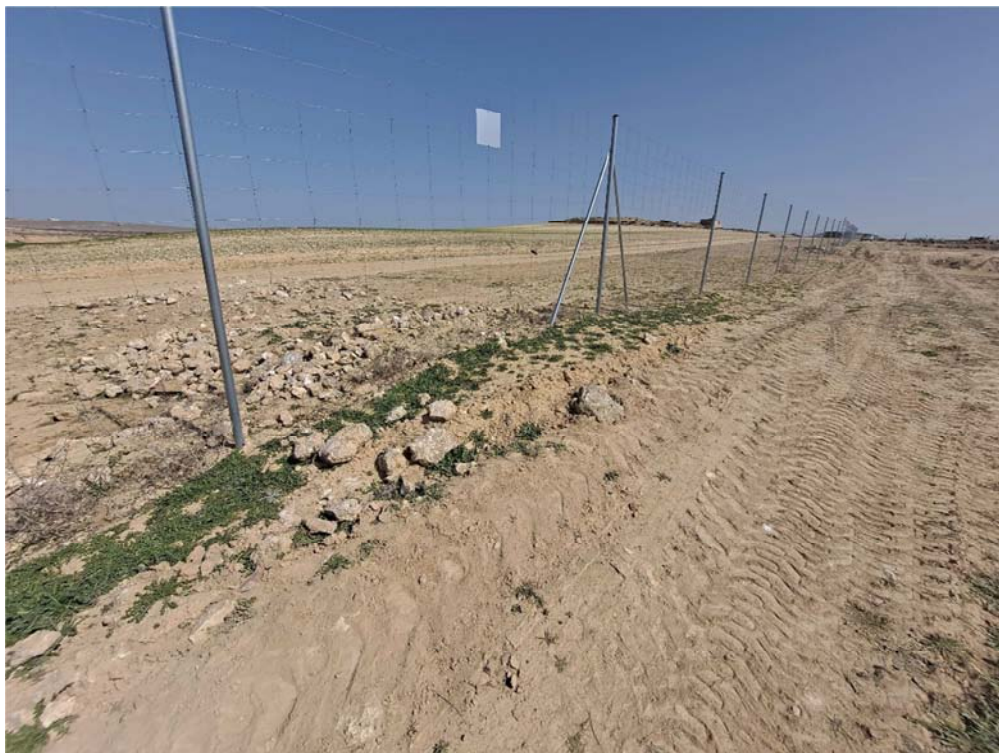
| Procesos erosivos | | |
|--|--|---|
| Permeabilidad territorial para la fauna | <p>A fecha 14-03-24 continúa estando puntualmente obstruido el vallado en la planta “Épila 2B”, a la altura del extremo norte del primer ribazo.</p> <p>Además, se aprecian obstrucciones puntuales en algunas zonas del vallado debido a la acumulación de vegetación.</p> | 11 |

Figura 8.5. Obstrucción puntual del paso inferior del vallado en la planta “Épila 2B”

| NO CONFORMIDADES | | | | | | |
|---|---|--|--|---|---|---|
| 11 | Instalación y mantenimiento del vallado | Permeabilidad territorial para la fauna | En la planta “Épila 2B” sigue observándose una obstrucción puntual en el extremo norte del primer ribazo | 08-11-23 | Retirar las tierras que obstruyen los pasos inferiores de fauna | |

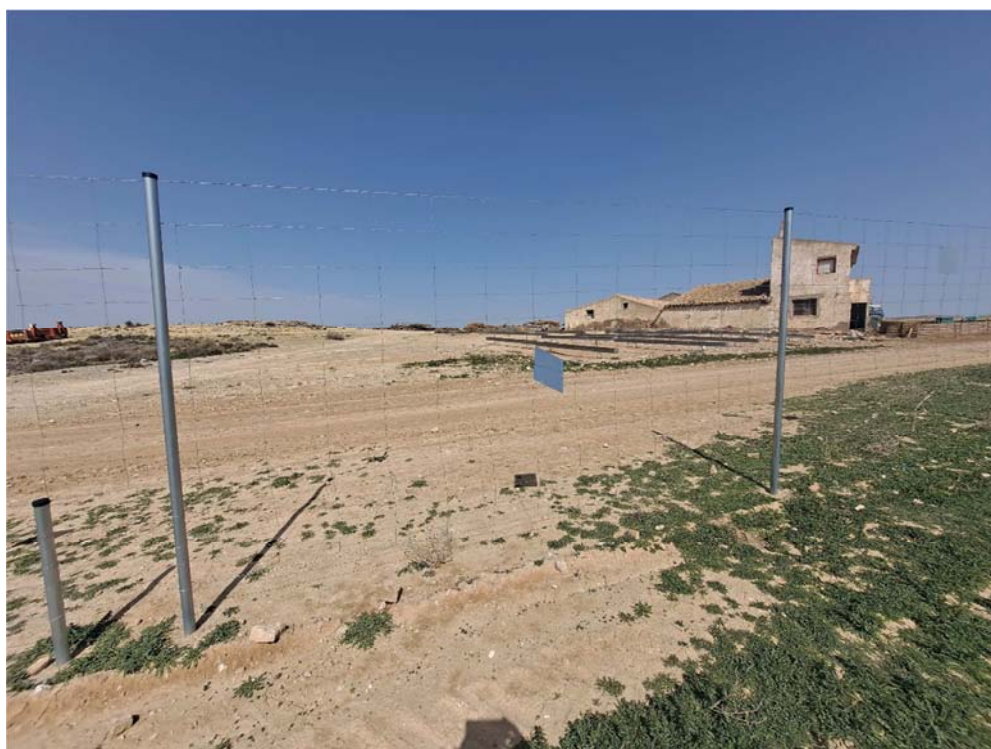
Figura 8.6. Placa de visibilidad con un solo punto de anclaje, en el límite norte del vallado de la planta “Épila 2B”

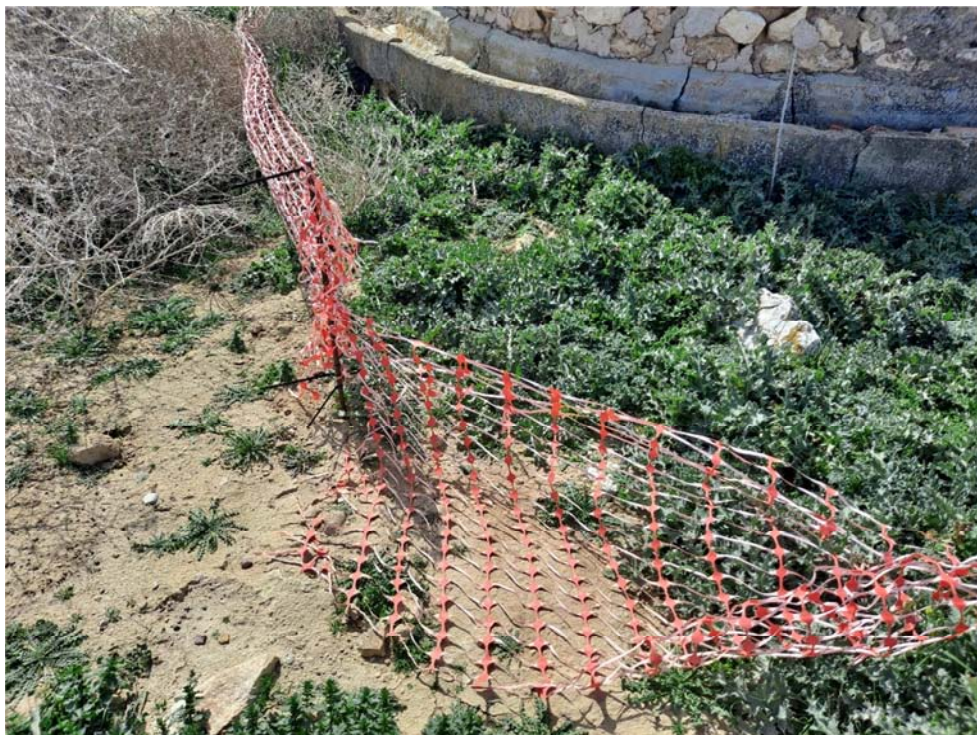
| Indicador | Observaciones | NC |
|---|--|---|
| Balizamiento de los bienes etnográficos | El balizamiento del pozo situado en “Épila 2B” se encuentra ligeramente deteriorado. Aunque aún es visible, sería recomendable sustituirlo por uno en mejor estado, como ya se indicó en visitas anteriores. | |

Figura 8.7. Baliza deteriorada que delimita el pozo situado en la planta “Épila 2B”

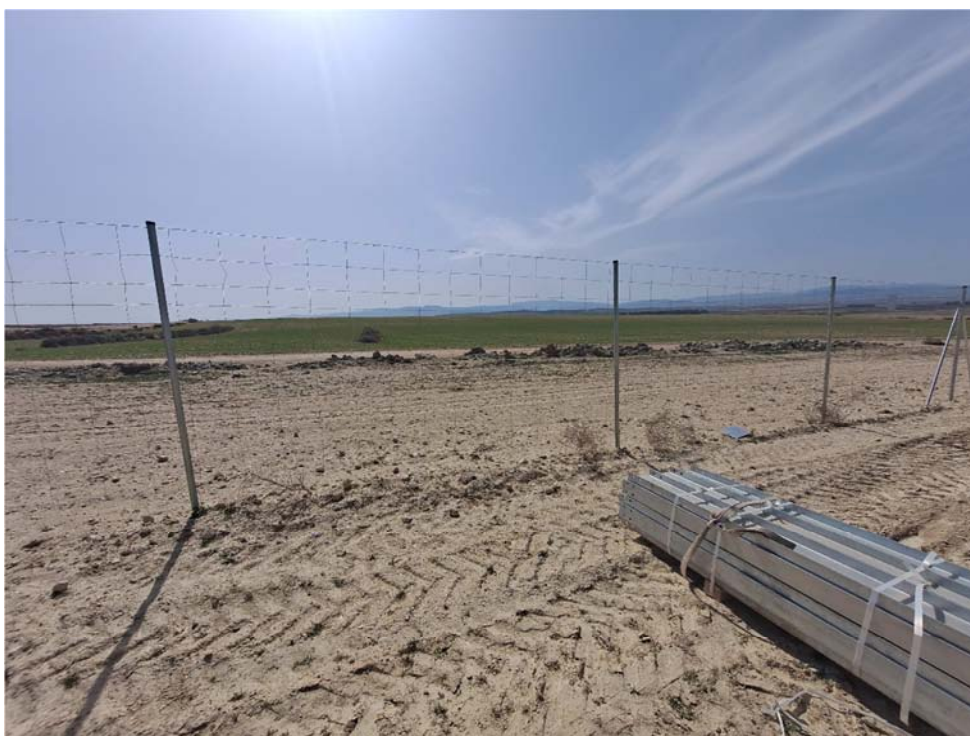
Figura 8.9. Dos vanos consecutivos sin placa de visibilidad en el límite sur del vallado de la planta “Épila 1”

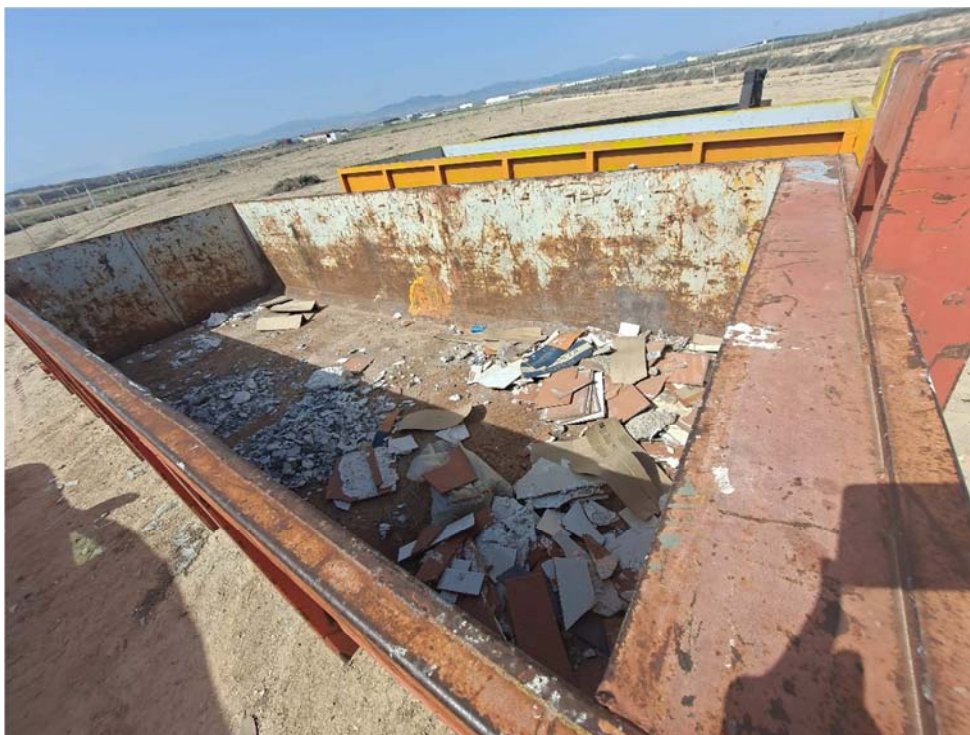
| Indicador | Observaciones | NC |
|--|---|---|
| Identificación, separación y almacenamiento de residuos | A fecha 14-03-24 apenas existen residuos en los contenedores, ya que se ha realizado una recogida de residuos recientemente. Los pocos residuos existentes se encuentran correctamente separados, aunque en el de cartón se identifican algunos restos de baldosas de cerámica, ajenos a la construcción de la planta. | |

Figura 8.10. Contenedor de cartón, situado en la planta cercana “San Pedro B”
