**INSTALACIÓN FOTOVOLTAICA "ÉPILA" Y CONEXIÓN A RED 15 kV**  
**ÉPILA (ZARAGOZA)**  
**INFORME DE VIGILANCIA AMBIENTAL**

<b>Nombre de la instalación</b>	FV Épila
<b>Provincia de la instalación</b>	Zaragoza
<b>Nombre del titular</b>	Inversiones Renomosa, S.L.
<b>CIF del titular</b>	B99533820
<b>Nombre de la empresa de la vigilancia</b>	José Vicente Andrés Ros
<b>Tipo de EIA</b>	Simplificada
<b>Informe en Fase de</b>	Construcción
<b>Periodicidad del informe según DIA</b>	Mensual
<b>Año de seguimiento nº</b>	Año 1
<b>nº de informe y año de seguimiento</b>	Informe nº 10 del año 1
<b>Periodo que recoge el informe</b>	Abril 2024

Nº Expte. INAGA 500201/01B/2020/09286

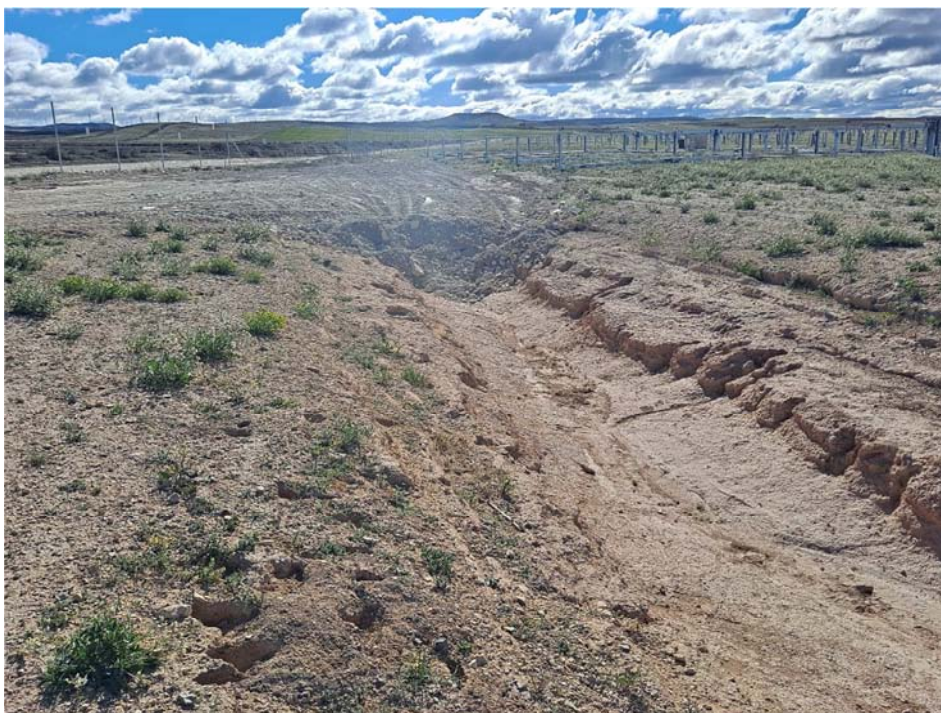
No se tiene constancia de que se hayan realizado trabajos en la planta en este periodo, más allá de pequeños movimientos de tierra para salvar el barranco que discurre por la planta.

Figura 4.1. Paso sobre el barranco ejecutado en la planta

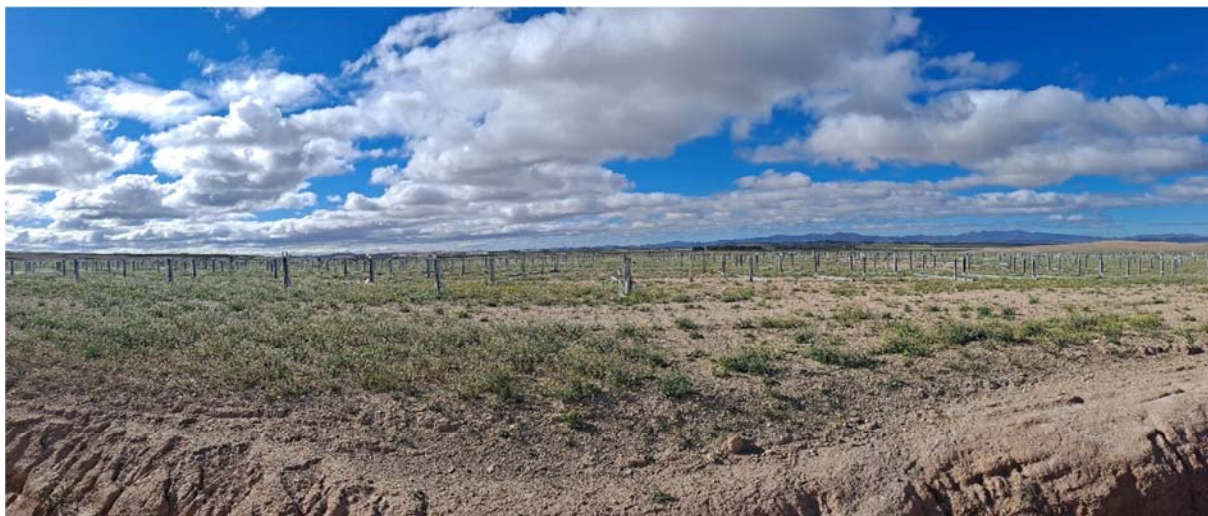
Figura 8.1. Aspecto de la planta a fecha 17-04-24

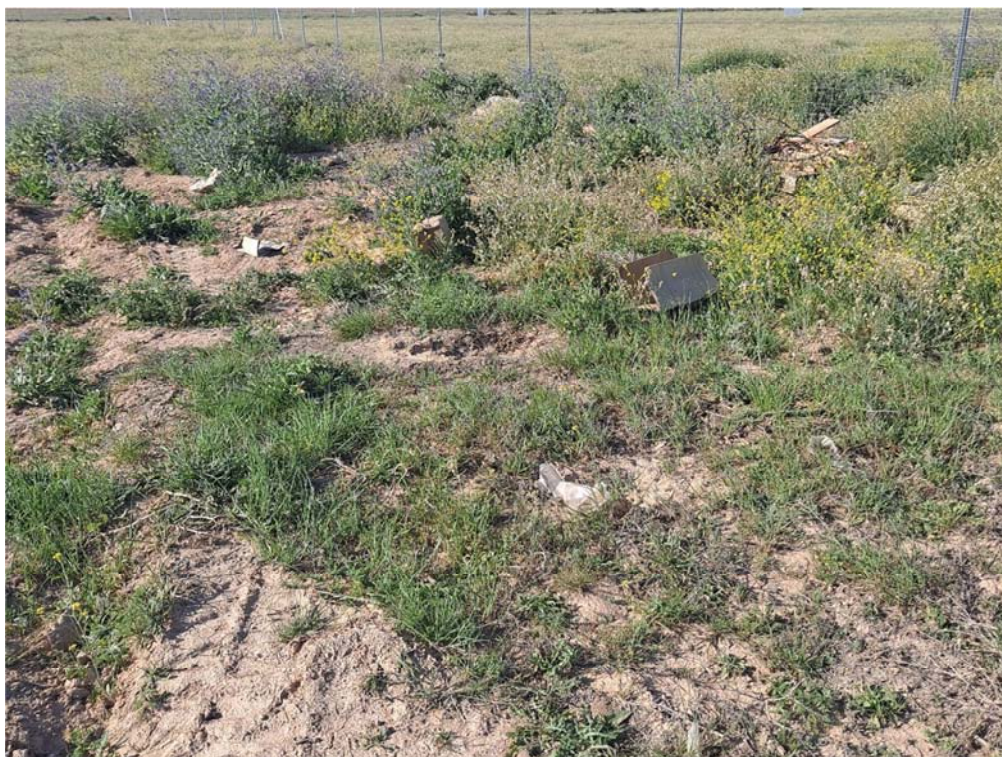
Orientación de los puntos de luz	Los puntos de luz se encuentran correctamente orientados, hacia el interior de la parcela y ligeramente hacia abajo.	
<b>Gestión de residuos generados</b>		
<b>Indicador</b>	<b>Observaciones</b>	<b>NC</b>
Residuos previstos en el proyecto	Los residuos generados son los contemplados en el proyecto (esencialmente plástico, cartón y madera). Puntualmente también se generan alambres y chatarras.	
Acumulaciones de residuos en áreas no designadas para ello	En la visita del 13-09-23 se identificaron frecuentes restos de alambres junto a los pasos de fauna del vallado, consecuencia de la apertura de los mismos. Se comunicó la necesidad de su recogida y depósito en el contenedor habilitado. A fecha 17-04-24 siguen encontrándose los alambres en el suelo junto a los pasos de fauna a lo largo de todo el vallado.	10
	A fecha 17-04-24 se han limpiado los plásticos dispersos entre las plantas San Pedro y Épila, aunque se han observado algunos cartones en esta misma zona.	13

Figura 8.2. Cartones dispersos entre las plantas "San Pedro" y "Épila"

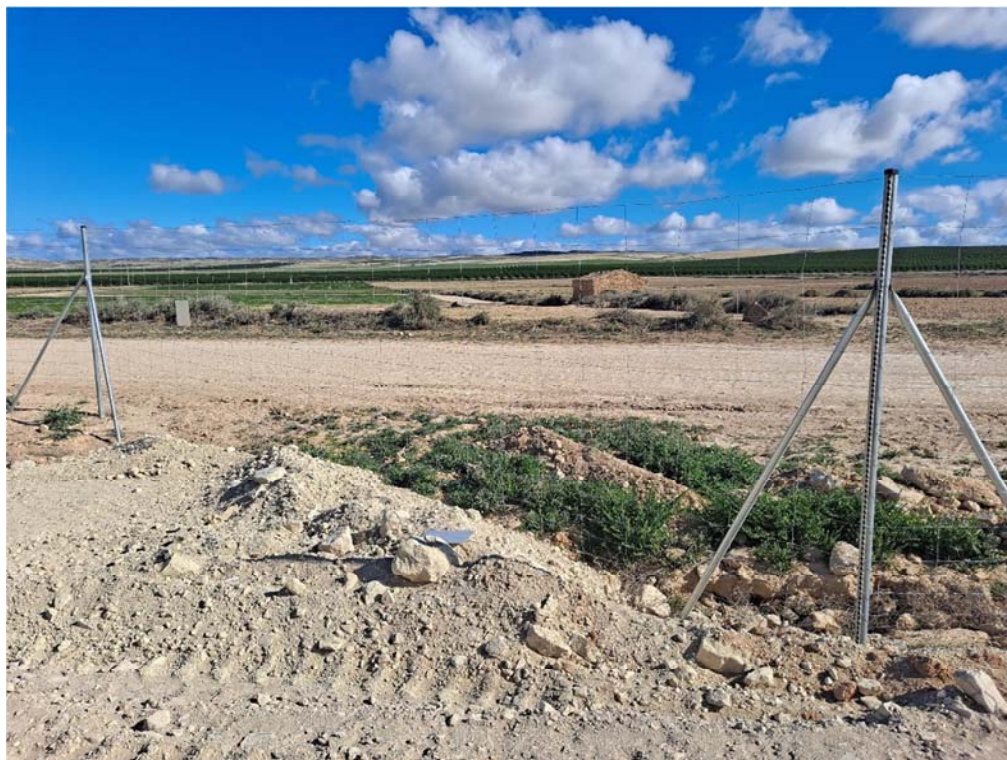
Figura 8.3. Placa de visibilidad caída

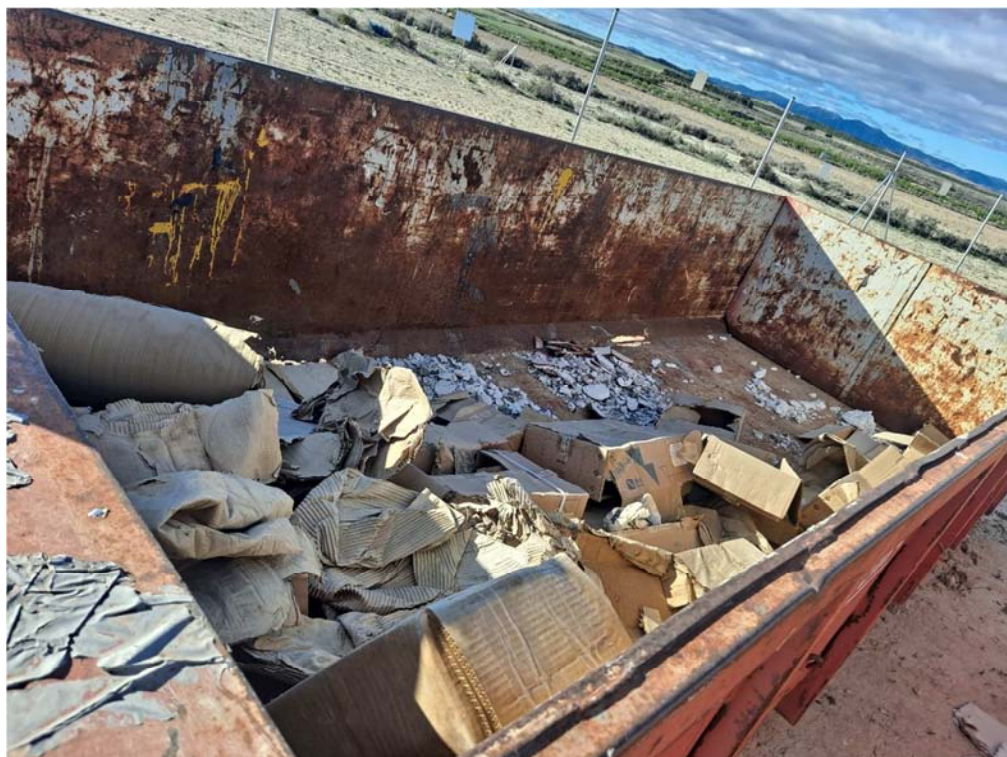
Figura 8.4. Contenedor de cartones

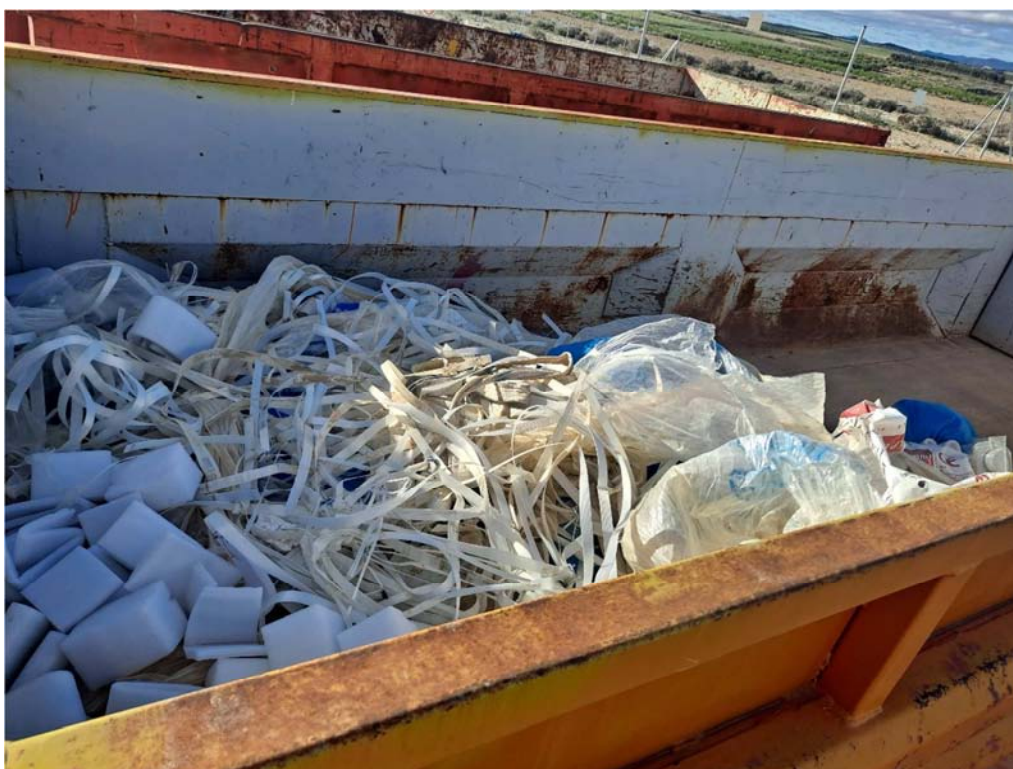
Figura 8.5. Contenedor de plásticos

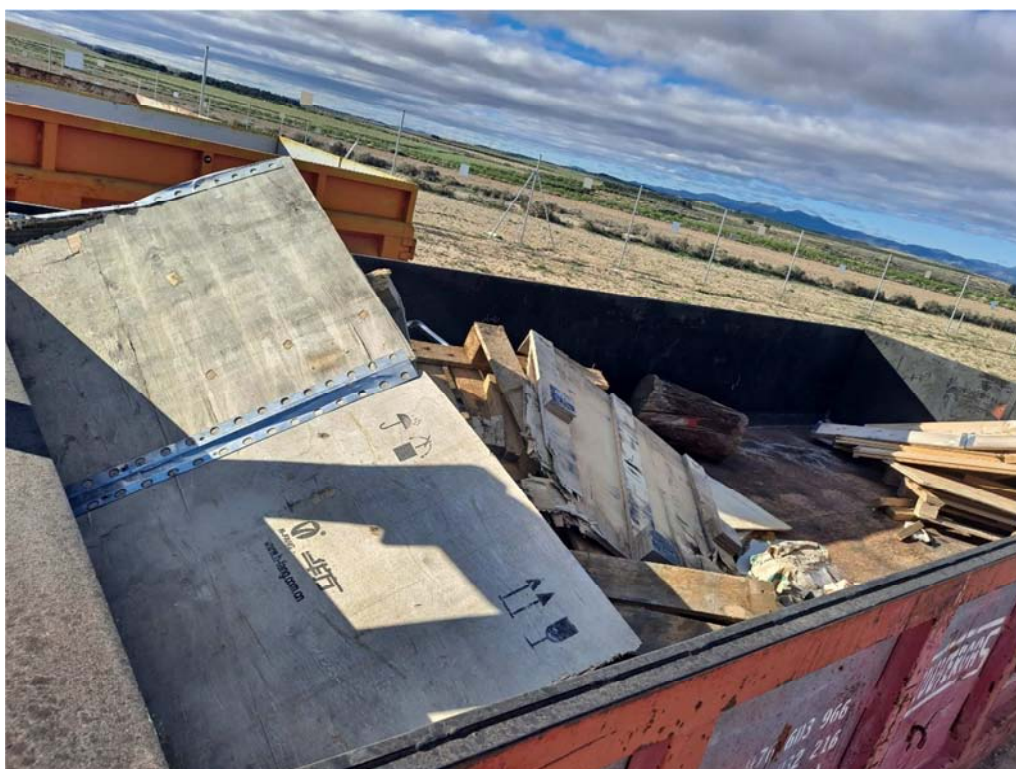
Figura 8.6. Contenedor de madera

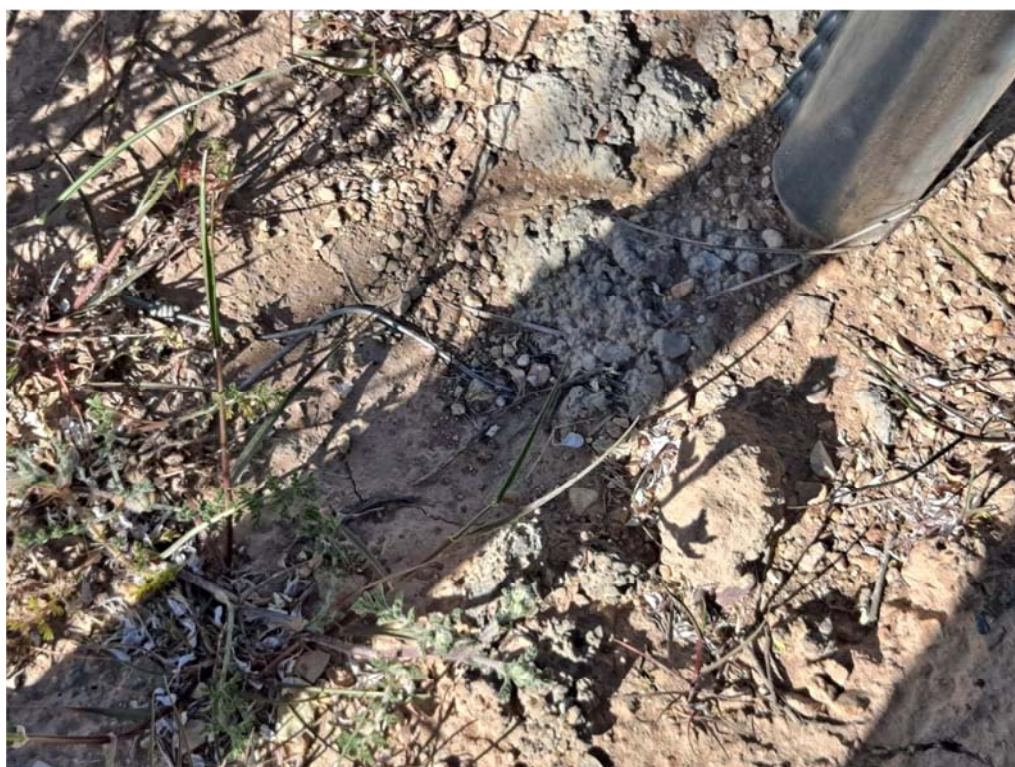
Figura 8.7. Alambres en el suelo junto a los pasos de fauna

NO CONFORMIDADES						
NC	Categoría	Indicador	Observaciones	Fecha de apertura	Medidas propuestas	Fecha de cierre
10	Gestión de residuos generados	Acumulaciones de residuos en áreas no designadas para ello	Se identificaron frecuentes restos de alambres junto a los pasos de fauna del vallado	13-09-23	Recoger los alambres y depositarlos en el contenedor habilitado	
13	Gestión de residuos generados	Acumulaciones de residuos en áreas no designadas para ello	Se observan cartones dispersos entre las plantas San Pedro A y Épila	13-12-23	Recoger los cartones y depositarlos en el contenedor habilitado.	
15	Instalación y mantenimiento del vallado	Permeabilidad territorial para la fauna	Se ha obstruido un tramo del paso inferior de vallado, como consecuencia de los movimientos de tierra realizados para salvar el barranco que atraviesa la parcela.	17-04-24	Retirar las tierras que obstruyen los pasos inferiores de fauna

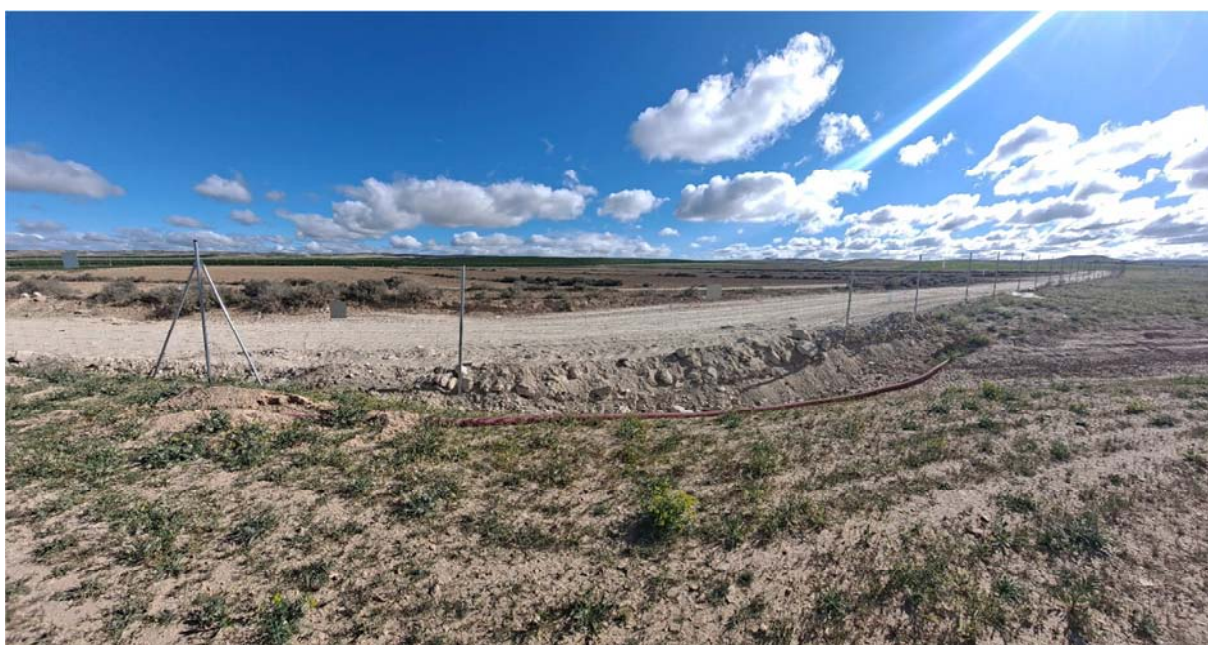
<b>Drenajes de las aguas</b>		
<b>Indicador</b>	<b>Observaciones</b>	<b>NC</b>
Encharcamientos dentro de la zona de proyecto	No se han observado	
Intercepción de zonas de circulación preferente de agua	El barranco que atraviesa la parcela ha sido tapado con tierras en dos puntos para permitir el paso de vehículos/maquinaria, por lo que se ha taponado una zona de circulación preferente de agua. Aunque el barranco es de escasa entidad y se encuentra habitualmente seco, esto puede producir la retención de las aguas de escorrentía en episodios de precipitaciones.	
<b>Contaminación de suelos y aguas</b>		
<b>Indicador</b>	<b>Observaciones</b>	<b>NC</b>
Evidencias de contaminación en las aguas o cauces cercanos	Se ha observado algún resto puntual de plástico en el barranco que atraviesa la parcela. No se han observado otras evidencias de contaminación.	
Evidencias de contaminación en los suelos	No se han observado

Figura 8.8. Paso inferior del vallado obstruido por los movimientos de tierra

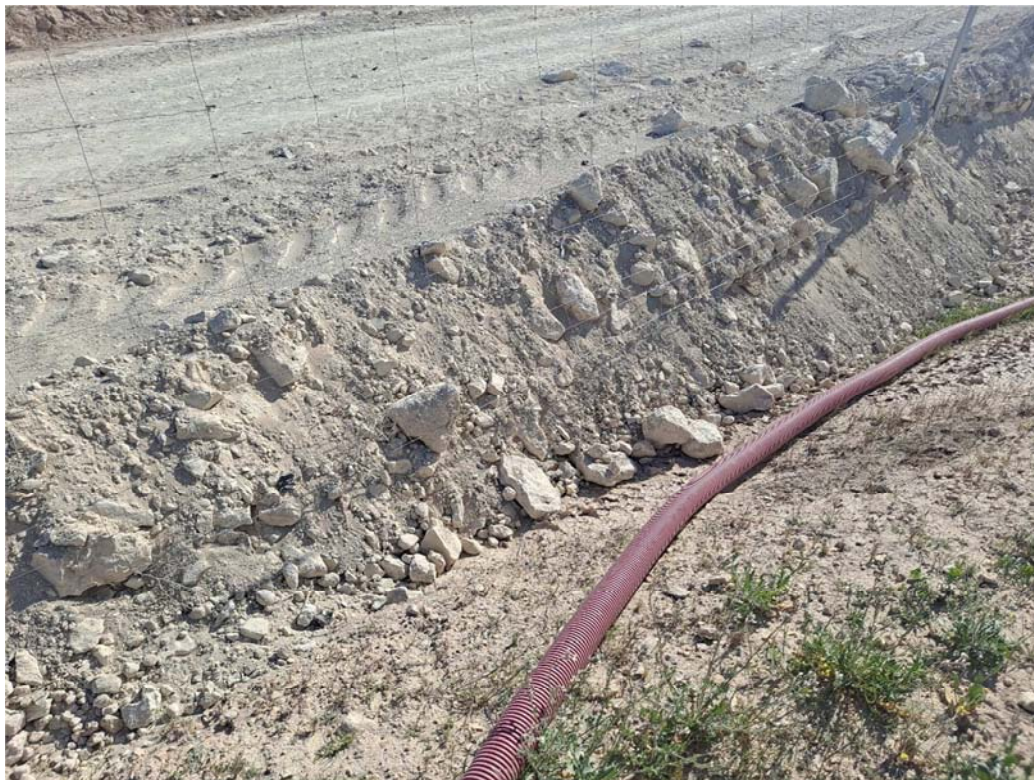
Figura 8.9. Detalle del paso inferior de fauna obstruido
