**INSTALACIÓN FOTOVOLTAICA "ÉPILA" Y CONEXIÓN A RED 15 kV**  
**ÉPILA (ZARAGOZA)**  
**INFORME DE VIGILANCIA AMBIENTAL**

<b>Nombre de la instalación</b>	FV Épila
<b>Provincia de la instalación</b>	Zaragoza
<b>Nombre del titular</b>	Inversiones Renomosa, S.L.
<b>CIF del titular</b>	B99533820
<b>Nombre de la empresa de la vigilancia</b>	José Vicente Andrés Ros
<b>Tipo de EIA</b>	Simplificada
<b>Informe en Fase de</b>	Construcción
<b>Periodicidad del informe según DIA</b>	Mensual
<b>Año de seguimiento nº</b>	Año 1
<b>nº de informe y año de seguimiento</b>	Informe nº 11 del año 1
<b>Periodo que recoge el informe</b>	Mayo 2024

Nº Expte. INAGA 500201/01B/2020/09286

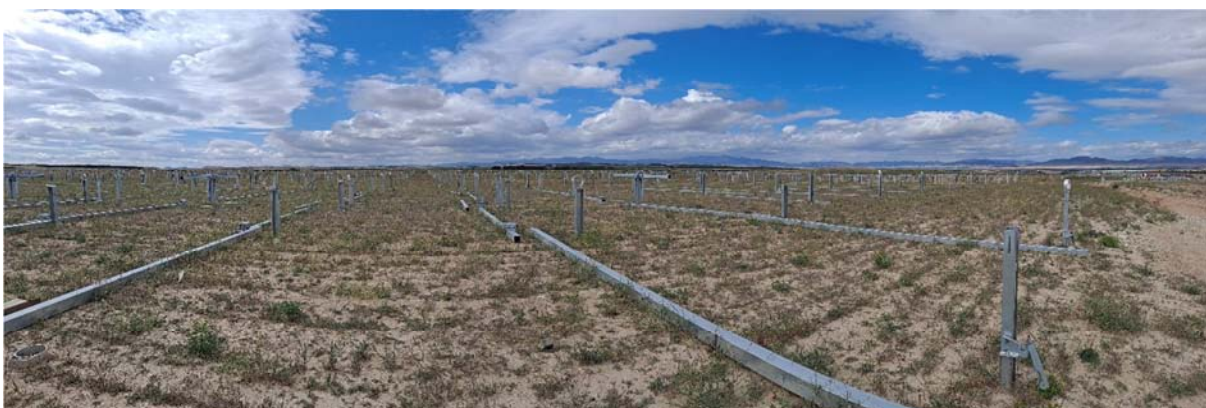
No se tiene constancia de que se hayan realizado trabajos en la planta en este periodo.

Figura 4.1. Aspecto de la planta

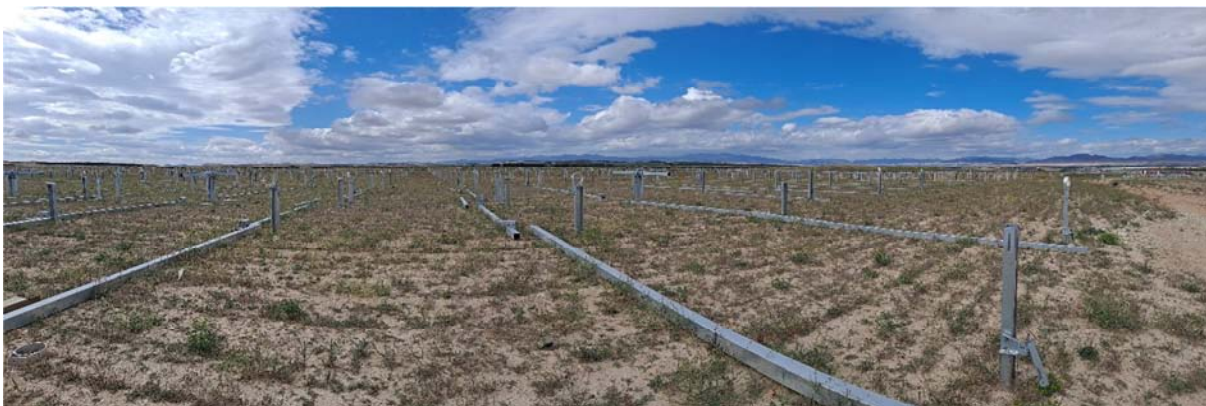
Figura 8.1. Aspecto de la planta a fecha 16-05-24

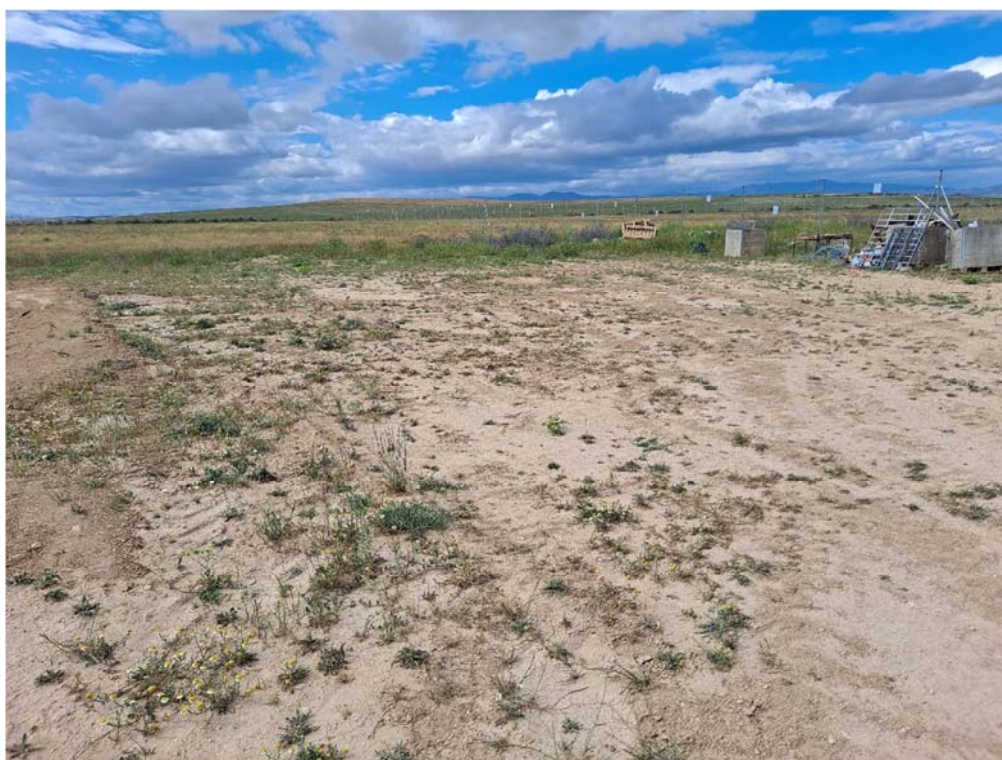
Se han limpiado los cartones dispersos entre las plantas San Pedro y Épila.	13
Identificación, separación y almacenamiento de residuos	Los residuos se encuentran almacenados en contenedores y correctamente separados. También se usan tres cajones para la recogida de chatarras, que van cambiando de ubicación en función de las necesidades.	
Áreas de almacenamiento adecuadas	Se dispone contenedores para el almacenamiento de los residuos, localizados en la planta "San Pedro B". Esta zona de almacenamiento es conjunta para las plantas "Épila", "San Pedro" y "Épila 123".	
Registro de la recogida de los residuos por gestor autorizado	No se han realizado recogidas de residuos en este periodo	
<b>Prevención de incendios</b>		
<b>Indicador</b>	<b>Observaciones</b>	<b>NC</b>
Limpieza de caminos y pistas	No se han identificado obstáculos en las pistas de acceso	
Medidas contra incendios	En el proyecto de construcción se recogen las medidas contra incendios forestales

Figura 8.2. Zona entre las plantas "San Pedro" y "Épila" sin residuos

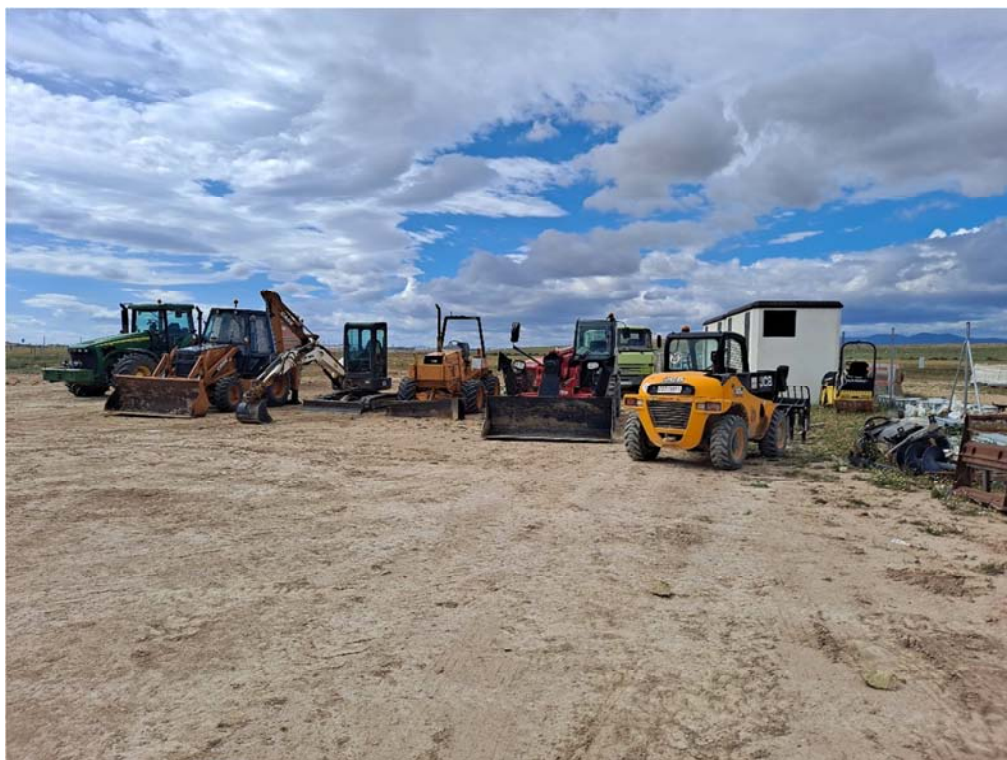
Figura 8.3. Parking de maquinaria y casetas prefabricadas que albergarán los centros de transformación, situados entre las plantas "San Pedro" y "Épila"

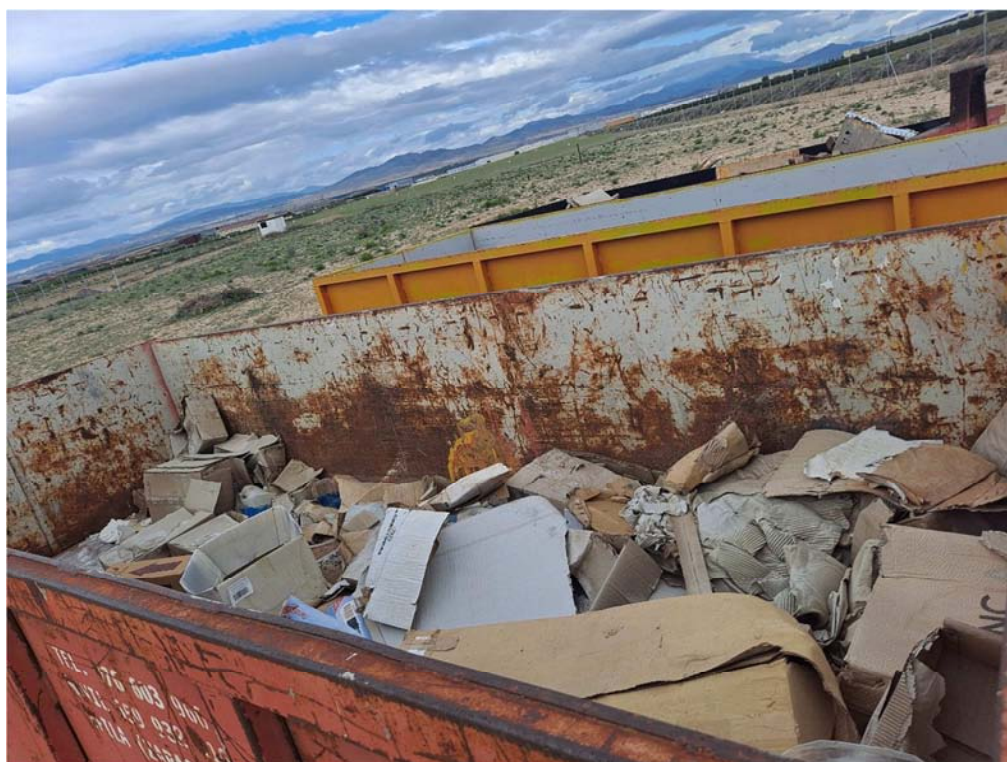
Figura 8.4. Contenedor de cartones

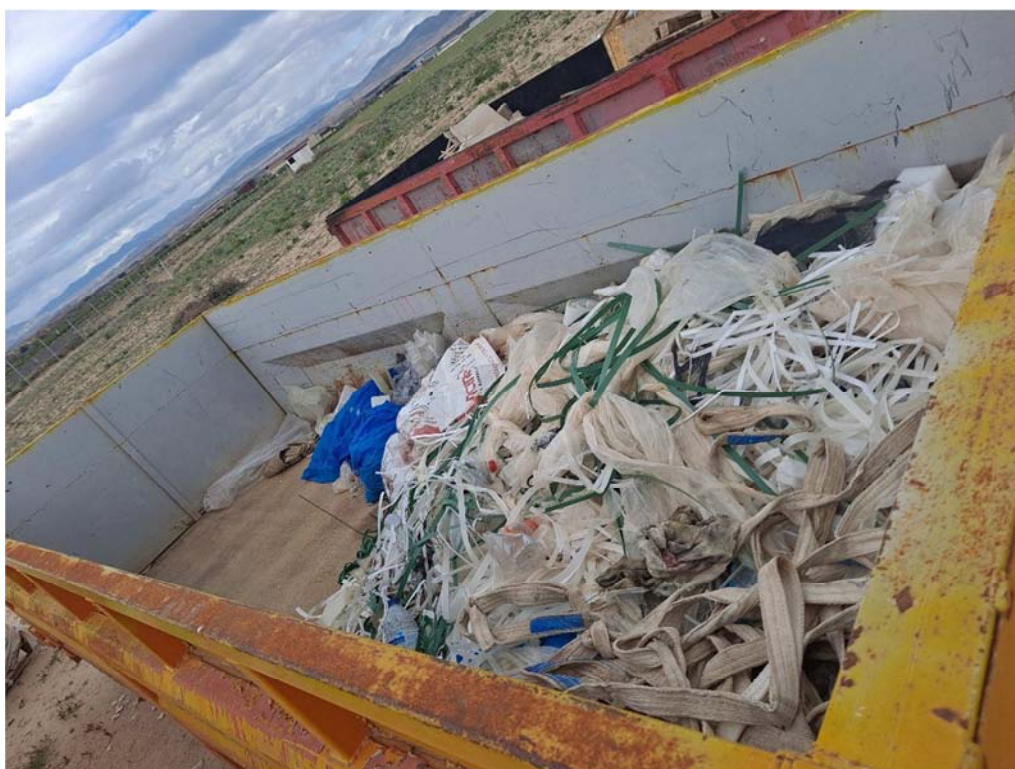
Figura 8.5. Contenedor de plásticos

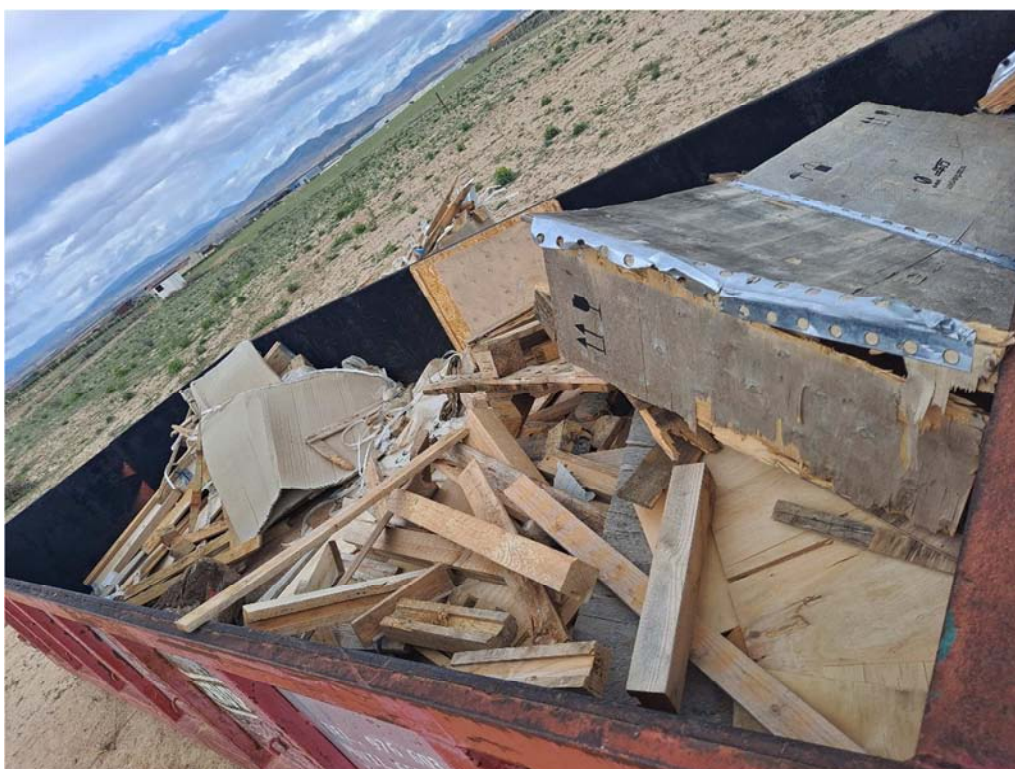
Figura 8.6. Contenedor de madera

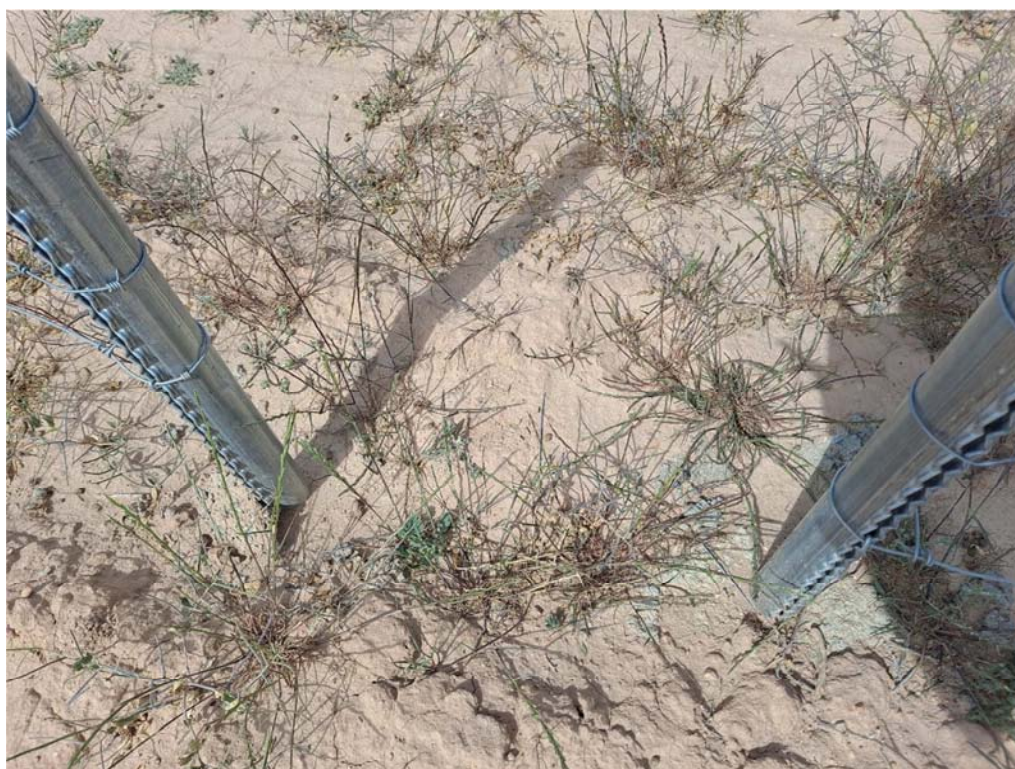
<b>Puntos de luz</b>		
<b>Indicador</b>	<b>Observaciones</b>	<b>NC</b>
Localización de los puntos de luz	Los puntos de luz se localizan en las casetas prefabricadas que se usan como comedor y oficinas.	
Orientación de los puntos de luz	Los puntos de luz se encuentran correctamente orientados, hacia el interior de la parcela y ligeramente hacia abajo.	
<b>Gestión de residuos generados</b>		
<b>Indicador</b>	<b>Observaciones</b>	<b>NC</b>
Residuos previstos en el proyecto	Los residuos generados son los contemplados en el proyecto (esencialmente plástico, cartón y madera). Puntualmente también se generan alambres y chatarras.	
Acumulaciones de residuos en áreas no designadas para ello	En la visita del 13-09-23 se identificaron frecuentes restos de alambres junto a los pasos de fauna del vallado, consecuencia de la apertura de los mismos. Se comunicó la necesidad de su recogida y depósito en el contenedor habilitado. A fecha 16-05-24 siguen encontrándose los alambres en el suelo junto a los pasos de fauna a lo largo de todo el vallado.	10

Figura 8.7. Alambres en el suelo junto a los pasos de fauna

NO CONFORMIDADES						
NC	Categoría	Indicador	Observaciones	Fecha de apertura	Medidas propuestas	Fecha de cierre
10	Gestión de residuos generados	Acumulaciones de residuos en áreas no designadas para ello	Se identificaron frecuentes restos de alambres junto a los pasos de fauna del vallado	13-09-23	Recoger los alambres y depositarlos en el contenedor habilitado	
13	Gestión de residuos generados	Acumulaciones de residuos en áreas no designadas para ello	Se han limpiado los residuos entre las plantas San Pedro A y Épila	13-12-23	Recoger los cartones y depositarlos en el contenedor habilitado.	16-05-24
15	Instalación y mantenimiento del vallado	Permeabilidad territorial para la fauna	Se ha obstruido un tramo del paso inferior de vallado, como consecuencia de los movimientos de tierra realizados para salvar el barranco que atraviesa la parcela.	17-04-24	Retirar las tierras que obstruyen los pasos inferiores de fauna

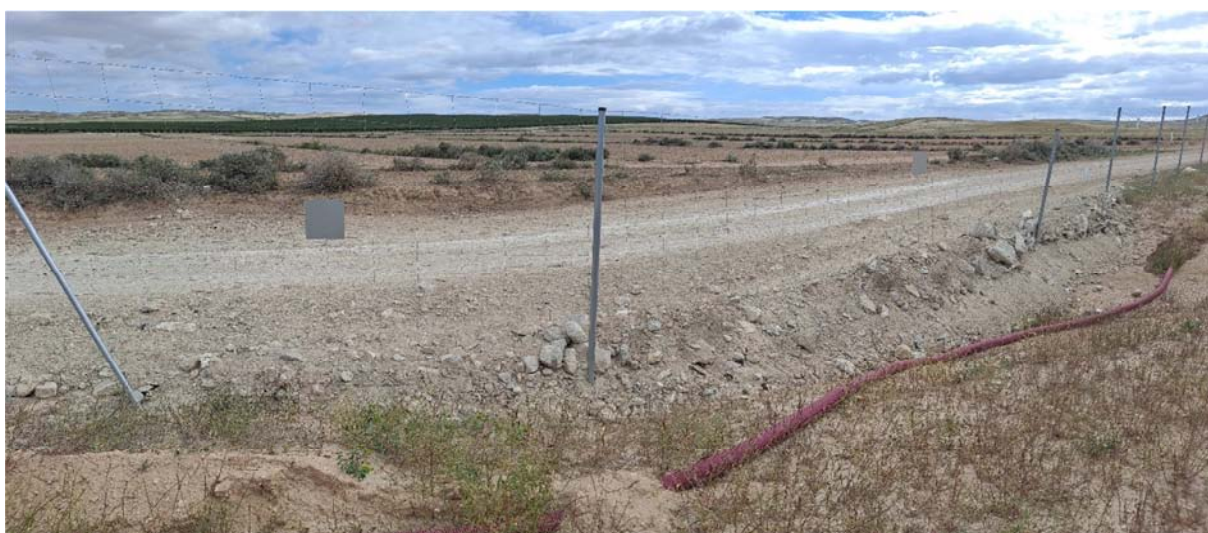
<b>Indicador</b>	<b>Observaciones</b>	<b>NC</b>
Existencia de elementos que puedan dañar a la fauna	No se han identificado elementos cortantes o punzantes	
Elementos de visibilidad para la fauna	En la visita anterior se identificó un vano sin placa de visibilidad en el sector norte del vallado, que no ha sido repuesto. El resto de las placas se encuentran en buen estado.	
Permeabilidad territorial para la fauna	Como consecuencia de los movimientos de tierra para salvar el barranco que atraviesa la planta, se han obstruido unos 20 m del paso inferior de fauna del vallado en su límite norte. Esta obstrucción se identificó y notificó en la visita del mes anterior.	15

Figura 8.8. Paso inferior del vallado que continúa obstruido por los movimientos de tierra

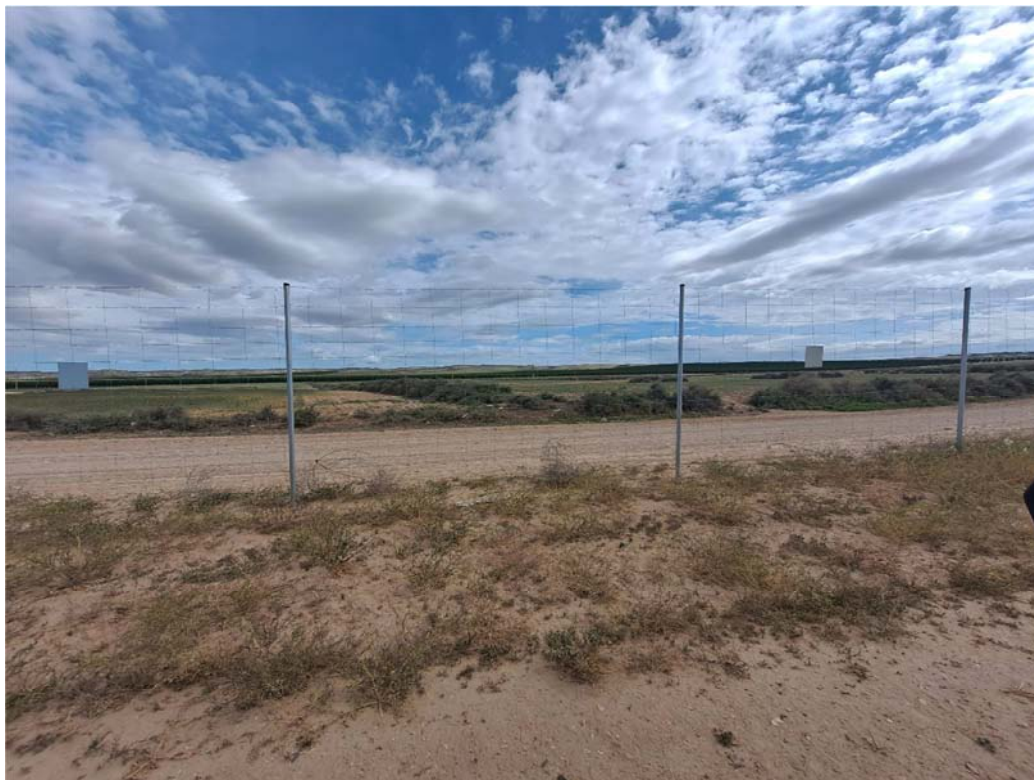
Figura 8.9. Tramo del vallado sin placa de visibilidad

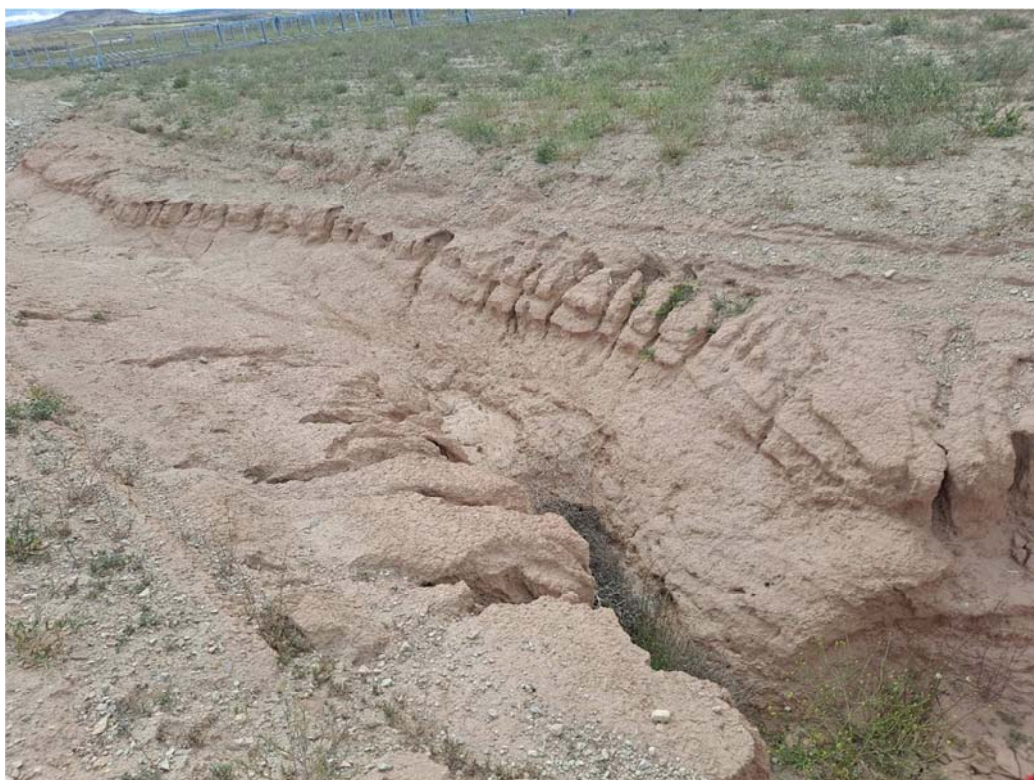
<b>Retirada y acopio de tierra vegetal</b>		
<b>Indicador</b>	<b>Observaciones</b>	<b>NC</b>
Tierra vegetal retirada de todas las zonas de actuación	No se han realizado excavaciones ni movimientos de tierra en este periodo, por lo que no ha sido necesaria la retirada de tierra vegetal. La tierra vegetal procedente de la rampa para la descarga de camiones se ha reintegrado al hueco, tapándose la rampa.	
Aptitud de la tierra vegetal para su uso en la restauración	La tierra reintegrada al hueco de la rampa se encontraba en buen estado, según se observó en visitas previas	
Idoneidad de las zonas de ubicación de los acopios de tierra vegetal	No aplica	
Dimensiones de los acopios para su adecuada conservación	No aplica	
<b>Procesos erosivos</b>		
<b>Indicador</b>	<b>Observaciones</b>	<b>NC</b>
Existencia de regueros erosivos	Se observan regueros erosivos activos en el barranco que atraviesa la planta fotovoltaica. Por el momento, no se han identificado huellas erosivas en las tierras que conforman los pasos sobre el barranco

Figura 8.10. Regueros erosivos en los márgenes del cauce del barranco

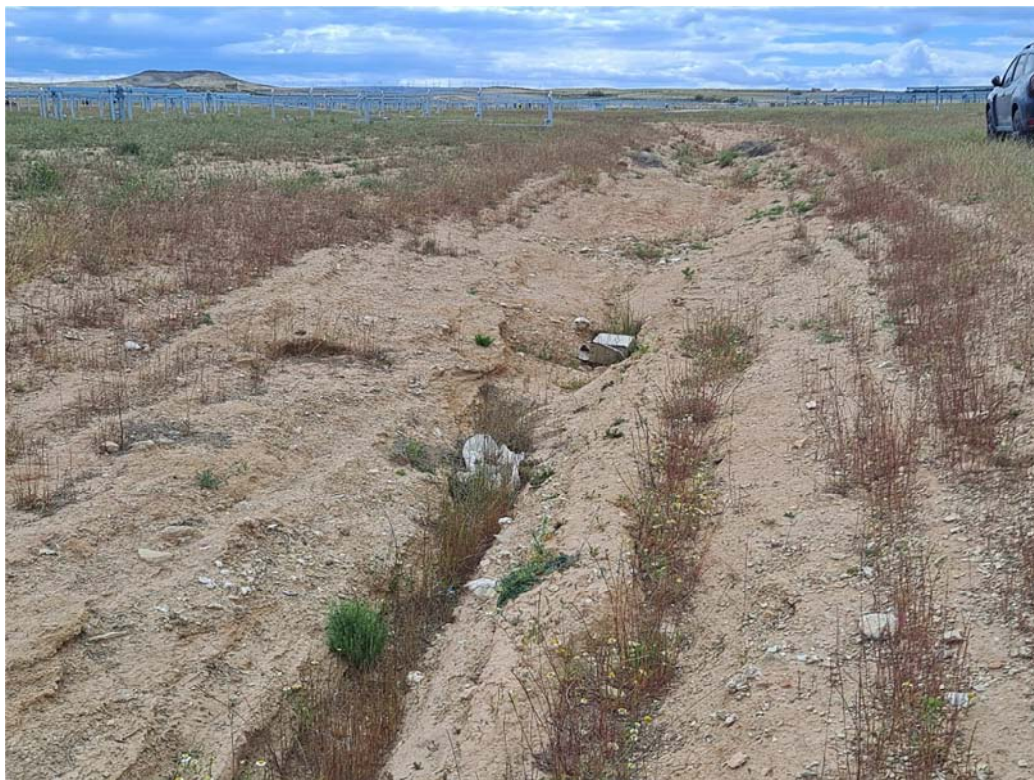
Figura 8.11. Algunos residuos puntuales identificados en el barranco
