INSTALACIÓN FOTOVOLTAICA "ÉPILA" Y CONEXIÓN A RED 15 kV
ÉPILA (ZARAGOZA)
INFORME DE VIGILANCIA AMBIENTAL

Nombre de la instalación	FV Épila
Provincia de la instalación	Zaragoza
Nombre del titular	Inversiones Renomosa, S.L.
CIF del titular	B99533820
Nombre de la empresa de la vigilancia	José Vicente Andrés Ros
Tipo de EIA	Simplificada
Informe en Fase de	Construcción
Periodicidad del informe según DIA	Mensual
Año de seguimiento nº	Año 1
nº de informe y año de seguimiento	Informe nº 12 del año 1
Periodo que recoge el informe	Junio 2024

Nº Expte. INAGA 500201/01B/2020/09286

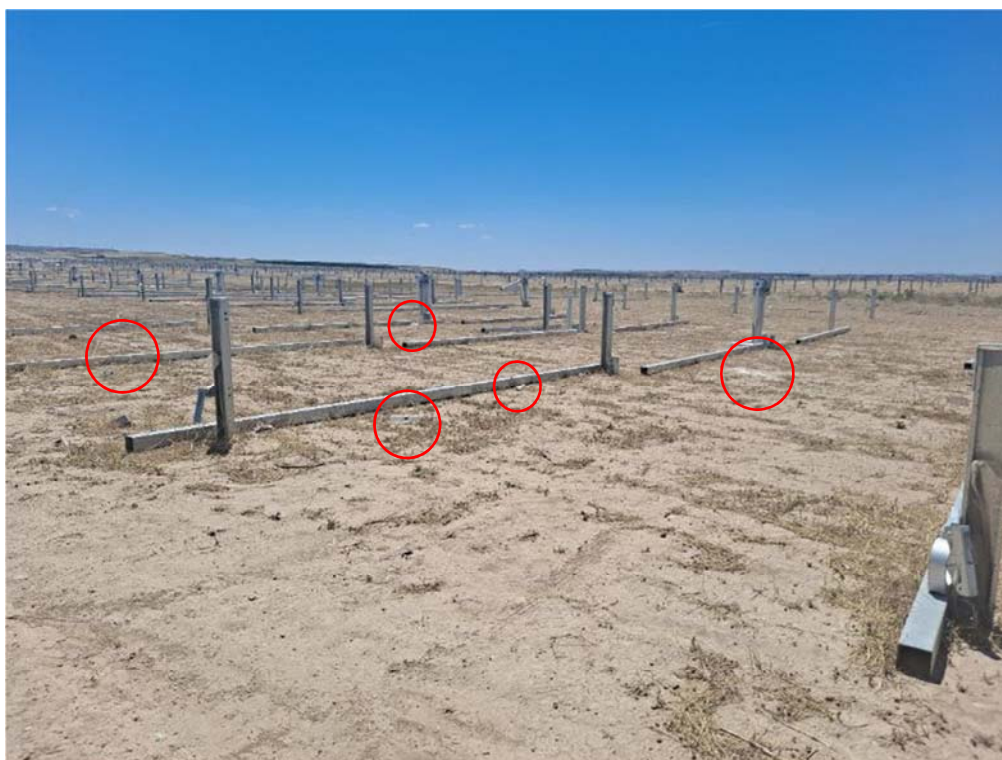
Se observan plásticos (botellas y otros) en la planta, en su zona más cercana a la entrada.	16
Identificación, separación y almacenamiento de residuos	Los residuos se encuentran almacenados en contenedores y correctamente separados. También se usan tres cajones para la

Figura 8.2. Residuos plásticos identificados dentro de la planta

NO CONFORMIDADES						
NC	Categoría	Indicador	Observaciones	Fecha de apertura	Medidas propuestas	Fecha de cierre
10	Gestión de residuos generados	Acumulaciones de residuos en áreas no designadas para ello	Se identificaron frecuentes restos de alambres junto a los pasos de fauna del vallado	13-09-23	Recoger los alambres y depositarlos en el contenedor habilitado	
15	Instalación y mantenimiento del vallado	Permeabilidad territorial para la fauna	Se ha obstruido un tramo del paso inferior de vallado, como consecuencia de los movimientos de tierra realizados para salvar el barranco que atraviesa la parcela.	17-04-24	Retirar las tierras que obstruyen los pasos inferiores de fauna	
16	Gestión de residuos generados	Acumulaciones de residuos en áreas no designadas para ello	Se observan plásticos (botellas y otros) en la planta, en su zona más cercana a la entrada.	14-06-24	Recoger los plásticos y depositarlos en el contenedor habilitado.

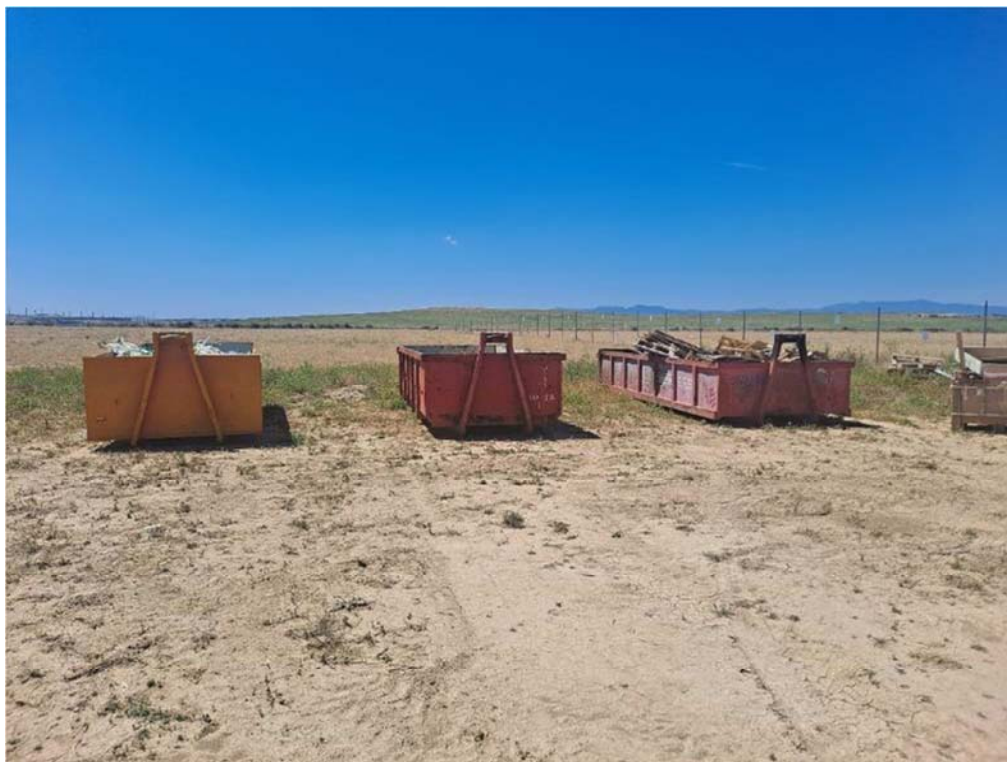
recogida de chatarras, que van cambiando de ubicación en función de las necesidades.	
Áreas de almacenamiento adecuadas	Se dispone contenedores para el almacenamiento de los residuos, que se han trasladado al espacio existente entre las plantas "San Pedro" y "Épila". Esta zona de almacenamiento es conjunta para las plantas "Épila", "San Pedro" y "Épila 123".	
Registro de la recogida de los residuos por gestor autorizado	No se han realizado recogidas de residuos en este periodo	
Prevención de incendios		
Indicador	Observaciones	NC
Limpieza de caminos y pistas	No se han identificado obstáculos en las pistas de acceso.	
Medidas contra incendios	En el proyecto de construcción se recogen las medidas contra incendios forestales.	
Maquinaria provista de extintores y revisiones al día	No aplica.	
Siniestralidad de la fauna en viales		
Indicador	Observaciones	NC
Cadáveres de animales en los viales	No se han encontrado cadáveres de animales en los viales de acceso ni en los viales interiores.

Figura 8.3. Contenedores para residuos, trasladados al espacio existente entre las plantas "San Pedro" y "Épila"

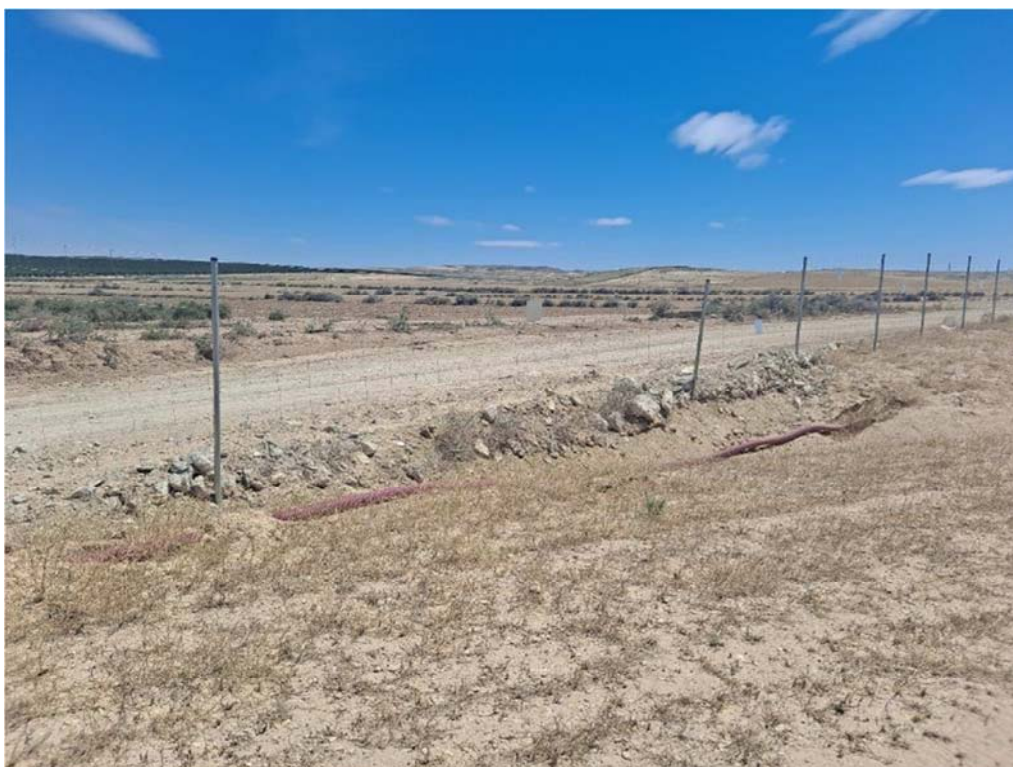
Permeabilidad territorial para la fauna	Como consecuencia de los movimientos de tierra para salvar el barranco que atraviesa la planta, quedaron obstruidos unos 20 m del paso inferior de fauna del vallado en su límite norte.	15
Puntos de luz		
Indicador	Observaciones	NC
Localización de los puntos de luz	Los puntos de luz se localizan en las casetas prefabricadas que se usan como comedor y oficinas.	
Orientación de los puntos de luz	Los puntos de luz se encuentran correctamente orientados, hacia el interior de la parcela y ligeramente hacia abajo.	
Gestión de residuos generados		
Indicador	Observaciones	NC
Residuos previstos en el proyecto	Los residuos generados son los contemplados en el proyecto (esencialmente plástico, cartón y madera). Puntualmente también se generan alambres y chatarras.	
Acumulaciones de residuos en áreas no designadas para ello	En la visita del 13-09-23 se identificaron frecuentes restos de alambres junto a los pasos de fauna del vallado, consecuencia de la apertura de los mismos. Se comunicó la necesidad de su recogida y depósito en el contenedor habilitado. A fecha 14-06-24 siguen encontrándose los alambres en el suelo junto a los pasos de fauna a lo largo de todo el vallado.	10

Figura 8.8. Paso inferior del vallado obstruido por los movimientos de tierra

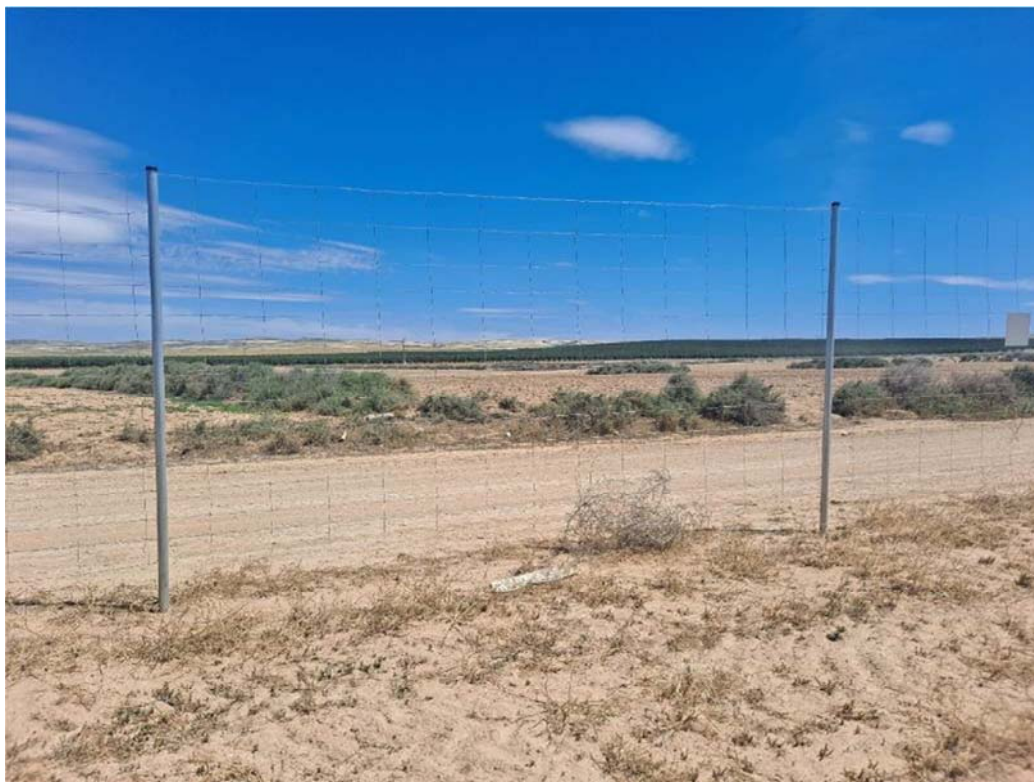
Drenajes de las aguas		
Indicador	Observaciones	NC
Encharcamientos dentro de la zona de proyecto	No se han observado.	
Intercepción de zonas de circulación preferente de agua	El barranco que atraviesa la zona de proyecto se encuentra tapado en dos puntos dentro de la planta, para facilitar el tránsito de vehículos.	
Contaminación de suelos y aguas		
Indicador	Observaciones	NC
Evidencias de contaminación en las aguas o cauces cercanos	No se han observado.	
Evidencias de contaminación en los suelos	No se han observado.	
Protocolo en caso de vertido accidental	Existe un protocolo a seguir en caso de vertido accidental.	
Instalación y mantenimiento del vallado		
Indicador	Observaciones	NC
Existencia de elementos que puedan dañar a la fauna	No se han identificado elementos cortantes o punzantes.	
Elementos de visibilidad para la fauna	Se ha identificado un vano del vallado sin placa de visibilidad en el sector norte de la planta. El resto de las placas se encuentran en buen estado.

Figura 8.9. Único vano del vallado observado sin placa de visibilidad

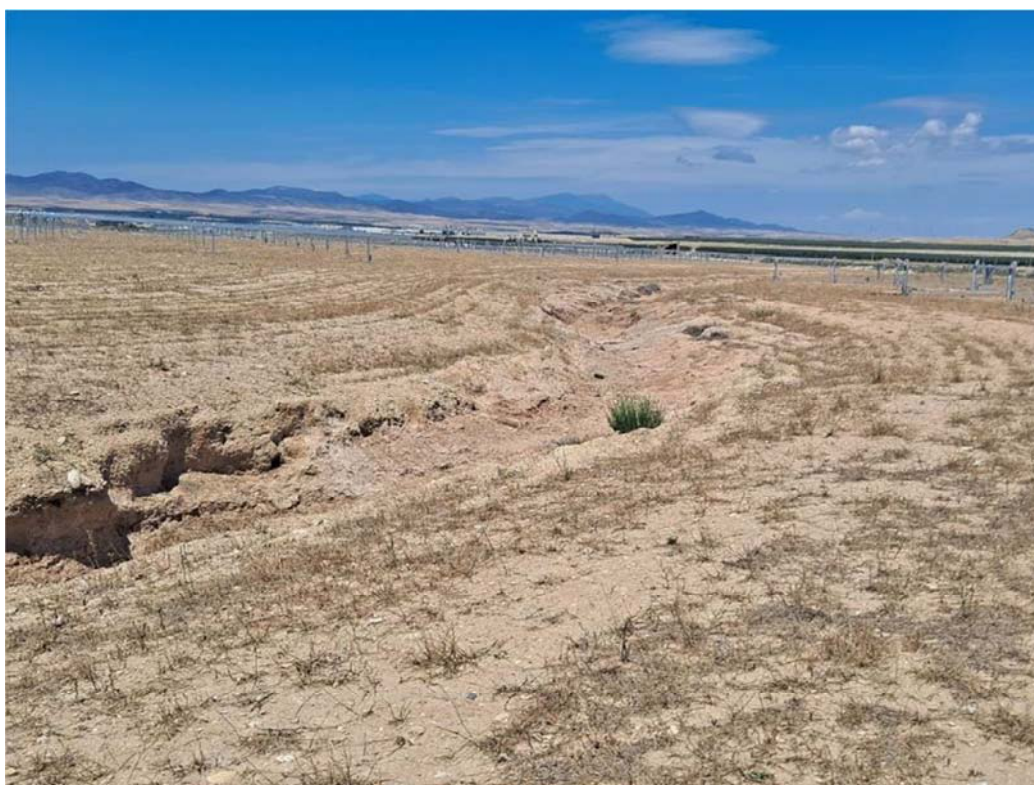
Compactación de suelos	Se observan suelos compactados en los viales interiores y exteriores y terrenos entre las plantas Épila y San Pedro donde se encuentran las instalaciones auxiliares. Todos ellos situados dentro de la parcela de proyecto, sin afectar a otras parcelas.	
Marcas de circulación de vehículos fuera de las zonas de ocupación de las obras	Se identifican marcas de circulación en los mismos puntos indicados en el párrafo anterior. No existen afecciones fuera de las parcelas de proyecto.	
Procesos erosivos		
Indicador	Observaciones	NC
Existencia de regueros erosivos	Tan solo se observan regueros erosivos activos en el barranco que atraviesa la planta fotovoltaica.

Figura 8.10. Aspecto del barrano que atraviesa la parcela
