INSTALACIÓN FOTOVOLTAICA "ÉPILA" Y CONEXIÓN A RED 15 kV

ÉPILA (ZARAGOZA)

INFORME DE VIGILANCIA AMBIENTAL

Nº Expte. INAGA 500201/01B/2020/09286

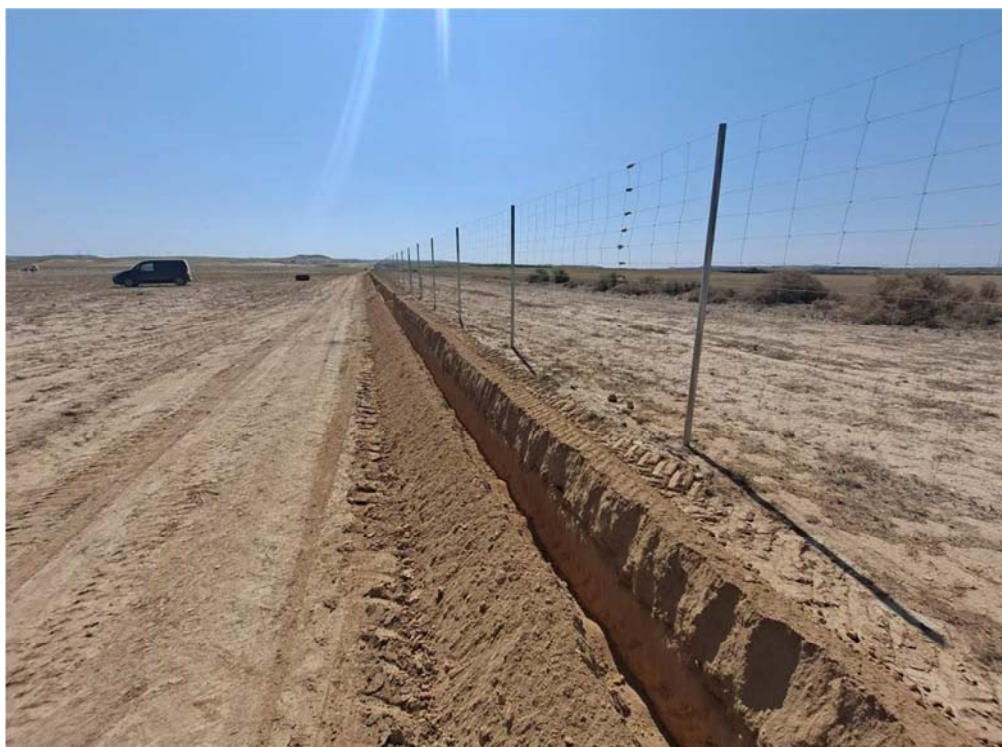
Figura 4.1. Vallado y zanja para el cableado del sistema de seguridad

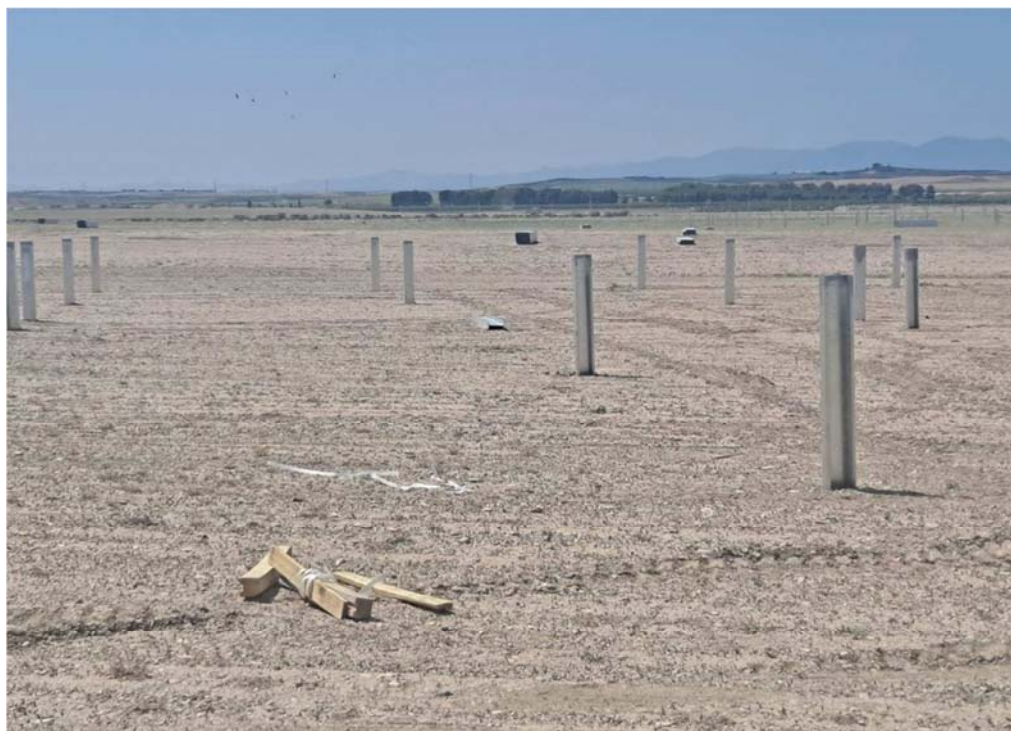
Figura 4.2. Estructuras de soporte ya instaladas

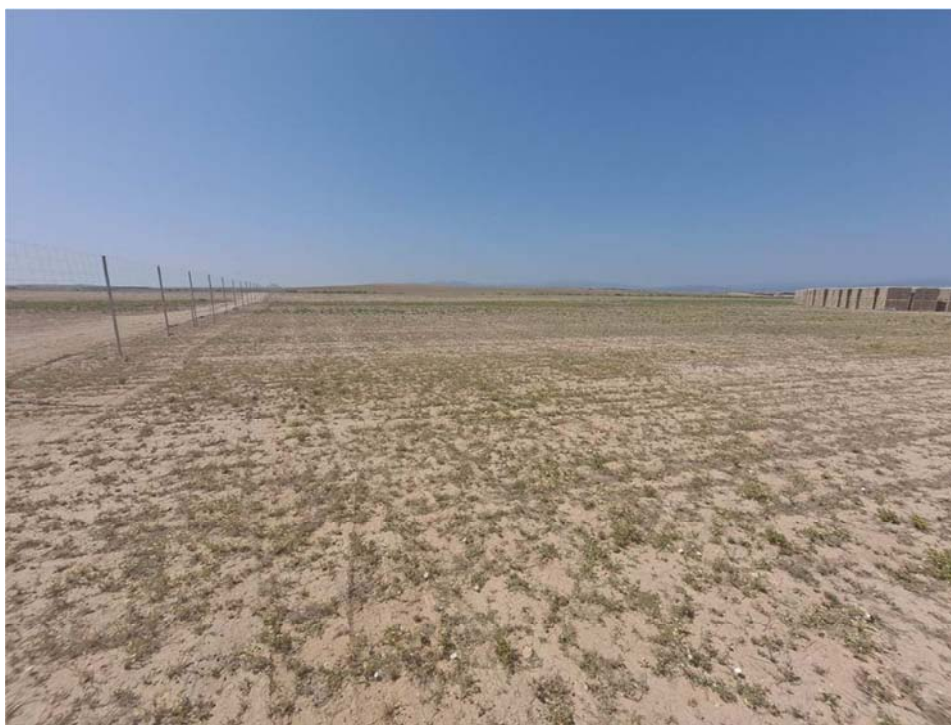
Figura 8.1. Espacio libre de 50 m entre las plantas contiguas "Épila" y "San Pedro"

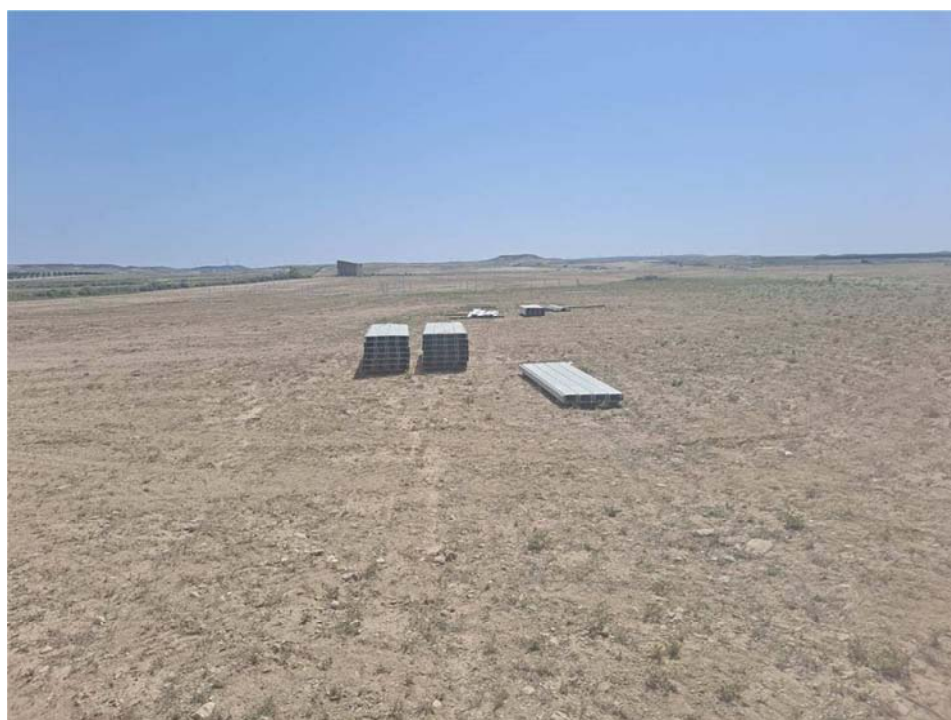
Figura 8.2. Acopio de material para las hincas en la planta

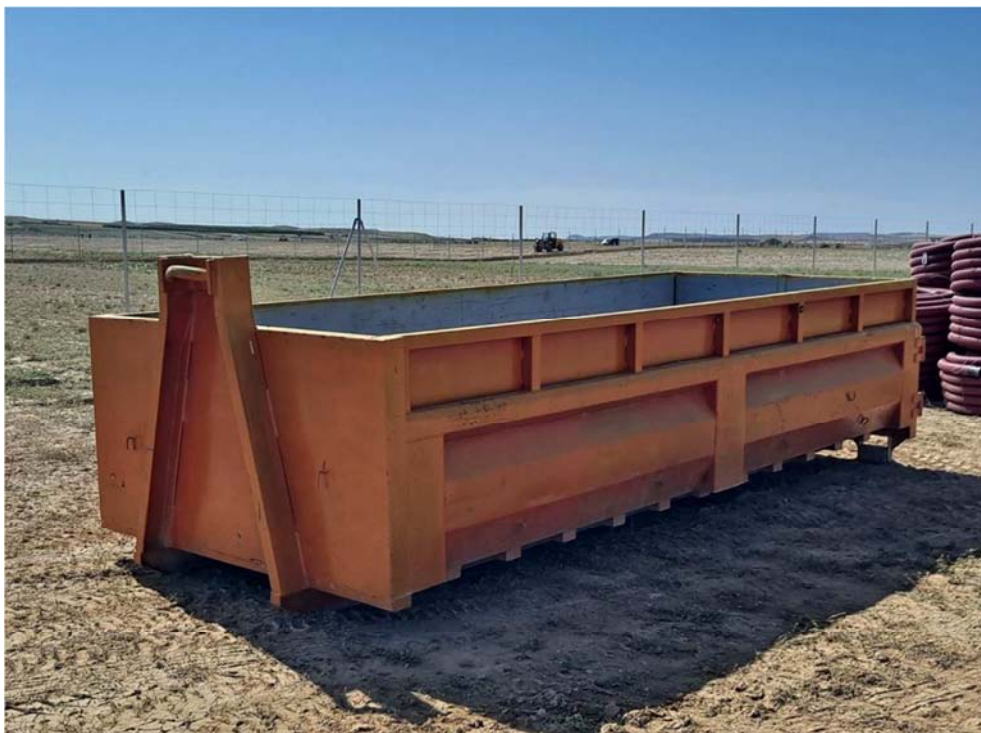
Gestión de residuos generados		
Indicador	Observaciones	NC
Residuos previstos en el proyecto	Los residuos generados son los contemplados en el proyecto. En este momento se generan plásticos, madera y cartón.	
Acumulaciones de residuos en áreas no designadas para ello	No se han observado acumulaciones de residuos	
Identificación, separación y almacenamiento de residuos	Actualmente existe un único contenedor situado, localizado en el recinto de la planta colindante "San Pedro", por lo que los residuos se encuentran mezclados. No obstante, se ha trasladado la intención de instalar más contenedores para poder hacer una adecuada separación y almacenamiento.	08
Áreas de almacenamiento adecuadas	En la visita del 20-07 no se disponía de una zona para almacenamiento de residuos El 27-07 se ha constatado que ya se dispone de un contenedor para el almacenamiento de los residuos, localizado en el recinto de la planta colindante "San Pedro"	09

Figura 8.3. Contenedor para el almacenamiento de los residuos, situado en el recinto de la planta contigua "San Pedro"

06	Nivel de polvo/ ruido y gases	ITV de vehículos y maquinaria	No se ha facilitado la ITV de los vehículos	20-07-23	Recopilar las tarjetas ITV de los vehículos que transiten por la zona de proyecto	
07	Contaminación de suelos y aguas	Protocolo en caso de vertido accidental	No se dispone de protocolo a seguir en caso de vertido accidental	20-07-23	Elaborar un protocolo de actuación ante derrames accidentales	
08	Gestión de residuos generados	Identificación, separación y almacenamiento de residuos	Los residuos se encuentran mezclados en un solo contenedor	27-07-23	Instalar más contenedores para separar los residuos adecuadamente	
09	Gestión de residuos generados	Áreas de almacenamiento adecuadas	No se dispone de una zona para almacenamiento de residuos	20-07-23	Instalar contenedores para el almacenamiento de los residuos	27-07-23

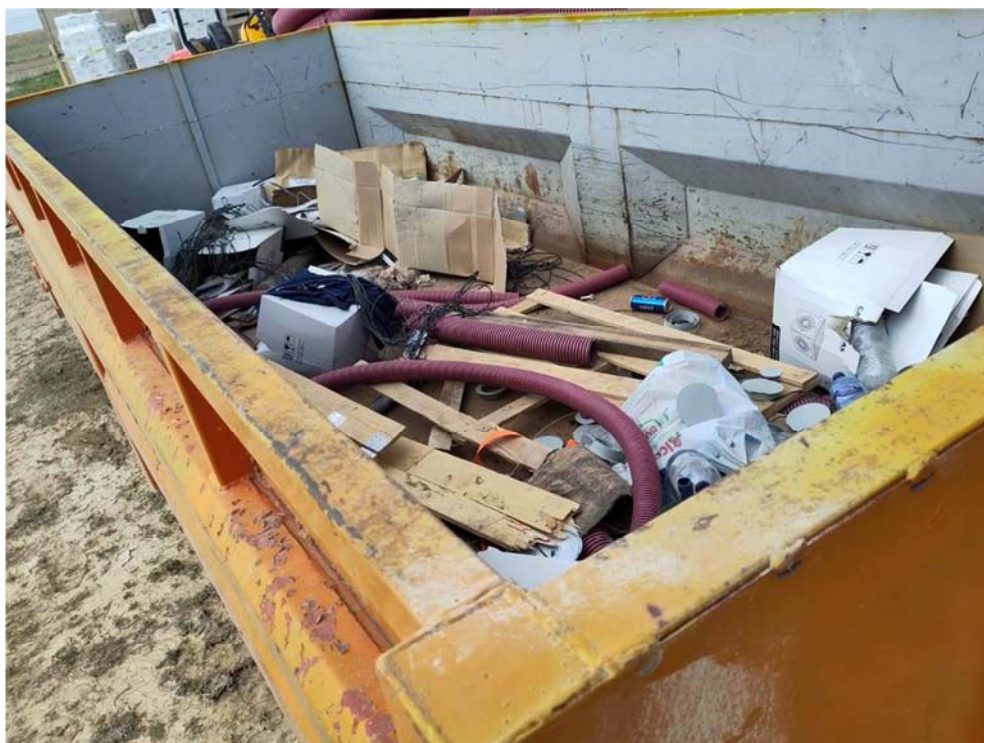
Figura 8.4. Residuos mezclados dentro del contenedor

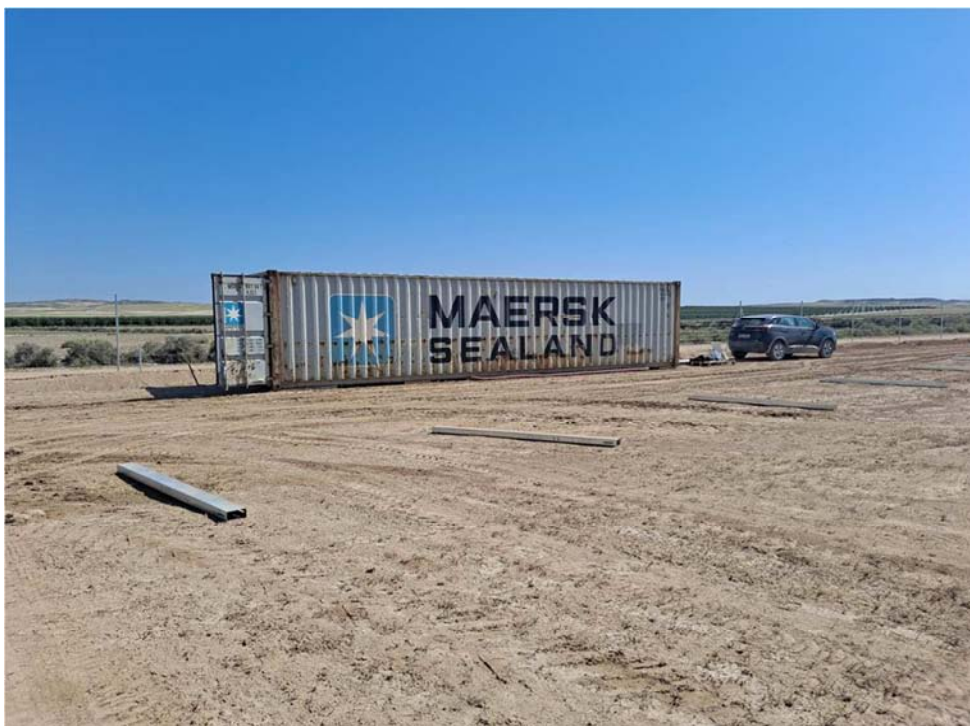
Figura 8.5. Contenedor para el almacenamiento de herramientas

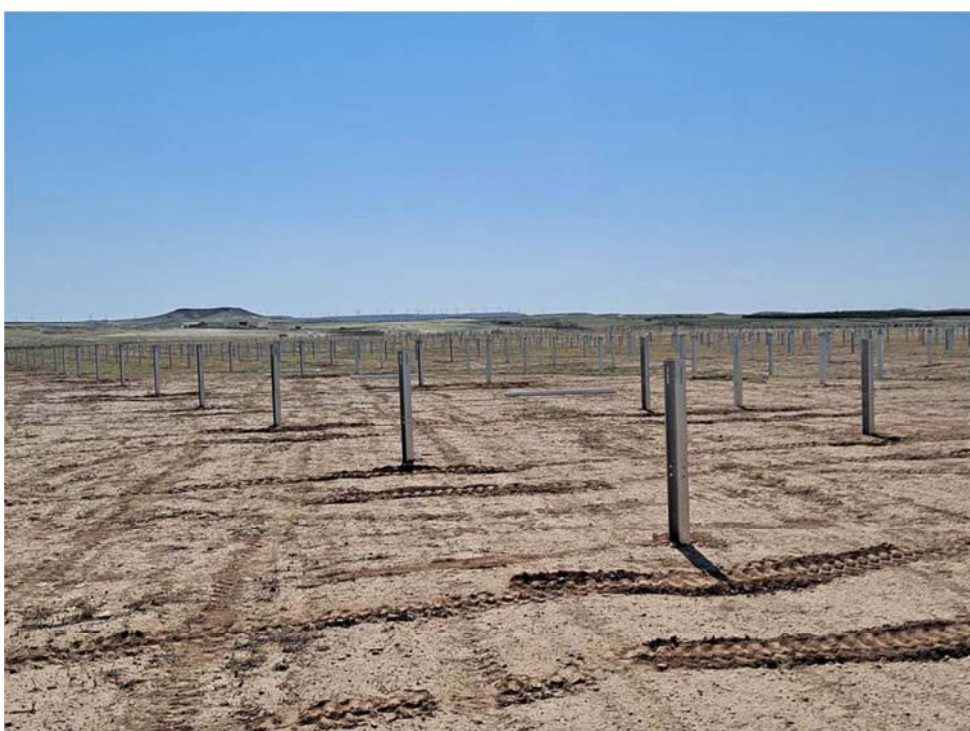
Figura 8.6. Estructuras de soporte ya hincadas

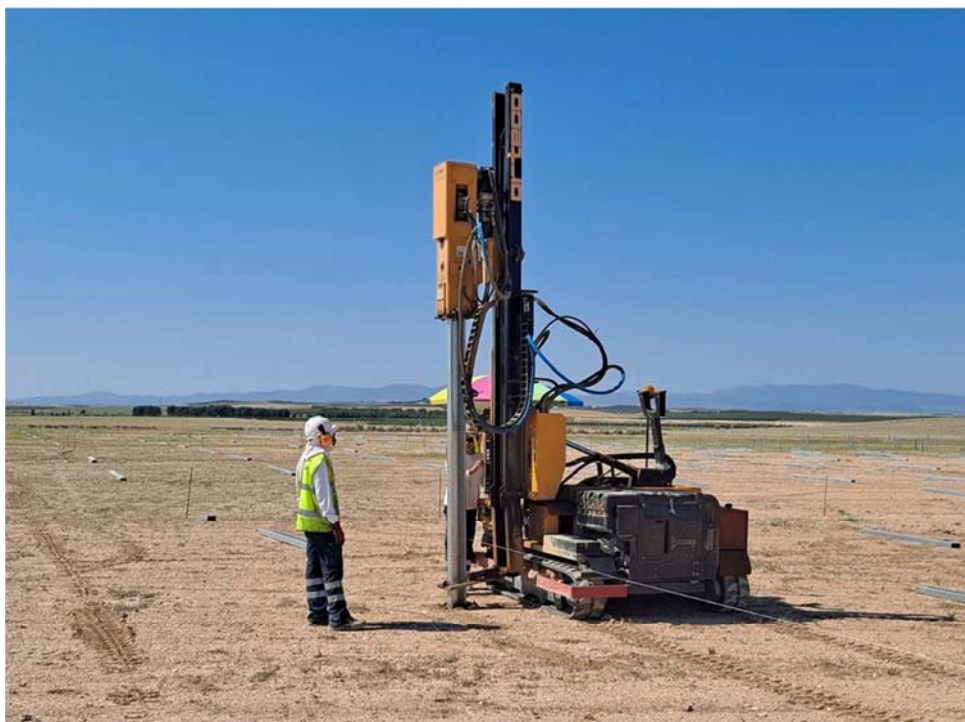
Figura 8.7. Hincado de las estructuras de soporte

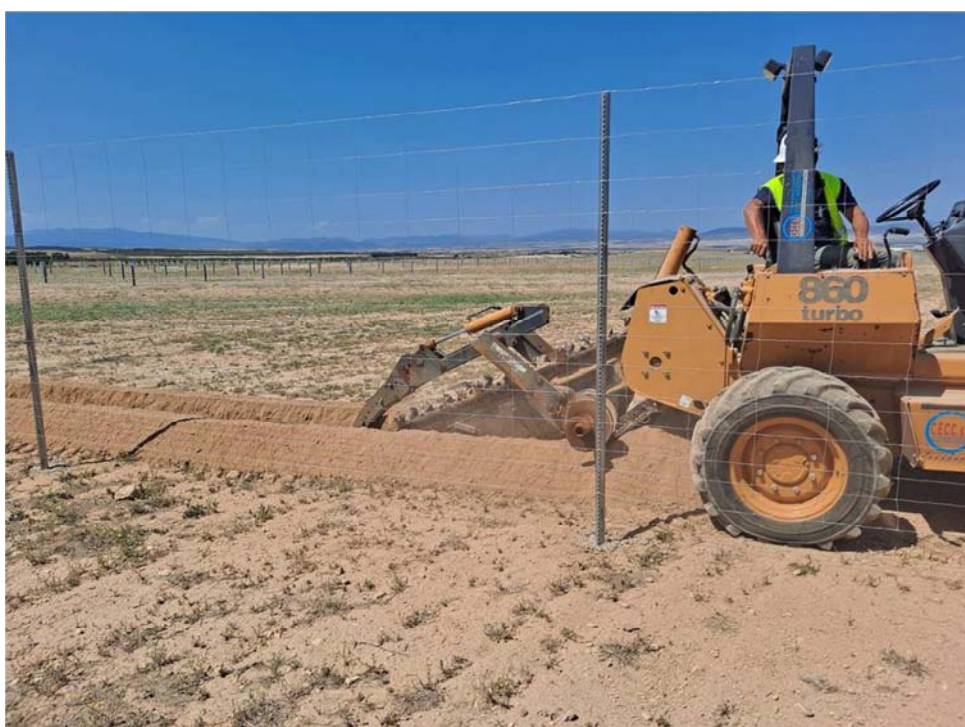
Figura 8.8. Apertura de las zanjas perimetrales para instalación del cableado del sistema de seguridad

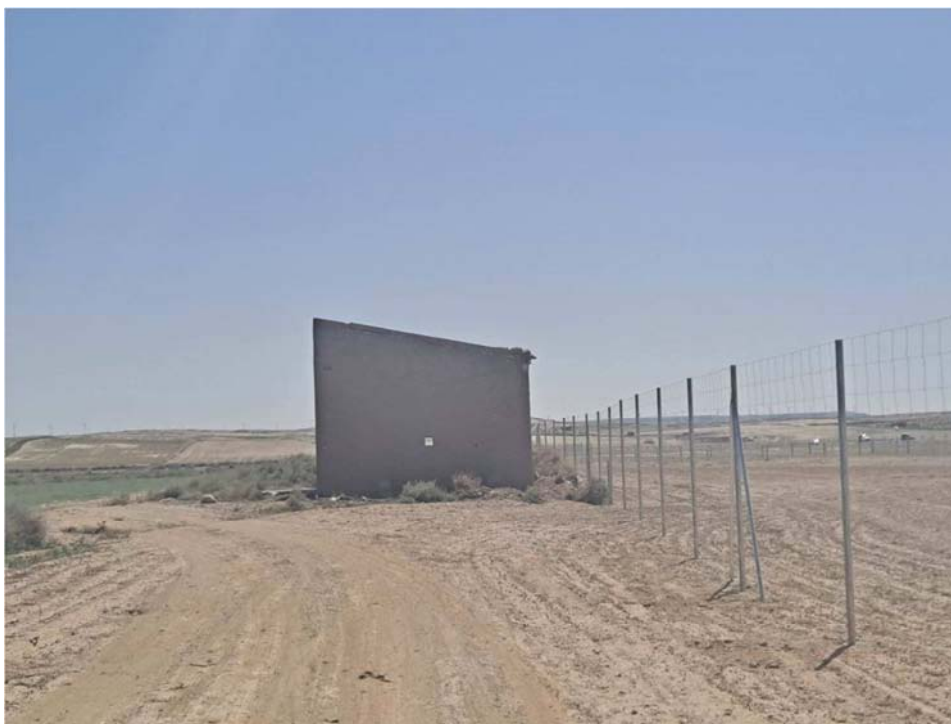
Figura 8.9. Construcción tradicional situada junto a la planta, fuera del recinto vallado y no afectado por las obras

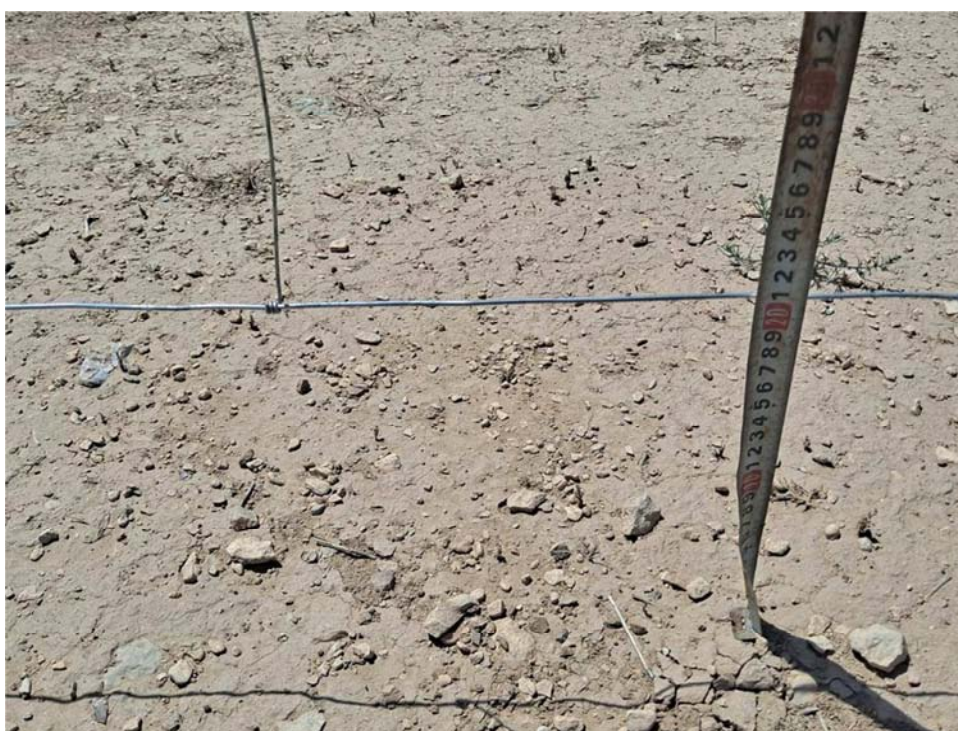
Figura 8.10. Espacio libre de 20 cm desde el suelo en todo el perímetro vallado

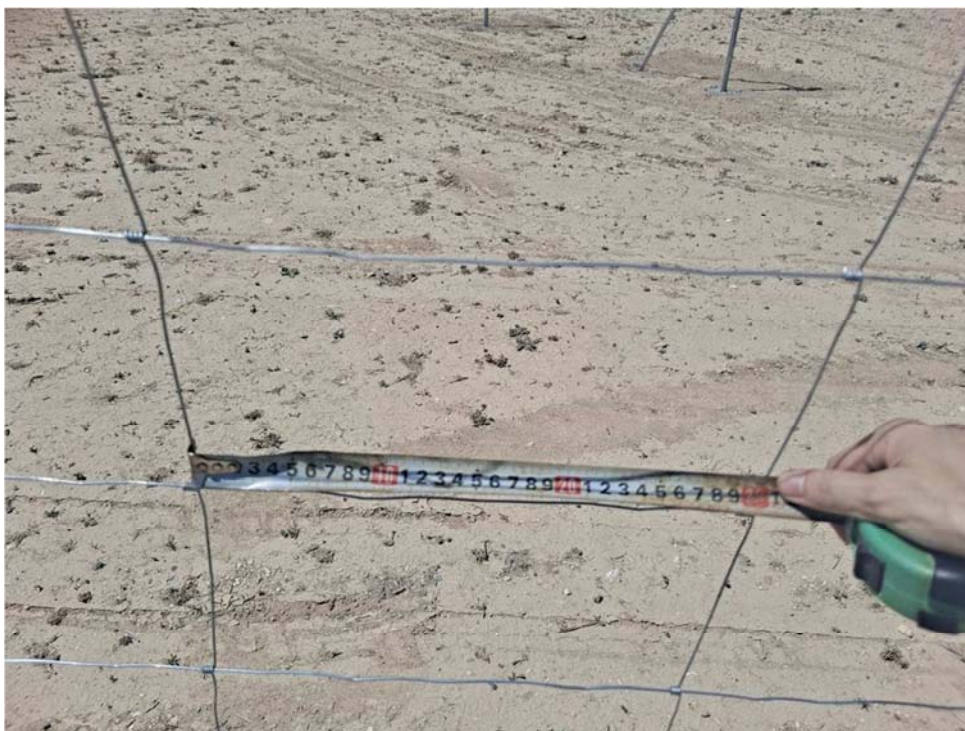
Figura 8.11. Tamaño de los cuadros de la malla de 30x15 cm

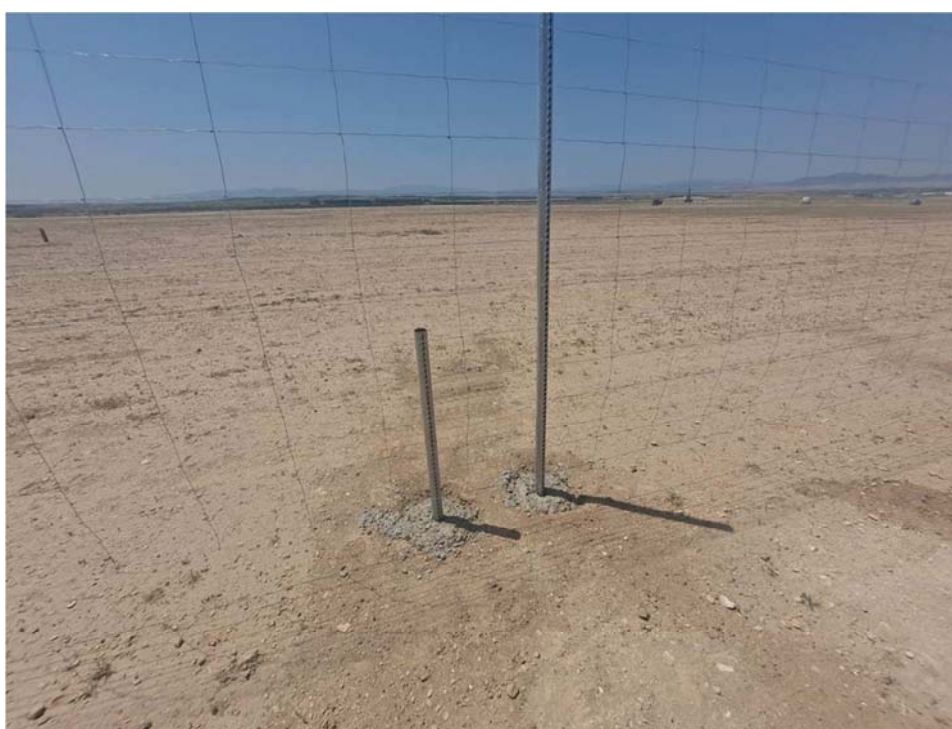
Intercepción de zonas de circulación preferente de agua	Por la planta discurre el cauce del barranco Val del Tomillar. Sin embargo, no se ha obstaculizado su cauce y no se van a instalar paneles a lo largo del mismo ni en sus márgenes.	
Contaminación de suelos y aguas		
Indicador	Observaciones	NC
Evidencias de contaminación en las aguas o cauces cercanos	No se han observado	
Evidencias de contaminación en los suelos	No se han observado	
Protocolo en caso de vertido accidental	No se dispone de protocolo a seguir en caso de vertido accidental	07
Instalación y mantenimiento del vallado		
Indicador	Observaciones	NC
Altura adecuada del vallado	Altura del vallado de 2,2 m	
Existencia de elementos que puedan dañar a la fauna	No se han observado de elementos cortantes o punzantes	
Elementos de visibilidad para la fauna	Están pendientes de instalación	
Permeabilidad territorial para la fauna	Se ha constatado la existencia de un hueco de 20 cm libre desde el suelo a lo largo de todo el vallado Los cuadros del mallado son de 15x30 cm (450 cm ²) Se han habilitado pasos para fauna de mayor tamaño cada 48 m, que se encuentran todavía sin terminar

Figura 8.12. Paso para fauna en el vallado, pendiente de terminar

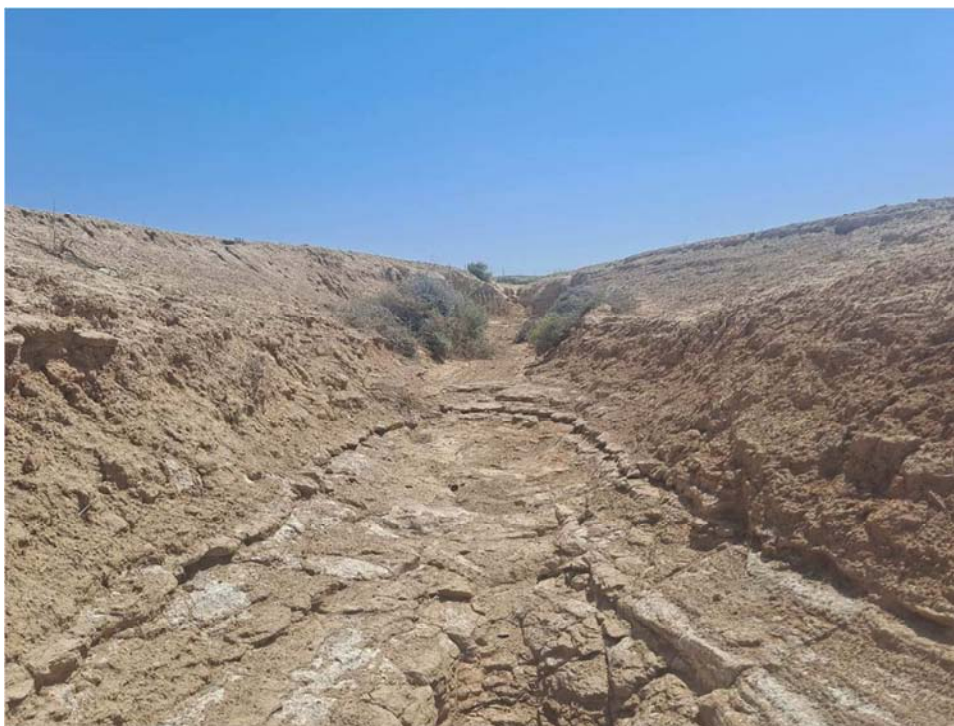
Figura 8.13. Estado del barranco que atraviesa la planta, libre de instalaciones y residuos

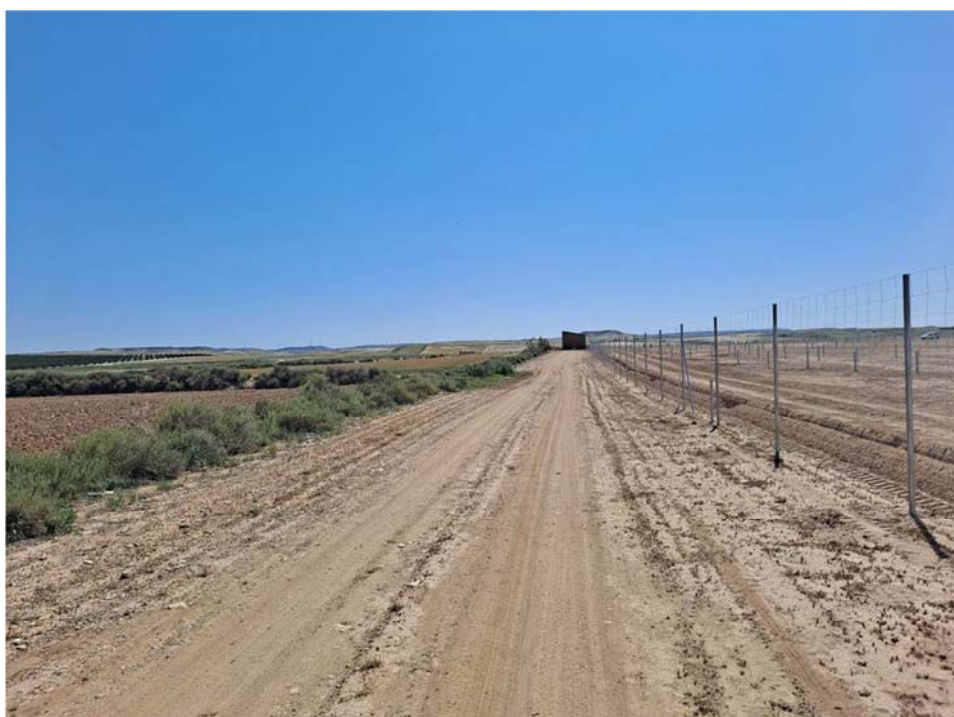
agrícola, en parte ajenos a las obras	
Nivel de ruido y gases		
Indicador	Observaciones	NC
ITV de vehículos y maquinaria	La maquinaria es nueva, por lo que no es necesaria la ITV No se ha proporcionado la ITV de los vehículos	06
¿Las obras se desarrollan en horario diurno?	Se ha constatado que se cumple con el horario diurno	
Pantallas acústicas en el entorno de las construcciones tradicionales	No aplica (la construcción tradicional existente junto a esta planta no constituye vivienda)	
Alteración de suelos		
Indicador	Observaciones	NC
Compactación de suelos	Cierta compactación de suelo alrededor de los vallados, pero dentro de la parcela 19 del polígono 16.	
Marcas de circulación de vehículos fuera de las zonas de ocupación de las obras	Algunas marcas de circulación de vehículos alrededor de los vallados, pero dentro de la parcela 19 del polígono 16 Se han identificado rodadas dentro del recinto vallado, ocasionadas tras un episodio de lluvia y debido al trasiego de la maquinaria de hincado.

Figura 8.14. Sector de la parcela situada en el perímetro del vallado. Se observa compactación debido al paso de vehículos.
