INSTALACIÓN FOTOVOLTAICA "ÉPILA" Y CONEXIÓN A RED 15 kV
ÉPILA (ZARAGOZA)
INFORME DE VIGILANCIA AMBIENTAL

Nombre de la instalación	FV Épila
Provincia de la instalación	Zaragoza
Nombre del titular	Inversiones Renomosa, S.L.
CIF del titular	B99533820
Nombre de la empresa de la vigilancia	José Vicente Andrés Ros
Tipo de EIA	Simplificada
Informe en Fase de	Construcción
Periodicidad del informe según DIA	Mensual
Año de seguimiento nº	Año 1
nº de informe y año de seguimiento	Informe nº 4 del año 1
Periodo que recoge el informe	Octubre 2023

Nº Expte. INAGA 500201/01B/2020/09286

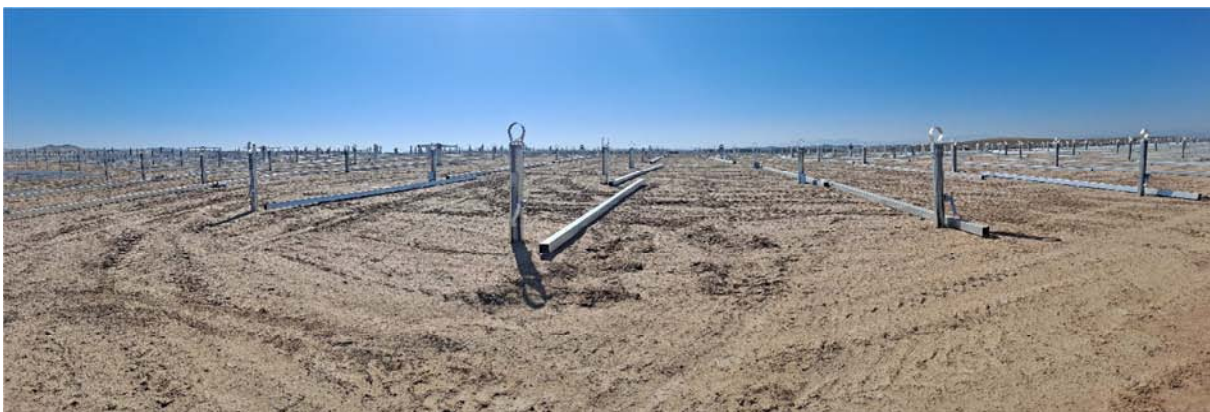
Figura 4.1. Instalación de las estructuras de soporte

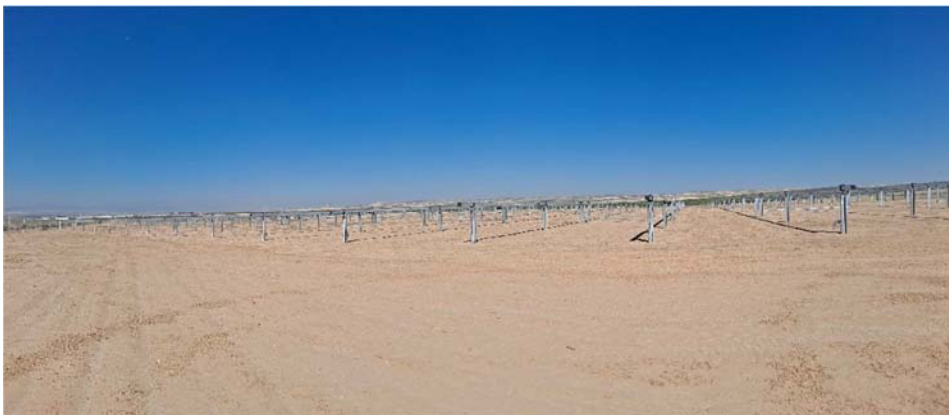
Figura 8.1. Avance en el montaje de las estructuras de soporte

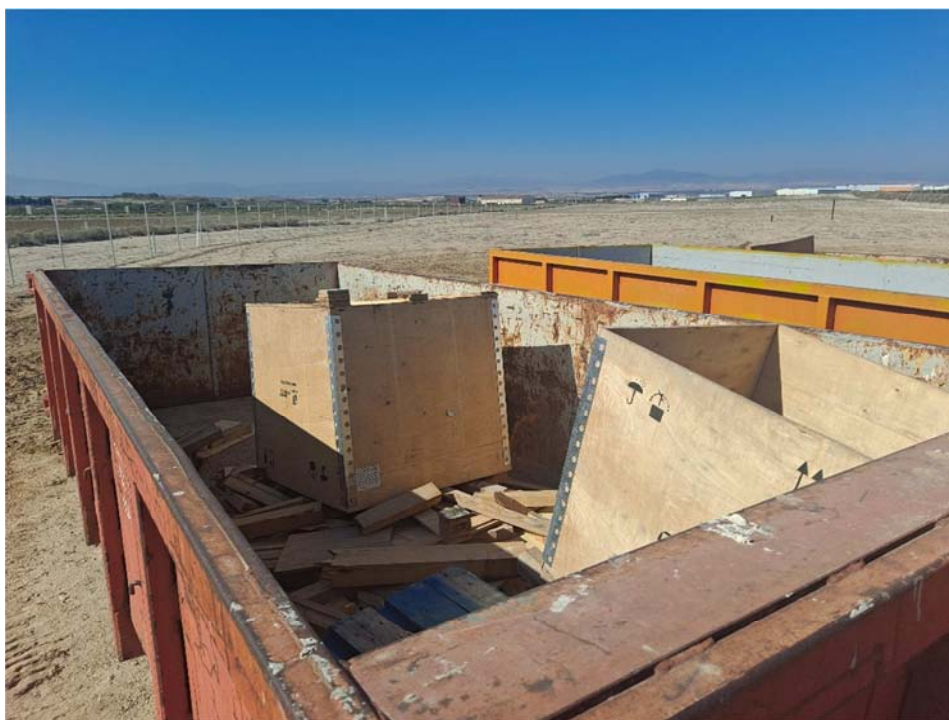
Figura 8.2. Contenedor de residuos con maderas

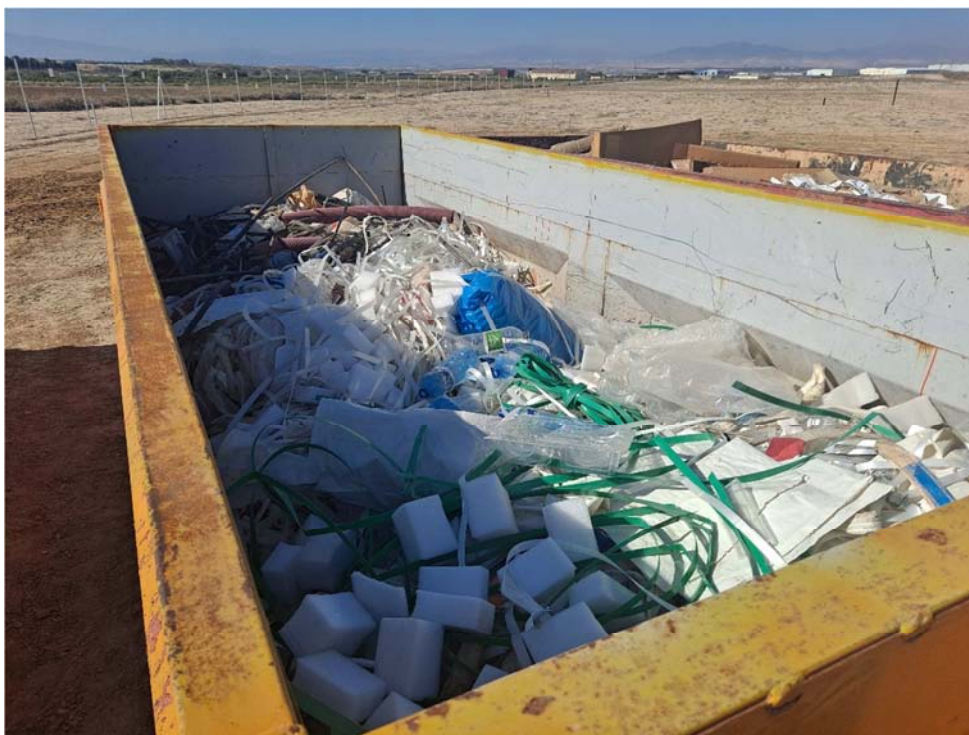
Figura 8.3. Contenedor de residuos con plásticos

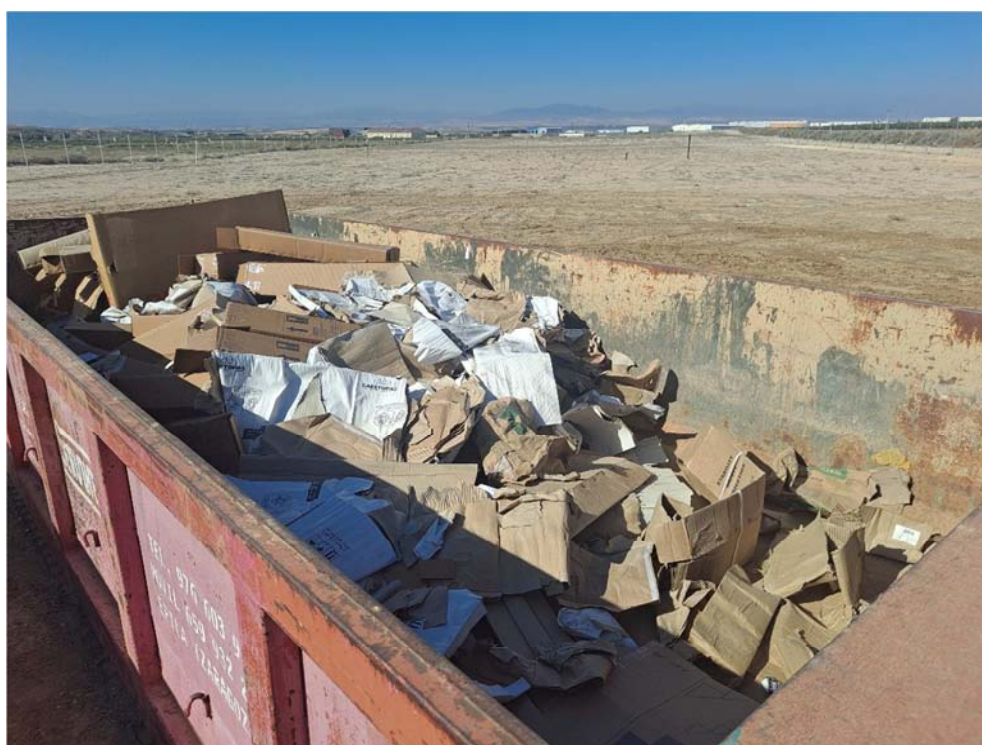
Figura 8.4. Contenedor de residuos con cartones

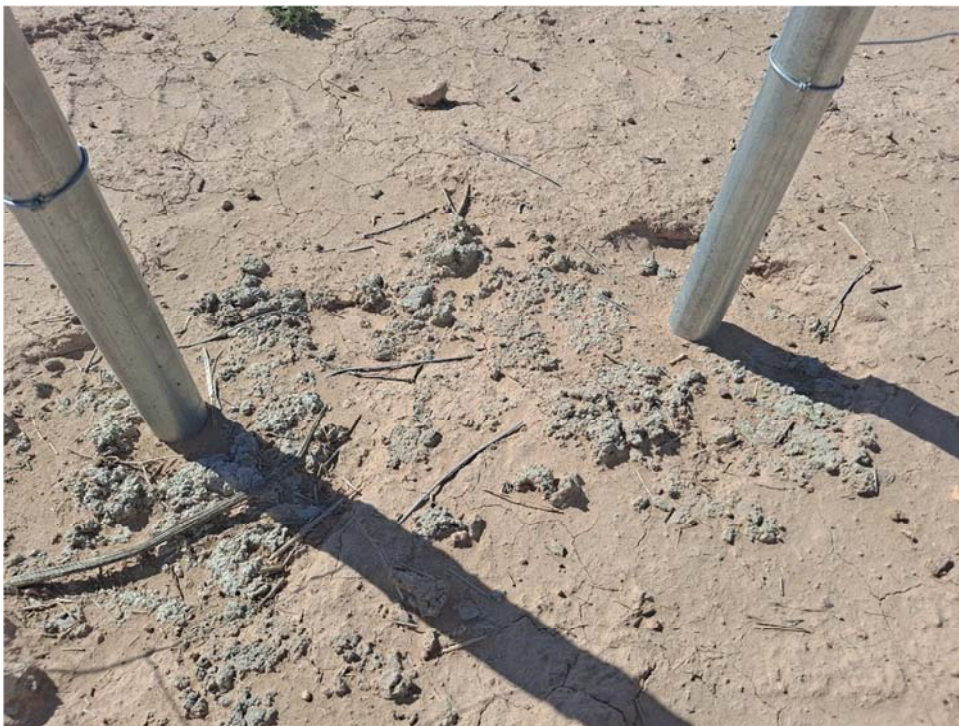
Permeabilidad territorial para la fauna	Puntualmente se ha observado una pequeña obstrucción, en el extremo SE de la planta, ocasionada por la existencia de varias piedras de tamaño mediano obstruyendo la parte inferior del vallado No se han observado obstrucciones en los cuadros del mallado Los pasos de fauna se encuentran abiertos	
Gestión de residuos generados		
Indicador	Observaciones	NC
Residuos previstos en el proyecto	Los residuos generados son los contemplados en el proyecto. En este momento se generan plásticos, cartón y madera, y puntualmente los alambres sobrantes de la instalación del vallado.	
Acumulaciones de residuos en áreas no designadas para ello	En la visita del 13-09-23 se identificaron frecuentes restos de alambres junto a los pasos de fauna del vallado, consecuencia de la apertura de los mimos. Se comunicó la necesidad de su recogida y depósito en el contenedor habilitado. A fecha 5-10-23 no se habían recogido.	10

Figura 8.5. Alambres en el suelo identificados en los pasos de fauna del vallado, a fecha 5-10-23

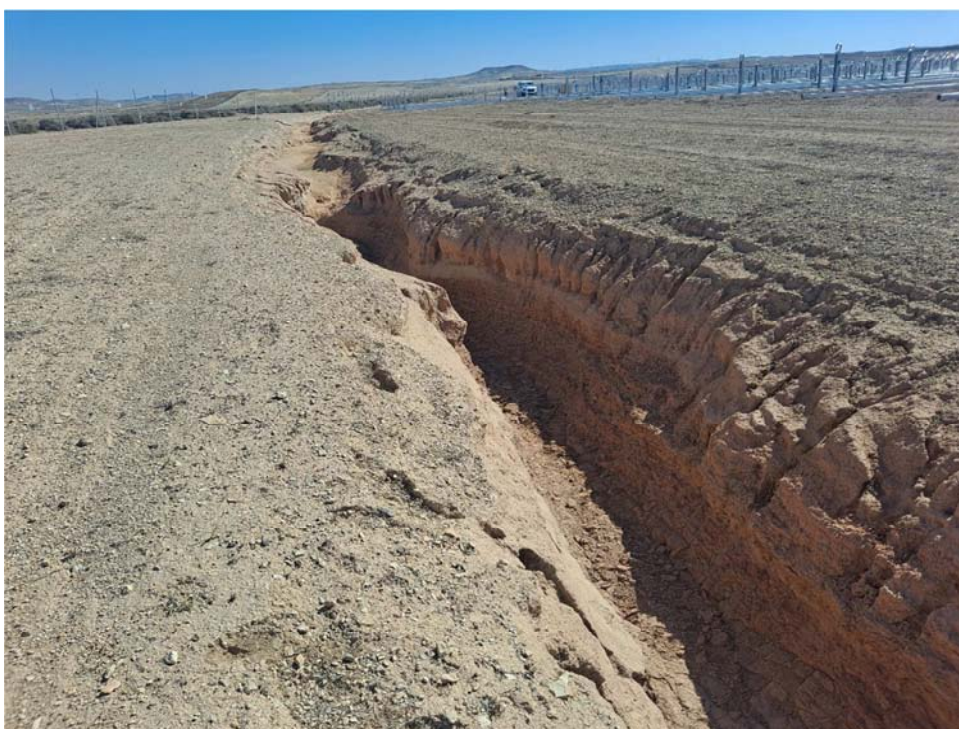
Procesos erosivos		
Indicador	Observaciones	NC
Existencia de regueros erosivos	Se observan regueros originados de forma natural por la escorrentía superficial, en el pequeño barranco que atraviesa la zona de proyecto y en los márgenes de este. Estos regueros se encuentran activos.	
Drenajes de las aguas		
Indicador	Observaciones	NC
Encharcamientos dentro de la zona de proyecto	No se observan	
Intercepción de zonas de circulación preferente de agua	Por la planta "Épila" se observa un pequeño barranco, cuyo cauce no se ha obstaculizado ni se prevé la instalación de paneles a lo largo del mismo ni en sus márgenes. Presenta tramos con humedad tras episodios de precipitaciones, por lo que constituye una zona de circulación preferente de agua.	
Contaminación de suelos y aguas		
Indicador	Observaciones	NC
Evidencias de contaminación en las aguas o cauces cercanos	No se han observado	
Evidencias de contaminación en los suelos	No se han observado

Figura 8.6. Aspecto del barranco que atraviesa la zona de proyecto, con importante incisión

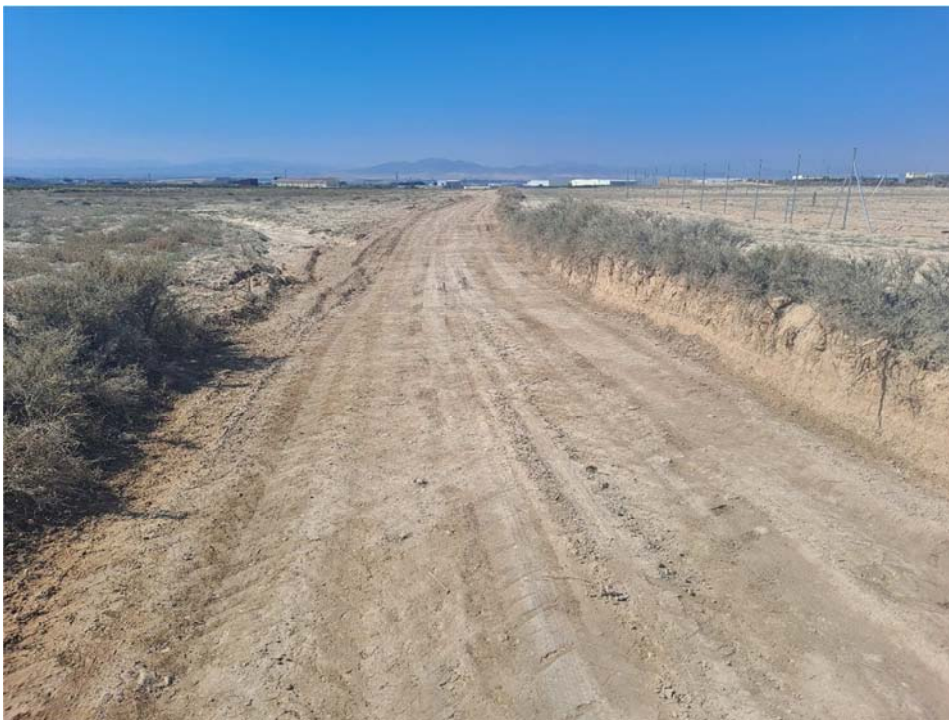
Afección a caminos públicos		
Indicador	Observaciones	NC
Acumulaciones de materiales/residuos en los viales	Los caminos colindantes se encuentran despejados	
Desvíos de los viales como consecuencia de las obras	No se han desviado caminos	
Desperfectos en los caminos como consecuencia del tránsito de maquinaria	Puntualmente se aprecian algunas marcas de rodadas en el camino de acceso, especialmente tras episodios de precipitaciones. Se observan arreglos en algún tramo del acceso principal.

Figura 8.7. Aspecto del camino de acceso donde se observa un tramo acondicionado
