INSTALACIÓN FOTOVOLTAICA "ÉPILA" Y CONEXIÓN A RED 15 kV

ÉPILA (ZARAGOZA)

INFORME DE VIGILANCIA AMBIENTAL

Nº Expte. INAGA 500201/01B/2020/09286

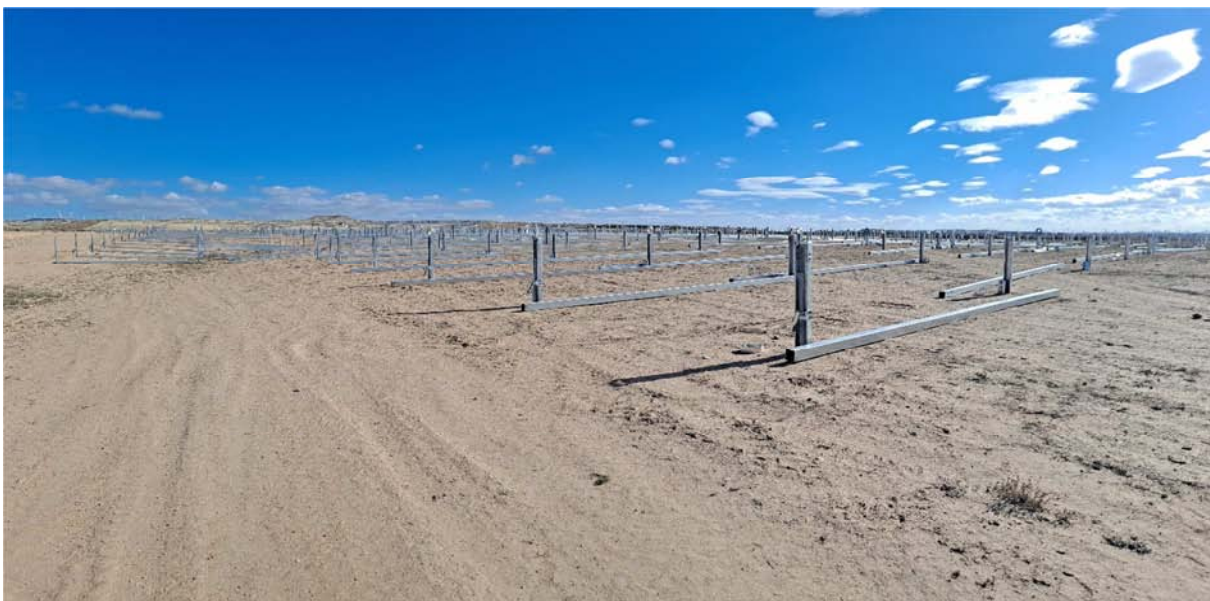
Figura 4.1. Instalación de las estructuras de soporte

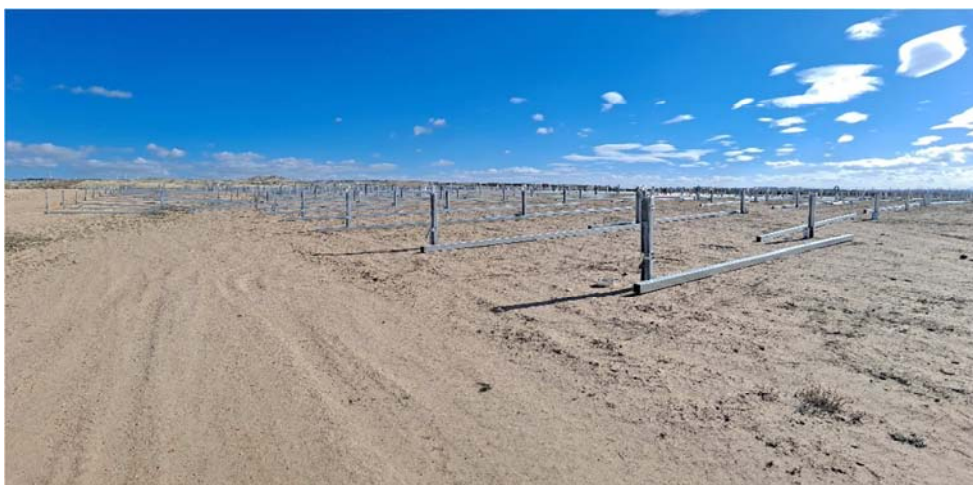
Figura 8.1. Avance en el montaje de las estructuras de soporte

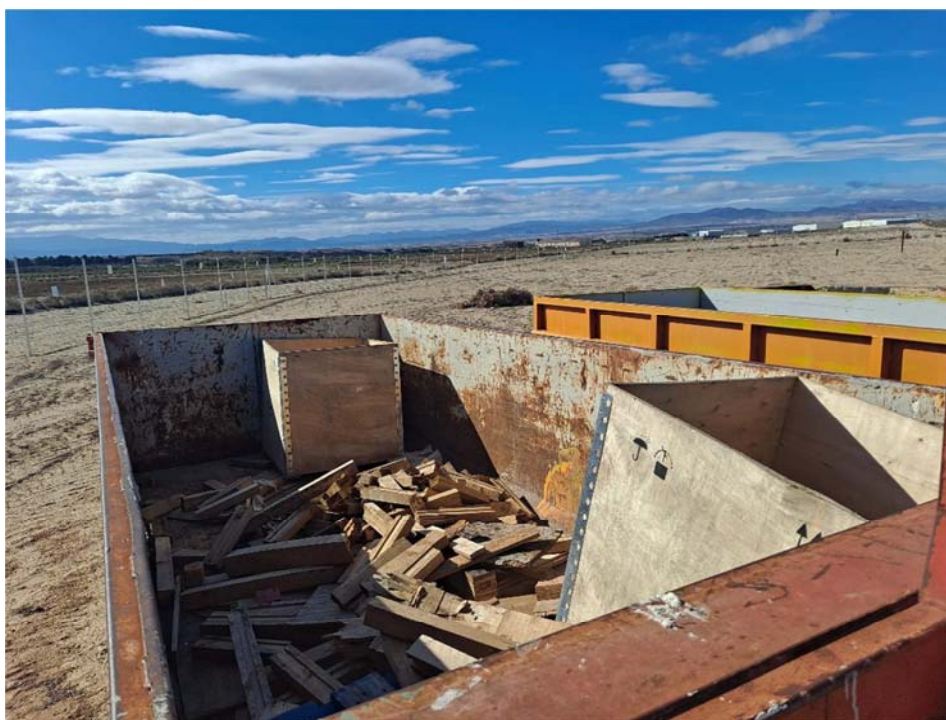
Figura 8.2. Contenedor de residuos con maderas

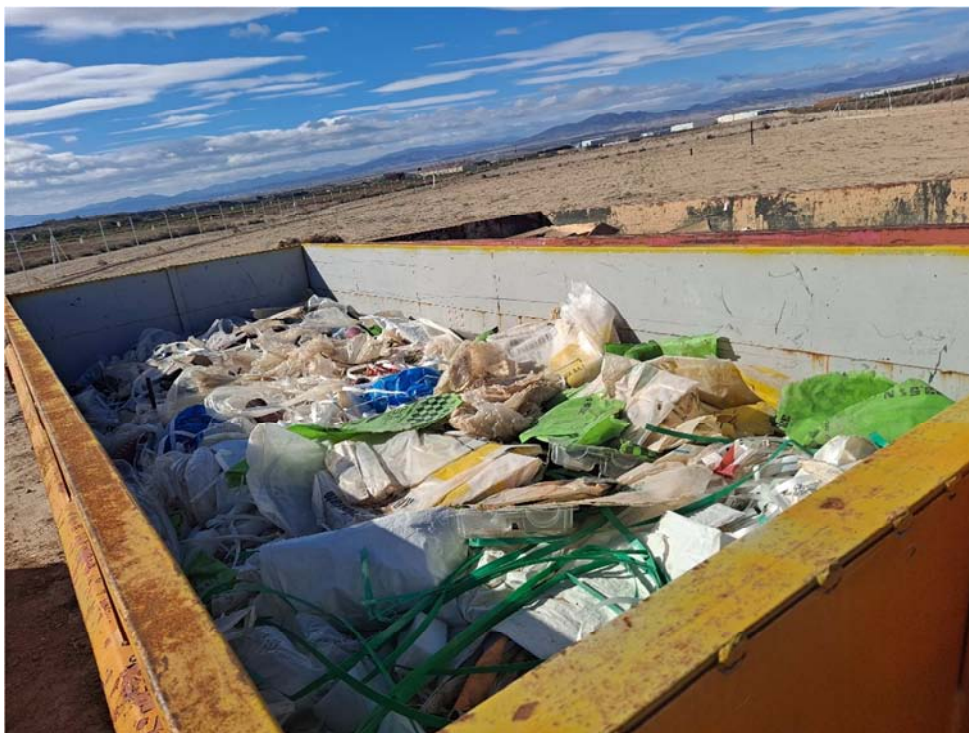
Figura 8.3. Contenedor de residuos con plásticos

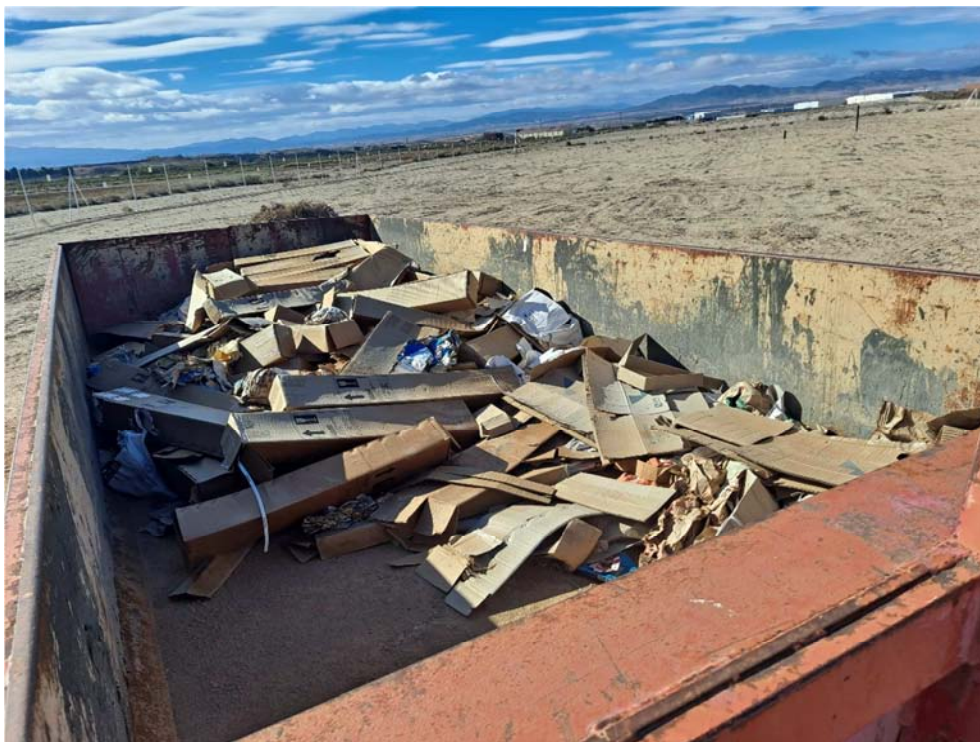
Figura 8.4. Contenedor de residuos con cartones

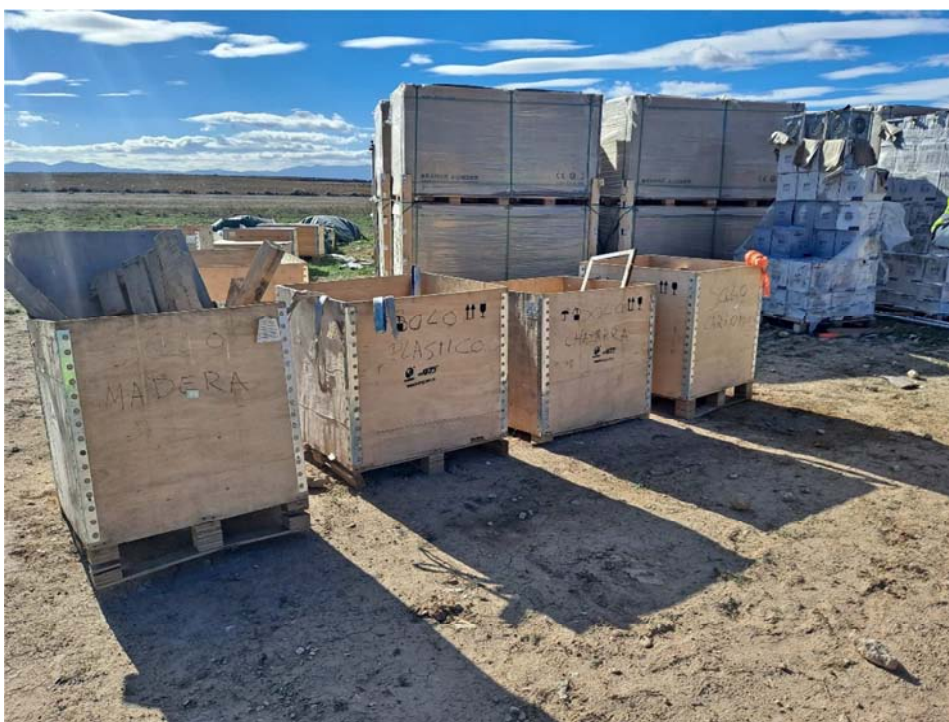
Gestión de residuos generados		
Indicador	Observaciones	NC
Residuos previstos en el proyecto	Los residuos generados son los contemplados en el proyecto (plásticos, cartón y madera, y puntualmente los alambres sobrantes de la instalación del vallado)	
Acumulaciones de residuos en áreas no designadas para ello	En la visita del 13-09-23 se identificaron frecuentes restos de alambres junto a los pasos de fauna del vallado, consecuencia de la apertura de los mimos. Se comunicó la necesidad de su recogida y depósito en el contenedor habilitado. A fecha 8-11-23 siguen observándose estos alambres en el suelo bajo los pasos de fauna.	10
Identificación, separación y almacenamiento de residuos	Los residuos se encuentran correctamente separados y almacenados en contenedores	
Áreas de almacenamiento adecuadas	Se dispone contenedores para el almacenamiento de los residuos, localizados en el recinto de la planta colindante "San Pedro". Esta zona de almacenamiento es conjunta para las plantas "Épila", "San Pedro" y "Épila 123". Además, en la planta "San Pedro A" se han instalado varios cajones para la recogida de los residuos previa a su traslado a los contenedores.

Figura 8.5. Cajones instalados para la recogida de los residuos en la vecina planta "San Pedro A", antes de su traslado a los contenedores localizados en "San Pedro B"

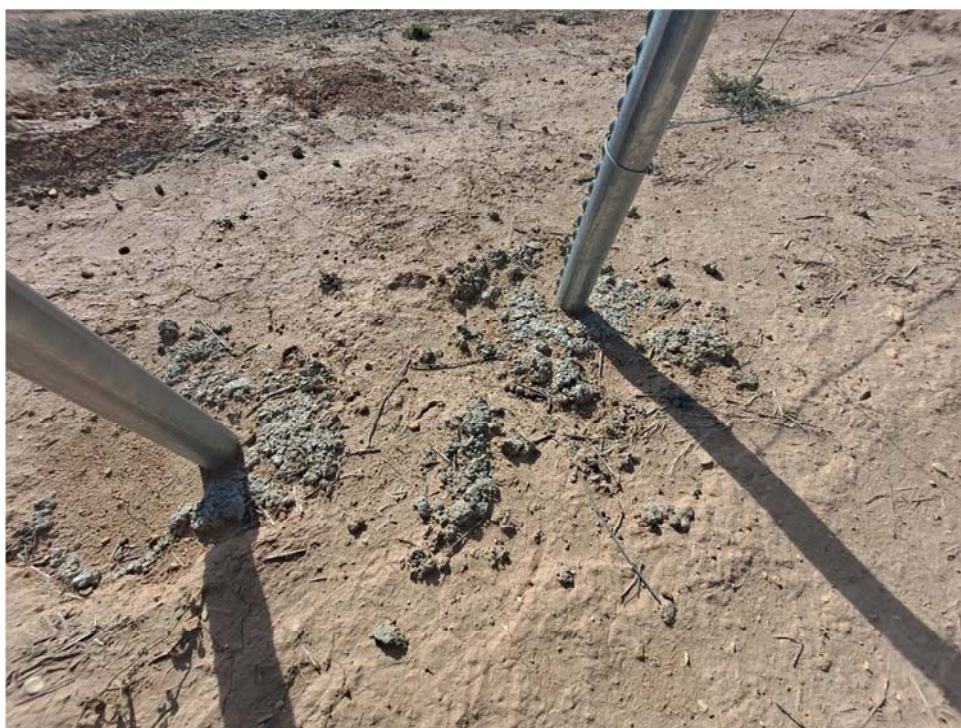
Figura 8.6. Alambres en el suelo identificados en los pasos de fauna del vallado, a fecha 8-11-23

NO CONFORMIDADES						
NC	Categoría	Indicador	Observaciones	Fecha de apertura	Medidas propuestas	Fecha de cierre
02	Estudios previos	Informe preliminar de situación	Se encuentra elaborado, pendiente de presentación ante la administración correspondiente	20-07-23	Presentar el informe preliminar de situación ante la administración	
04	Estudios previos	Plan de Restauración	Se encuentra elaborado, pendiente de presentación ante la administración correspondiente	20-07-23	Presentar el informe preliminar de situación ante la administración	
06	Nivel de polvo/ ruido y gases	ITV de vehículos y maquinaria	Se ha facilitado las ITV en vigor de los vehículos que transitan de forma habitual por la planta	20-07-23	Recopilar las tarjetas ITV de los vehículos que transiten por la zona de proyecto	17-11-23
10	Gestión de residuos generados	Acumulaciones de residuos en áreas no designadas para ello	Se identificaron frecuentes restos de alambres junto a los pasos de fauna del vallado	13-09-23	Recoger los alambres y depositarlos en el contenedor habilitado

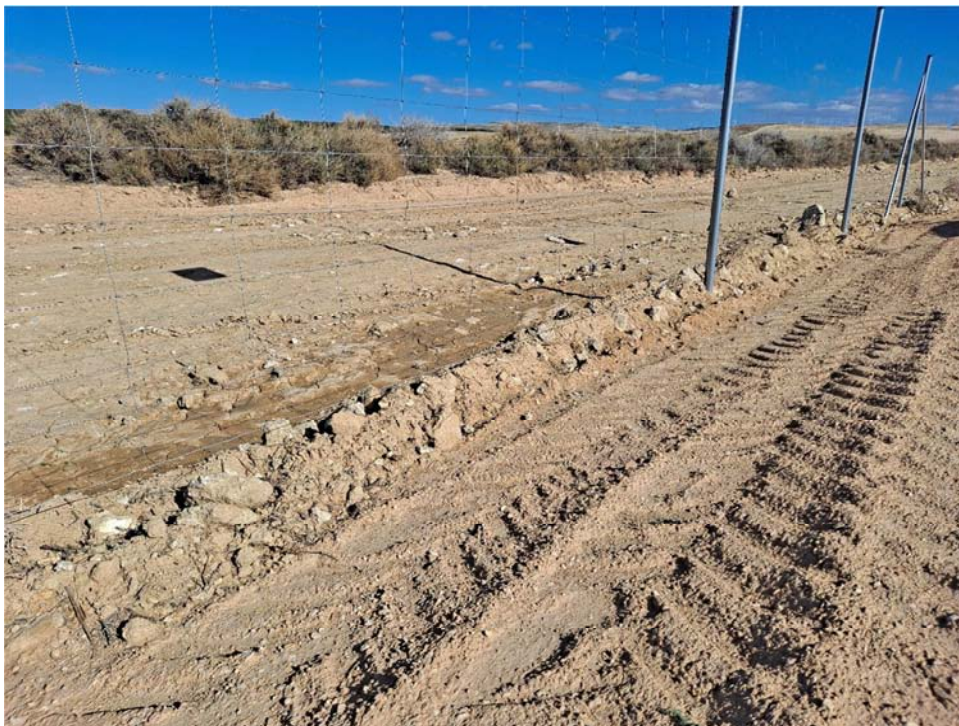
<ul style="list-style-type: none"> - La segunda corresponde a un tramo de unos 60 m, que ha quedado obstruido por montículos de tierra procedentes del acondicionamiento del camino exterior situado junto a la valla, afectando también a un paso de fauna. <p>Se traslada la necesidad de retirar tanto las rocas como las tierras que obstruyen estos pasos inferiores de fauna.</p> <p>También se han observado obstrucciones en algunas zonas del vallado, tanto en cuadros del mallado como en pasos inferiores, debido a la acumulación de vegetación como consecuencia del viento, especialmente en las zonas situadas a favor del mismo. Esto se produce de forma natural en el valle del Ebro.</p>	
Puntos de luz		
Indicador	Observaciones	NC
Localización de los puntos de luz	Los puntos de luz se localizan en las casetas prefabricadas que se usan como oficina	
Orientación de los puntos de luz	Los puntos de luz se encuentran orientados hacia el interior de la parcela y ligeramente hacia abajo, evitando así molestias a la fauna

Figura 8.7. Tramo obstruido en la parte inferior del vallado debido a la acumulación de tierras procedentes del acondicionamiento del camino exterior

12	Instalación y mantenimiento del vallado	Permeabilidad territorial para la fauna	Se han observado dos tramos del vallado con obstrucciones debido a rocas y a tierras generadas en el acondicionamiento de un camino	08-11-23	Retirar las rocas y las tierras que obstruyen los pasos inferiores de fauna

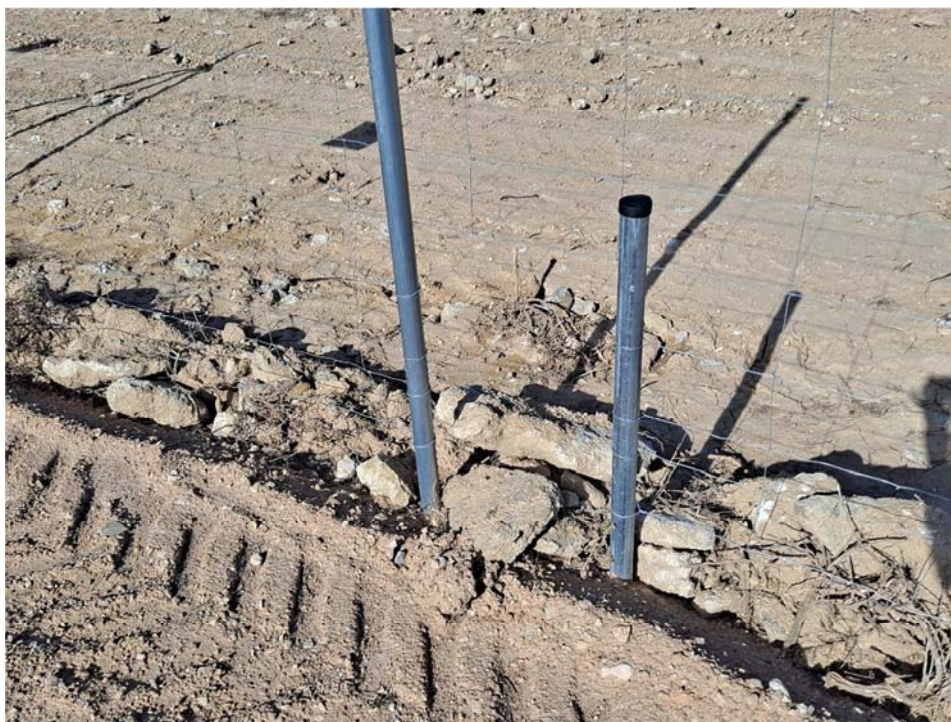
Figura 8.8. Paso de fauna obstruido parcialmente por las tierras procedentes del acondicionamiento del camino exterior

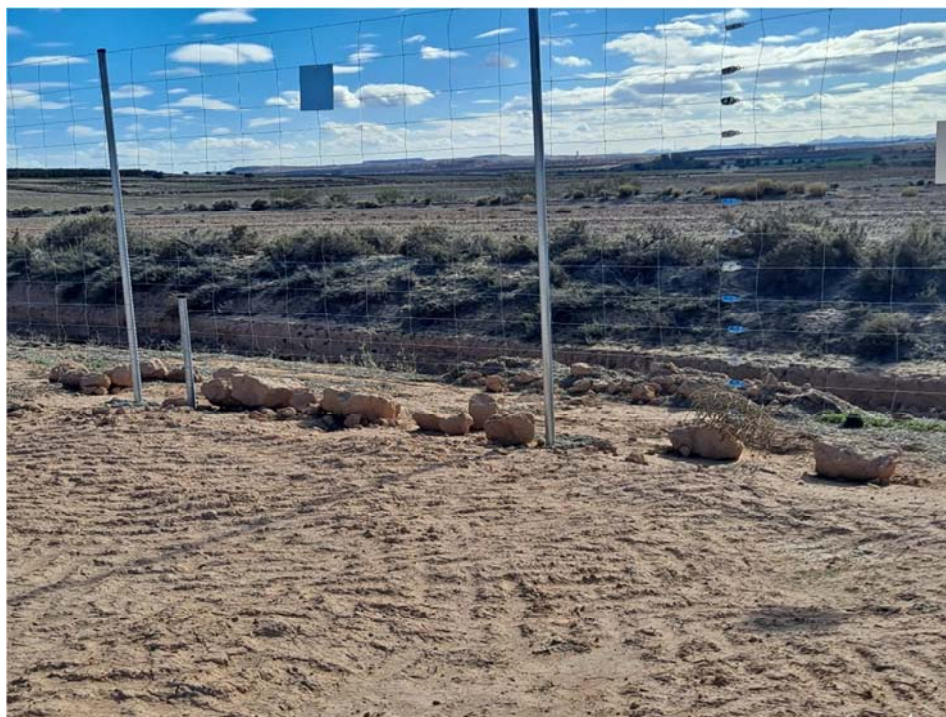
Instalación y mantenimiento del vallado		
Indicador	Observaciones	NC
Existencia de elementos que puedan dañar a la fauna	No se han observado elementos cortantes o punzantes	
Elementos de visibilidad para la fauna	No se observan tramos del vallado sin placas o placas en mal estado	
Permeabilidad territorial para la fauna	Se han observado dos zonas con obstrucciones en la parte inferior del vallado: <ul style="list-style-type: none"> - Una de ellas de carácter puntual, situada en el extremo SE de la planta, ocasionada por la existencia de varias rocas de tamaño situadas junto al vallado (ya se observó en la visita de octubre, pero todavía no se han retirado) 	12

Figura 8.9. Tramo del vallado obstruido por acumulación de rocas

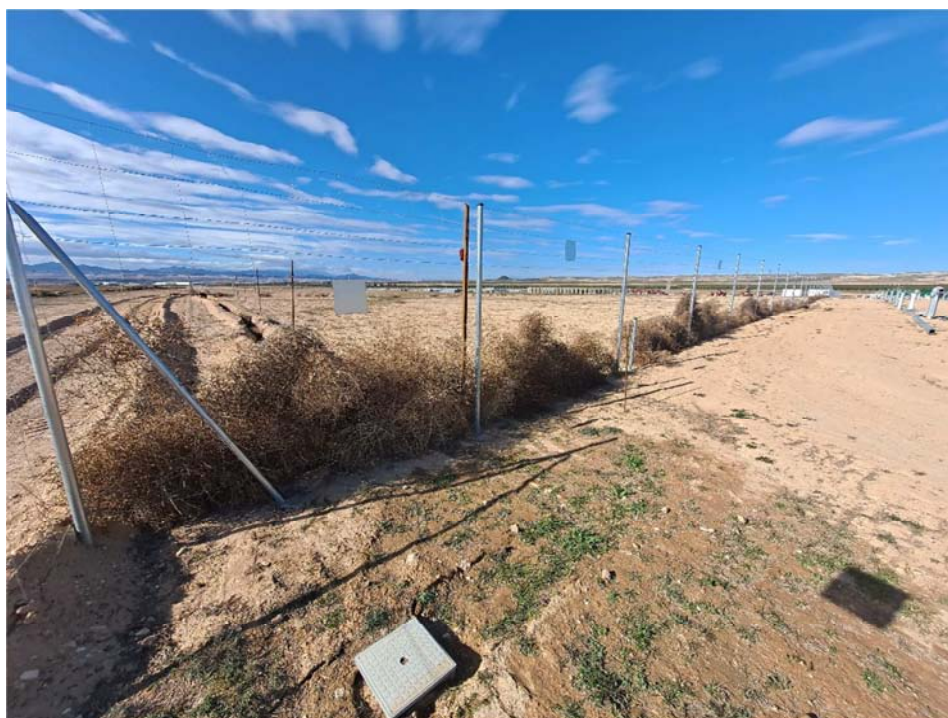
Figura 8.10. Vegetación acumulada en el vallado como consecuencia del viento

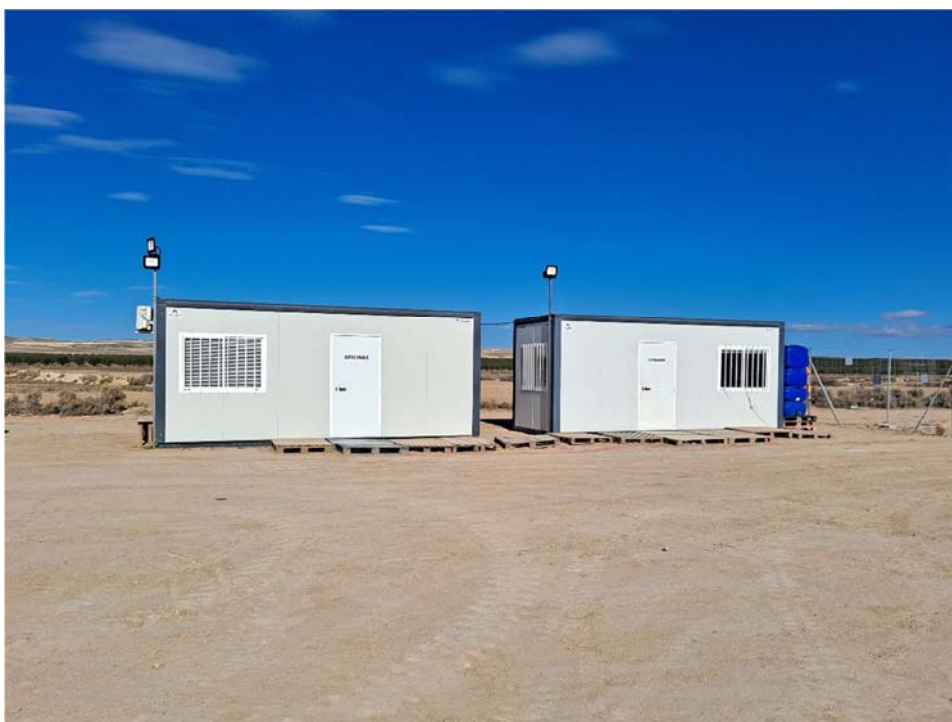
Figura 8.11. Puntos de luz instalados en las casetas prefabricadas, orientados hacia el interior de la parcela y hacia abajo
