# INSTALACIÓN FOTOVOLTAICA "ÉPILA" Y CONEXIÓN A RED 15 kV

## ÉPILA (ZARAGOZA)

### INFORME DE VIGILANCIA AMBIENTAL

Nombre de la instalación	FV Épila
Provincia de la instalación	Zaragoza
Nombre del titular	Inversiones Renomosa, S.L.
CIF del titular	B99533820
Nombre de la empresa de la vigilancia	José Vicente Andrés Ros
Tipo de EIA	Simplificada
Informe en Fase de	Construcción
Periodicidad del informe según DIA	Mensual
Año de seguimiento nº	Año 1
nº de informe y año de seguimiento	Informe nº 7 del año 1
Periodo que recoge el informe	Enero 2024

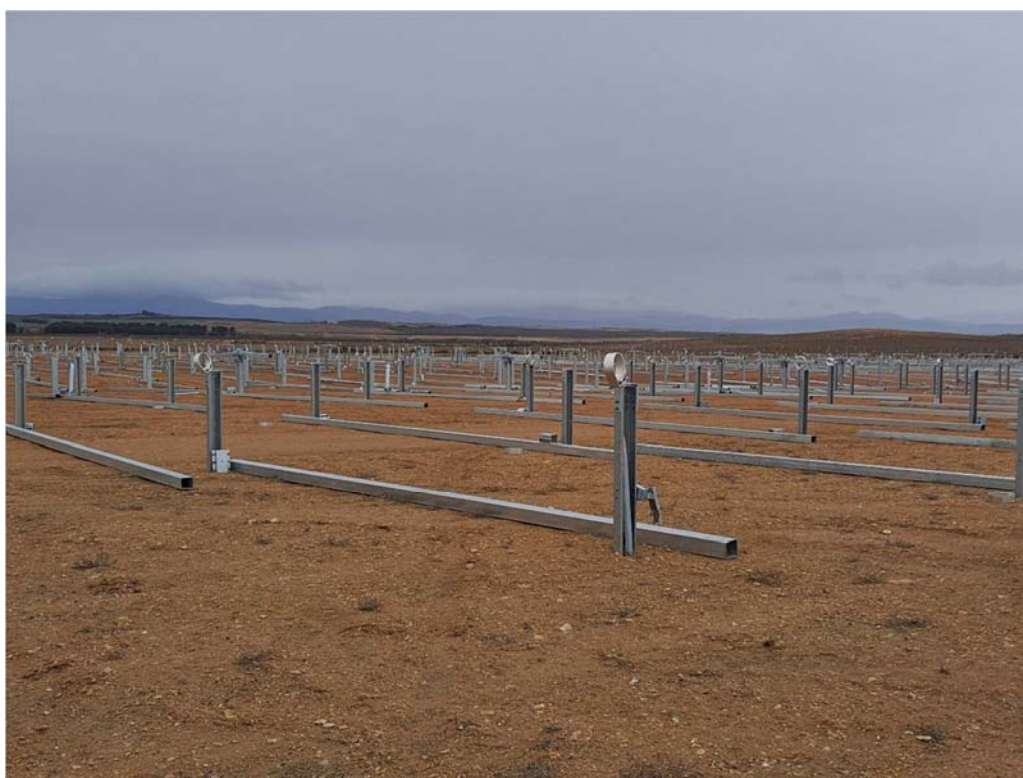
No se tiene constancia de que se hayan realizado trabajos en la planta en este periodo, más allá de la ejecución de una rampa para la carga/descarga de camiones.

Figura 4.1. Aspecto de la planta a fecha 15-01-2024

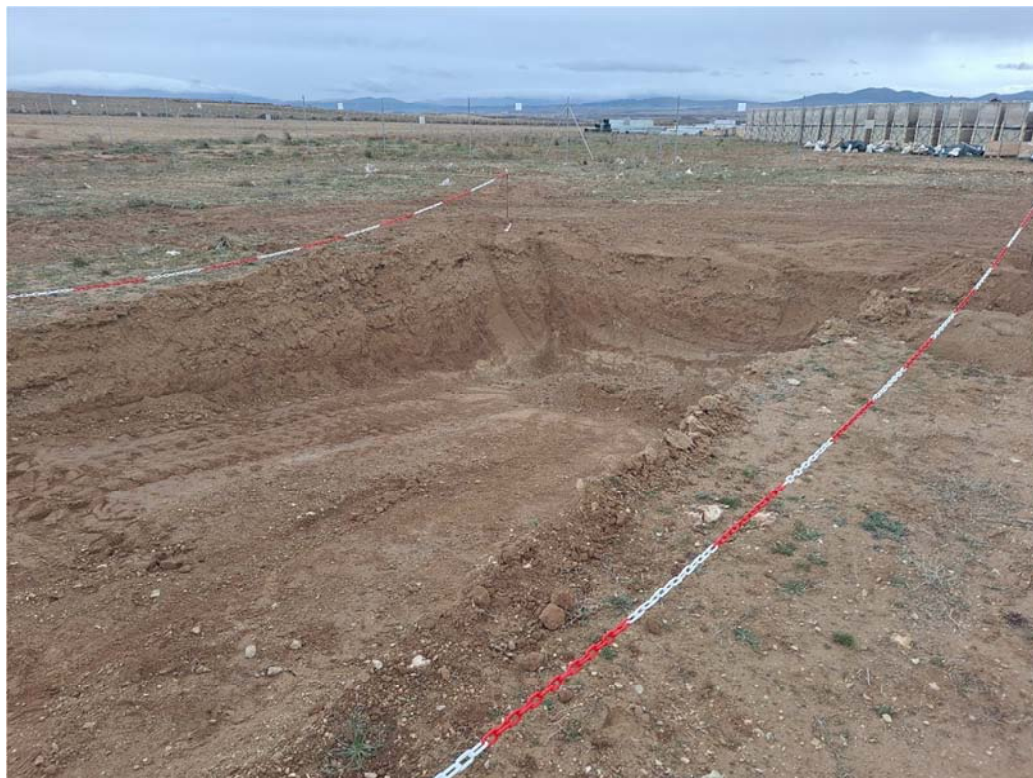
Figura 4.2 Rampa ejecutada para la carga y descarga de camiones

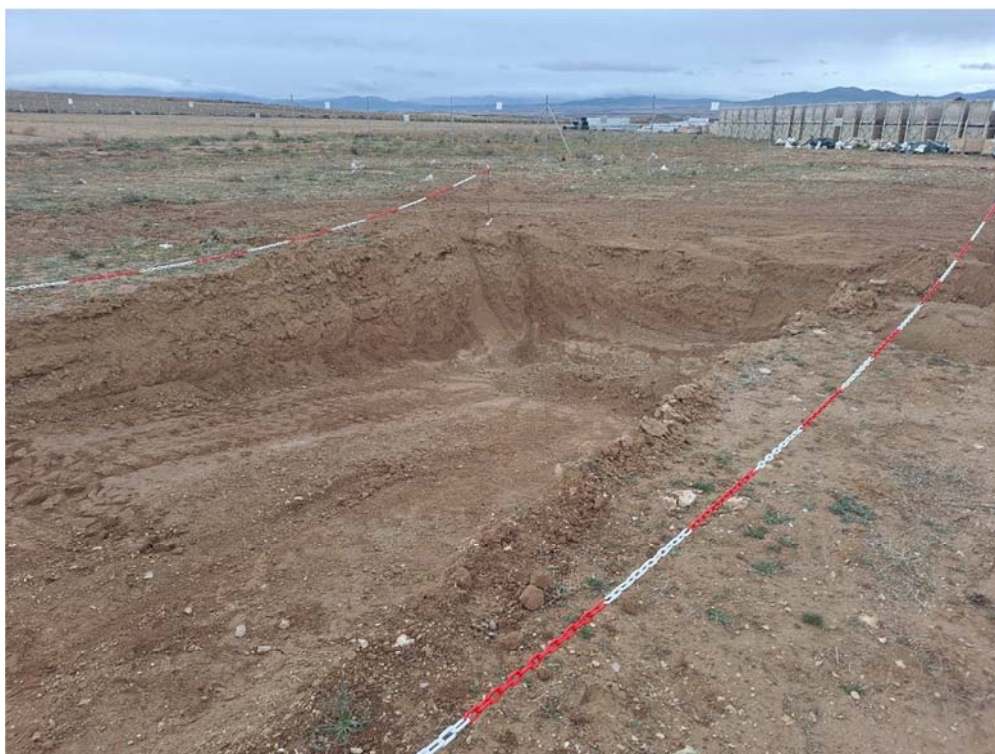
Figura 8.1. Rampa para la carga y descarga de los camiones situada entre las plantas "San Pedro" y "Épila"

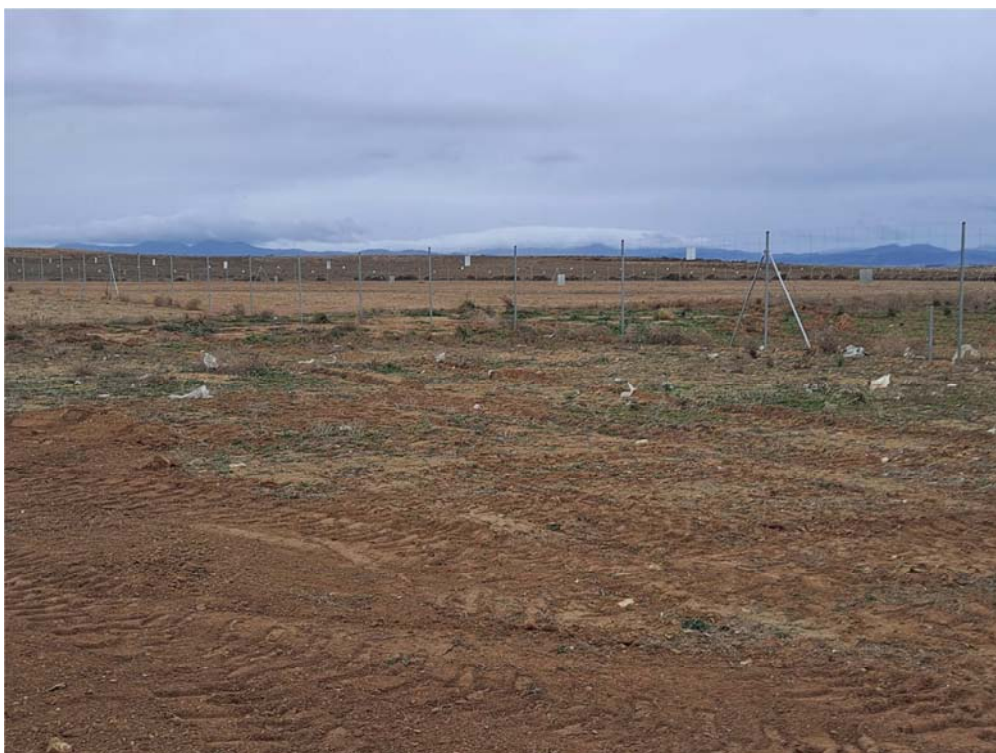
Residuos previstos en el proyecto	Los residuos generados son los contemplados en el proyecto (plásticos, cartón y madera). Puntualmente también los alambres sobrantes de la instalación del vallado..	
Acumulaciones de residuos en áreas no designadas para ello	En la visita del 13-09-23 se identificaron frecuentes restos de alambres junto a los pasos de fauna del vallado, consecuencia de la apertura de los mismos. Se comunicó la necesidad de su recogida y depósito en el contenedor habilitado. A fecha 15-01-24 siguen observándose estos alambres en el suelo bajo los pasos de fauna a lo largo de todo el perímetro.	10
	En la visita de diciembre se observaron numerosos plásticos dispersos por las inmediaciones de la planta, procedentes del contenedor de residuos, especialmente en los terrenos situados entre las plantas San Pedro y Épila. A fecha 15-01-24 se han recogido parte de los plásticos, pero siguen identificándose algunos dispersos por los alrededores de la planta.	13

Figura 8.2. Plásticos dispersos entre las plantas "San Pedro" y "Épila"

NO CONFORMIDADES						
NC	Categoría	Indicador	Observaciones	Fecha de apertura	Medidas propuestas	Fecha de cierre
04	Estudios previos	Plan de Restauración	Se encuentra elaborado y presentado ante el Instituto Aragonés de Gestión Ambiental	20-07-23	Presentar el Plan de Restauración ante la administración	15-12-23
10	Gestión de residuos generados	Acumulaciones de residuos en áreas no designadas para ello	Se identificaron frecuentes restos de alambres junto a los pasos de fauna del vallado	13-09-23	Recoger los alambres y depositarlos en el contenedor habilitado	
12	Instalación y mantenimiento del vallado	Permeabilidad territorial para la fauna	Se ha restituido el paso inferior	08-11-23	Nivelar de nuevo el terreno para aumentar el paso inferior	15-01-24
13	Gestión de residuos generados	Acumulaciones de residuos en áreas no designadas para ello	Todavía restan algunos plásticos en los alrededores de la planta	13-12-23	Recoger los plásticos y depositarlos en el contenedor habilitado. Si los trabajos en la planta se van a paralizar de manera temporal, deberán gestionarse previamente los residuos que sean susceptibles de dispersarse o bien tapar los contenedores para evitar su dispersión

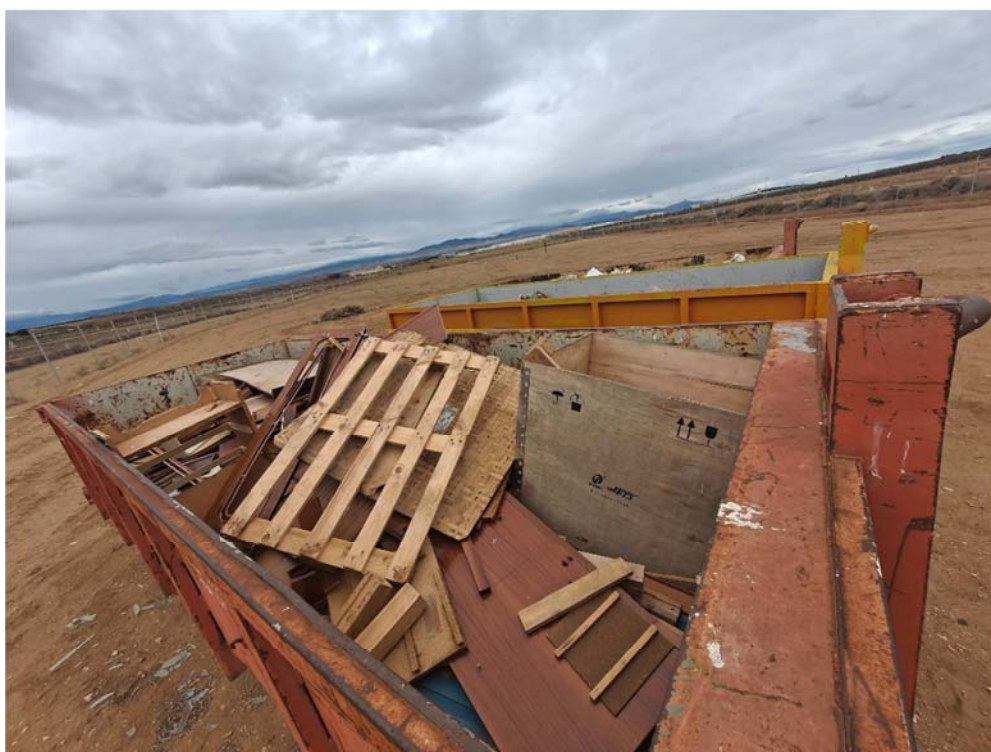
Identificación, separación y almacenamiento de residuos	En general, los residuos se encuentran correctamente separados y almacenados en contenedores, aunque en la visita de diciembre se observaron en los contenedores algunos residuos ajenos a la construcción de la planta (restos de muebles, libros...). El 15-01-24 siguen observándose los muebles y libros en los contenedores. Además, en el contenedor de plásticos se observan, además de los plásticos correspondientes, cartones y alambres.	14
Áreas de almacenamiento adecuadas	Se dispone contenedores para el almacenamiento de los residuos, localizados en la planta "San Pedro B". Esta zona de almacenamiento es conjunta para las plantas "Épila", "San Pedro" y "Épila 123". Además, en la planta "San Pedro A" se han instalado varios cajones para la recogida de los residuos previa a su traslado a los contenedores.	
Registro de la recogida de los residuos por gestor autorizado	En el mes de enero no se tiene constancia de ninguna nueva recogida.

Figura 8.3. Contenedor de maderas. Se identifican muebles ajenos a la planta

14	Gestión de residuos generados	Identificación, separación y almacenamiento de residuos	Se han observado algunos residuos que no corresponden a los generados en la planta (restos de muebles y libros), depositados allí por personas ajenas a las obras. También se han observado algunos cartones y alambres en el contenedor de plásticos.	13-12-23	Separar correctamente los residuos. Colocar carteles indicativos de prohibición de verter residuos no generados en la construcción de las plantas fotovoltaicas.

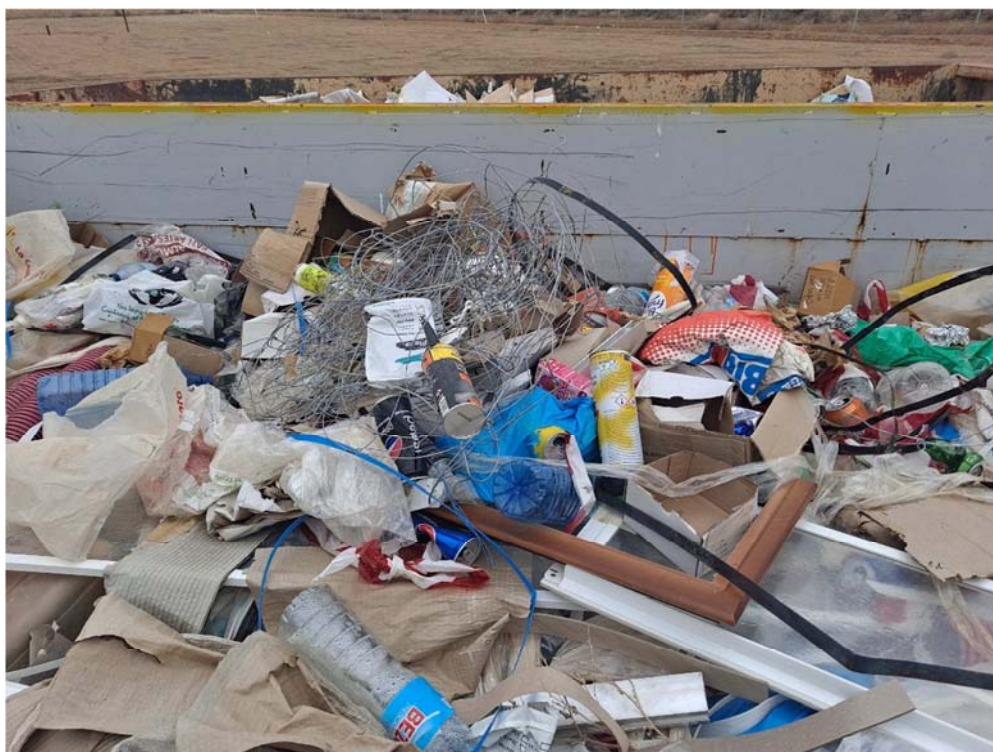
Figura 8.4. Contenedor de plásticos donde se observan también cartones y alambres

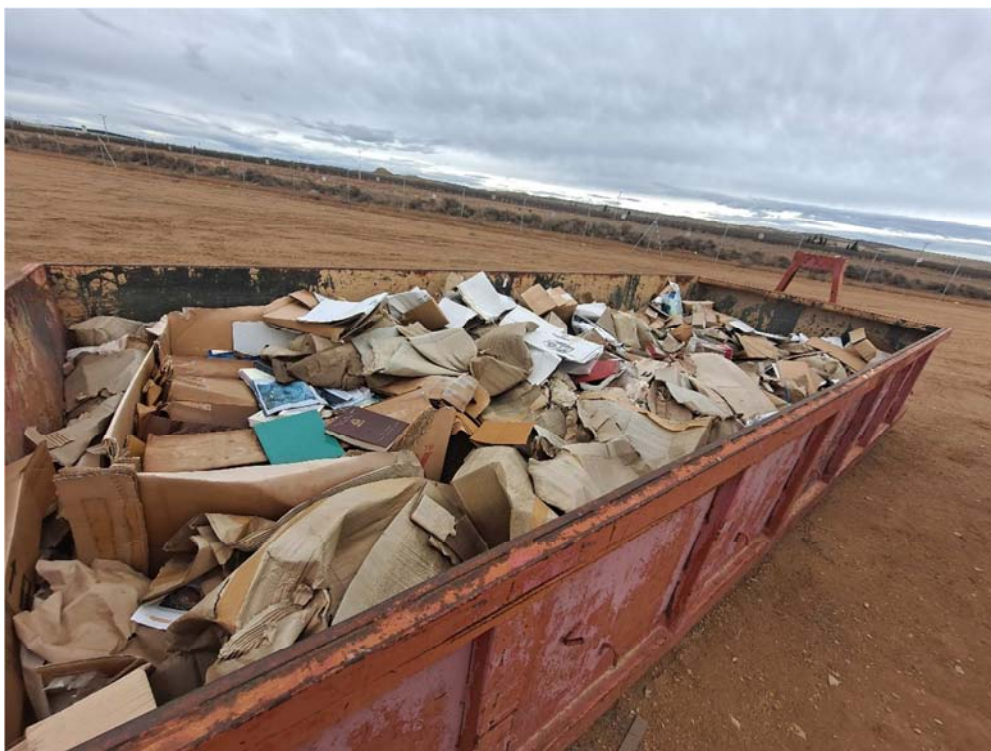
Figura 8.5. Contenedor de cartones. Aparecen libros ajenos a la planta

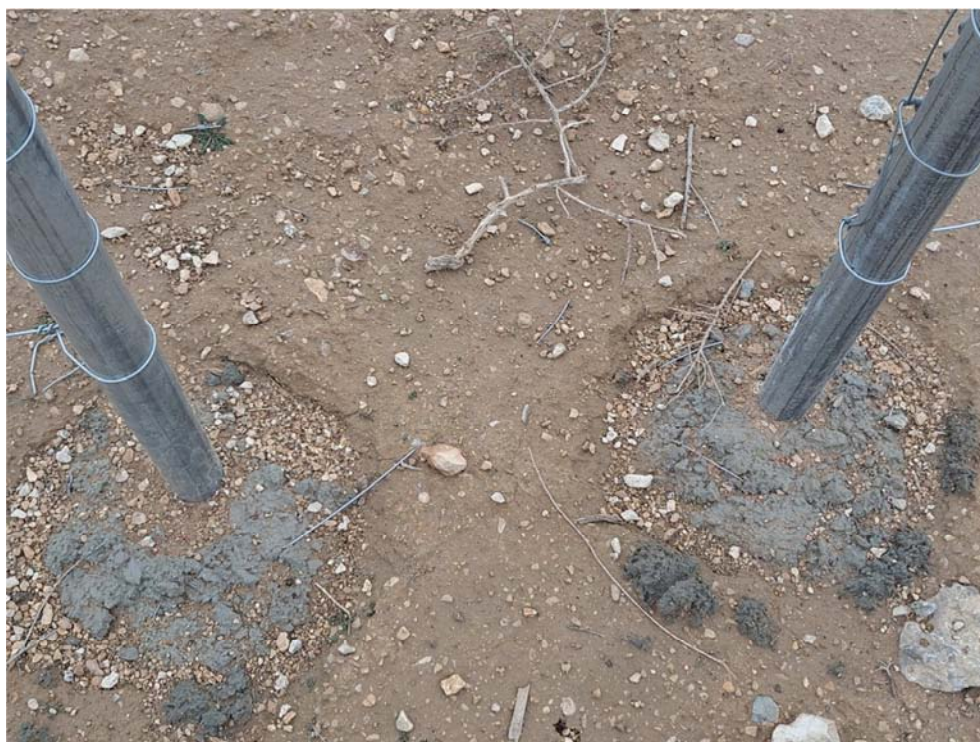
Figura 8.6. Alambres en el suelo junto a los pasos de fauna

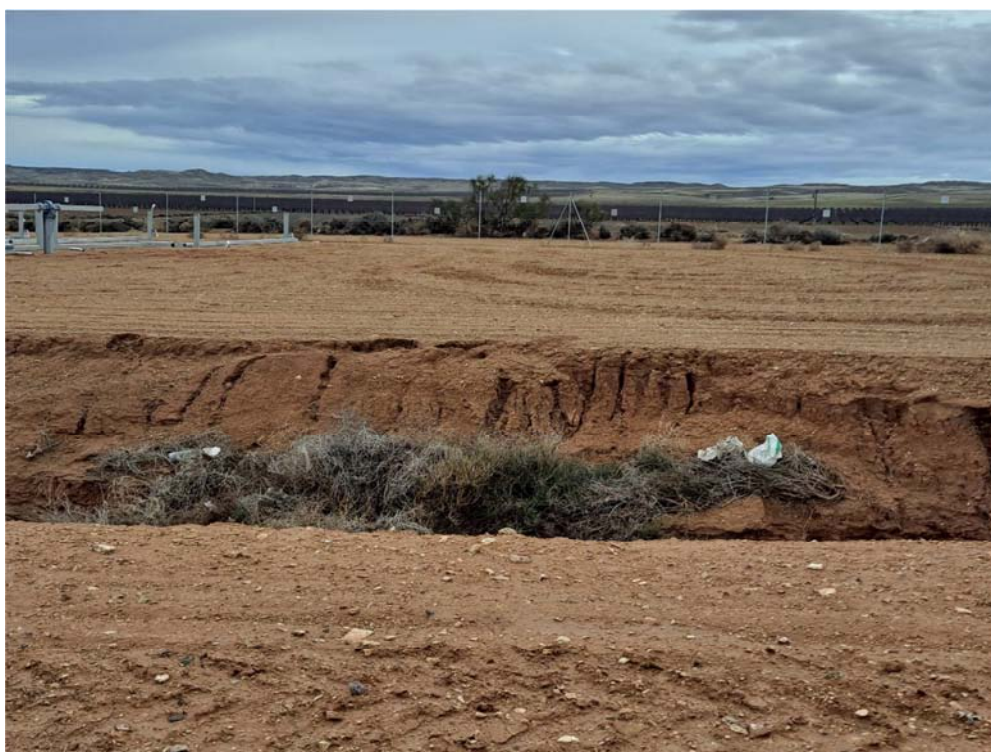
<b>Procesos erosivos</b>		
<b>Indicador</b>	<b>Observaciones</b>	<b>NC</b>
Existencia de regueros erosivos	Se observan regueros erosivos activos en el barranco que atraviesa la planta fotovoltaica y en los márgenes de este. Estos regueros se originan de forma natural debido la escorrentía superficial.	
<b>Drenajes de las aguas</b>		
<b>Indicador</b>	<b>Observaciones</b>	<b>NC</b>
Encharcamientos dentro de la zona de proyecto	No se han observado.	
Intercepción de zonas de circulación preferente de agua	El barranco que discurre por la planta constituye una zona de circulación preferente de agua. Este cauce y sus márgenes se encuentran libres de estructuras, permitiéndose el paso del agua.	
<b>Contaminación de suelos y aguas</b>		
<b>Indicador</b>	<b>Observaciones</b>	<b>NC</b>
Evidencias de contaminación en las aguas o cauces cercanos	Se ha observado algún residuo puntual (plásticos) en el barranco que atraviesa la parcela.

Figura 8.7. Plásticos puntuales en el barranco que atraviesa la planta

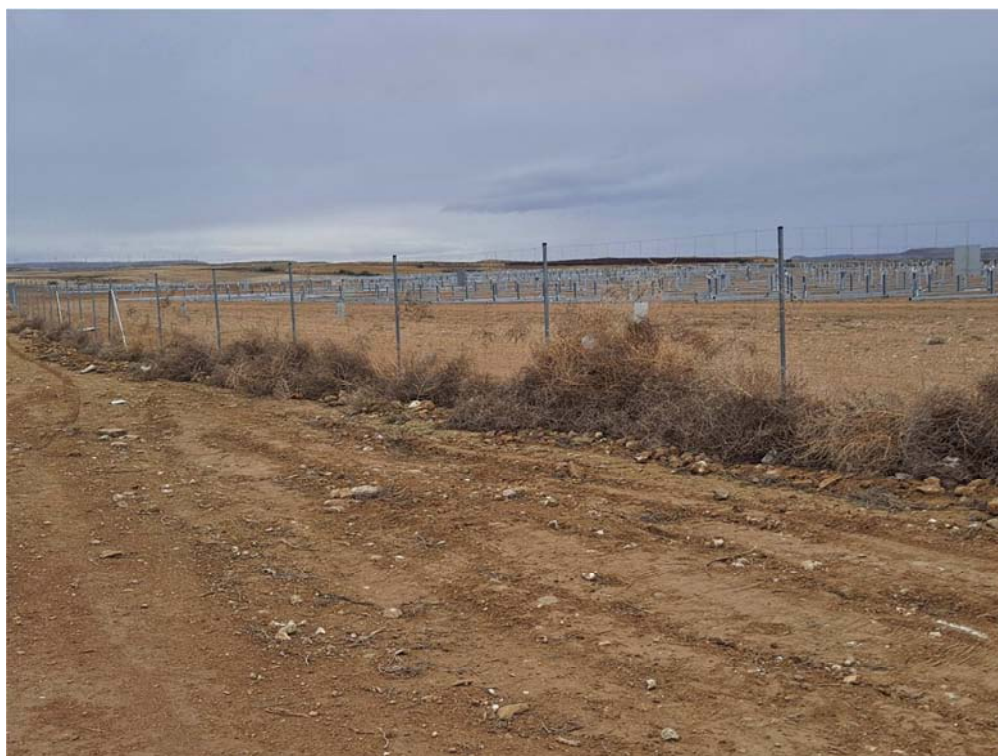
Evidencias de contaminación en los suelos	No se han observado.	
Protocolo en caso de vertido accidental	Existe un protocolo a seguir en caso de vertido accidental.	
<b>Instalación y mantenimiento del vallado</b>		
<b>Indicador</b>	<b>Observaciones</b>	<b>NC</b>
Existencia de elementos que puedan dañar a la fauna	No se han observado elementos cortantes o punzantes.	
Elementos de visibilidad para la fauna	No se observan tramos del vallado sin placas o placas en mal estado.	
Permeabilidad territorial para la fauna	En visitas anteriores se observó un tramo del paso inferior del vallado obstruido por la presencia de montículos de tierra debido al acondicionamiento de un camino. A fecha de 15-01-24, se observa que se ha restituido el paso inferior. Por otro lado, se siguen identificando obstrucciones en algunas zonas del vallado debido a la acumulación de vegetación como consecuencia del viento, si bien esto se produce de forma natural.	12

Figura 8.8. Acumulación de vegetación en el vallado

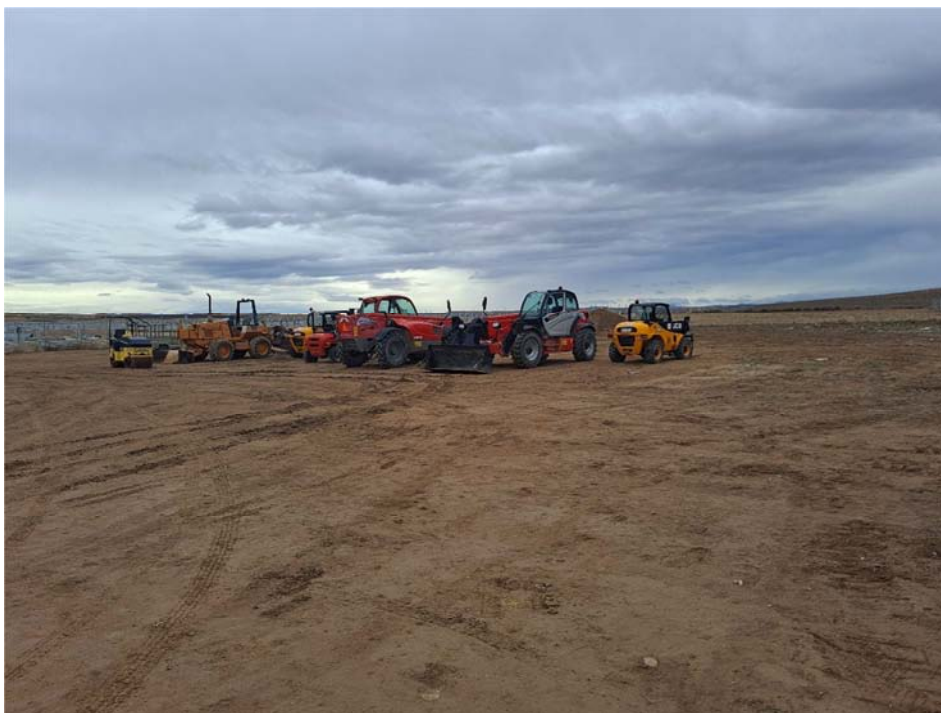
<b>Prevención de incendios</b>		
<b>Indicador</b>	<b>Observaciones</b>	<b>NC</b>
Limpieza de caminos y pistas	No se han identificado obstáculos en las pistas de acceso.	
Medidas contra incendios	En el proyecto se recogen las medidas contra incendios forestales.	
Maquinaria provista de extintores y revisiones al día	No aplica.	
<b>Medidas compensatorias para la fauna</b>		
<b>Indicador</b>	<b>Observaciones</b>	<b>NC</b>
Corredores de fauna	Se ha reducido sensiblemente la anchura del pasillo existente entre las plantas fotovoltaicas "Épila" y "San Pedro", debido a la instalación de las casetas prefabricadas y al aparcamiento de vehículos/maquinaria. La reducción se considera poco significativa y es temporal.

Figura 8.9. Parking de maquinaria situado entre las plantas "Épila" y "San Pedro"
