Nombre de la instalación:	FV ESCUCHA II
Provincia/s ubicación de la instalación:	ZARAGOZA
Nombre del titular	Fuerzas Energéticas del Sur de Europa IV, S.L
CIF del titular:	B87755476
Nombre de la empresa de vigilancia:	Técnica Y Proyectos S.A.
Tipo de EIA:	Ordinaria
Informe de FASE de:	EXPLOTACIÓN
Periodicidad del informe según DIA	Cuatrimestral
Año de seguimiento nº:	AÑO 3
Nº de informe y año de seguimiento:	INFORME nº2 del AÑO 3
Periodo que recoge el informe:	Diciembre 2023-Marzo 2024

■ Abril 2024

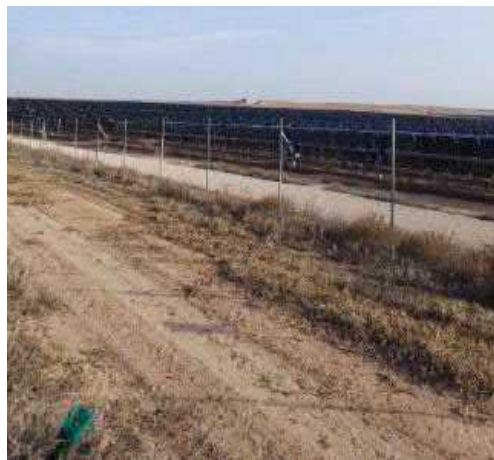
Con el objetivo de determinar el desarrollo y estado de la pantalla vegetal, se han realizado inspecciones visuales de la misma durante las visitas a las instalaciones. Tal y como consta en el informe correspondiente al cuatrimestre anterior, en el mes de noviembre se realizó la sustitución de ejemplares dañados o depredados por herbívoros, enterrando parcialmente los tubos protectores con el objetivo de aumentar la resistencia de los mismos a los vientos fuertes, frecuentes en la zona. Sin embargo, se siguen observando tramos de la pantalla con ejemplares dañados o incluso tramos con ausencia total de ejemplares.

Imagen 4. Tramo de la pantalla vegetal con ausencia de ejemplares

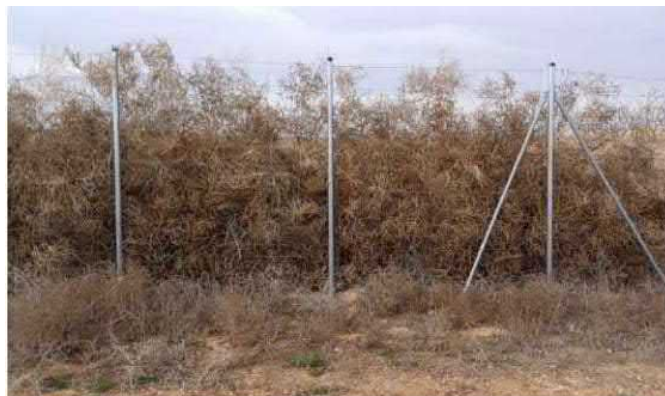
De manera ocasional y como consecuencia de las importantes rachas de viento que se registran en la zona, se han observado acumulaciones importantes de capitanas en varios tramos del vallado que podrían afectar a la correcta permeabilidad del vallado. No obstante, periódicamente el promotor realiza baterías para la retirada de las mismas.

Imagen 5. Acumulaciones de capitanas en la cara exterior del vallado perimetral

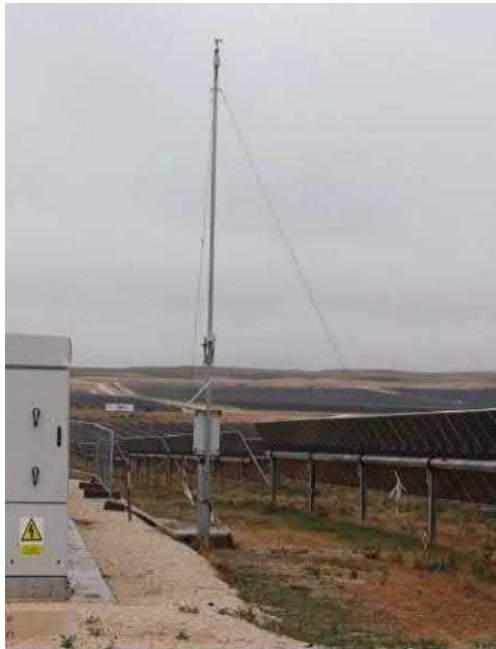
Imagen 7. Tiras de cinta de balizamiento instaladas en los cables de las torres anemométricas con el objetivo de incrementar su visibilidad para la avifauna y quirópteros

Se han renovado las cintas de balizamiento atadas en los cables que dan sujeción a las torres anemométricas, para aumentar su visibilidad y así prevenir posibles colisiones con la avifauna local.

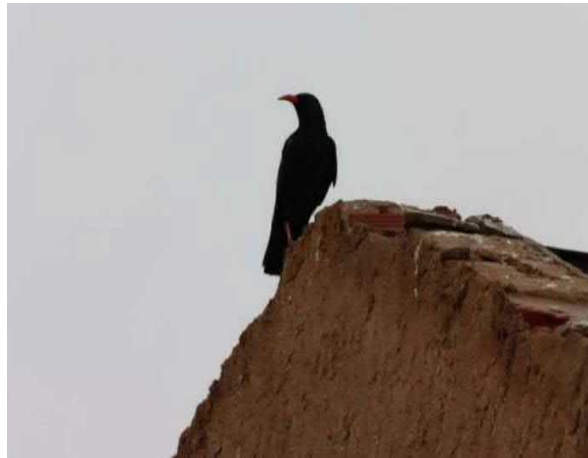
En el mes de noviembre perteneciente al anterior cuatrimestre, parte del tejado se hundi6 debido a las fuertes ráfagas de viento en la zona. Tras dicho evento, durante la visita correspondiente al mes de marzo se observó un ejemplar de chova piquirroja, por lo que es probable que este año vuelvan a hacer uso de la edificación para la construcción del nido.

Imagen 13. Ejemplar de chova piquirroja en el almacén tras el hundimiento del tejado

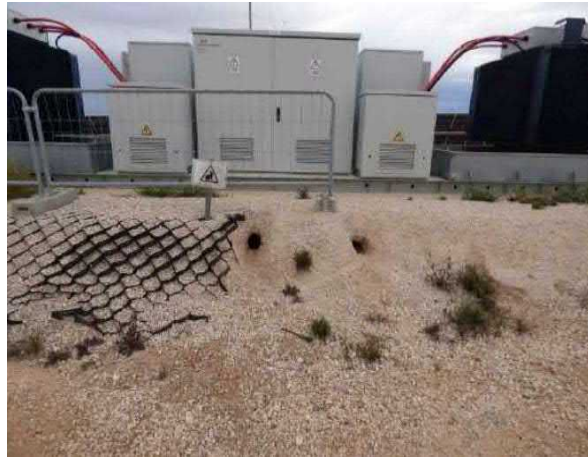
A fecha de hoy dicha problemática continúa abierta. Durante la última visita a la planta se observó también un ejemplar de liebre ibérica (*Lepus granatensis*).

Imagen 15. Madrigueras de conejo debajo de los centros de transformación

Con el fin de prevenir futuros accidentes y daños en las instalaciones, así como regularizar la población de conejos con el objetivo de evitar una superpoblación y la aparición y desarrollo de enfermedades como la mixomatosis, durante el periodo de explotación se han estudiado distintas actuaciones a corto plazo como:

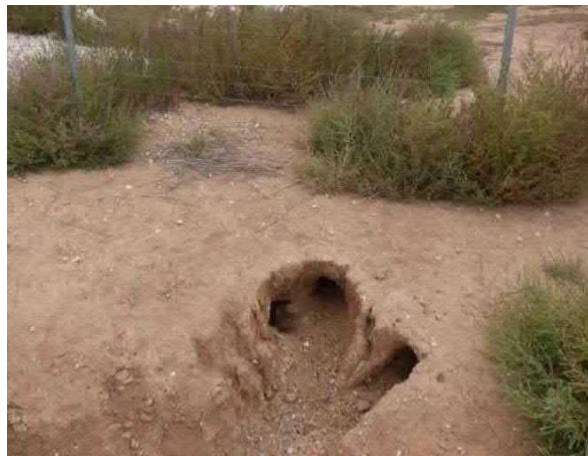
Imagen 16. Madrigueras de conejo bajo los postes del vallado perimetral

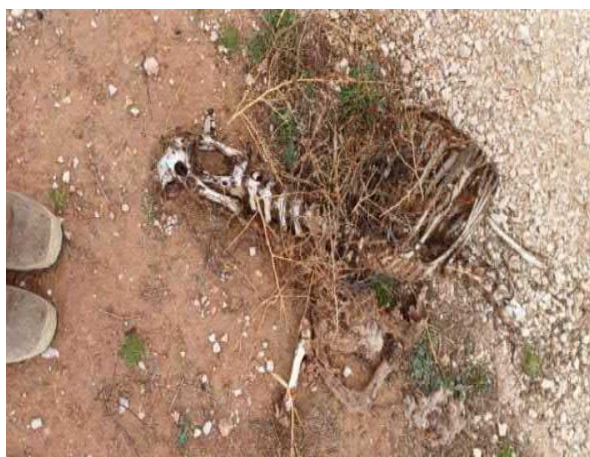
Se localizaron los restos de un cadáver de oveja en el entorno de la planta fotovoltaica. Esto podría favorecer la presencia en la zona de influencia de aves necrófagas o carroñeras, así como otro tipo de fauna terrestre oportunista, por lo que se puso en conocimiento del promotor quien de manera inmediata procedió a la retirada del mismo.

Imagen 18. Restos de un cadáver de oveja en las proximidades de la planta fotovoltaica
