INFORME MENSUAL

VIGILANCIA AMBIENTAL PFV FEDE 2

Nombre de la instalación:	FV "FEDE 2" de 5MW
Provincia/s ubicación de la instalación:	Zaragoza
Nombre del titular:	La Cogullada Solar, S.L.
CIF del titular:	B99542334
Nombre de la empresa de vigilancia	Athmos Sostenibilidad S.L.
Tipo de EIA:	Ordinaria
Informe de FASE de:	CONSTRUCCIÓN
Periodicidad del informe según DIA:	MENSUAL
Año de seguimiento nº:	AÑO 2
Nº de informe y año de seguimiento	INFORME nº1 del AÑO 2
Período que recoge el informe	FEBRERO 2024

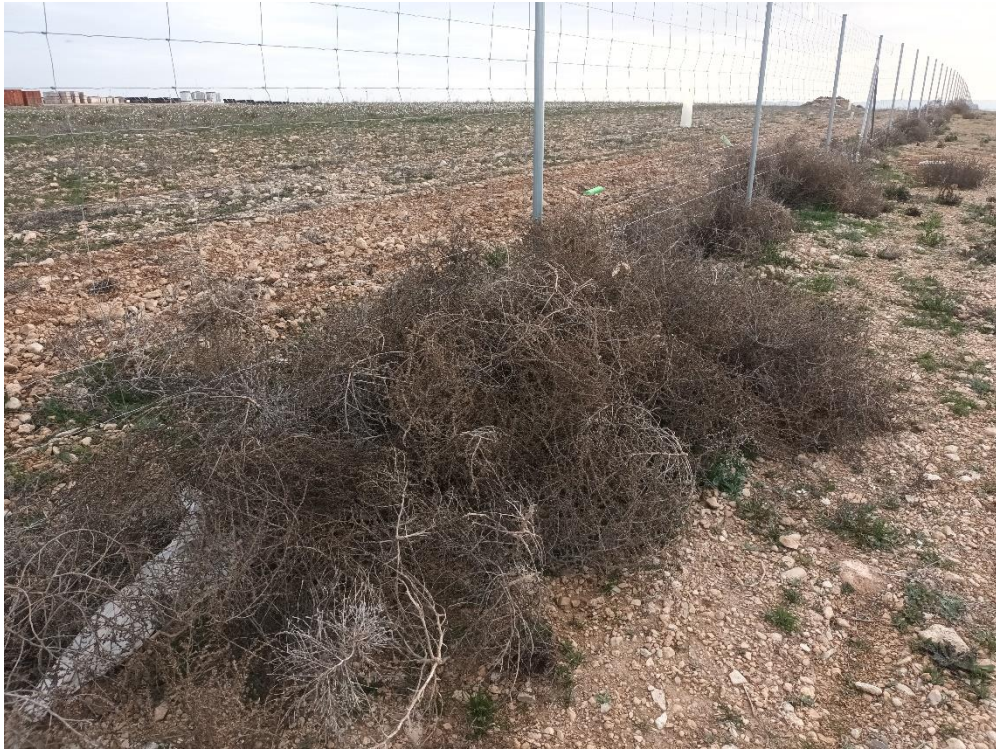
Capitanas en vallado y pantalla vegetal.

Como se ya se ha reportado con anterioridad, existen acumulaciones de capitanas *Salsola kali* en el vallado de FEDE2. Estos acúmulos de materia vegetal han de ser gestionados, como se hace en proyectos similares, para evitar problemas de cara a posibles focos de incendios en la época de mayor riesgo, por la propia integridad del vallado, y porque pueden acabar afectando a la propia pantalla vegetal.

-en las visitas realizadas se observan acúmulos de matas de capitas Salsola Kali en el vallado. Estos montones de materia vegetal, además de suponer un futuro problema de cara a la temporada de riesgo de incendios, pueden comprometer la integridad del vallado en días de fuerte viento, por el efecto vela, por lo que se recomienda gestionarlos lo antes posible.

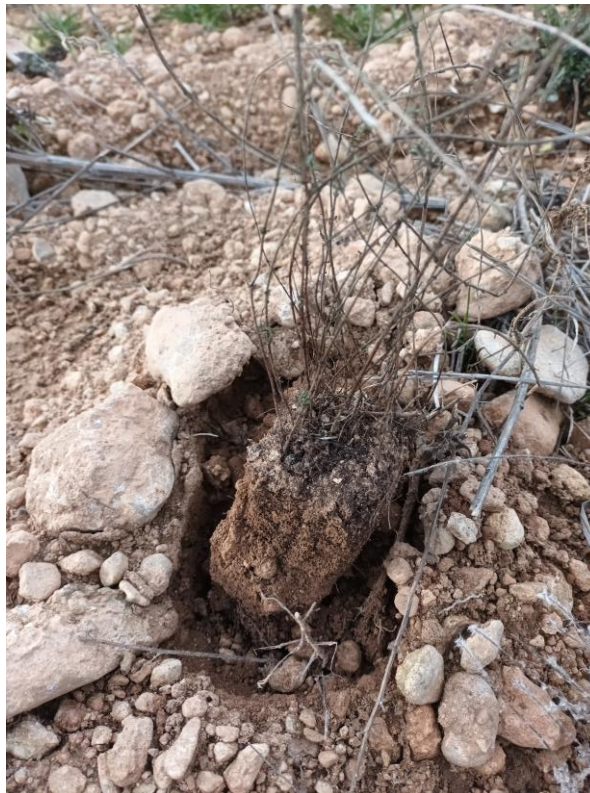
- Redes de drenaje: se observa como uno de los drenajes del lado sur de la planta se encuentra obstruido por la vegetación. De momento no se ha generado ningún problema a causa de ello, pero se recomienda gestionar la vegetación y despejar el drenaje.
- Instalación de las cajas nido. Varios de los postes con las cajas nido instalados previamente se encuentran en el suelo. Se ha dado aviso al responsable de la colocación de los mismos para que sin demora las recoloque, de cara a su funcionalidad en la próxima época reproductora.
- Seguimiento de la pantalla vegetal: algunas plántulas se encuentran en mal estado o han muerto, debido seguramente a una actuación poco cuidadosa. En la imagen se muestra cómo, al retirar el protector, el cepellón se encuentra expuesto y la planta ha muerto.

-se observan algunas marras en la pantalla vegetal, posiblemente a causa de una plantación defectuosa (ya que los cepellones están al aire), por lo que eventualmente será necesaria una reposición de marras.
