INFORME MENSUAL

VIGILANCIA AMBIENTAL PFV FEDE 2

Nombre de la instalación:	FV "FEDE 2" de 5MW
Provincia/s ubicación de la instalación:	Zaragoza
Nombre del titular:	La Cogullada Solar, S.L.
CIF del titular:	B99542334
Nombre de la empresa de vigilancia	Athmos Sostenibilidad S.L.
Tipo de EIA:	Ordinaria
Informe de FASE de:	CONSTRUCCIÓN
Periodicidad del informe según DIA:	MENSUAL
Año de seguimiento nº:	AÑO 2
Nº de informe y año de seguimiento	INFORME nº2 del AÑO 2
Período que recoge el informe	MARZO 2024

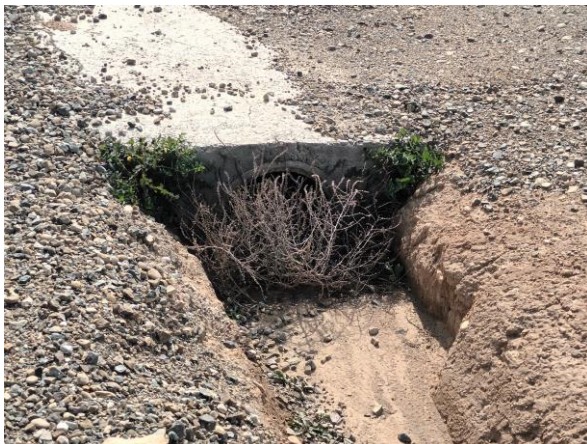
- Redes de drenaje: el drenaje principal ubicado en el sector central se encuentra algo obstruido. Se recomienda despejarlo de vegetación para que, en caso de fuertes precipitaciones, pueda evacuar el agua adecuadamente y esta no provoque daños en viales u otras partes de la planta.
- Seguimiento del Plan de Restauración Vegetal: la regeneración de la vegetación en la planta es desigual, pero se observa como la lluvia de las últimas semanas está favoreciendo su crecimiento, especialmente en zonas altas, lo que seguramente prevenga posibles procesos erosivos, o minimice su gravedad en caso de que aparezcan.

Izqda: drenaje taponado por vegetación. Drcha: estado de la cobertura vegetal en la planta

- el drenaje central de la planta continúa obstruido. De cara a episodios de fuertes precipitaciones habría que limpiarlo.
 - se observan algunas marras en la pantalla vegetal, posiblemente a causa de una plantación defectuosa (ya que los cepellones están al aire), por lo que eventualmente será necesaria una reposición de marras.

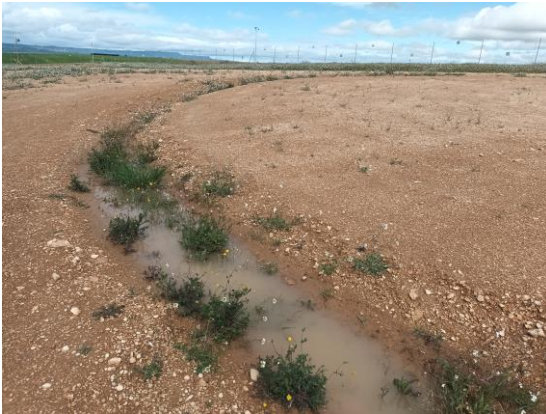
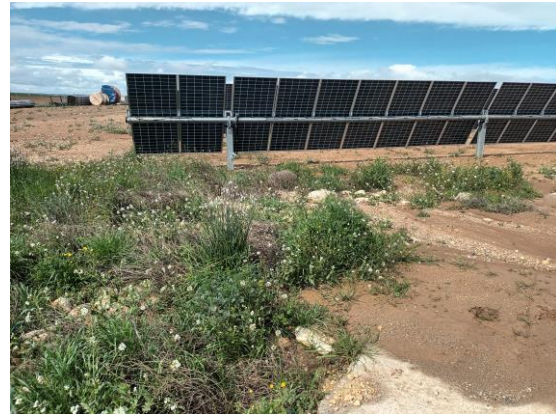
- Redes de drenaje: el drenaje principal ubicado en el sector central continúa obstruido. Igualmente, la zona por la que evacúa el agua está completamente invadida de vegetación. Se recomienda limpiarlo y despejarlo de vegetación para que, en caso de fuertes precipitaciones, pueda evacuar el agua adecuadamente y esta no provoque daños en viales u otras partes de la planta.

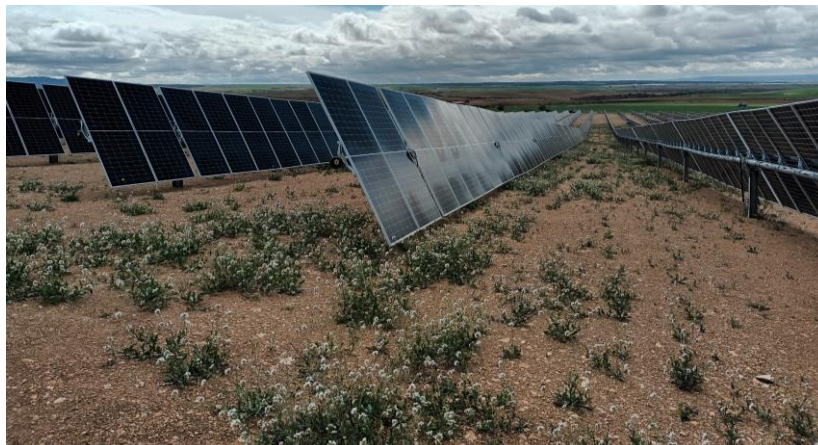
- Seguimiento del Plan de Restauración Vegetal: las lluvias de la primavera siguen favoreciendo la aparición de vegetación en la planta. Las zonas libres de estructuras presentan buen estado. Los pasillos entre los seguidores, aunque mucho más desprovistos de vegetación, van poco a poco revegetándose.

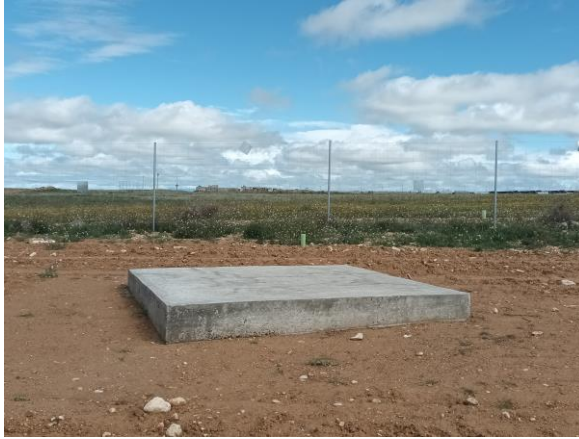
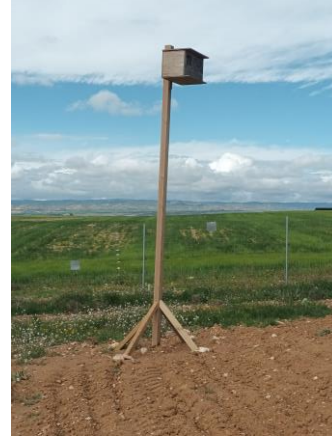
- Complementarias: las cajas nido han sido colocadas de nuevo y afianzadas en la base para impedir que se puedan torcer o caer. De ahora en adelante se vigilarán para ver si son ocupadas. Por otro lado, se ha realizado la cimentación para la instalación del futuro primillar que albergará la planta.

- Los postes de los nidales, que se habían caído tras una instalación defectuosa, han sido recolocados de nuevo y afianzados en su base, de forma que han quedado bien fijado y estables.
