# INFORME MENSUAL

## VIGILANCIA AMBIENTAL PFV FEDE 2

Nombre de la instalación:	FV "FEDE 2" de 5MW
Provincia/s ubicación de la instalación:	Zaragoza
Nombre del titular:	La Cogullada Solar, S.L.
CIF del titular:	B99542334
Nombre de la empresa de vigilancia	Athmos Sostenibilidad S.L.
Tipo de EIA:	Ordinaria
Informe de FASE de:	CONSTRUCCIÓN
Periodicidad del informe según DIA:	MENSUAL
Año de seguimiento nº:	AÑO 2
Nº de informe y año de seguimiento	INFORME nº3 del AÑO 2
Período que recoge el informe	ABRIL 2024

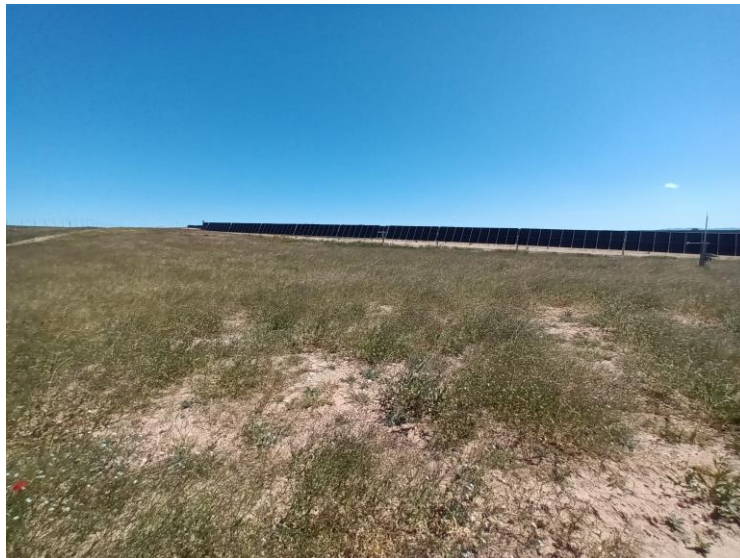
Si bien no toda la superficie de la planta está recuperada, la evolución del proyecto es positiva en este sentido, ya que buena parte presenta cobertura vegetal. Teniendo en cuenta que la superficie del proyecto está en cuesta, este hecho es muy positivo de cara a la prevención de procesos erosivos.

Muestra de la evolución de la vegetación en la superficie no ocupada por los seguidores.

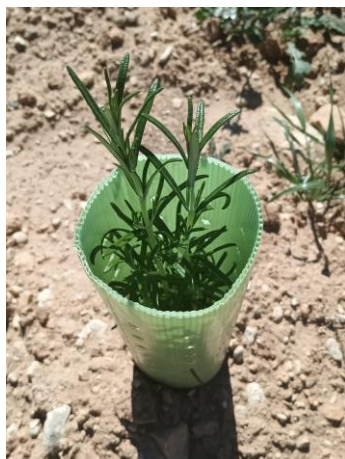
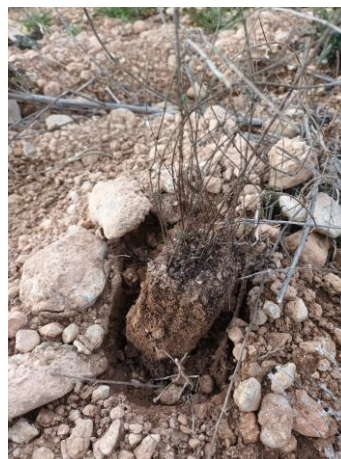
El estado de la pantalla vegetal es desigual según el sector. En algunas zonas parece presentar problemas derivados de una mala instalación, observándose cómo algunas plantas han quedado con el cepellón y las raíces al aire, y han terminado muriendo. Sin embargo, en aquellas zonas en las que las plantas han arraigado bien, el desarrollo de las mismas es positivo. Se continuará dando seguimiento con especial atención al verano, la época de mayor estrés hídrico y por lo tanto de las más cruciales de cara a la supervivencia de las mismas.

- El drenaje central de la planta continúa obstruido. De cara a episodios de fuertes precipitaciones habría que limpiarlo.
- Se observan algunas marras en la pantalla vegetal, posiblemente a causa de una plantación defectuosa (ya que los cepellones están al aire), por lo que eventualmente será necesaria una reposición de marras.

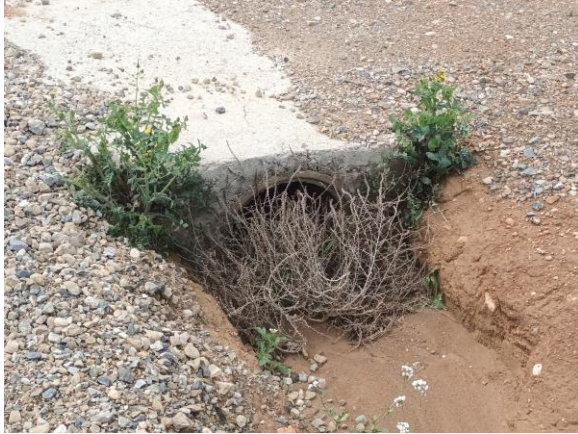
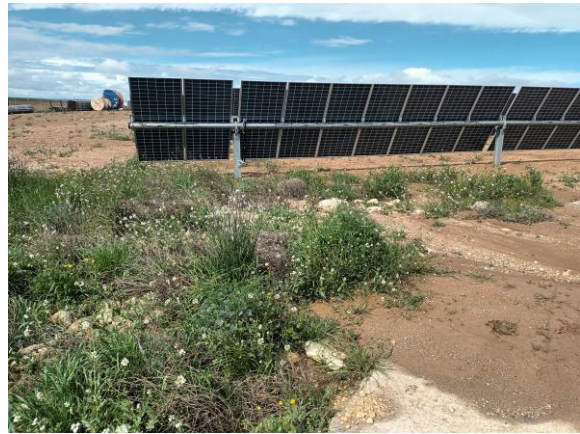
No se observan superficies con tendencia a encharcarse, aunque algunos de los drenajes sí que se encuentra obstruido, de tal forma que frente a fuertes episodios de lluvias podría presentar problemas, por lo que se recomienda mantener siempre despejadas las cunetas e infraestructuras de drenaje.

Zonas en las que la vegetación está obstruyendo u ocupando infraestructuras de drenaje.

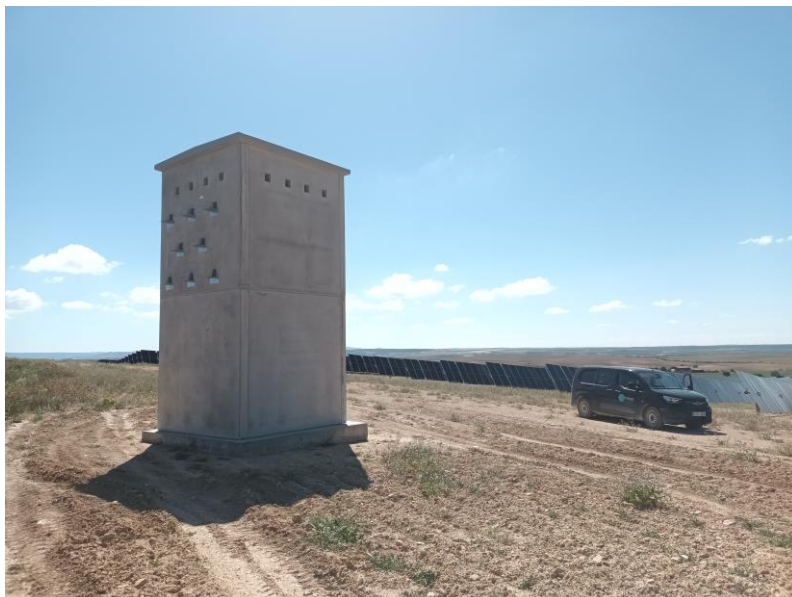
A lo largo del presente mes se ha construido dentro del proyecto el primillar proyectado en el contexto de las medidas complementarias. De ahora en adelante se le dará seguimiento para ver si es ocupado.

Primillar construido dentro del proyecto
