# INFORME MENSUAL

## VIGILANCIA AMBIENTAL PFV FEDE 2

Nombre de la instalación:	FV "FEDE 2" de 5MW
Provincia/s ubicación de la instalación:	Zaragoza
Nombre del titular:	La Cogullada Solar, S.L.
CIF del titular:	B99542334
Nombre de la empresa de vigilancia	Athmos Sostenibilidad S.L.
Tipo de EIA:	Ordinaria
Informe de FASE de:	CONSTRUCCIÓN
Periodicidad del informe según DIA:	MENSUAL
Año de seguimiento nº:	AÑO 2
Nº de informe y año de seguimiento	INFORME nº4 del AÑO 2
Período que recoge el informe	MAYO 2024

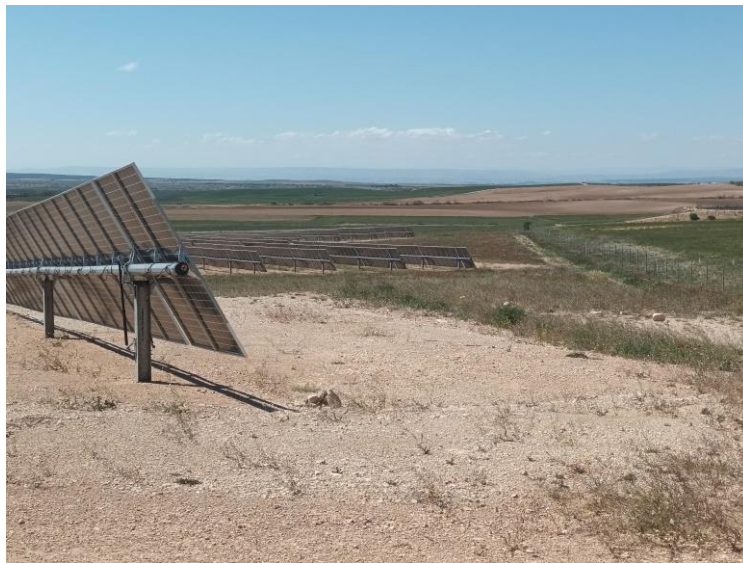
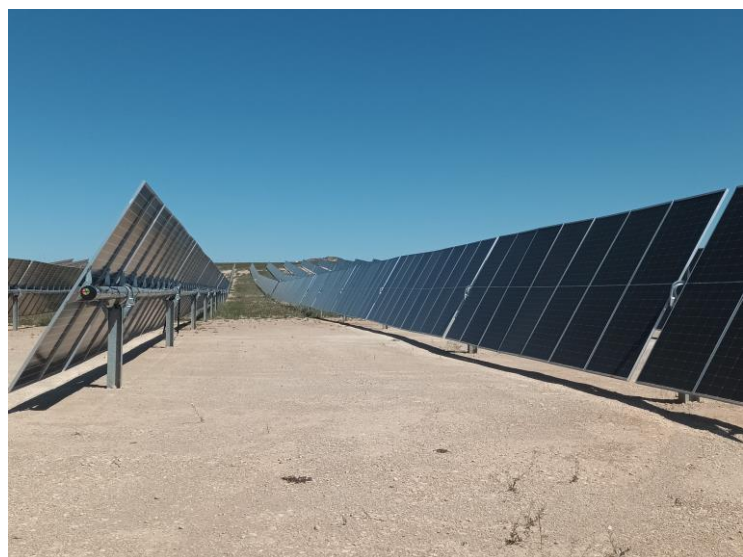
No se aprecian novedades con respecto al anterior informe. La evolución del proyecto es positiva en este sentido, ya que buena parte presenta cobertura vegetal. Teniendo en cuenta que la superficie del proyecto está en cuesta, este hecho es muy positivo de cara a la prevención de procesos erosivos.

Arriba. muestra de la evolución de la vegetación en la superficie de la planta. Abajo, superficies aún sin cobertura vegetal. Afortunadamente las zonas de cabecera donde podrían empezar problemas de arrastres cuentan con vegetación, limitando mucho los problemas de erosión.

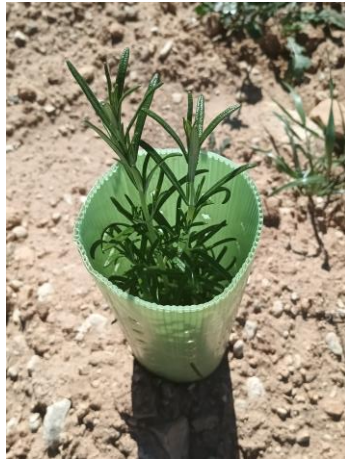
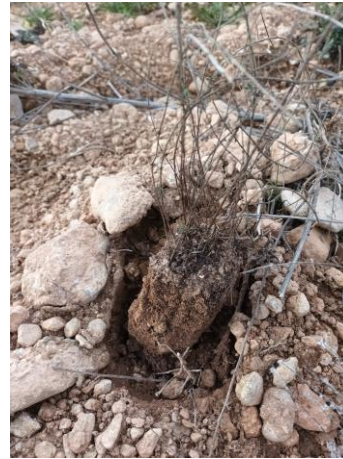
No se aprecian diferencias con respecto a la anterior visita. Como ya se indicara anteriormente, el estado de la pantalla vegetal es desigual según el sector. En algunas zonas parece presentar problemas derivados de una mala instalación, observándose cómo algunas plantas han quedado con el cepellón y las raíces al aire, y han terminado muriendo. Sin embargo, en aquellas zonas en las que las plantas han arraigado bien, el desarrollo de las mismas es positivo. Se continuará dando seguimiento con especial atención al verano, la época de mayor estrés hídrico y por lo tanto de las más cruciales de cara a la supervivencia de las mismas.

- Se observan algunas marras en la pantalla vegetal, posiblemente a causa de una plantación defectuosa (ya que los cepellones están al aire), por lo que eventualmente será necesaria una reposición de marras.
- Se ha registrado memoria de propuesta de medidas complementarias, y en estos momentos se está pendiente de respuesta por parte del Servicio de Biodiversidad

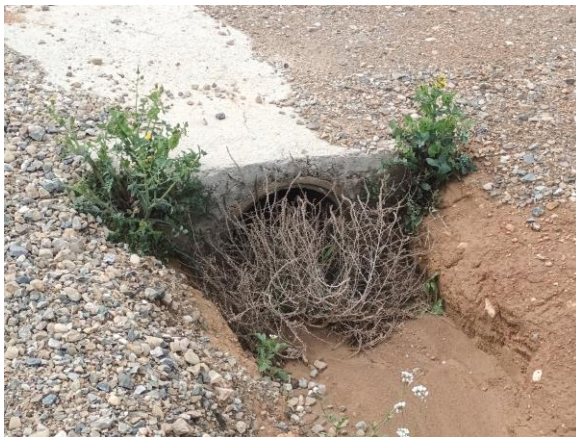
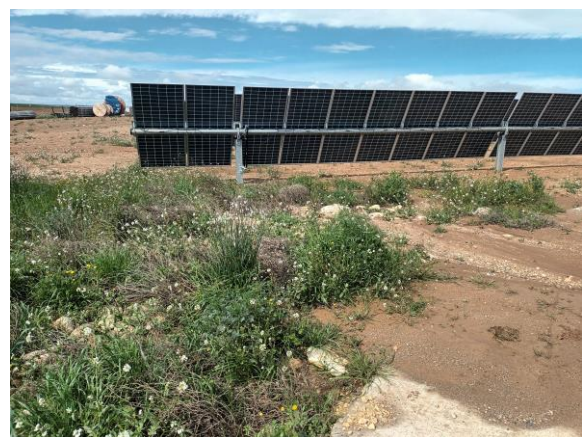
No se observan superficies con tendencia a encharcarse, aunque algunos de los drenajes sí que se encuentra obstruido, de tal forma que frente a fuertes episodios de lluvias podría presentar problemas, por lo que se recomienda mantener siempre despejadas las cunetas e infraestructuras de drenaje.

Zonas en las que la vegetación está obstruyendo u ocupando infraestructuras de drenaje.

- El presente informe corresponde al 16º informe mensual desde el inicio de las obras, y recoge las actuaciones llevadas a cabo en el contexto de la vigilancia ambiental en fase de construcción en el mes de mayo de 2024.
- Dado que las obras han terminado y la planta se encuentra parada a espera que sea energizada, no hay ningún tipo de actividad en ella. La periodicidad de las visitas es mensual.
- El aspecto general de la planta es positivo, y de cara a posibles procesos erosivos, una de las problemáticas más típicas en estos proyectos, no parece que vaya a haber problemas gracias a la regeneración de la vegetación.
- El drenaje central de la planta continúa algo obstruido. De cara a episodios de fuertes precipitaciones habría que limpiarlo.

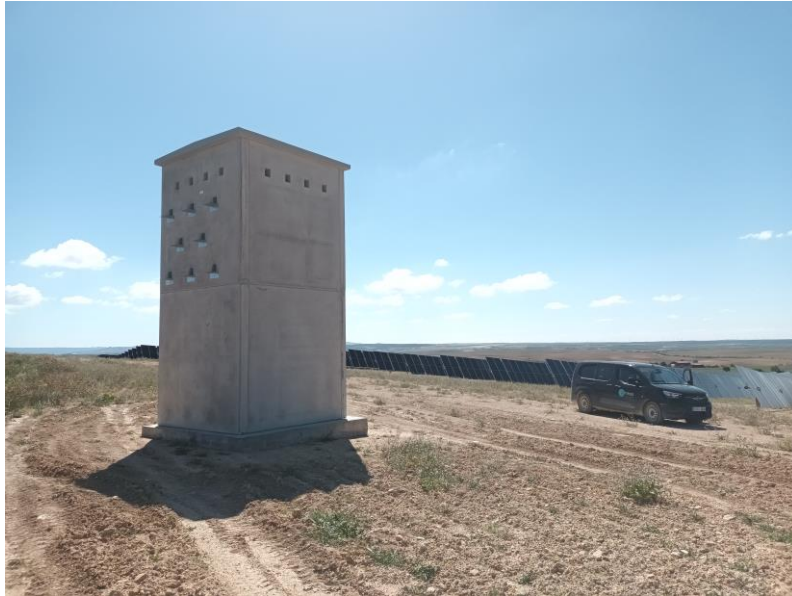
La construcción del primillar, si bien ha sido correcta bajo un criterio técnico, en lo que se refiere a tipología, ubicación etc, se ha producido sin que haya habido aprobación previa por el Servicio de Biodiversidad. Esto se

debe a que, por una cuestión de plazos, no se pudo dilatar la construcción del mismo. Durante este mes se ha registrado memoria de propuesta de complementarias a espera de que se regularice la situación.

Primillar construido dentro del proyecto
