Nombre de la instalación:	FV HÍJAR I
Provincia/s ubicación de la instalación:	ZARAGOZA
Nombre del titular	Fuerzas Energéticas del Sur de Europa IV, S.L
CIF del titular:	B87755476
Nombre de la empresa de vigilancia:	Técnica Y Proyectos S.A.
Tipo de EIA:	Ordinaria
Informe de FASE de:	EXPLOTACIÓN
Periodicidad del informe según DIA	Cuatrimestral
Año de seguimiento nº:	AÑO 3
Nº de informe y año de seguimiento:	INFORME nº2 del AÑO 3
Periodo que recoge el informe:	Diciembre 2023-Marzo 2024

■ Abril 2024

En el presente documento se recogen los resultados obtenidos en el seguimiento del plan de vigilancia ambiental (en adelante PVA) durante los meses de diciembre de 2023 a marzo de 2024 (ambos inclusive) del año 3 de explotación del parque fotovoltaico "Híjar I", situado en el término municipal de Almochuel (Zaragoza), dándose cumplimiento de esta manera a la DIA formulada por el INAGA.

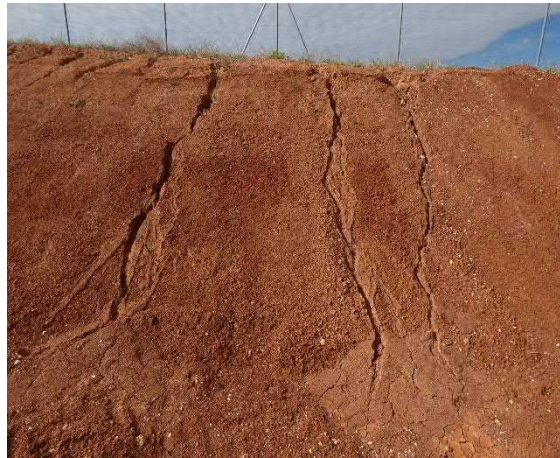
El talud situado al Sur de la planta fotovoltaica continúa en una situación similar a la de anteriores meses, presenta procesos erosivos pero no han continuado su desarrollo. El promotor está estudiando la metodología a seguir para corregir esta incidencia.

Imagen 1. Procesos erosivos en el talud situado al sur de la planta fotovoltaica de "Híjar I"

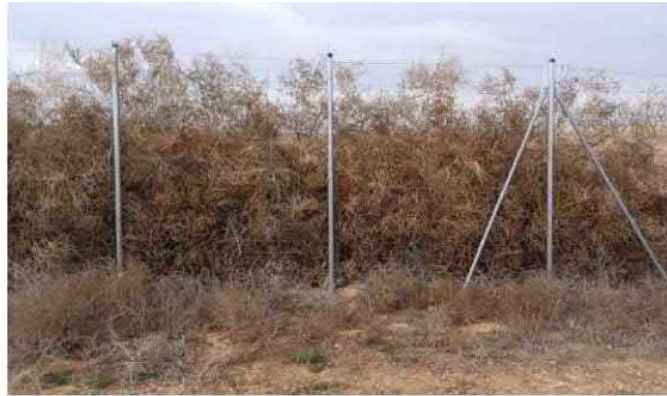
De manera ocasional y como consecuencia de las importantes rachas de viento que se registran en la zona, se han observado acumulaciones importantes de capitanas en varios tramos del vallado que podrían afectar a la correcta permeabilidad del vallado. No obstante, periódicamente el promotor realiza baterías para la retirada de las mismas.

Imagen 5. Acumulaciones de capitanas en la cara exterior del vallado perimetral

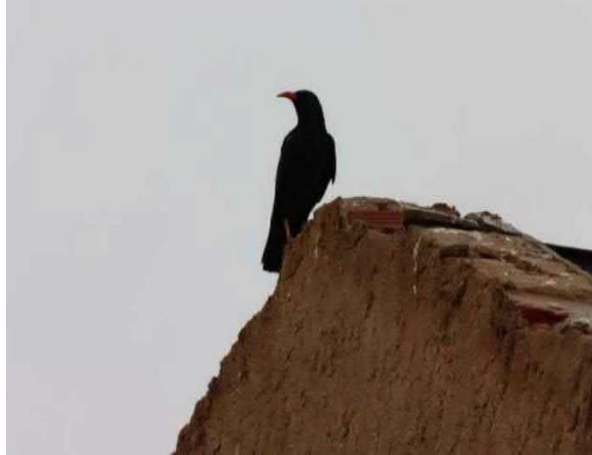
En el mes de noviembre perteneciente al anterior cuatrimestre, parte del tejado se hundió debido a las fuertes ráfagas de viento en la zona. Tras dicho evento, durante la visita correspondiente al mes de marzo se observó un ejemplar de chova piquirroja, por lo que es probable que este año vuelvan a hacer uso de la edificación para la construcción del nido.

Imagen 13. Ejemplar de chova piquirroja en el almacén tras el hundimiento del tejado

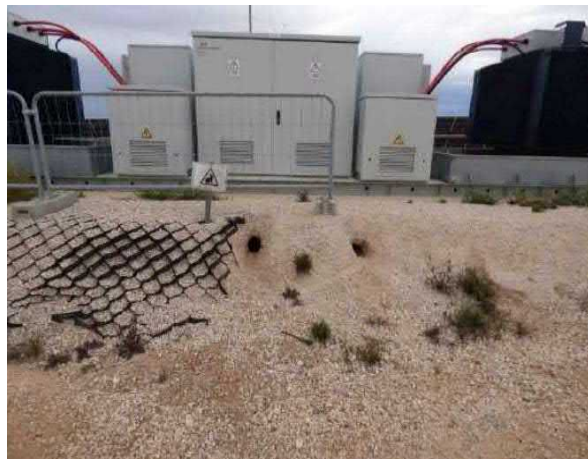
Con el fin de prevenir futuros accidentes y daños en las instalaciones, así como regularizar la población de conejos con el objetivo de evitar una superpoblación y la aparición y desarrollo de enfermedades como la mixomatosis, durante el periodo de explotación se han estudiado distintas actuaciones a corto plazo como:

A fecha de hoy dicha problemática continúa abierta. Durante la última visita a la planta se observó también un ejemplar de liebre ibérica (*Lepus granatensis*).

Imagen 16. Madrigueras de conejo debajo de los centros de transformación

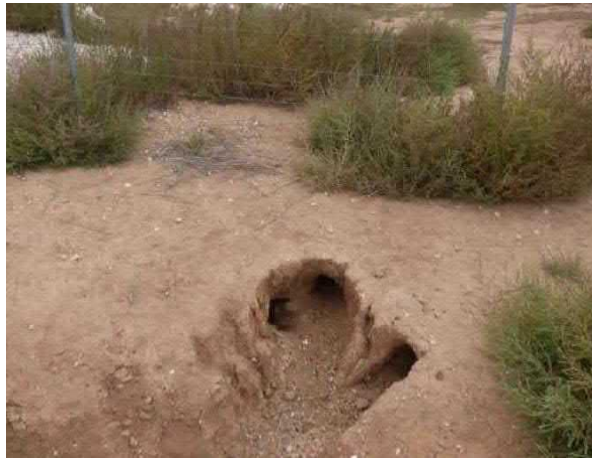
Imagen 17. Madrigueras de conejo bajo los postes del vallado perimetral

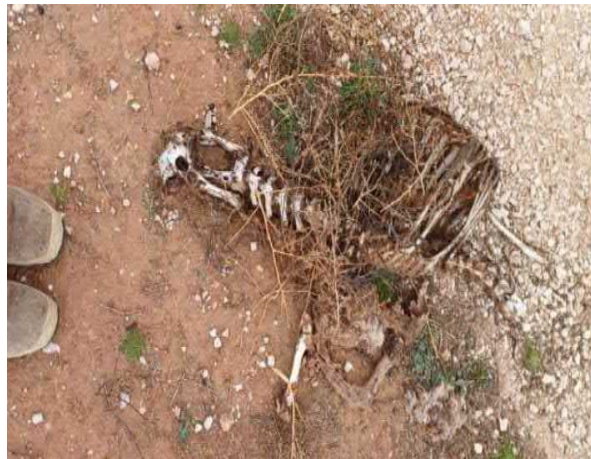
Se localizaron los restos de un cadáver de oveja en el entorno de la planta fotovoltaica. Esto podría favorecer la presencia en la zona de influencia de aves necrófagas o carroñeras, así como otro tipo de fauna terrestre oportunista, por lo que se puso en conocimiento del promotor quien de manera inmediata procedió a la retirada del mismo.

Imagen 19. Restos de un cadáver de oveja en las proximidades de la planta fotovoltaica
