## Planta fotovoltaica IGS

Plan de Vigilancia Ambiental en Fase de Operación

10 enero 2024

Ref. R018-1722443JLB-V01

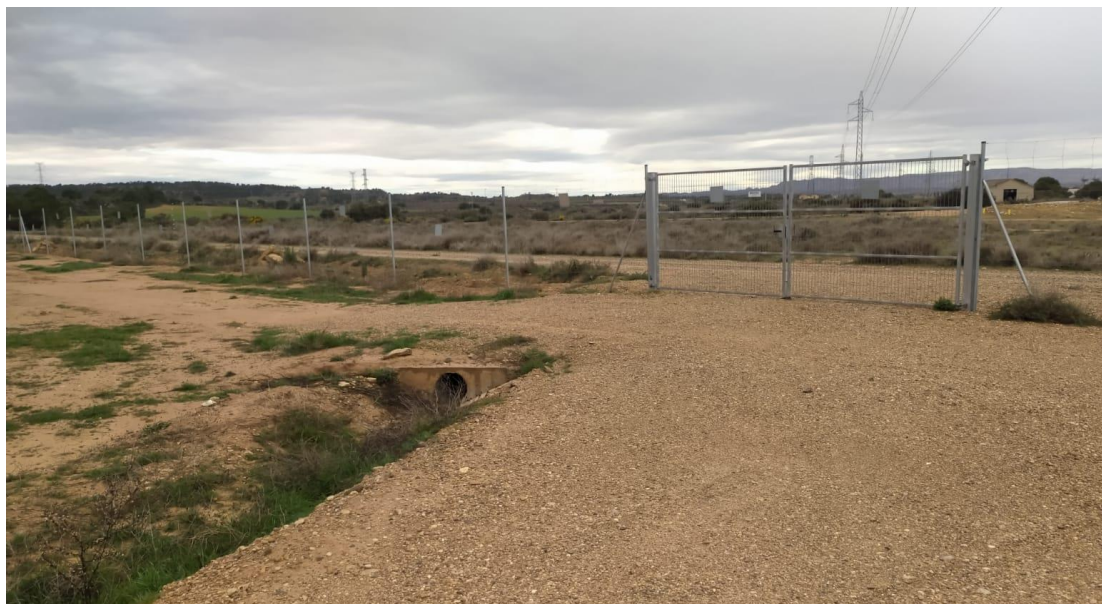
*Foto 1. Vista del acceso al recinto sur de la planta fotovoltaica. Marzo 2023*

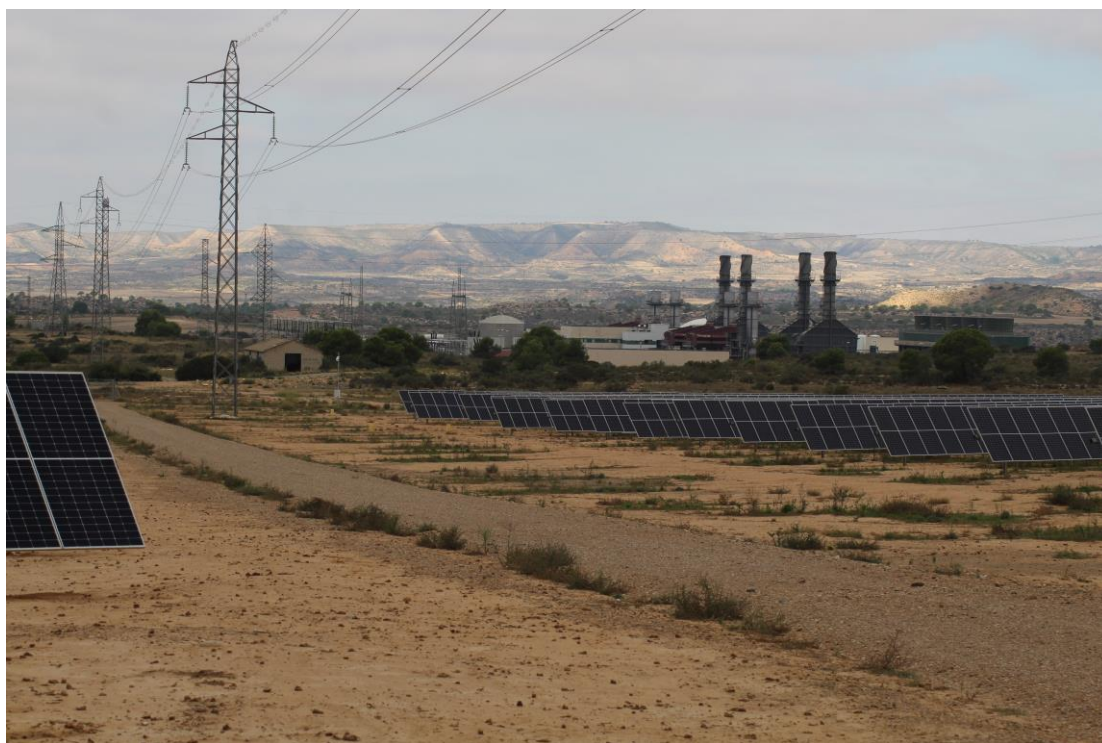
*Foto 2. Vista general de la planta fotovoltaica. Septiembre 2023.*

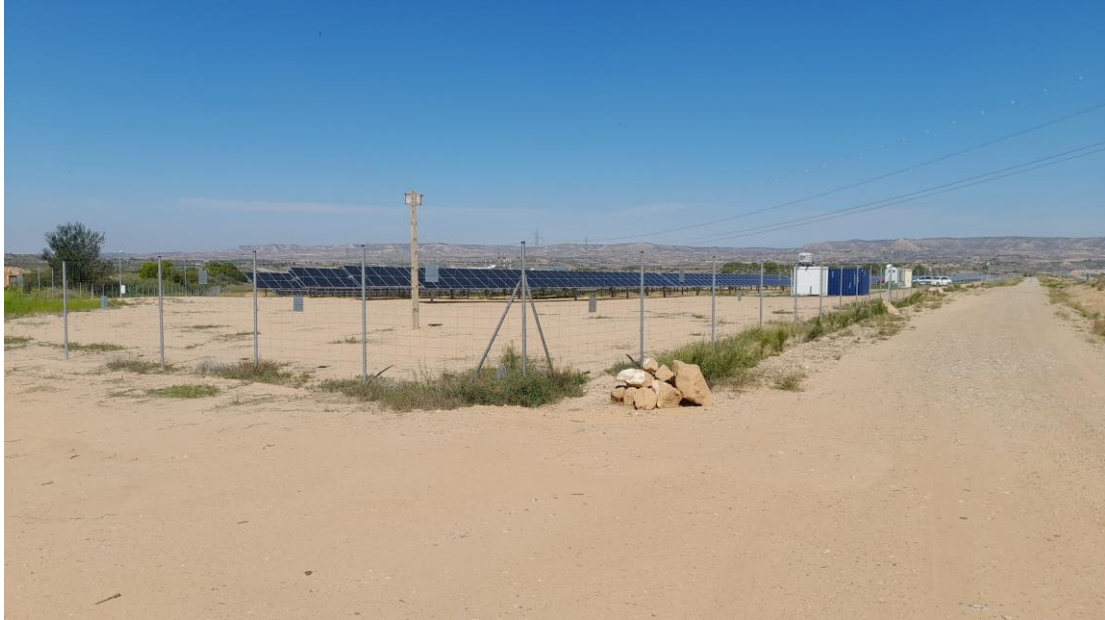
*Foto 3. Vista del vallado perimetral de la planta. Apreciación de majano y caja nido. Septiembre 2023.*

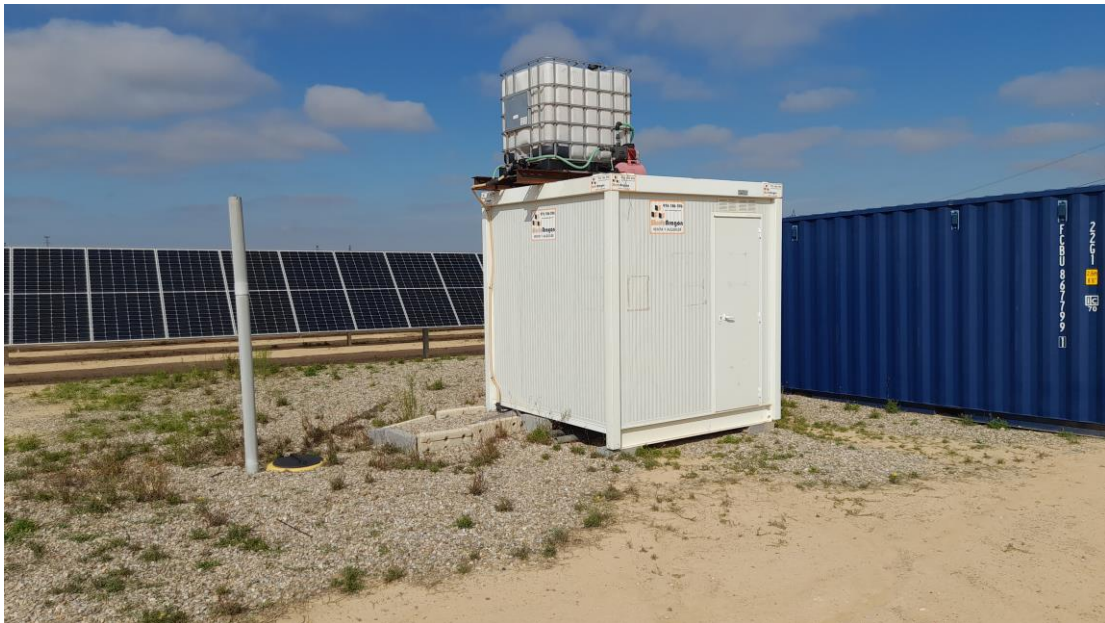
*Foto 4. Instalaciones correspondientes a aseos en el interior de la planta . Actualmente en desuso ya que el personal de mantenimiento utiliza los correspondientes a la CTCC Peaker. Septiembre 2023.*

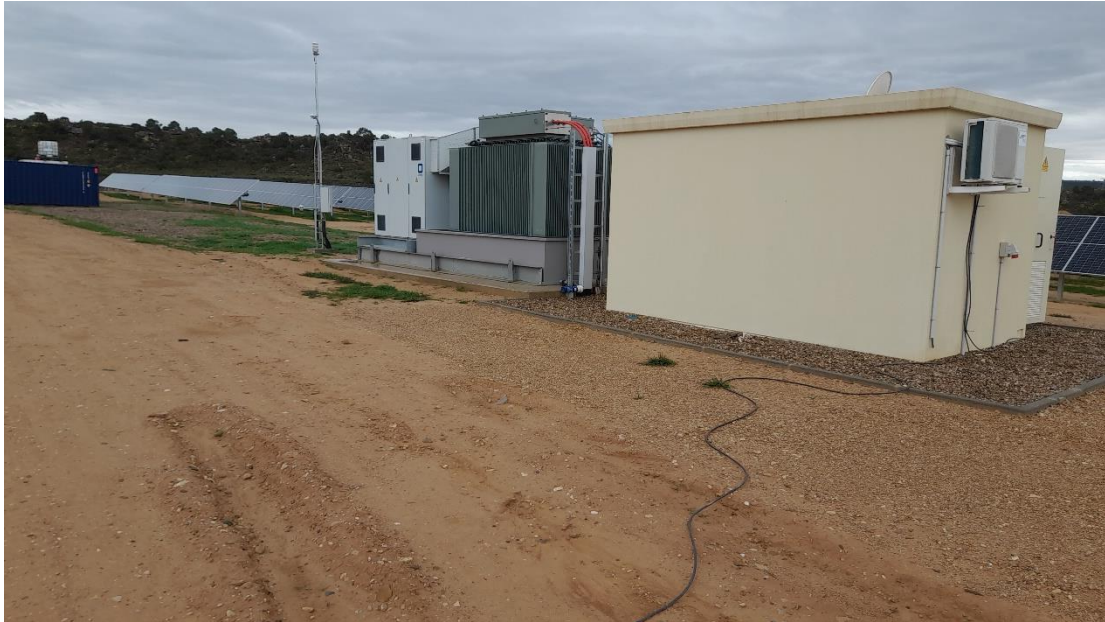
*Foto 5. Centro de Transformación y celdas. Marzo 2023.*

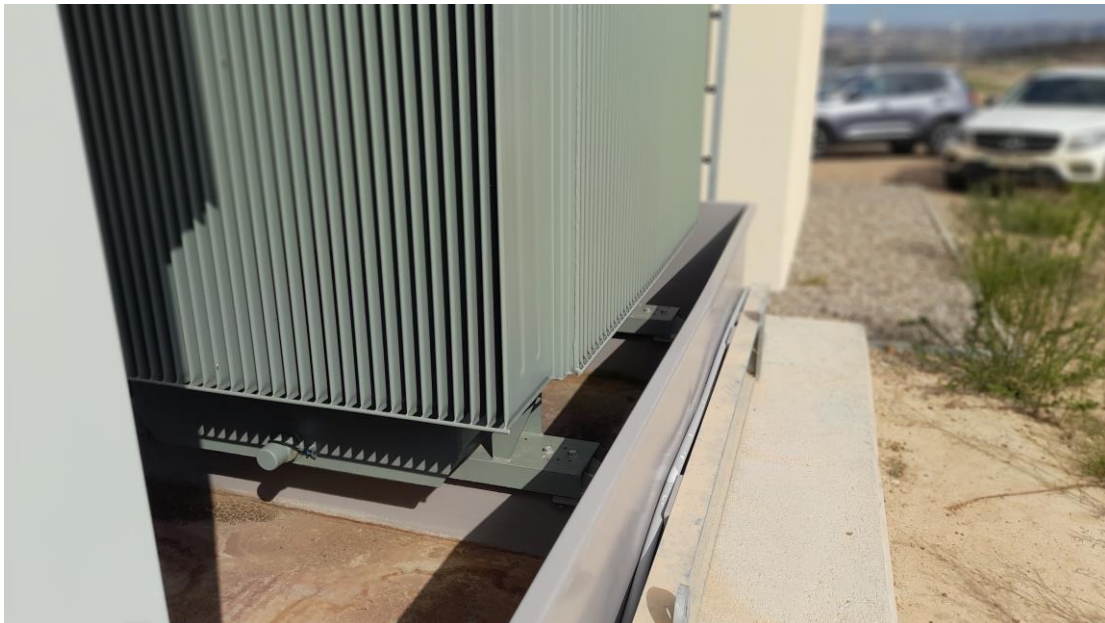
*Foto 6. Vista de la cubeta del centro de transformación. Estado limpio y correcto. Septiembre 2023.*

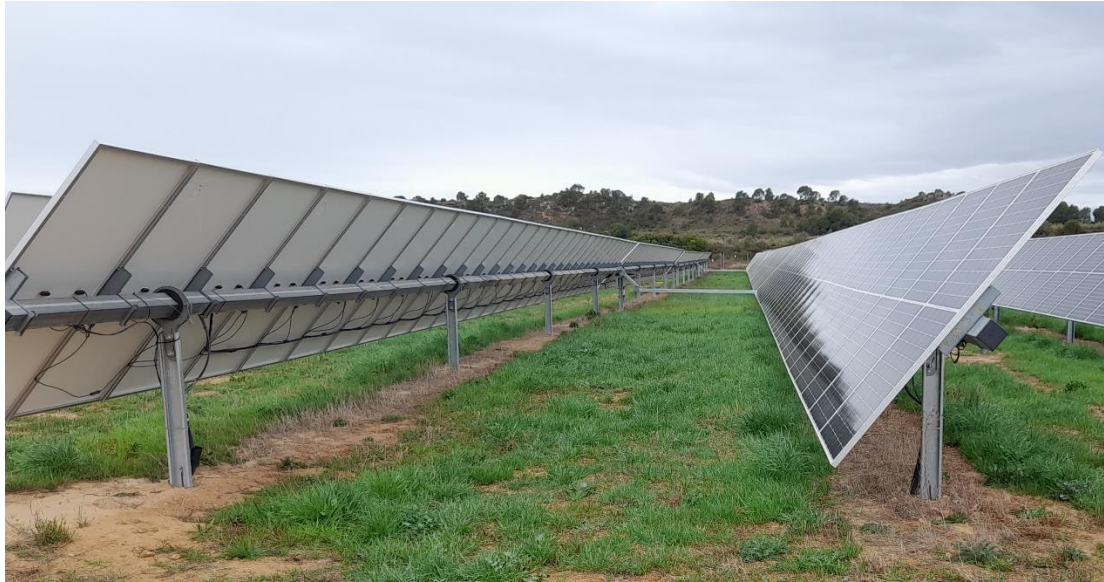
Durante el primer trimestre se pudo observar un aumento tanto en densidad como en superficie de las áreas pobladas por vegetación natural en el interior de la PFV. En esto contribuyó la climatología húmeda y relativamente cálida de esta estación.

*Foto 7. Vista de seguidores y vegetación natural creciendo entre ellos. Marzo 2023.*

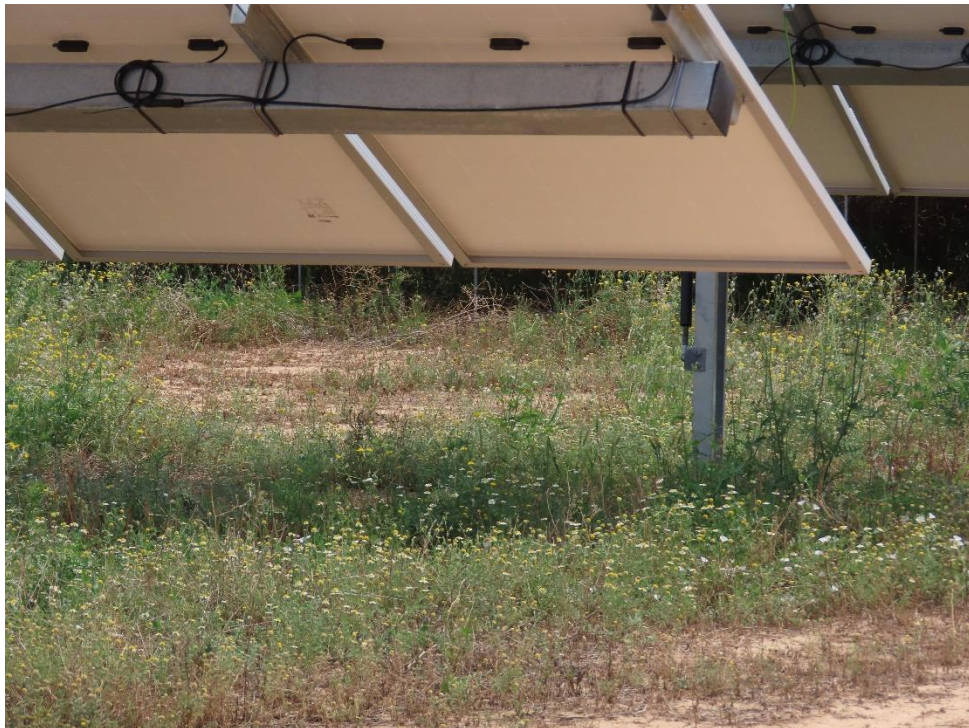
Durante el segundo trimestre se realizaron dos desbroces mediante ganado entre los días 21 y 22 de marzo y los días 12 y 15 de junio. Se observó que las áreas con cubierta vegetal natural continuaron aumentando tanto en densidad como en superficie, si bien este periodo no fue especialmente bueno en este sentido debido a la prolongada sequía primaveral mitigada por las lluvias abundantes del final del periodo.

*Foto 8. Vista de seguidores y vegetación natural creciendo entre ellos. Junio 2023.*

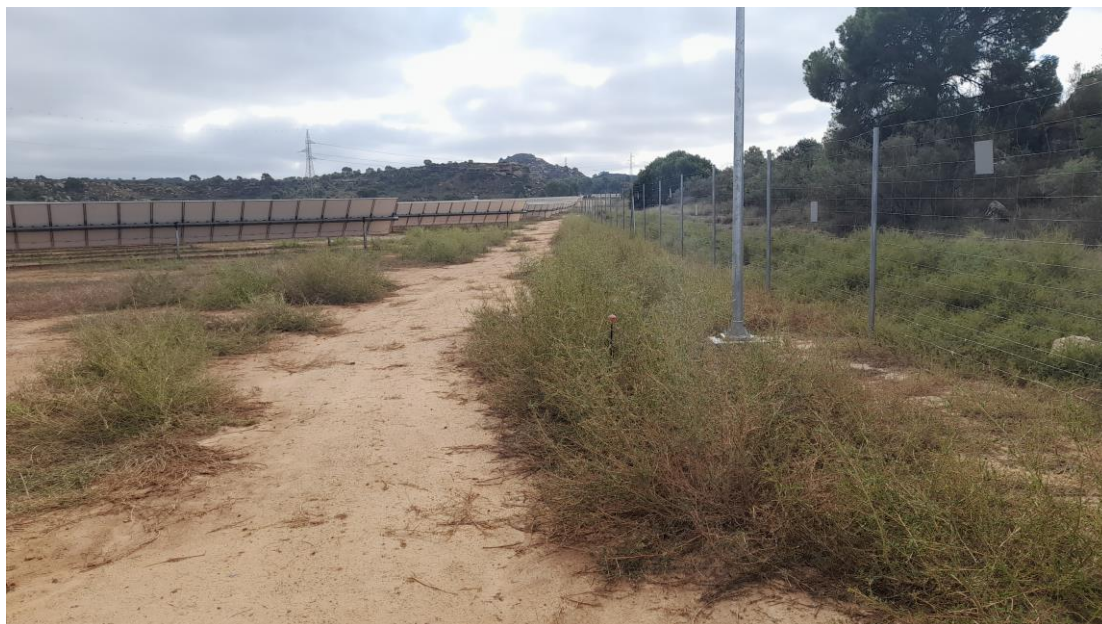
*Foto 9. Vista del crecimiento de vegetación natural en las proximidades del vallado. Septiembre 2023.*

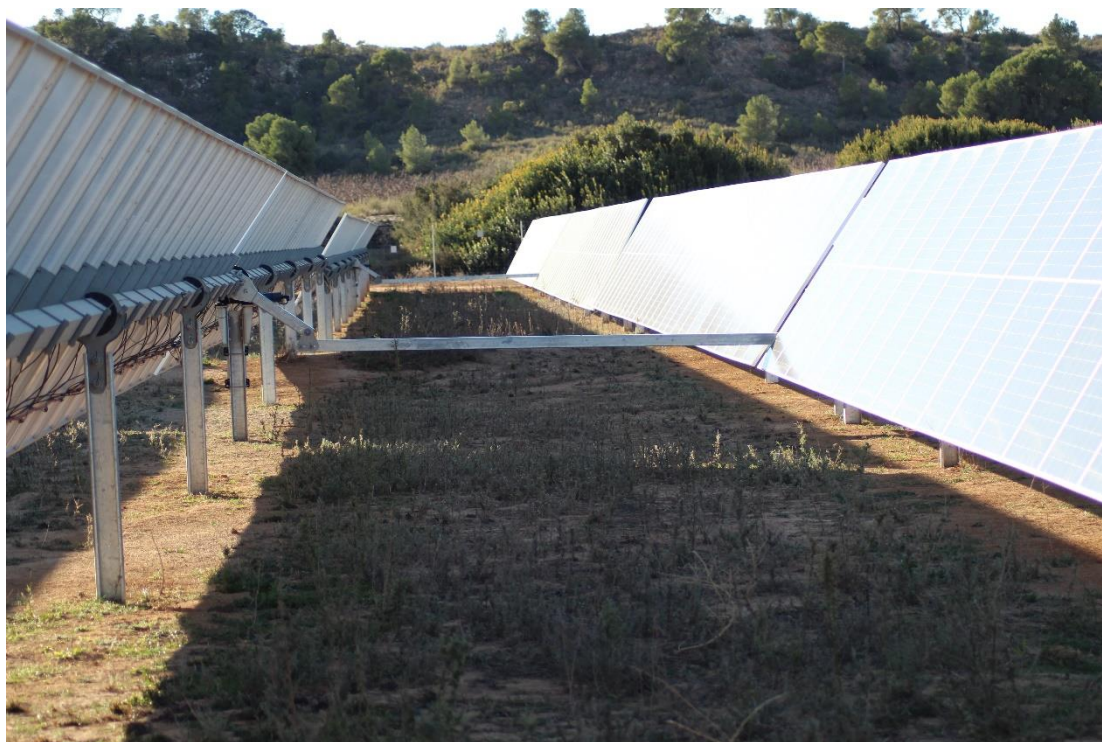
Durante el cuarto trimestre no se realizó ningún desbroce. Se observó que las áreas con cubierta vegetal natural continuaron aumentando tanto en densidad como en superficie, sin embargo, aún se apreciaban algunas superficies sin cubierta vegetal. De acuerdo con esto, se propuso la realización de una descompactación seguida de una siembra o hidrosiembra en estas zonas.

*Foto 10. Vista de seguidores y vegetación natural creciendo entre ellos. Situación actual tras sin desbroces durante el trimestre. Diciembre 2023.*

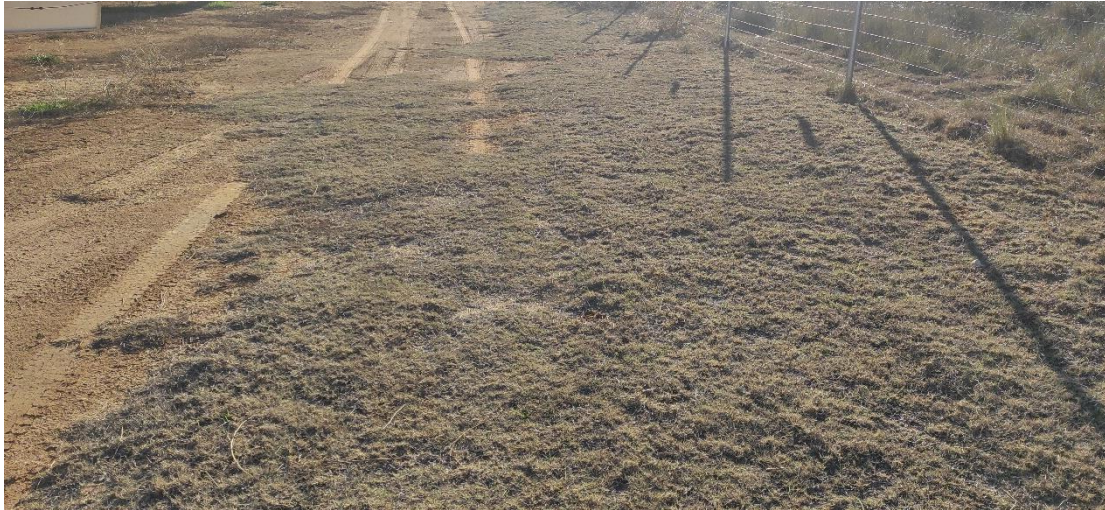
Sim embargo, en el cuarto trimestre se identificó el desarrollo de un pequeño camino no previsto en la zona suroeste del recinto norte de la PFV. De acuerdo con esto, se deberá comprobar si se trata de un camino necesario para incluirlo y mantenerlo como tal durante la fase de explotación. De lo contrario, deberá incluirse dentro de las zonas a restaurar (descompactación seguido de siembra o hidrosiembra).

*Foto 11. Evidencias de rodadas fuera de los viales en el recinto norte de la PFV. Diciembre 2023.*

- Revisión y comprobación del nuevo camino originado en la zona suroeste del recinto norte de la PFV. Valorar la restauración de la zona (descompactación seguido de siembra o hidrosiembra).
- Reposición de marras de lavandín en las zonas de plantación y, lentisco en la pantalla vegetal.

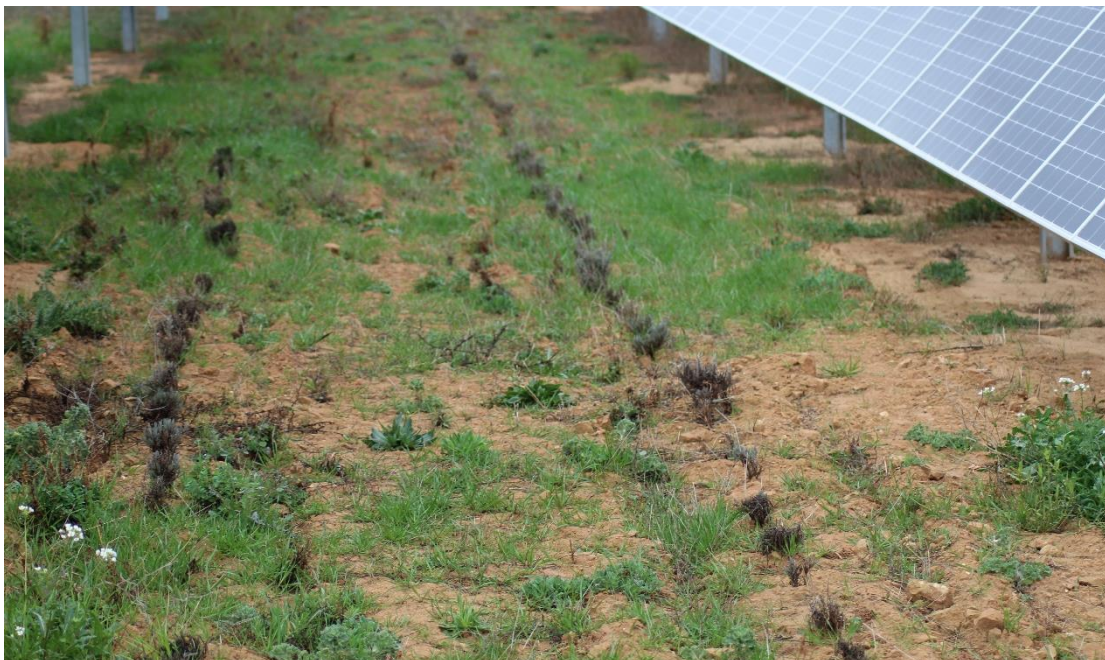
- Plantaciones de lavandín entre seguidores: durante periodos anteriores (2022) se produjeron numerosas marras. No se detectó un aumento de éstas durante este periodo.
- Pantalla vegetal: las plantaciones presentaron un buen estado general excepto para el lentisco, especie que sufrió numerosas marras. Durante este periodo se retiraron los protectores de las plantas del vallado exterior. El desarrollo de las mismas fue correcto.

*Foto 12. Vista general del estado de la vegetación de aromáticas (lavandín) plantado entre seguidores en algunas zonas de la planta fotovoltaica. Marzo 2023.*

Conforme con la inspecciones realizadas, se determina que se deberá reponer las marras de lavandín bajo seguidores y, en la pantalla vegetal, los lentiscos. Asimismo, se plantea estudiar la sustitución de esta especie por otra que pueda funcionar mejor a las condiciones climáticas del emplazamiento.

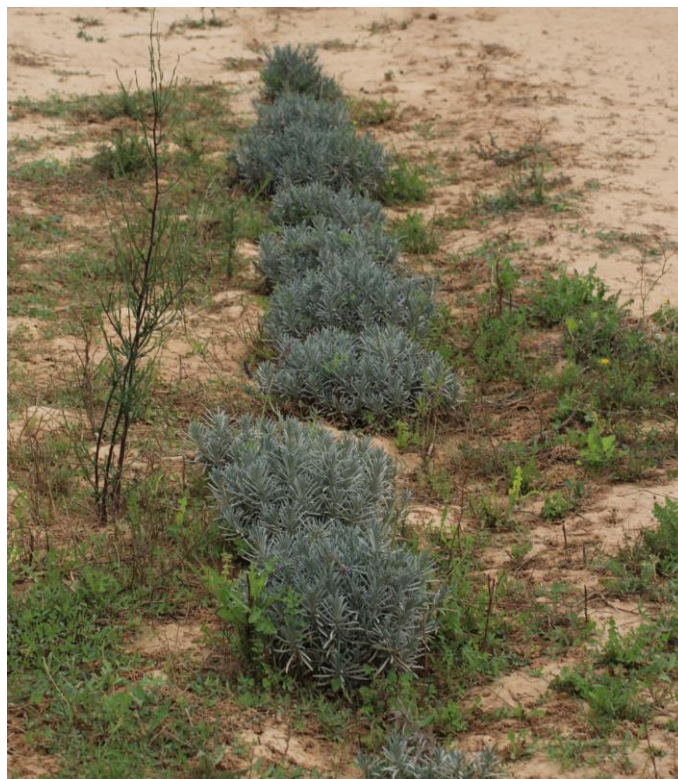
- Plantaciones de lavandín entre seguidores: durante periodos anteriores se produjeron numerosas marras, sin embargo, durante este periodo se comprobó una notable mejora de la plantación con abundantes rebrotes.
- Pantalla vegetal: las plantaciones presentaron un buen estado general excepto para el lentisco, especie que, como se comentó en informes anteriores, sufrió numerosas marras. Sin embargo, durante este periodo se detectó una mejora del estado de los ejemplares con numerosos rebrotes.

*Foto 13. Vista de las plantaciones de lavandín. Septiembre 2023.*

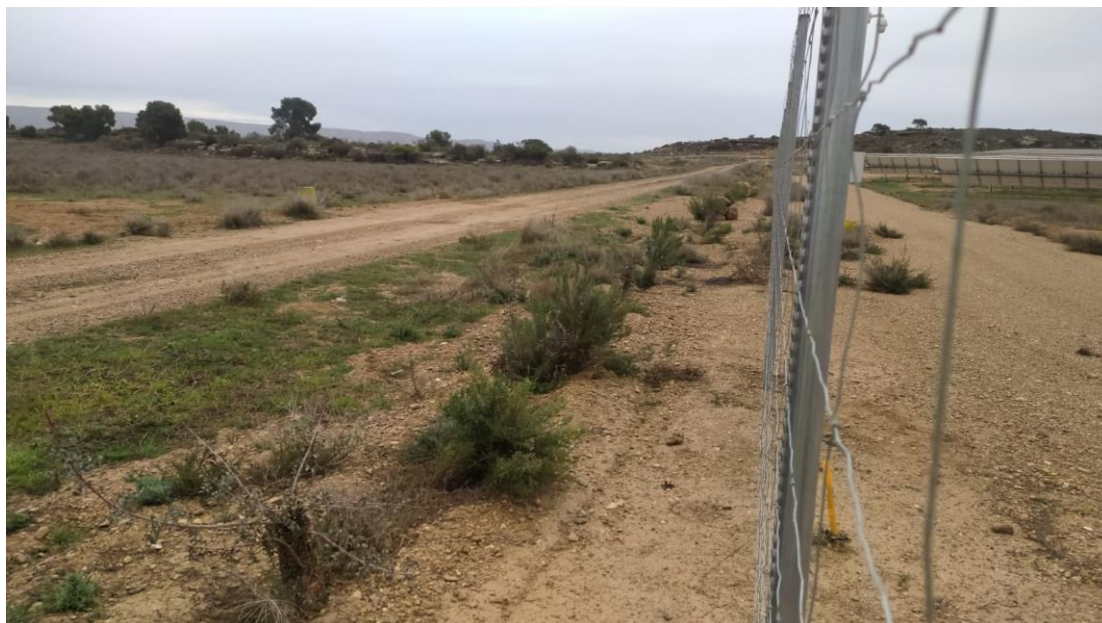
*Foto 14. Vista de plantaciones realizadas junto al vallado con los protectores retirados. Marzo 2023.*

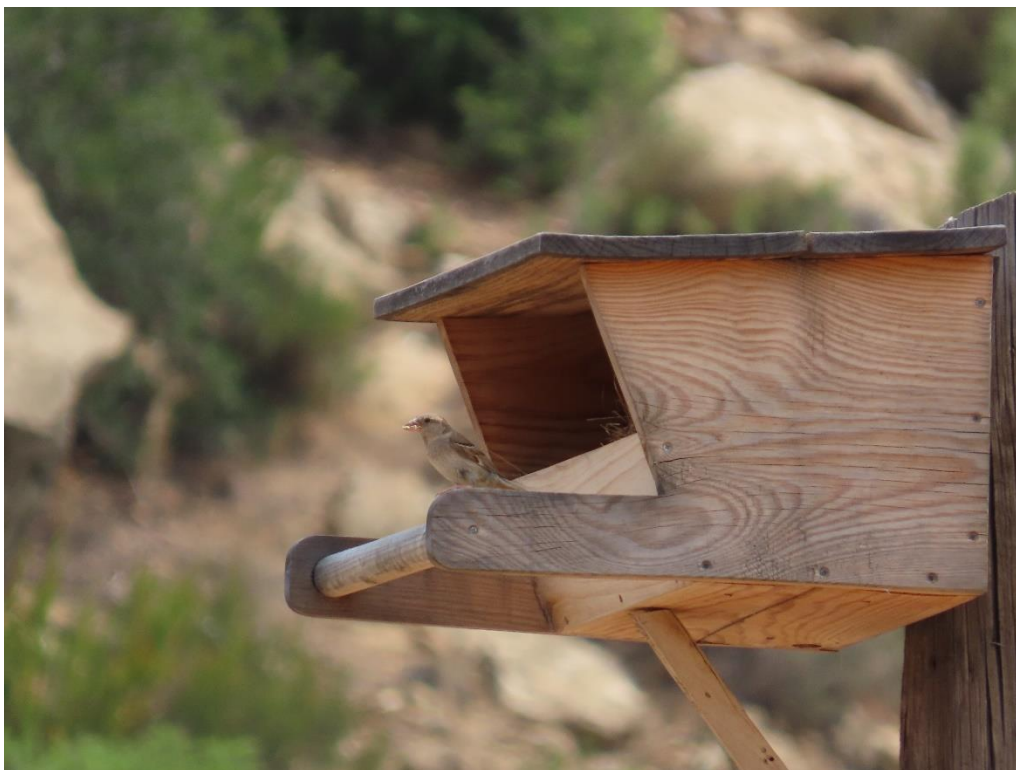
- Cajas nido: Se identificó el uso de una de las cajas nido por parte del gorrión moruno (*Passer hispaniolensis*).
  - Colmenas: se encuentra desocupada (en el cuarto trimestre se encontró derribada).

Foto 15. Vista de las cajas nido instaladas. Ejemplar de hembra de gorrión moruno (*Passer hispaniolensis*). Junio 2023.

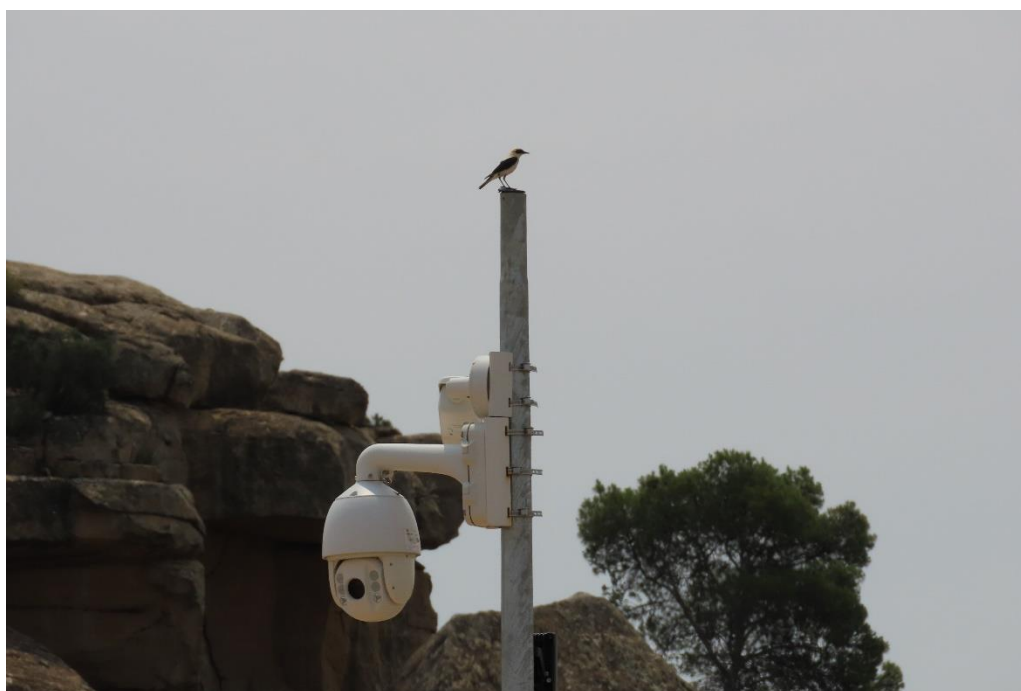
Foto 16. Vista del sistema de seguridad instalado. Ejemplar de collalba rubia occidental (*Oenanthe hispanica*). Junio 2023.

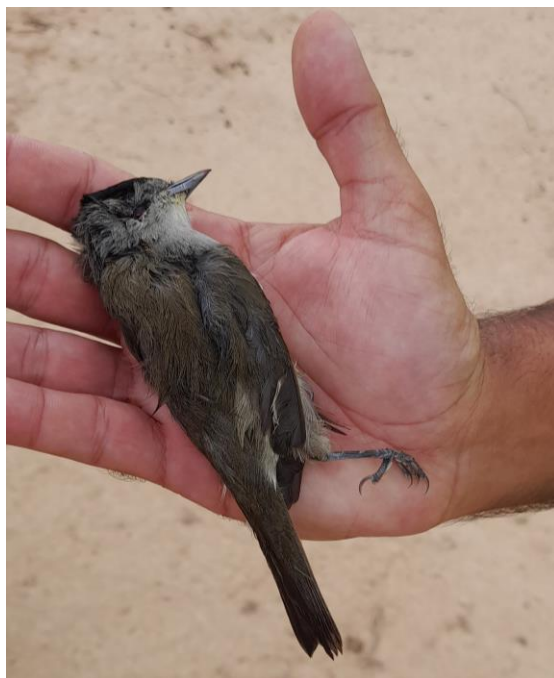
- Majanos para invertebrados y reptiles: se detectaron algunos invertebrados.
- Mortalidad por colisiones contra el vallado y por atropello en los viales: no se detectaron. Sin embargo, en el tercer trimestre se identificó el cadáver de una curruca capirotada (*Sylvia atricapilla*) que pudo haber sufrido una colisión con la línea aérea que atraviesa las instalaciones de la planta fotovoltaica (LAAT 132 kV SET ESTE Chiprana-CTCC Peaker, no perteneciente a las instalaciones de la planta IGS). Esta especie figura en el Listado de Especies Silvestres en Régimen de Protección Especial (LERSPE), no obstante, no está incluida en el Catálogo Español de Especies Amenazadas (CEEA). Por otro lado, tampoco se encuentra incluida en el Listado Aragonés de Especies Silvestres en Régimen de Protección Especial (LAESRPE) ni en el Catálogo de Especies Amenazadas de Aragón (CEAA).

*Foto 17. Cadáver de curruca capirotada (Sylvia atricapilla) identificado bajo una línea eléctrica que atraviesa la planta, aunque no perteneciente a las instalaciones de la misma. Septiembre 2023.*

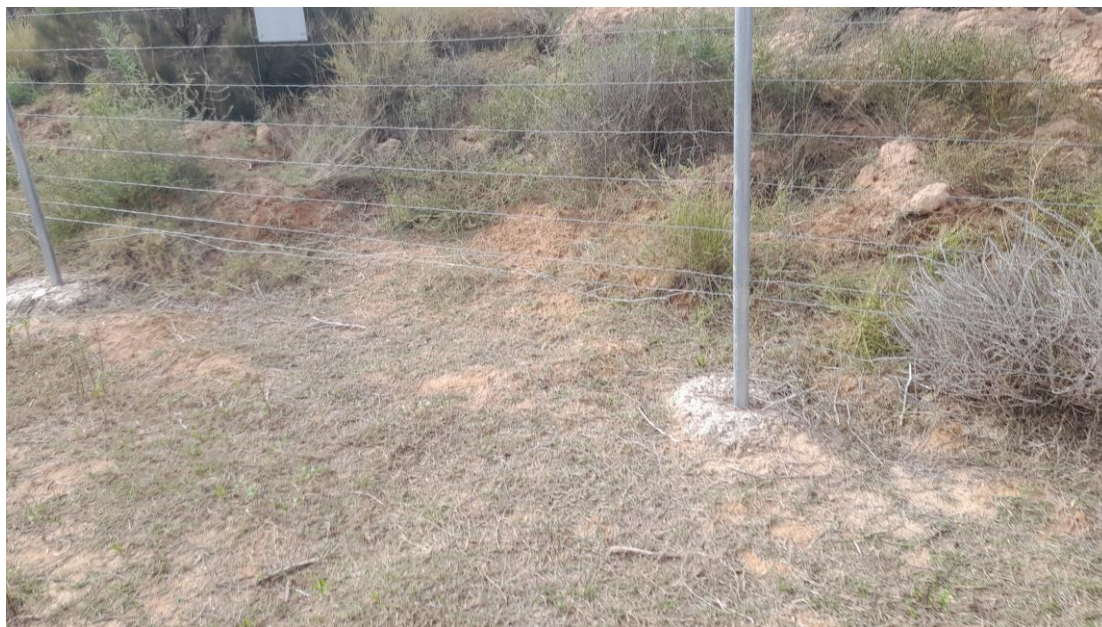
- Se controlará la permeabilidad para la fauna en el vallado de la planta fotovoltaica comprobando el buen estado del mismo: el vallado durante esta segunda anualidad se encontraba en buen estado general aunque con zonas puntuales por donde han accedido jabalíes al interior de la instalación deformando ligeramente la parte inferior del vallado. Se puede afirmar, por tanto, que esta circunstancia no afecta a la permeabilidad para la fauna.

*Foto 18. Estado del vallado en zonas puntuales. Entrada de jabalíes a la instalación.*

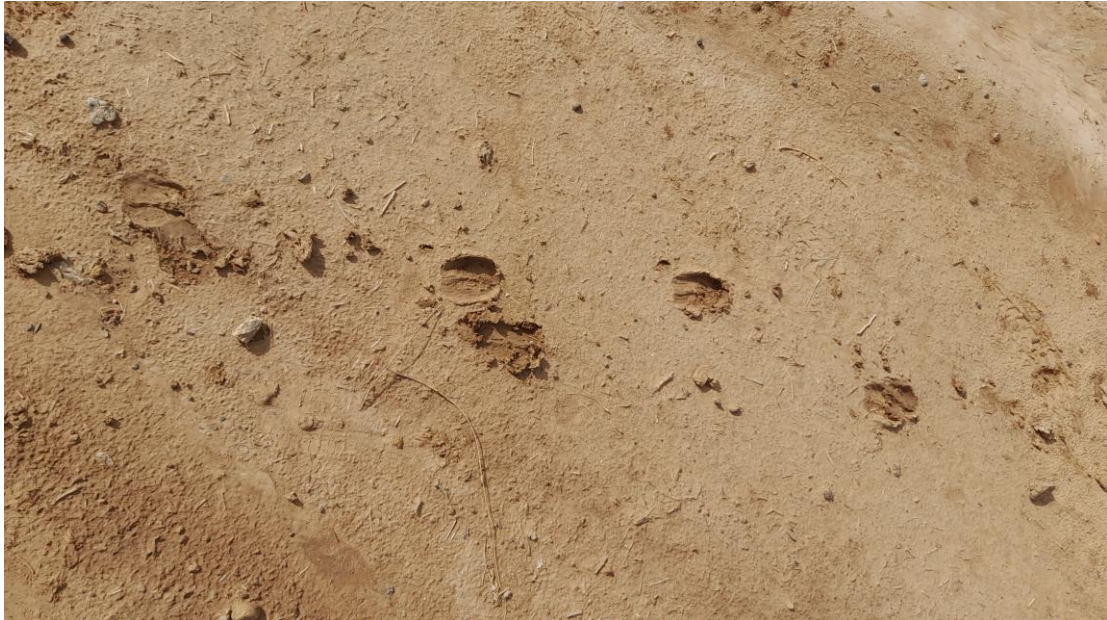
*Foto 19. Huellas de jabalíes en el interior de la instalación.*

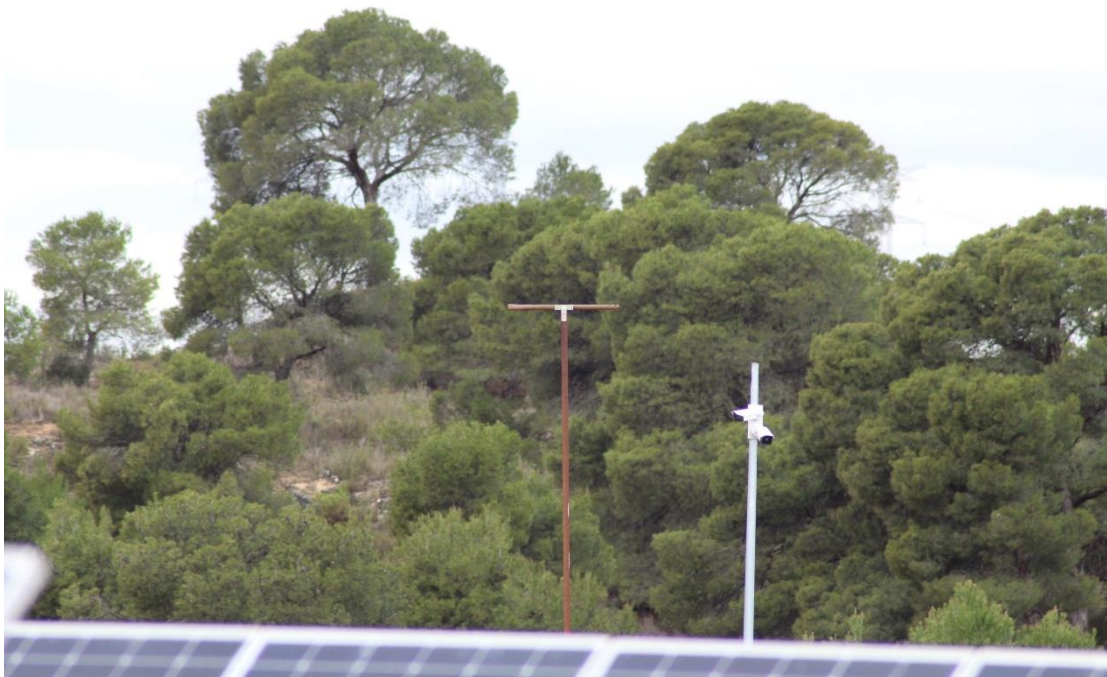
- Utilización por parte de la fauna de los elementos instalados como medidas compensatorias. Entre ellos:
  - Posaderos: No se encontraron evidencias del uso habitual, aunque es probable que sean utilizados por el busardo ratonero y el cuervo presentes en la zona.

*Foto 20. Vista de uno de los posaderos instalados. Marzo 2023*

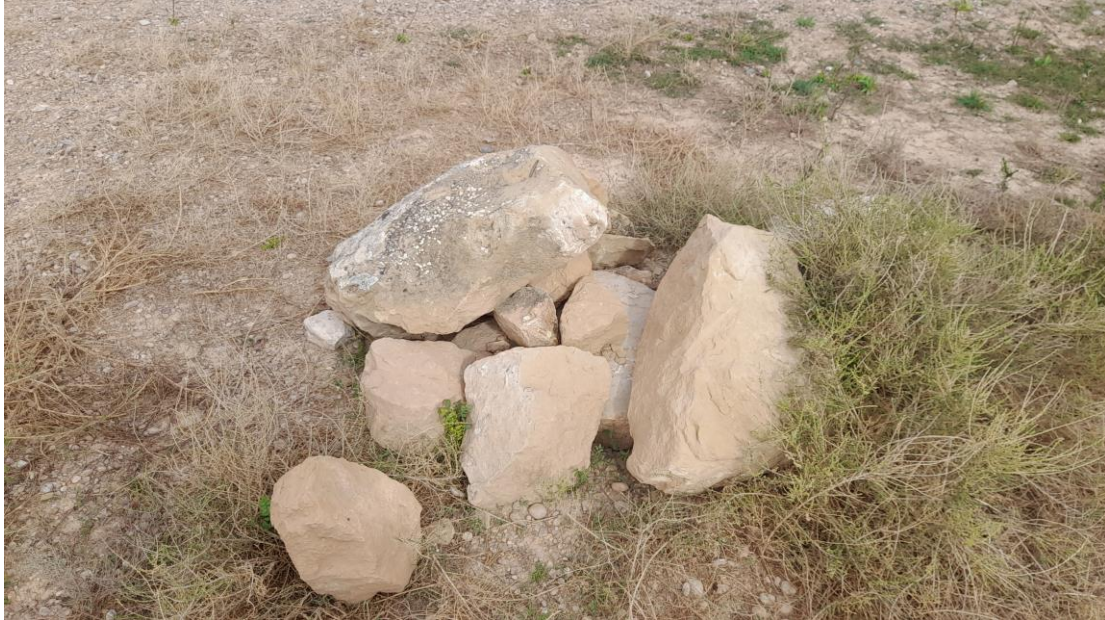
*Foto 21. Detalle de majano para reptiles e insectos. Septiembre 2023.*

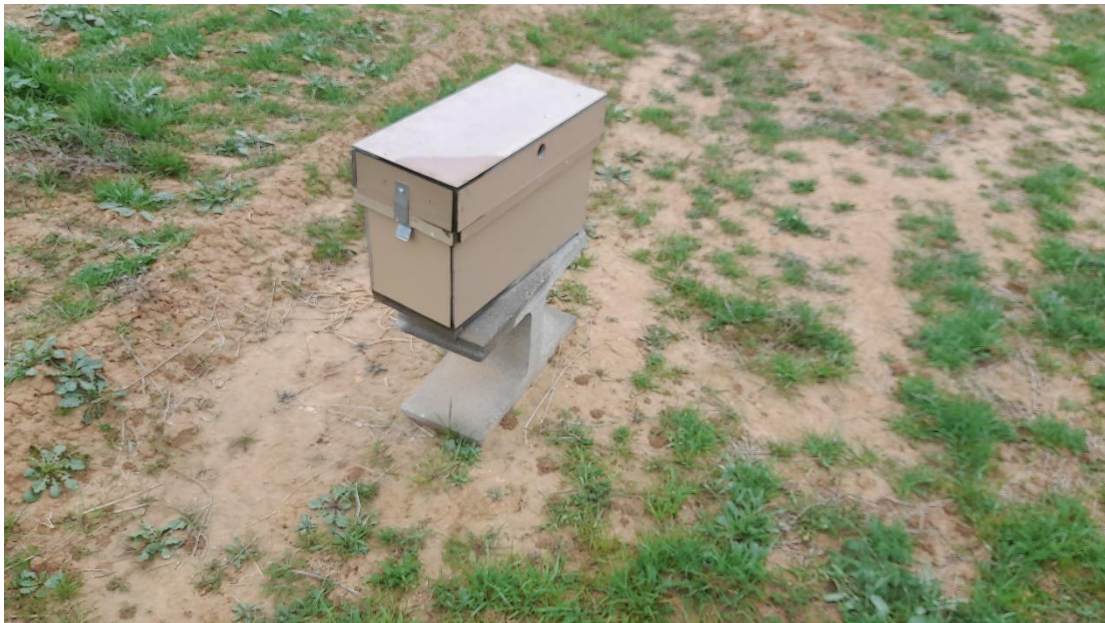
*Foto 22. Detalle de colmena instalada en el recinto sur de la PFV. Marzo 2023.*

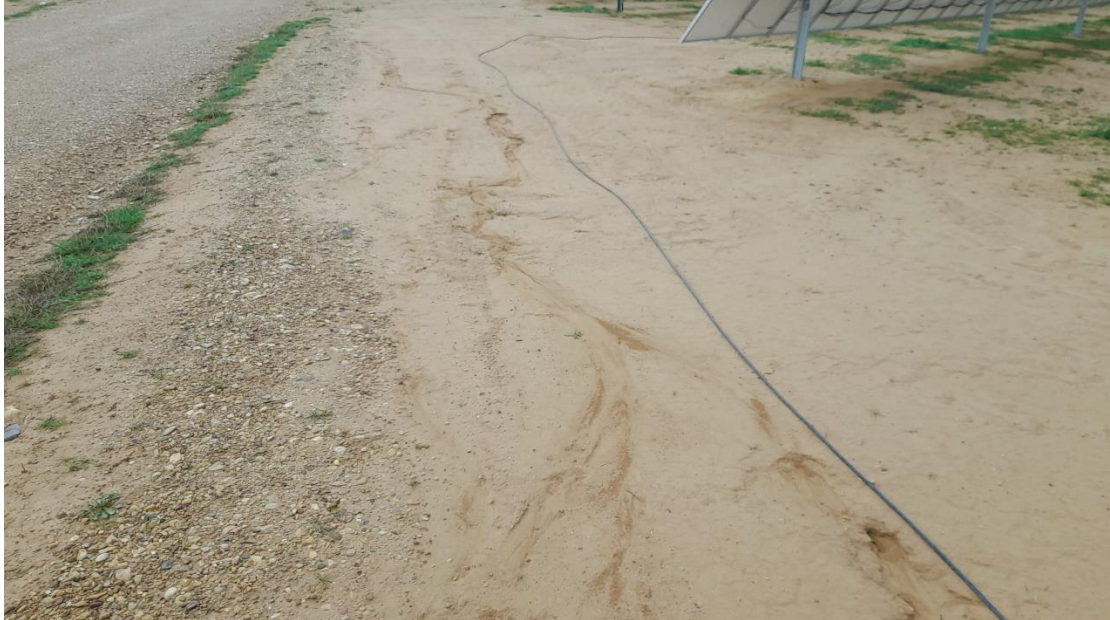
*Foto 23. Aparición de pequeños regueros en zonas desprovistas de vegetación. Marzo 2023.*

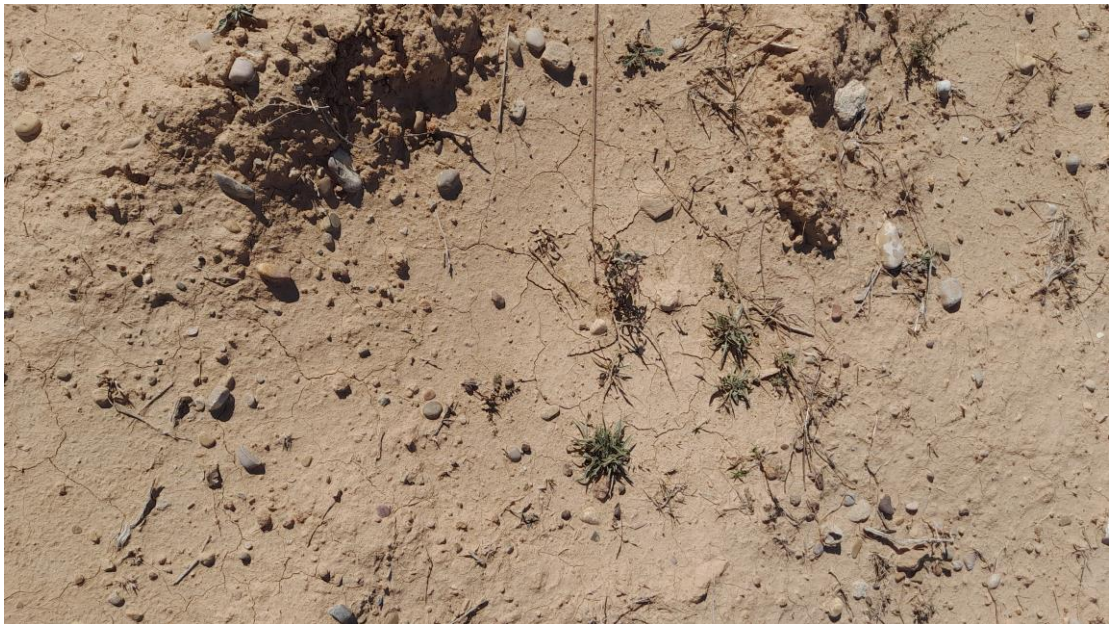
*Foto 24. Apreciación de suelo agrietado en el interior del vallado. Septiembre 2023.*

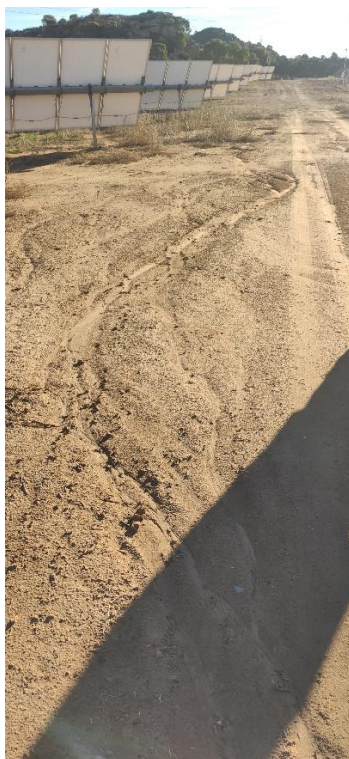
*Foto 25. Aparición de procesos erosivos (regueros) en el interior de la implantación. Diciembre 2023.*

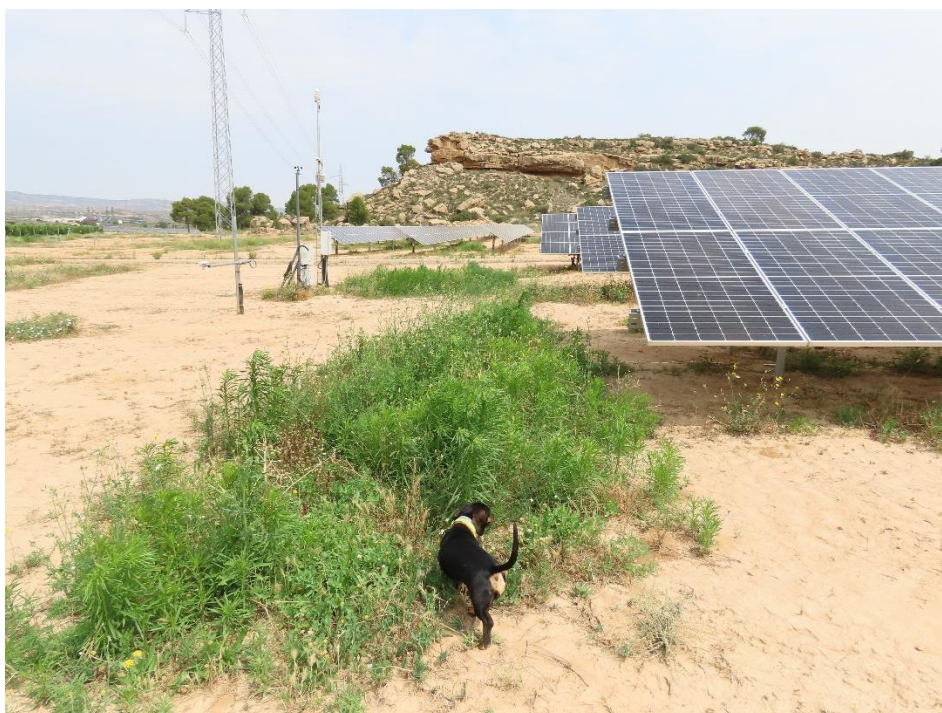
*Foto 26. Rastreo con apoyo canino para localización de animales muertos. Junio 2023.*

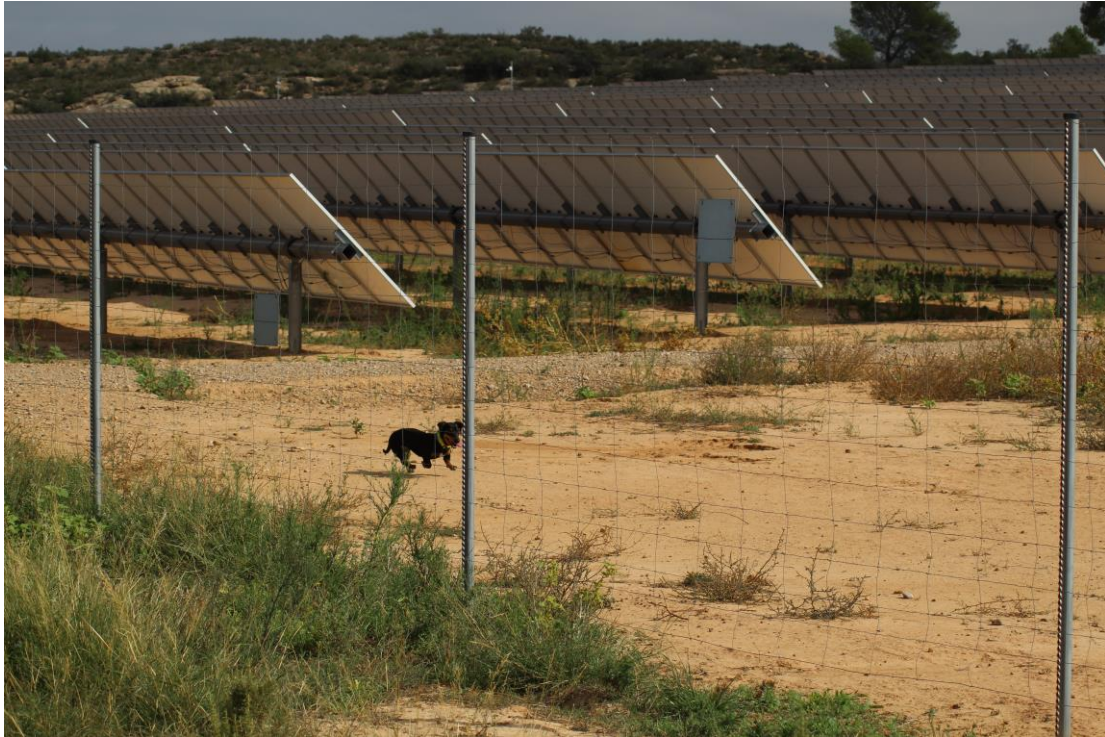
*Foto 27. Rastreo con apoyo canino para localización de animales muertos. Septiembre 2023.*
