# INFORME CUATRIMESTRAL FASE EXPLOTACIÓN- 1<sup>er</sup> INFORME 1<sup>er</sup> AÑO

FV LA CUESTA I

AGOSTO - DICIEMBRE 2023

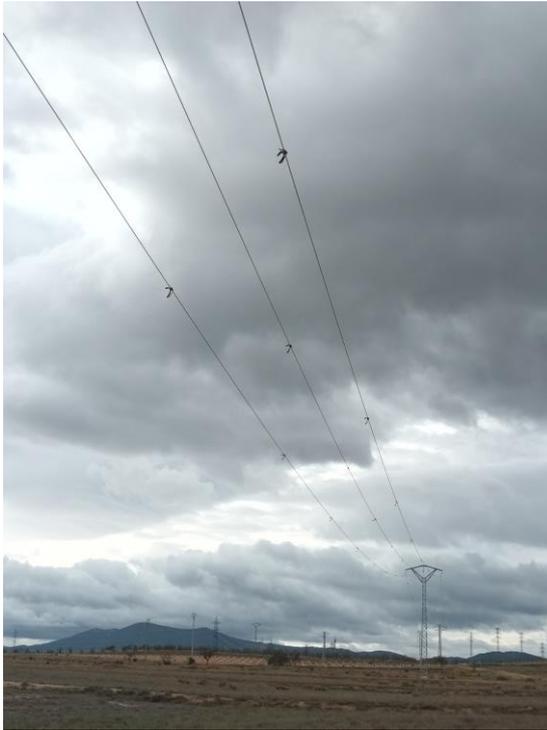
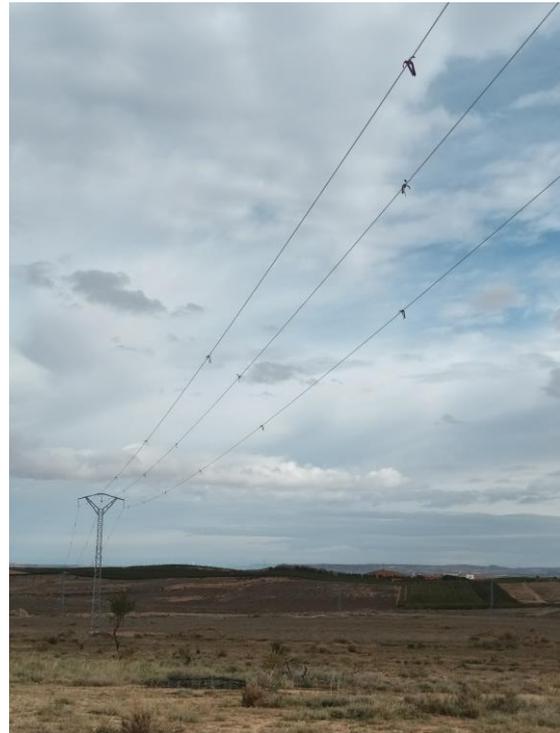
Durante el presente período cuatrimestral se ha visitado la línea en una ocasión, durante la visita del mes de octubre, no produciéndose ningún hallazgo. La próxima visita tendrá lugar en el mes de enero.

Imágenes pertenecientes al tramo aéreo de la línea de evacuación de la PFV La Cuesta I durante la visita del pasado mes de octubre.

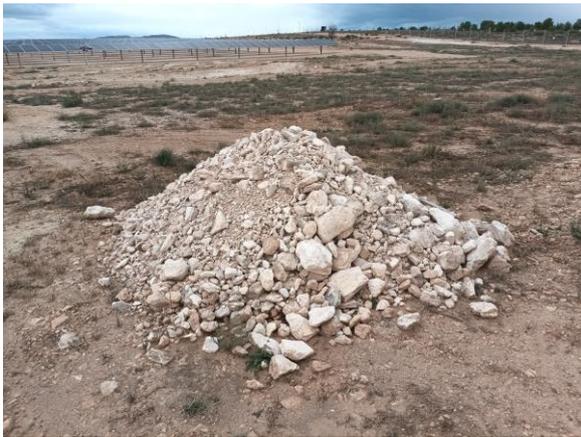
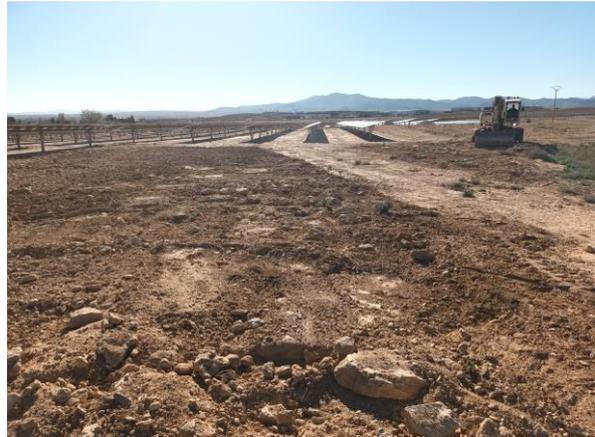
**Actualización de la tarea:** en las visitas realizadas se observa como el nivel de restauración del proyecto es bajo, presentando amplias zonas sin cobertura vegetal, acopios de materiales excedentarios resultantes de las obras que debieran haber sido retirados y zonas de extendido de tierra mal efectuadas.

Izquierda, uno de los montones que han sido utilizados para corregir deficiencias en el terreno.  
Derecha, maquinaria trabajando en ello

Todos estos aspectos son comentados con el personal de planta y se han comenzado a tomar medidas para ir solventándolos, empezando por la gestión de los acopios de materiales resultantes de obras. De esta forma, los montones que había acopiados en diversas zonas de la planta se han aprovechado para igualar zonas de terreno irregular, extendiéndolos lo mejor posible, de manera que el terreno quede lo más uniforme posible.

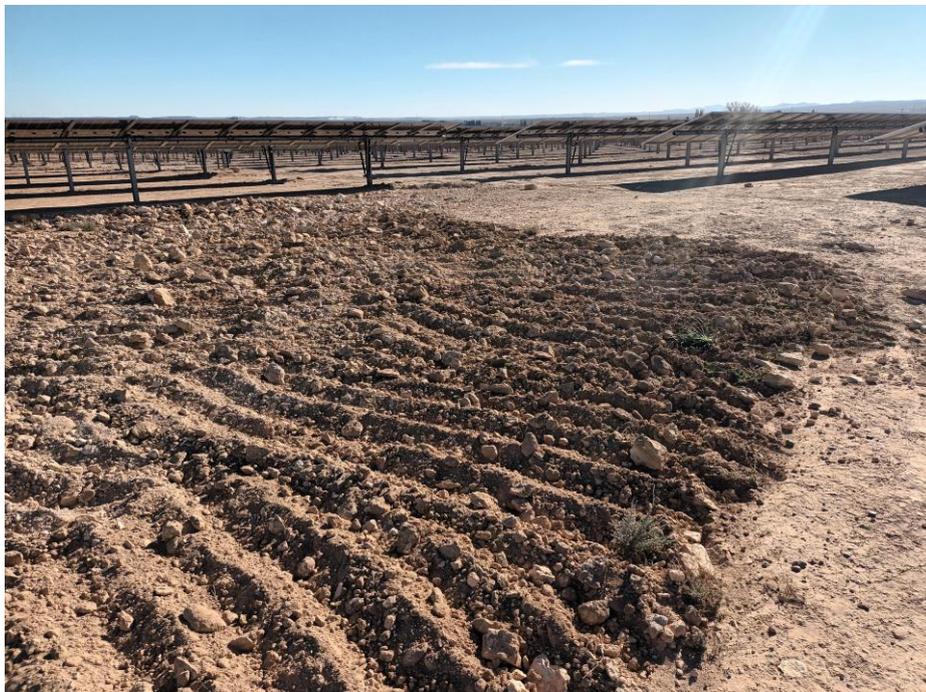
Una de las zonas en las que se han aprovechado estos materiales para igualar el terreno.

Se recomienda seguir implementando acciones de este tipo de cara a lograr la mayor restauración medioambiental posible en el interior de la planta.

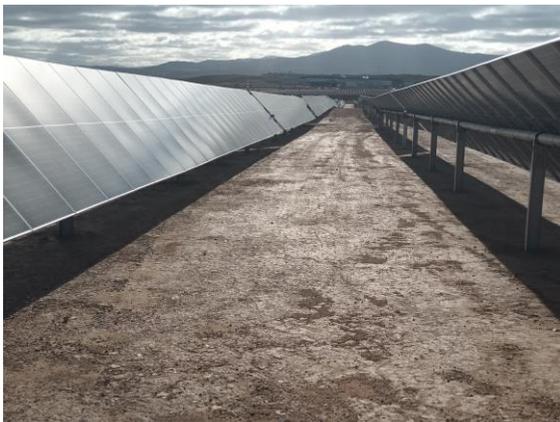
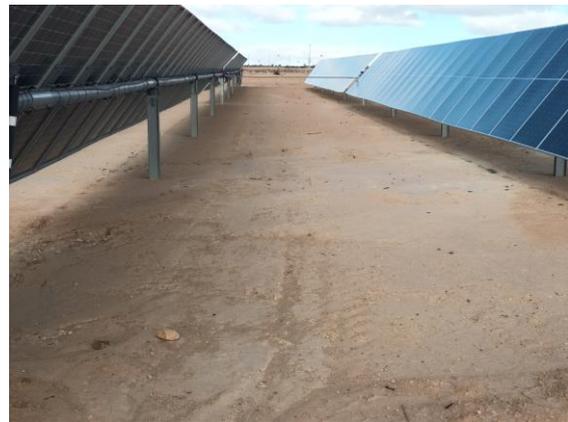
**Actualización de la tarea:** en líneas generales, se puede decir que la regeneración de la vegetación en el interior del proyecto es pobre, observándose amplias zonas de suelo desnudo entre los seguidores, y otras zonas de vegetación natural que se vieron afectadas por acopios excesivos de tierra y en las que no ha podido crecer nada.

Arriba, zonas entre seguidores sin vegetación.

Abajo, una de las zonas en las que la capa de tierra vegetal extendida es tan gruesa que no permite crecer nada.

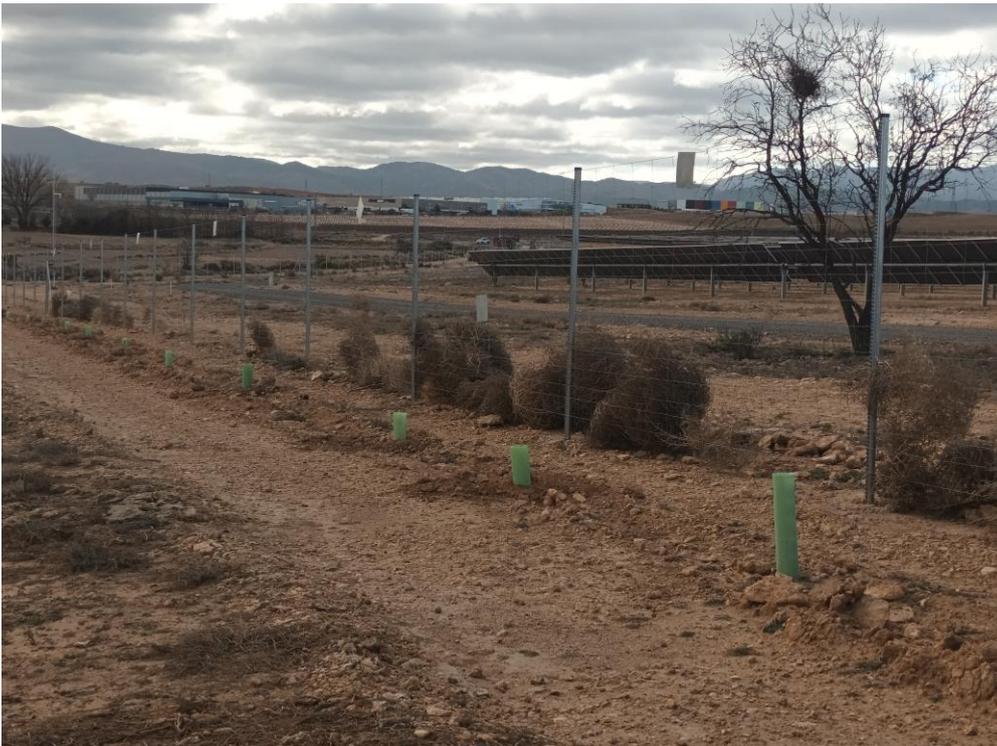
**Actualización de la tarea:** en las primeras visitas realizadas al proyecto se observa cómo faltan dos tramos de pantalla vegetal, en los que no se encuentran ni las plantas ni los protectores. Se comunica a la empresa responsable y en el mes de diciembre se procede a realizar una reposición de marras en las zonas afectadas. A fecha de redacción del presente informe, tanto las plantas originales como las recién plantadas se encuentran en buen estado.

Uno de los dos tramos de la pantalla vegetal en los que ha sido necesario realizar reposición de marras.

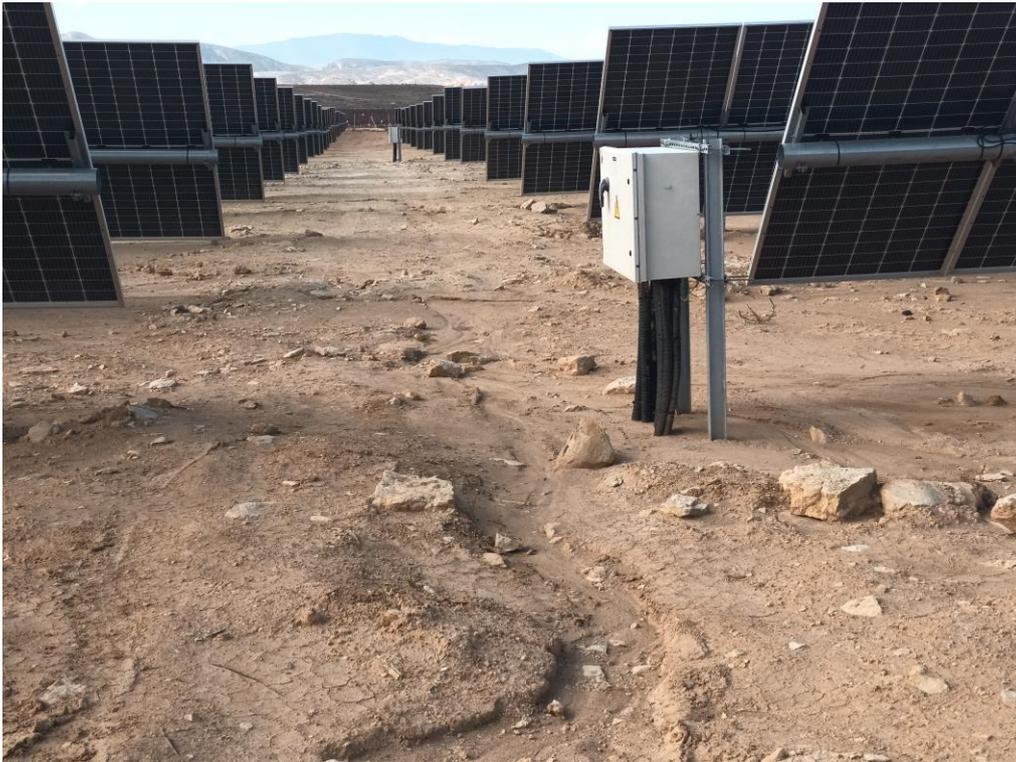
**Actualización de la tarea:** se observan algunas zonas afectadas por arrastres de materiales y en las que han comenzado a originarse procesos erosivos. Este tipo de afecciones tienden a agravarse con el tiempo, especialmente tras episodios de fuertes precipitaciones, por lo que se recomienda tomar medidas para reparar las zonas afectadas y para prevenir que se originen nuevos procesos similares. Este tipo de erosiones suelen ir asociadas casi siempre a la ausencia de una cobertura vegetal que facilite la capacidad de drenaje del agua de lluvia, y que disminuya la velocidad y capacidad de arrastre de la escorrentía superficial.

En la imagen, una de las zonas afectadas por los arrastres comentados, en la que se observa claramente como la ausencia de vegetación es total en este sector de la planta, facilitando la aparición de este tipo de procesos.

- Desde las primeras visitas se han observado algunos procesos erosivos que se recomienda contener, a fin de evitar costosas reparaciones en el futuro. De igual manera se observa una zona concreta con cierta tendencia a encharcarse, y en la que la vegetación se desarrolla de forma muy desigual con respecto al resto de la planta. Para evitar problemas tanto de erosión como de drenajes, se recomienda tomar medidas para fomentar la regeneración de la cobertura vegetal en el interior del proyecto.

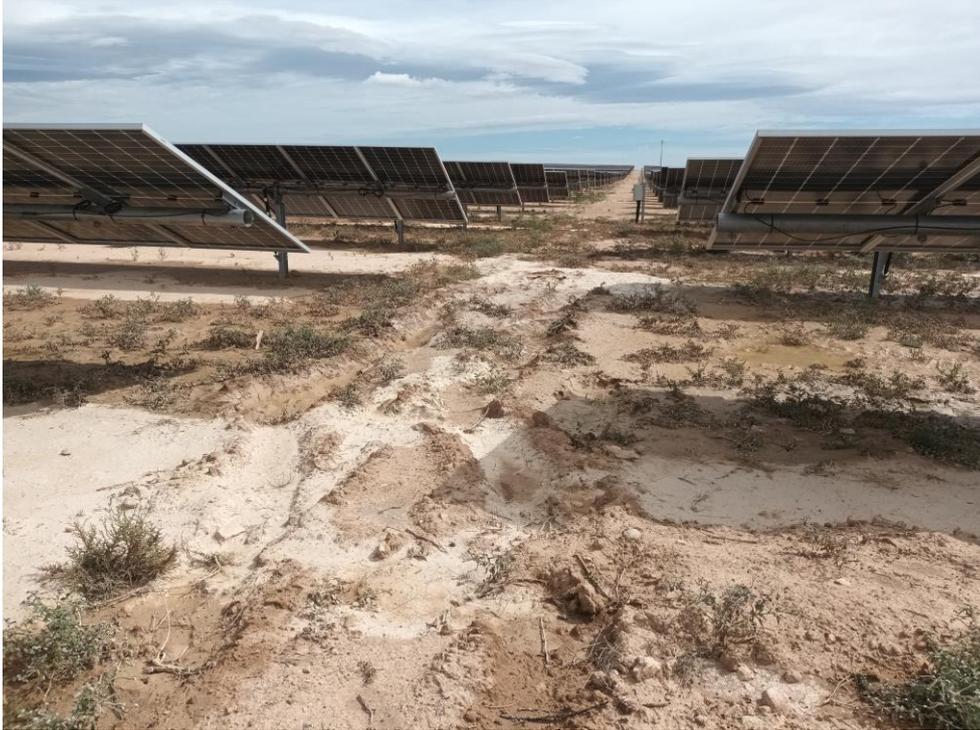
**Actualización de la tarea:** uno de los problemas típicos que suelen darse en proyectos de esta naturaleza, es que, al no haber cobertura vegetal en el suelo, las precipitaciones tienden a llevar asociados arrastres de materiales de superficie, además de acumularse en las cotas inferiores, provocando un crecimiento desigual de la vegetación entre las zonas a distinto nivel. Mientras que las zonas más altas, origen de los arrastres, quedan completamente desnudas, las zonas más bajas, receptoras de toda el agua, el sedimento y las semillas, acaban presentando un crecimiento desmesurado de la vegetación, siendo necesario realizar desbroces después para evitar problemas con las estructuras o para prevenir riegos de incendios.

Zona en la que el agua tiende a acumularse dentro del proyecto.

Todos los drenajes han sido repasados y desprovistos de vegetación (mediante desbroces), de manera que el agua pueda volver a circular, pero si no se recupera la cobertura vegetal en las zonas más altas, lo más seguro es que esto vuelva a pasar ante episodios de lluvias fuertes.

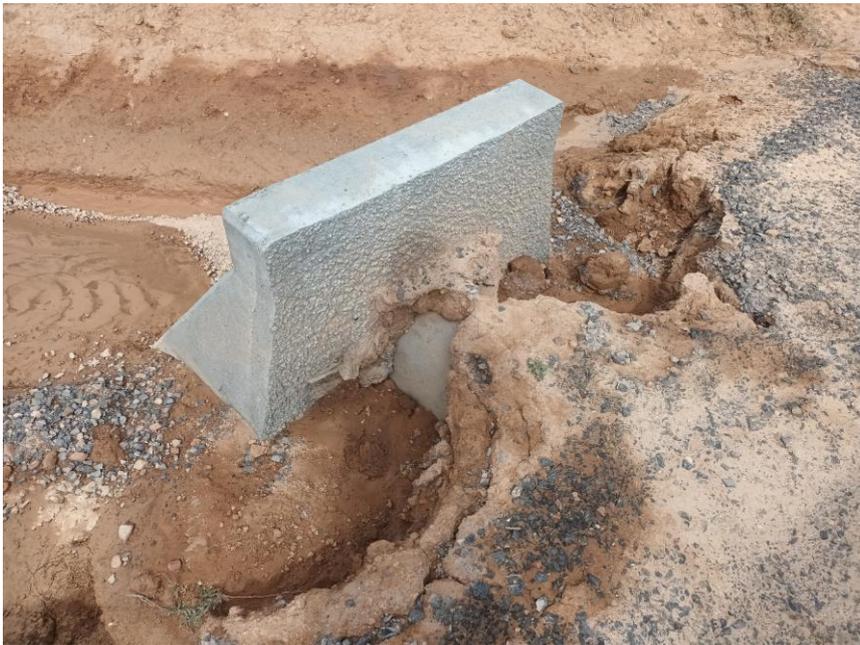
Durante la visita realizada en el mes de septiembre se observa cómo esto ha sucedido tras las lluvias caídas días antes. Estas mismas lluvias llegaron a afectar a algún drenaje, provocando pequeños desperfectos, o provocando arrastres de materiales que colmataron parcialmente algunas zonas habilitadas para la evacuación del agua. En las visitas posteriores se ha venido observando como la vegetación se ha desarrollado aquí de manera muy superior al resto del proyecto, ocupando las redes de drenaje habilitadas.

Obra de drenaje transversal (ODT) afectada tras un episodio de lluvias fuertes.

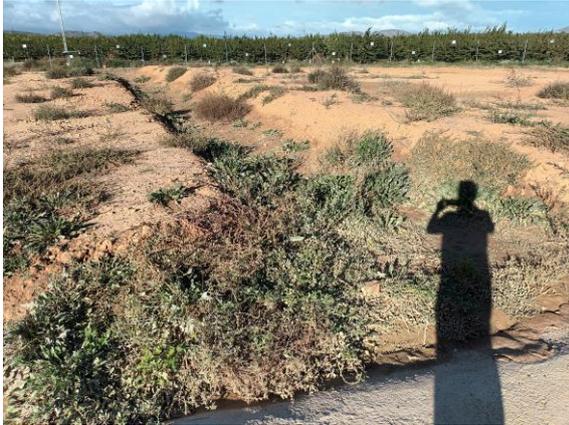
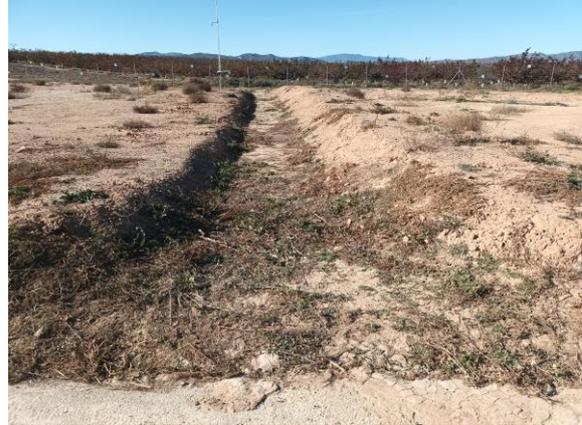
Zona habilitada para evacuar el agua del proyecto, antes y después de ser despejada por el personal de planta.
