**INSTALACIÓN FOTOVOLTAICA "MUEL I Y II" Y CONEXIÓN A RED 15 kV**  
**MUEL (ZARAGOZA)**  
**INFORME DE VIGILANCIA AMBIENTAL**

Nº Expte. INAGA 500201/01B/2020/09286

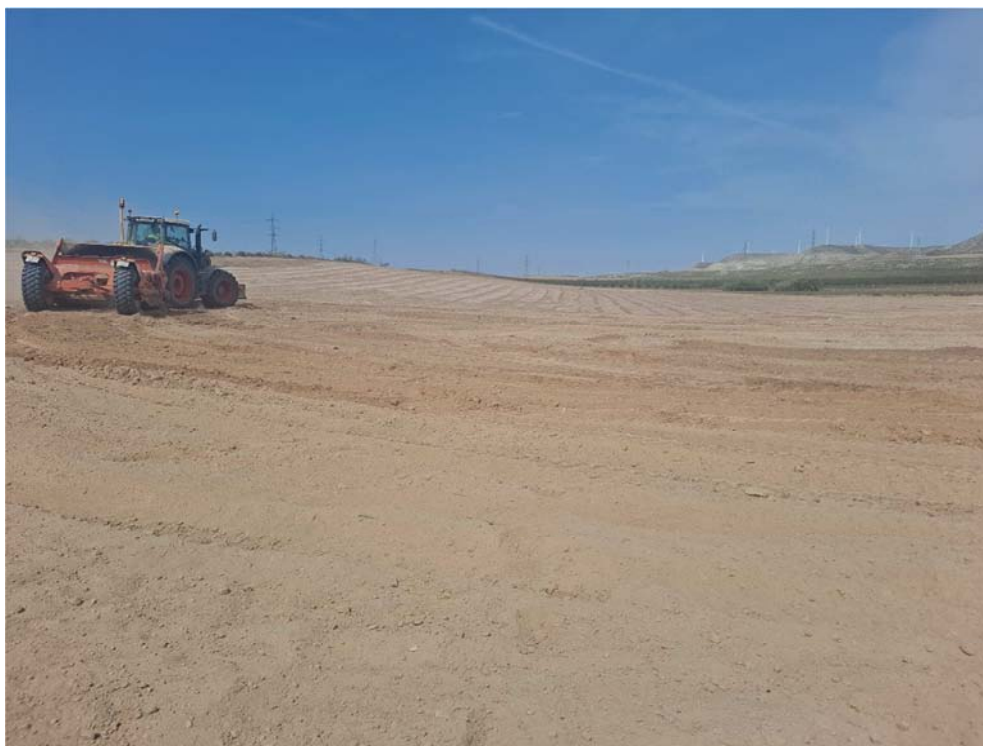
Figura 4.1. Movimientos de tierra para suavizar la topografía de la zona de proyecto

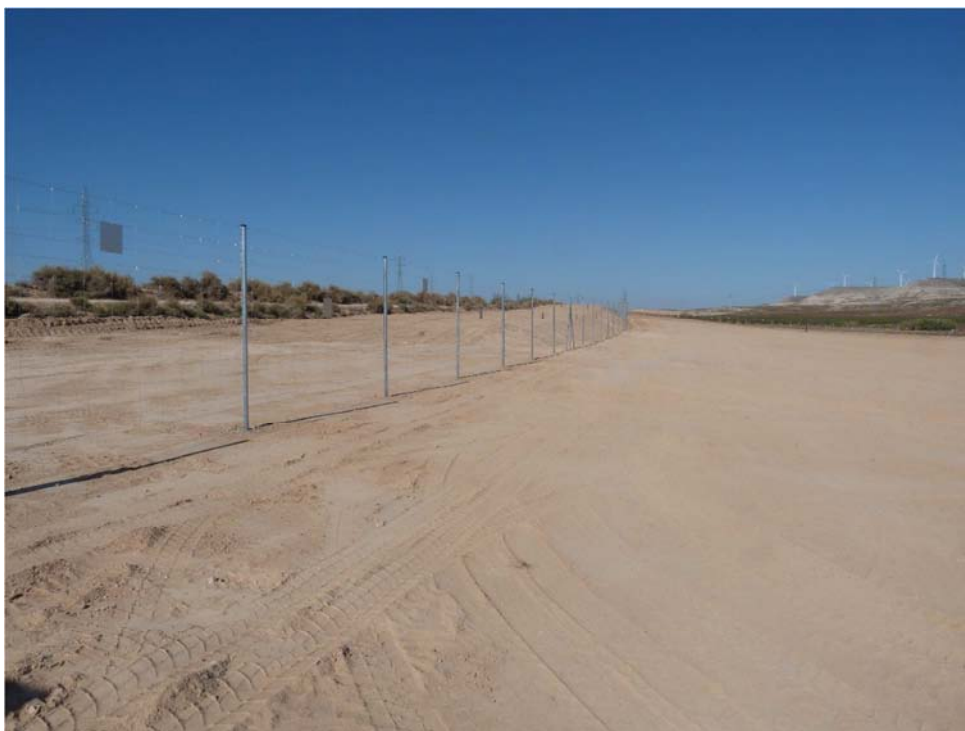
Figura 4.2. Vallado del recinto de la planta

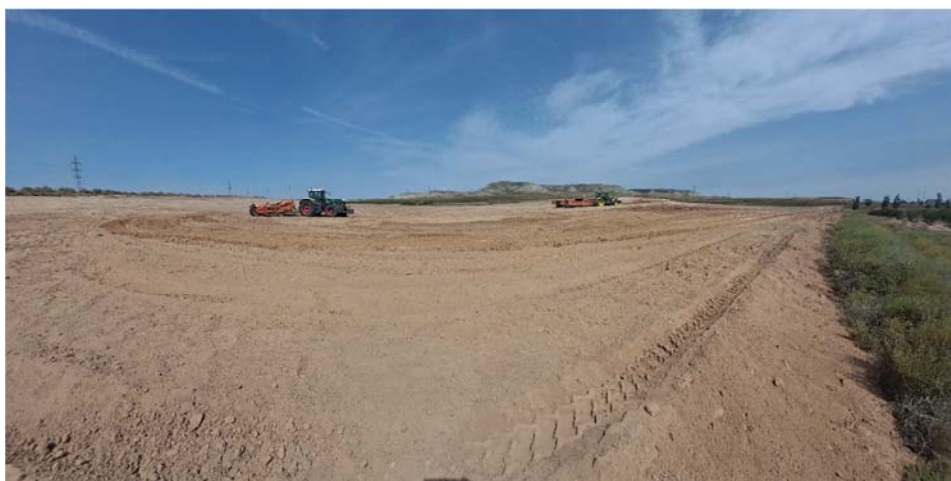
Figura 8.1. Trabajos de nivelación de la parcela

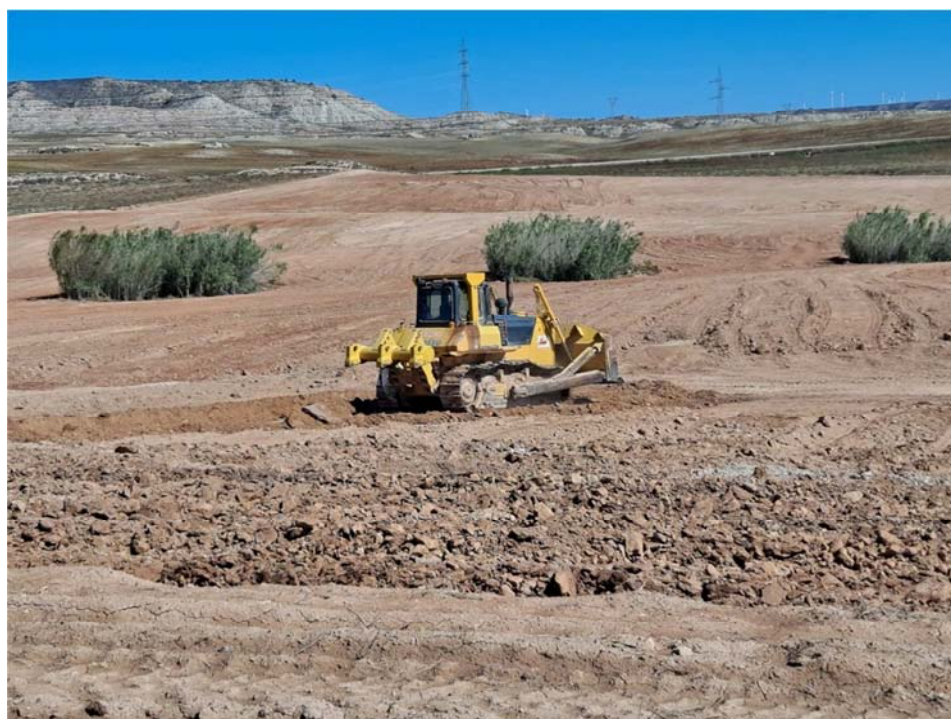
Figura 8.2. Movimientos de tierra para la nivelación de la parcela

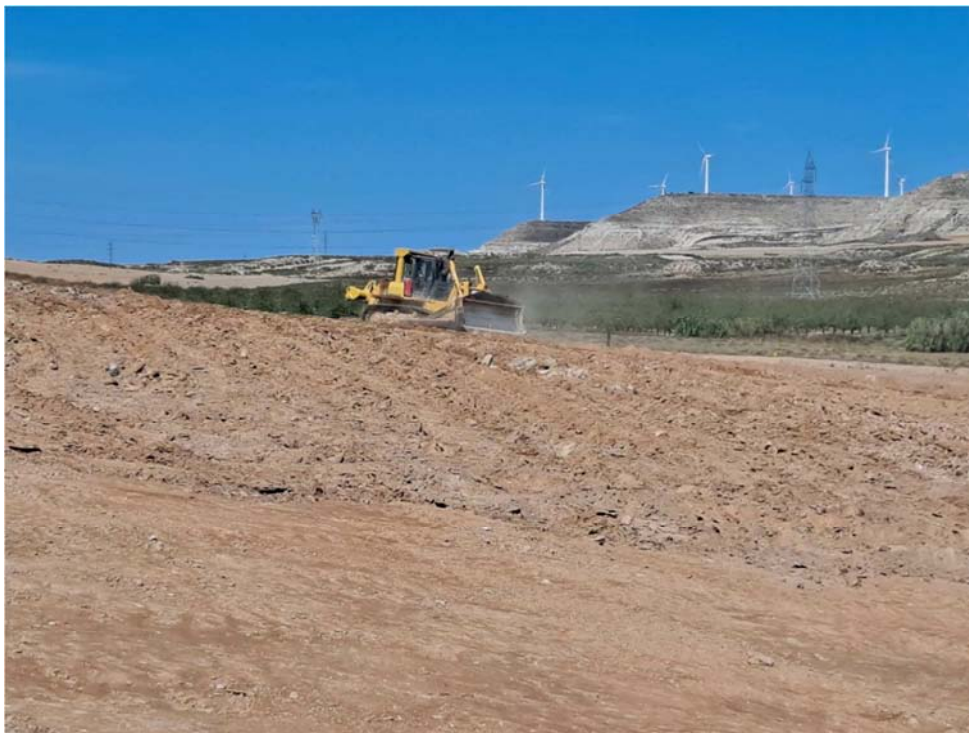
Figura 8.3. Generación poco significativa de polvo debido a los movimientos de tierra

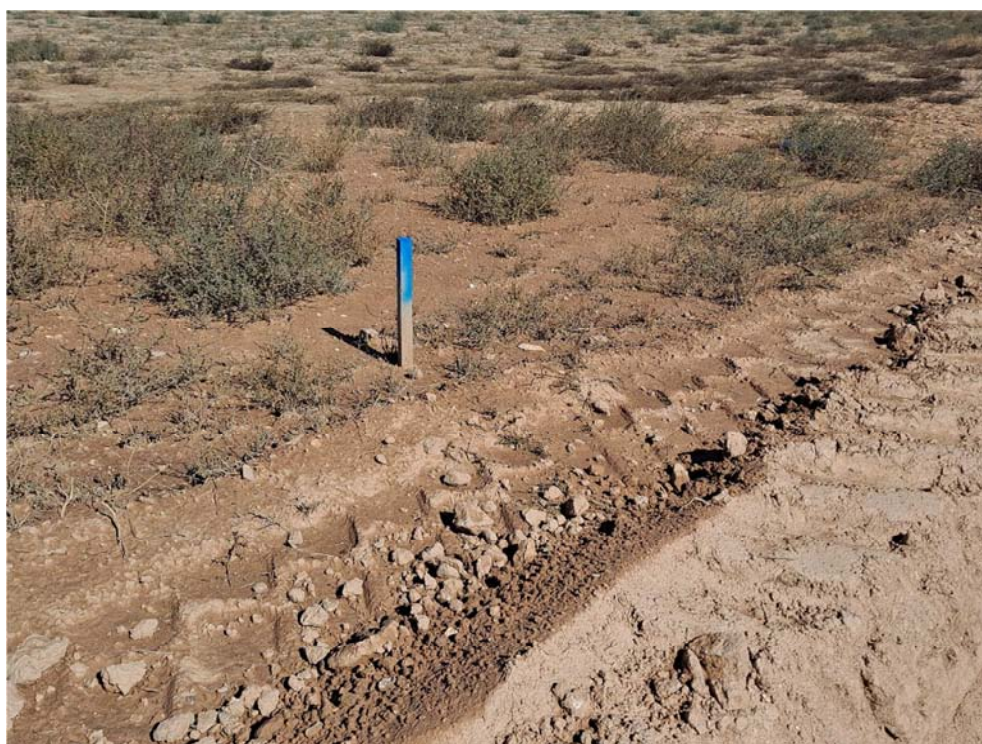
Figura 8.4. Estacas que limitan la zona de proyecto

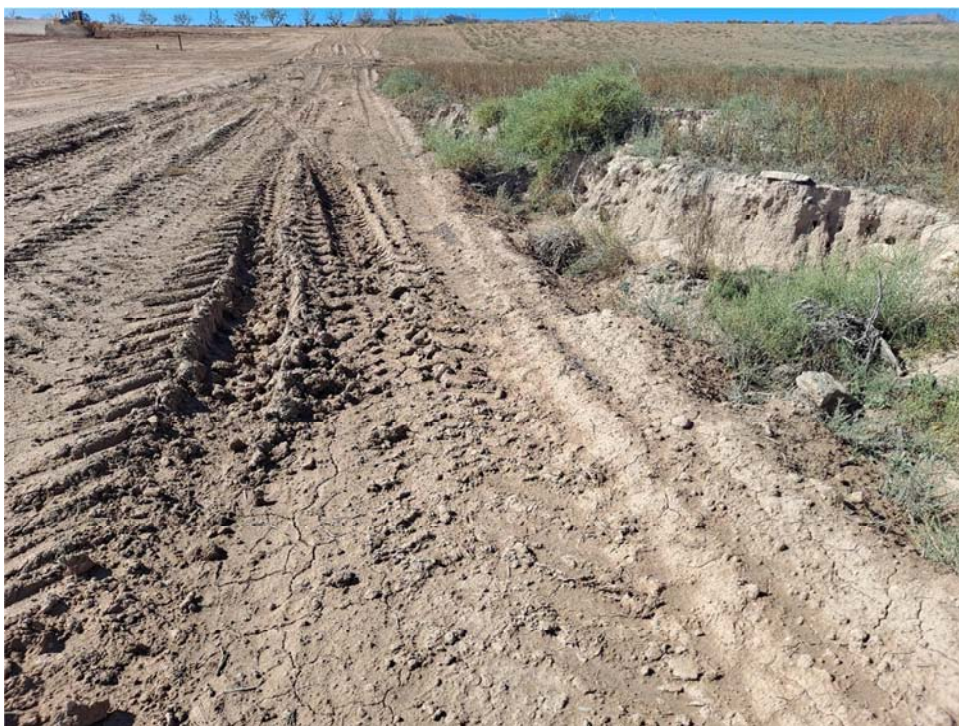
Aptitud de la tierra vegetal para su uso en la restauración	En algunos puntos de los acopios de tierra vegetal se han observado compactaciones y marcas de rodadas, debido al paso de maquinaria por encima. Se indica la necesidad de balizado de los acopios. A fecha 27-09-23, la tierra vegetal se ha descompactado en algunas zonas, eliminando las marcas de rodadas. Sin embargo, el acopio situado en el margen suroccidental (paralelo al camino) se ha mezclado con tierras procedentes del nivelado, formando un terraplén que además sirve como zona de acceso a la planta, tras el vallado de la misma. Esto implica que constituye una zona	03 04

Figura 8.5. Acopios de tierra vegetal situados en el límite noroeste de la zona de proyecto. Intersectan parcialmente una zona de circulación preferente de agua que atraviesa la parcela, por lo que se observa una mayor cantidad de humedad y rodadas bastante marcadas en sobre los acopios (20-09-23)

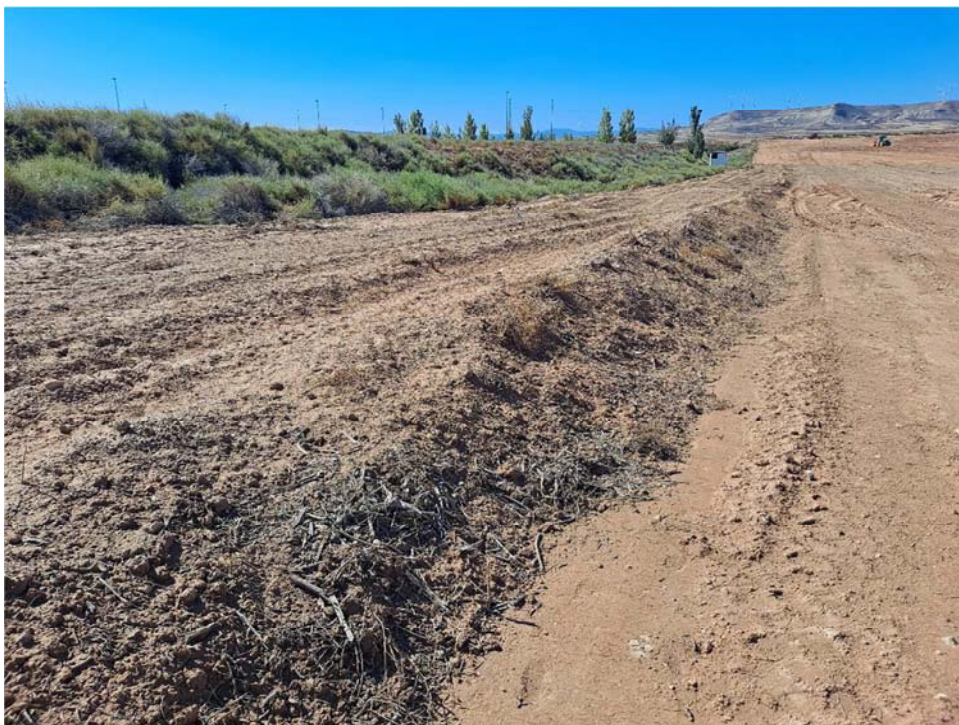
Figura 8.6. Acopios de tierra vegetal situados en el límite sureste de la zona de proyecto. En esta zona la tierra vegetal se encuentra en mejor estado (20-09-23)

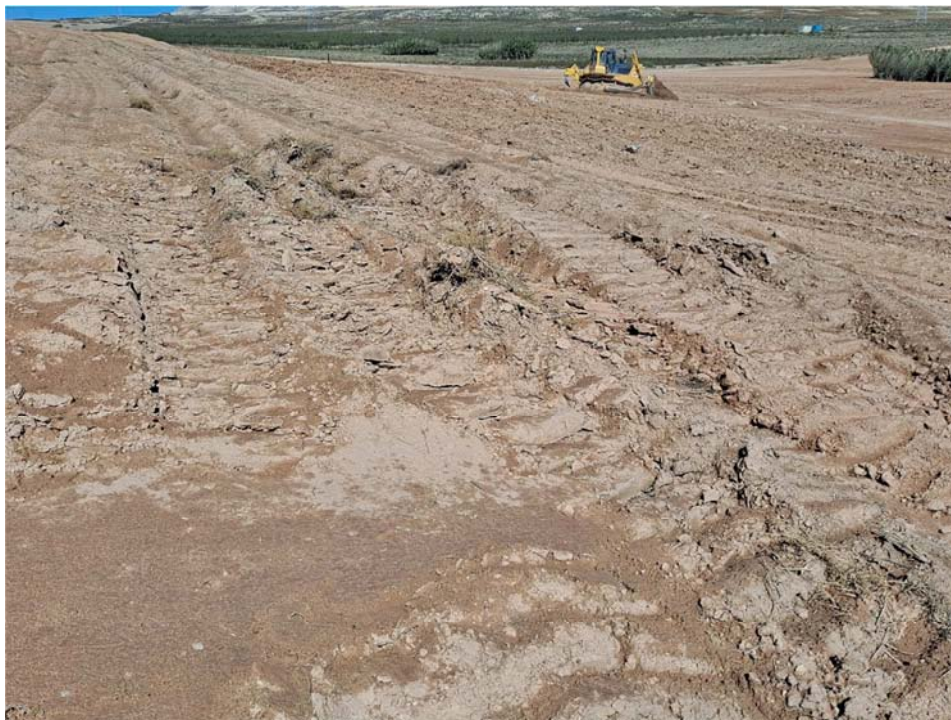
Figura 8.7. Acopios de tierra vegetal situados en el límite suroeste de la zona de proyecto. Se observan marcas de rodadas y tierra vegetal compactada (20-09-23)

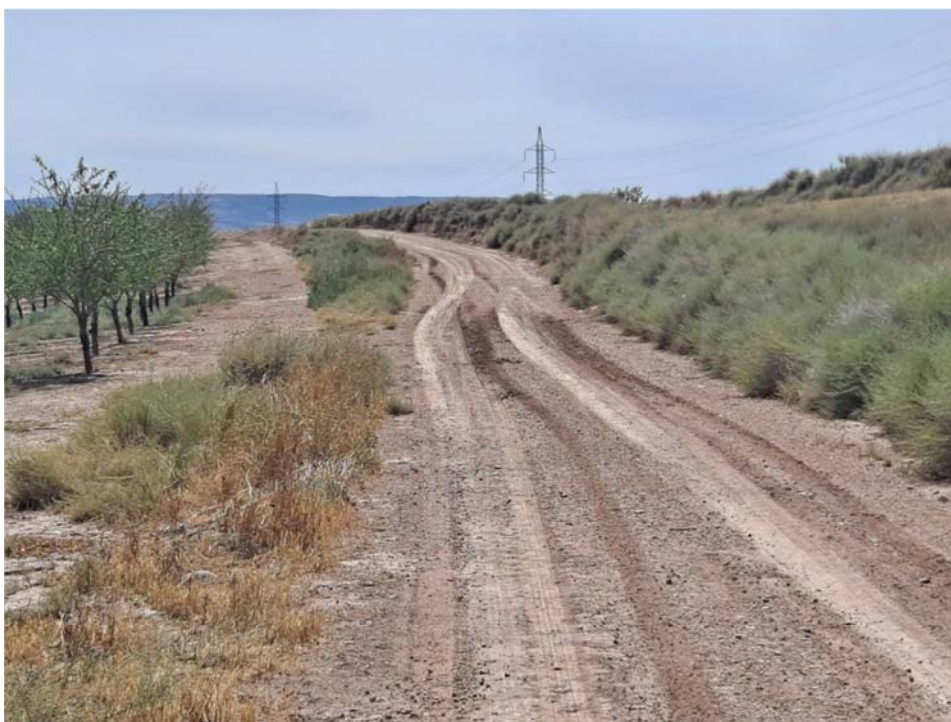
Figura 8.8. Camino de acceso a la zona de proyecto, en buen estado y sin obstáculos

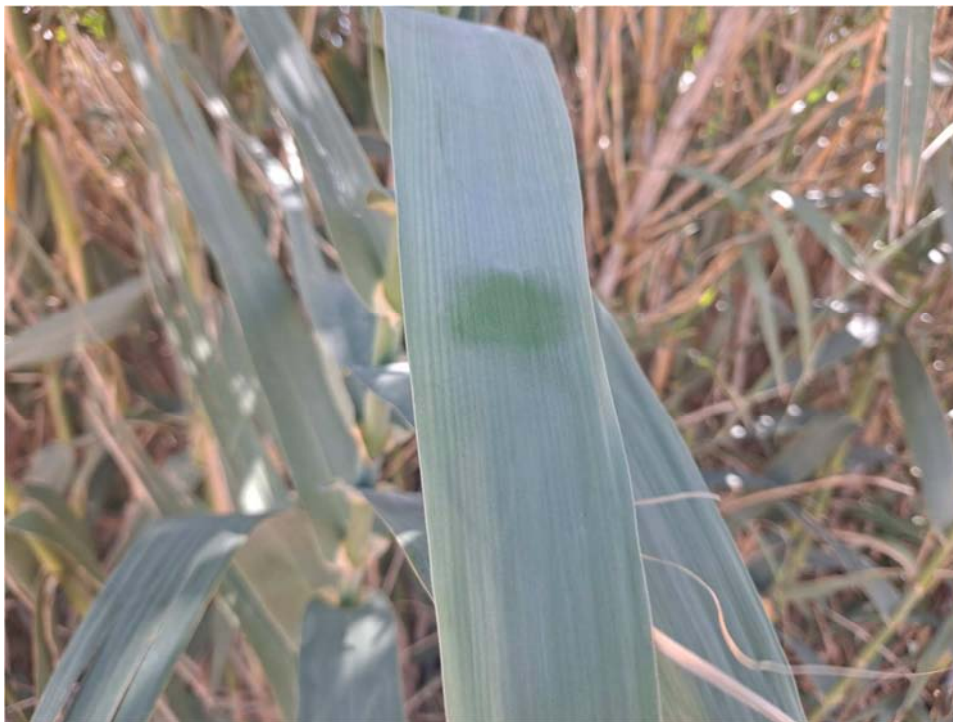
Riegos periódicos en las zonas de obras y accesos	Actualmente no se están realizando riegos, aunque el escaso trasiego de vehículos y maquinaria en esta fase de las obras no lo hace estrictamente necesario	
Polvo en la vegetación colindante	Se han identificado ligeros depósitos de polvo en la vegetación del interior de la propia zona de trabajo. Sin embargo, estos depósitos no se han observado en los cultivos (olivos) situados inmediatamente al sur de la zona de proyecto	
<b>Nivel de ruido</b>		
<b>Indicador</b>	<b>Observaciones</b>	<b>NC</b>
ITV de vehículos y maquinaria	No se ha facilitado la ITV de la maquinaria	02
¿Las obras se desarrollan en horario diurno?	Se cumple con el horario diurno	
<b>Alteración de suelos</b>		
<b>Indicador</b>	<b>Observaciones</b>	<b>NC</b>
Compactación de suelos	Se han detectado ligeras compactaciones en algunas zonas alrededor del vallado.	
Marcas de circulación de vehículos fuera de las zonas de ocupación de las obras	No se observan marcas de circulación de vehículos fuera de la zona de proyecto

Figura 8.9. Ligeros depósitos de polvo en la vegetación natural que se localiza en el interior de la zona de proyecto

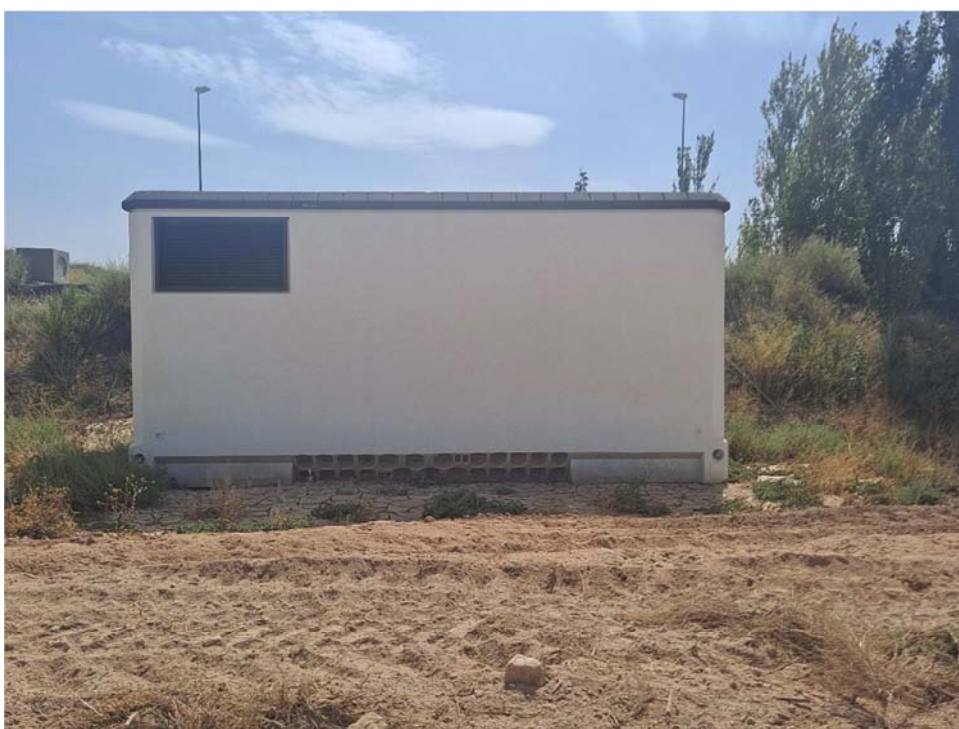
Figura 8.10. Caseta prefabricada, todavía sin uso, instalada en el límite sureste de la parcela

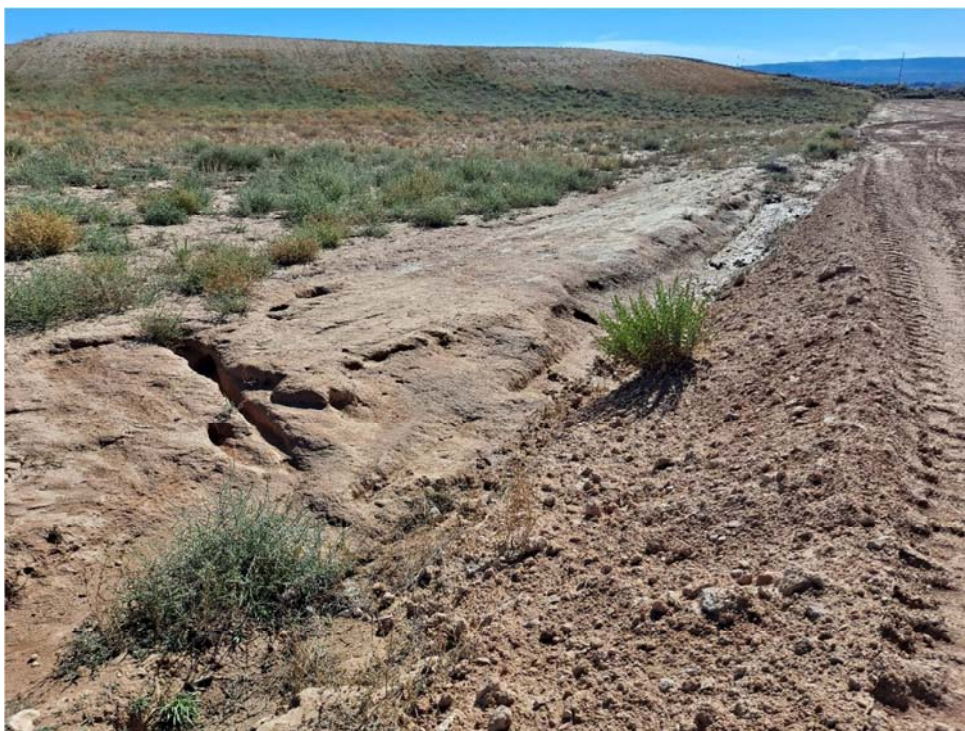
Figura 8.11. Regueros identificados en el límite nororiental de la zona de proyecto, pero fuera de ella

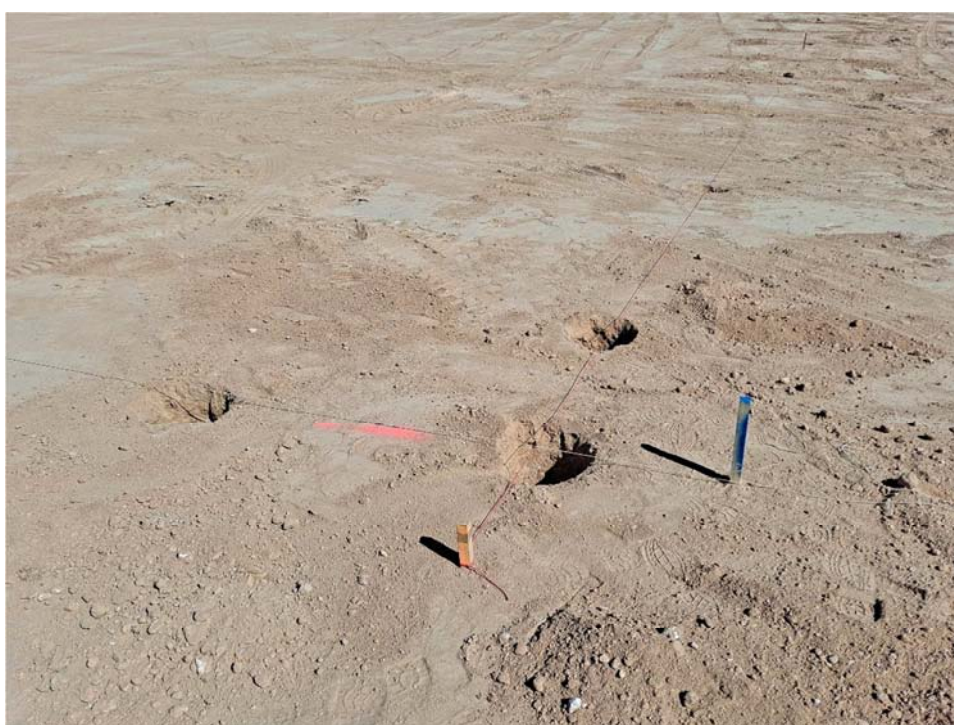
Figura 8.12. Jalonamiento para la instalación del vallado y hoyos para la cimentación de los postes

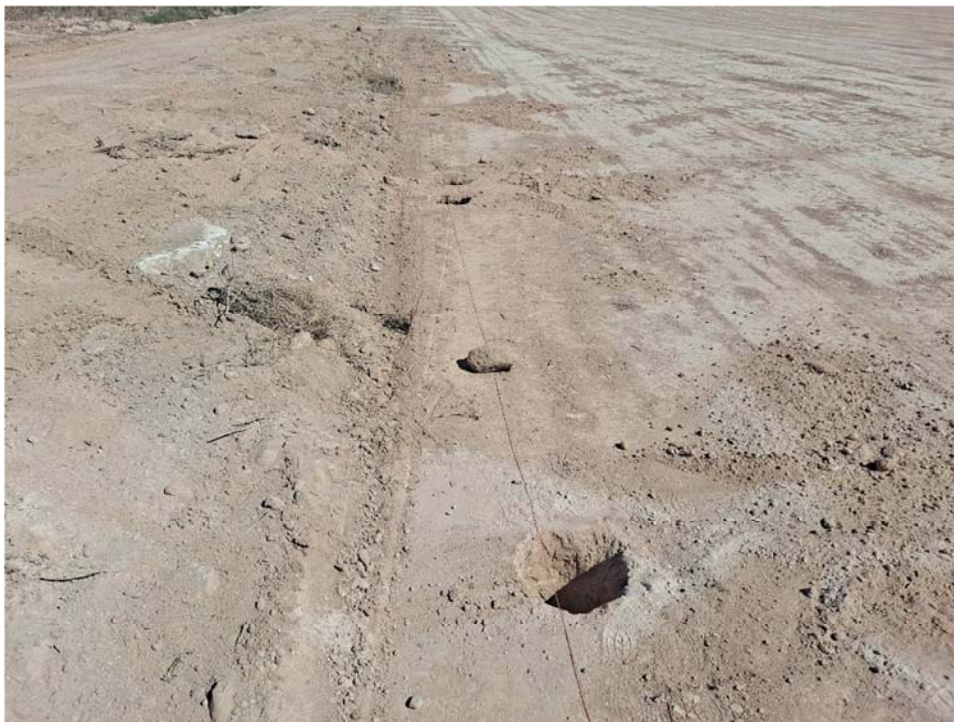
Figura 8.13. Aspecto de los acopios de tierra vegetal situados en el noroeste de la parcela a fecha 27-09-23, en los que se han eliminado las compactaciones y marcas de rodadas, junto con los hoyos para los postes del vallado. Se observa como estos acopios quedarán en una posición exterior al vallado.

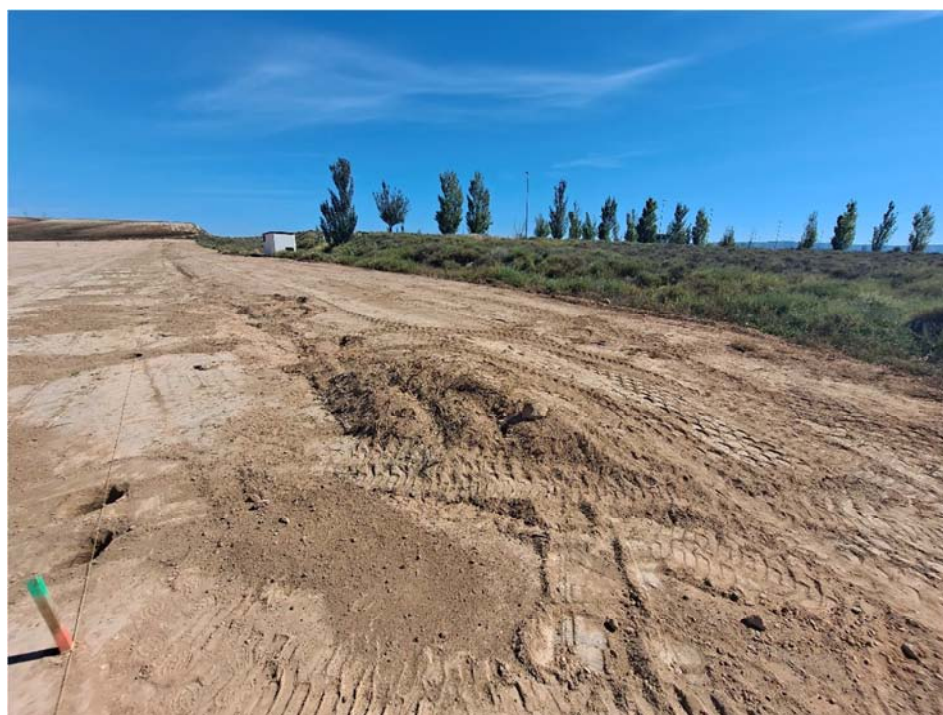
Figura 8.14. Aspecto de los acopios de tierra vegetal situados en el sureste de la parcela a fecha 27-09-23 junto a los hoyos para los postes del vallado, quedando igualmente los acopios en una posición exterior al vallado.

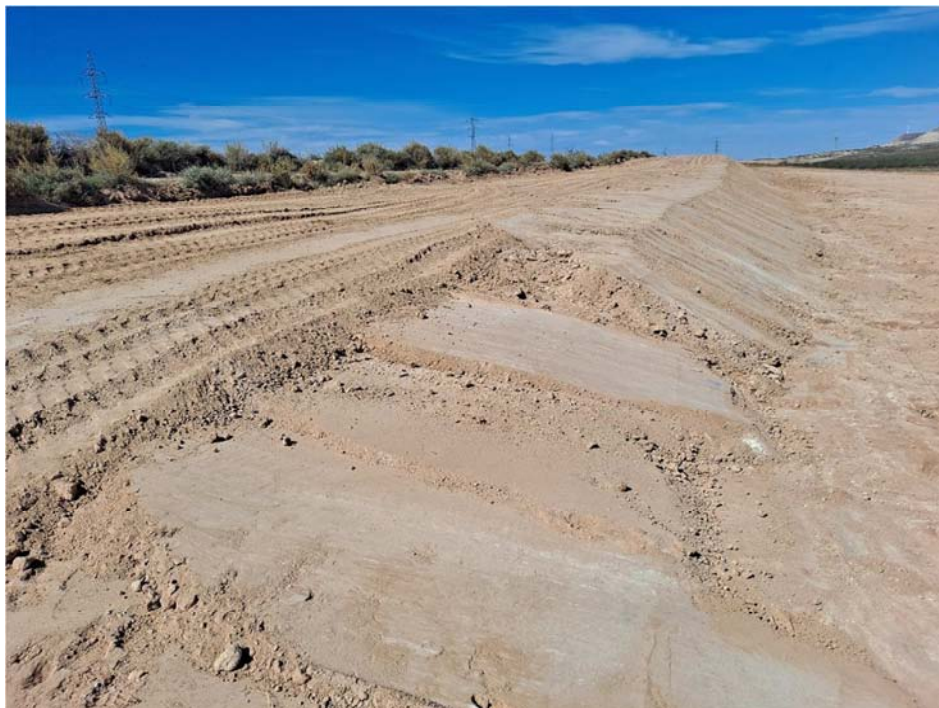
de paso en la que ya se observan compactaciones. Los acopios de tierra vegetal que han quedado en esta zona son irrecuperables. A fecha 5-10-2023 se vuelven a observar marcas de rodadas en los dos acopios de tierra vegetal restantes. Se reitera la necesidad de balizado de los mismos.	
Idoneidad de las zonas de ubicación de los acopios de tierra vegetal	Las zonas de acopio de la tierra vegetal presentan baja pendiente, si bien un tramo de los acopios intercepta una zona de circulación preferente de agua (vaguada) que atraviesa la parcela de proyecto A fecha 27-09-23 se constata que se han trasladado los acopios de tierra vegetal que interceptaban estas zonas de circulación de agua. Tras la instalación del vallado, los acopios de tierra vegetal han quedado en el exterior del recinto.	05
Dimensiones de los acopios para su adecuada conservación	Los acopios presentan alturas bajas, generalmente de entre 30-50 cm. Debido a su escasa altura, las pendientes de los acopios son poco significativas.

04	Retirada y acopio de tierra vegetal	Aptitud de la tierra vegetal para su uso en restauración	El acopio de tierra vegetal situado en el margen suroccidental se ha mezclado con tierras procedentes del nivelado, formando un terraplén que sirve como acceso a la planta, constituyendo una zona de paso en la que se observan compactaciones. Estos acopios son irre recuperables.	27-09-23	Restituir la tierra vegetal perdida mediante la adquisición de tierra vegetal externa, al finalizar las labores de construcción de la planta	
05	Retirada y acopio de tierra vegetal	Idoneidad de las zonas de ubicación de los acopios de tierra vegetal	Un tramo de los acopios de tierra vegetal intercepta una zona de circulación preferente de agua que atraviesa la parcela de proyecto	06-09-23	Modificar la ubicación de estos acopios a zonas protegidas de la escorrentía superficial	27-09-23
06	Gestión de residuos	Acumulaciones de residuos en	Se identificaron abundantes restos de	05-10-23	Recoger los alambres y depositarlos en el

Figura 8.15. Terraplén en el extremo suroeste de la zona de proyecto. El acopio de tierra vegetal que se localizaba en esta zona ha sido mezclado con tierras procedentes de la nivelación de la parcela, dando lugar al terraplén

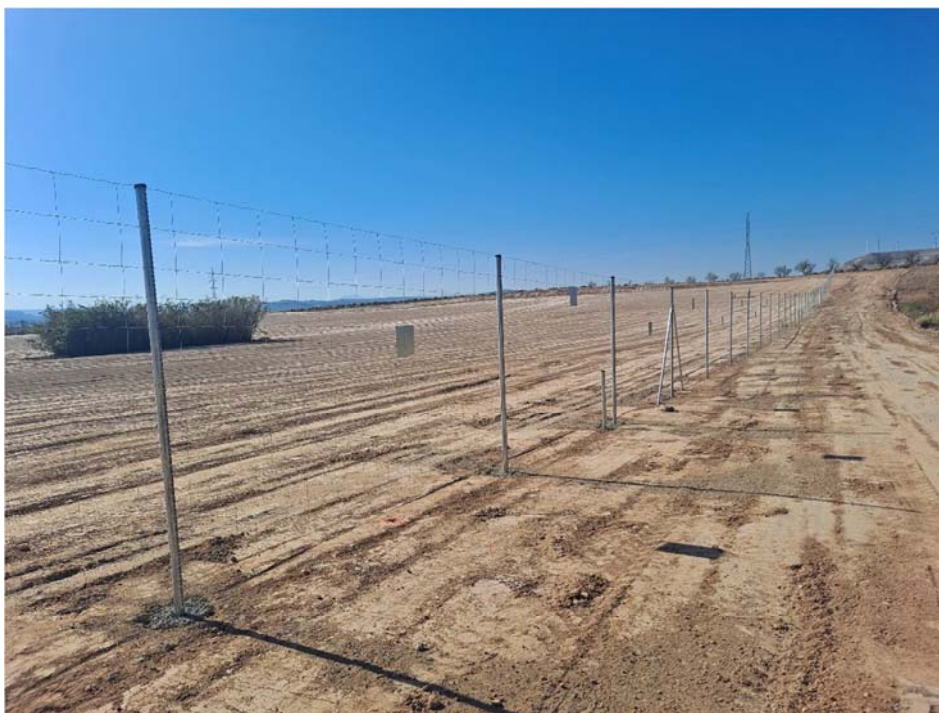
Figura 8.16. Vallado instalado

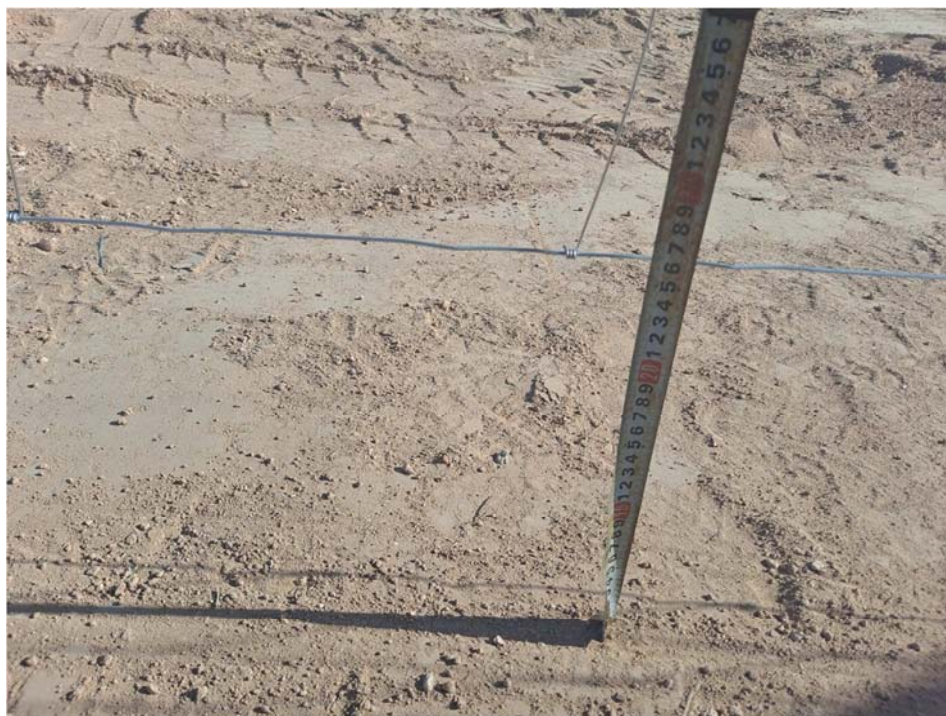
Figura 8.17. Espacio de 20 cm entre el vallado y el suelo

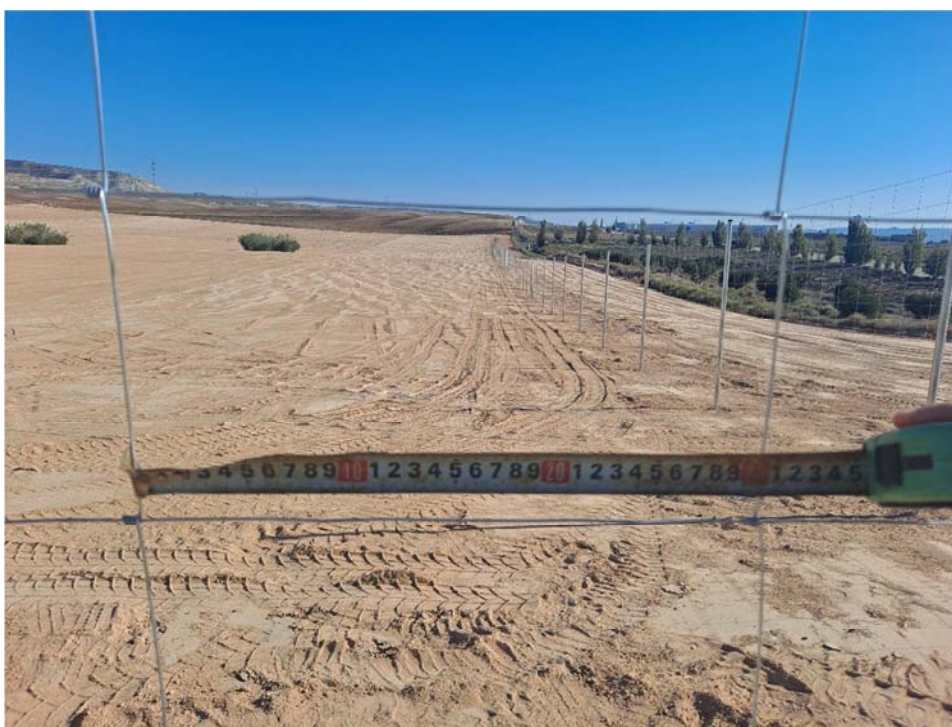
Figura 8.18. Malla del vallado con cuadros de 15x30 cm

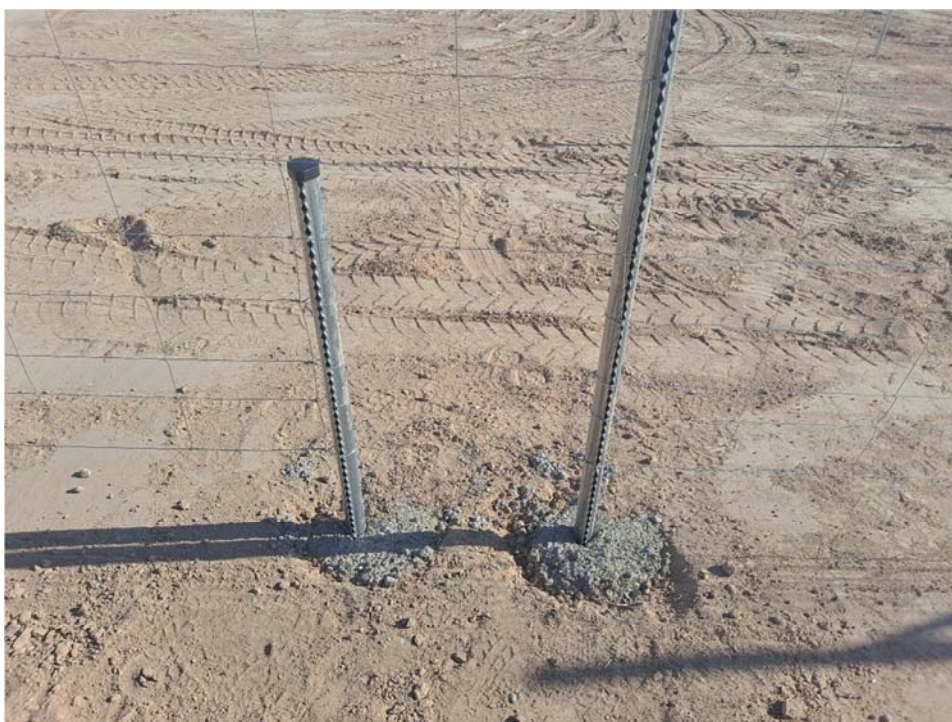
Figura 8.19. Paso de fauna abierto y tapón de plástico en el poste

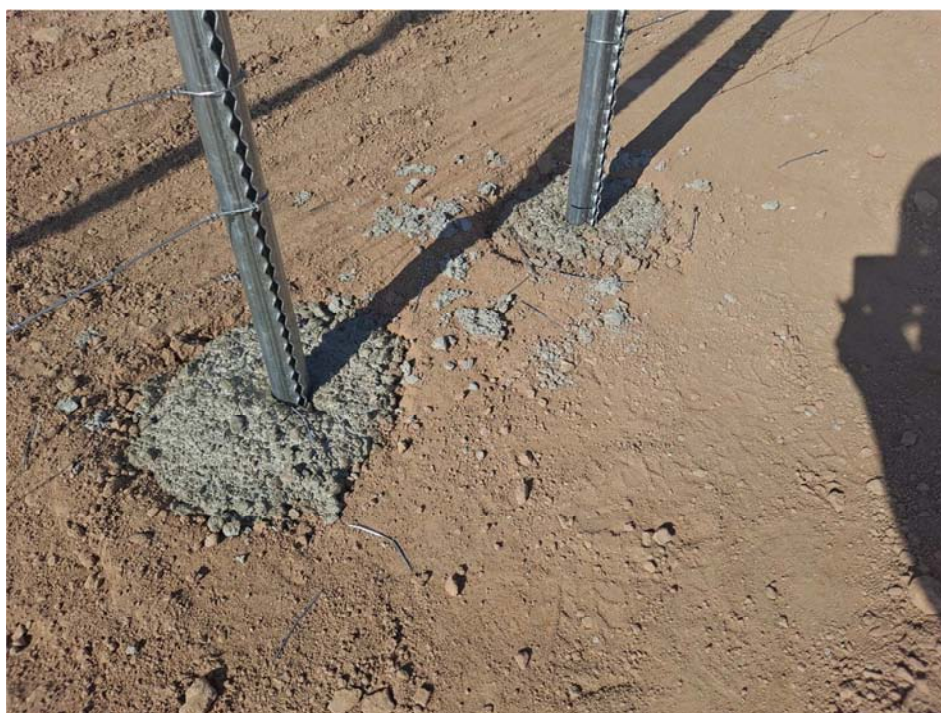
<b>Instalación y mantenimiento del vallado</b>		
<b>Indicador</b>	<b>Observaciones</b>	<b>NC</b>
Existencia de elementos que puedan dañar a la fauna	No se han observado elementos cortantes o punzantes. Se han instalado tapones protectores en los postes	
Elementos de visibilidad para la fauna	Se han colocado placas metálicas, de 25x25 cm, que cumplen con las prescripciones indicadas por el INAGA	
Permeabilidad territorial para la fauna	Se ha constatado la existencia de un hueco de 20 cm libre desde el suelo a lo largo de todo el vallado Los cuadros del mallado son de 15x30 cm (450 cm <sup>2</sup> ) Se han habilitado pasos para fauna de mayor tamaño cada 48 m	
<b>Gestión de residuos generados</b>		
<b>Indicador</b>	<b>Observaciones</b>	<b>NC</b>
Residuos previstos en el proyecto	Por el momento, los únicos residuos generados son los alambres residuales por la instalación del vallado	
Acumulaciones de residuos en áreas no designadas para ello	En la visita del 5-10-23 se identificaron abundantes restos de alambres situados en todos los pasos de fauna del vallado, consecuencia de la apertura de los mismos. Se comunicó la necesidad de su recogida y correcta gestión. A fecha de la última visita (20-10-23) no se habían recogido.	06

generados	áreas no designadas para ello	alambres situados en todos los pasos de fauna del vallado, consecuencia de la apertura de los mismos		contenedor habilitado	
--	-----------	-------------------------------	------------------------------------------------------------------------------------------------------	--	-----------------------	--

Figura 8.20. Alambres en el suelo que se han observado bajo los pasos de fauna, como consecuencia de su apertura

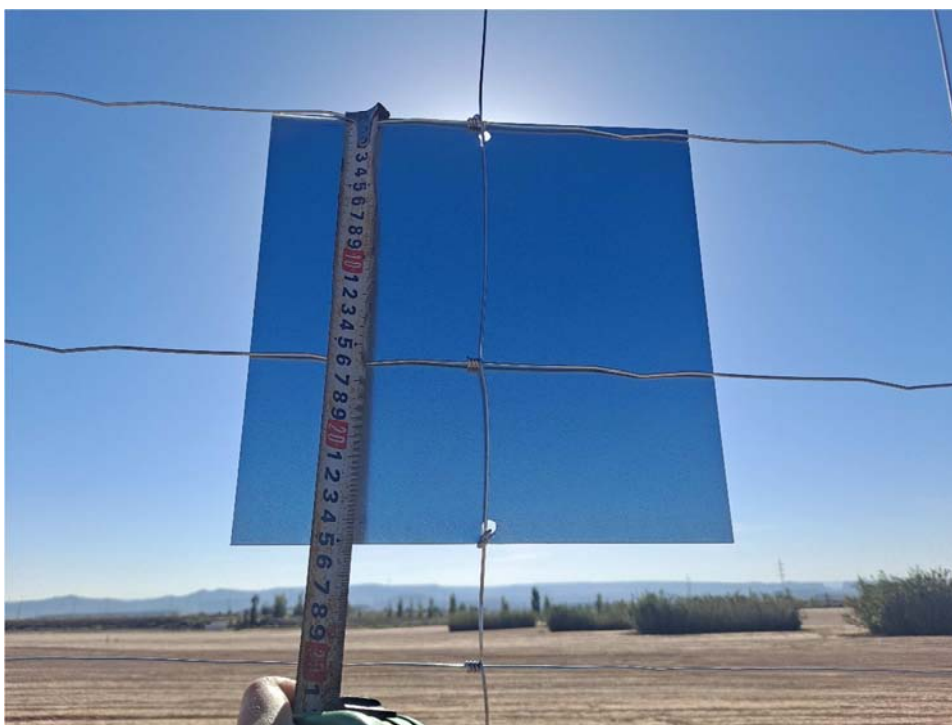
Figura 8.21. Placas de visibilidad, de 25x25 cm, instaladas entre postes a lo largo de todo el vallado

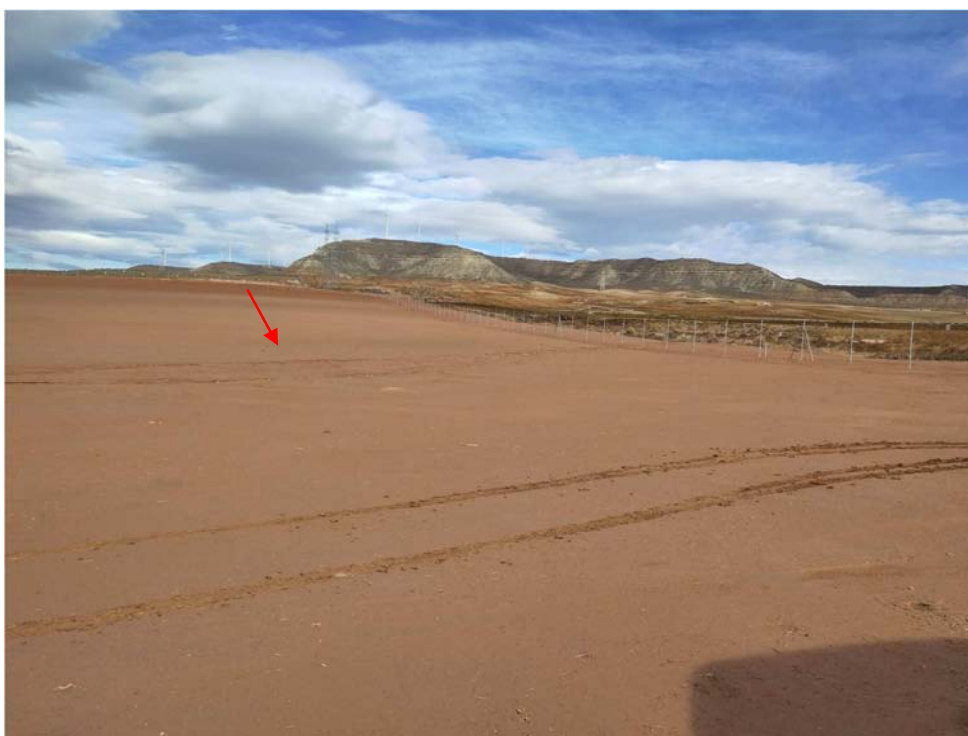
Figura 8.22. Reguero identificado tras un episodio de lluvias

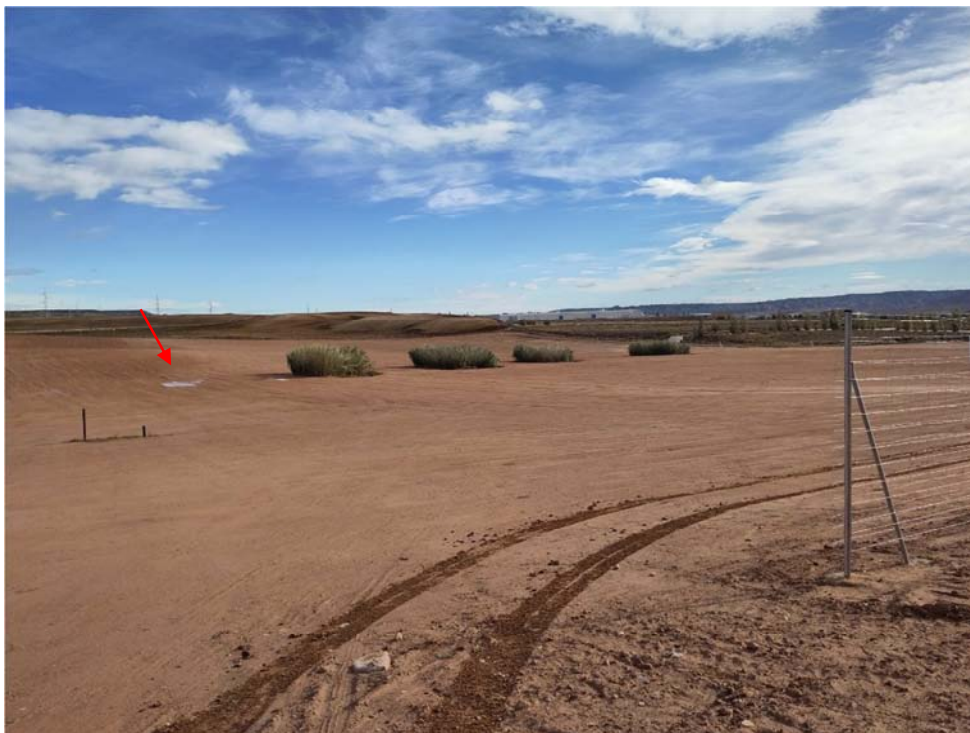
Figura 8.23. Zonas encharcadas en la zona de vaguada, tras un episodio de lluvias
