**INSTALACIÓN FOTOVOLTAICA "MUEL I Y II" Y CONEXIÓN A RED 15 kV**  
**MUEL (ZARAGOZA)**  
**INFORME DE VIGILANCIA AMBIENTAL**

<b>Nombre de la instalación</b>	FV Muel I y II
<b>Provincia de la instalación</b>	Zaragoza
<b>Nombre del titular</b>	Huerta de Padules, S.L.
<b>CIF del titular</b>	B99537771
<b>Nombre de la empresa de la vigilancia</b>	José Vicente Andrés Ros
<b>Tipo de EIA</b>	-
<b>Informe en Fase de</b>	Construcción
<b>Periodicidad del informe según DIA</b>	Bimensual
<b>Año de seguimiento nº</b>	Año 1
<b>nº de informe y año de seguimiento</b>	Informe nº 2 del año 1
<b>Periodo que recoge el informe</b>	Noviembre-diciembre 2023

Nº Expte. INAGA 500201/01B/2020/09286

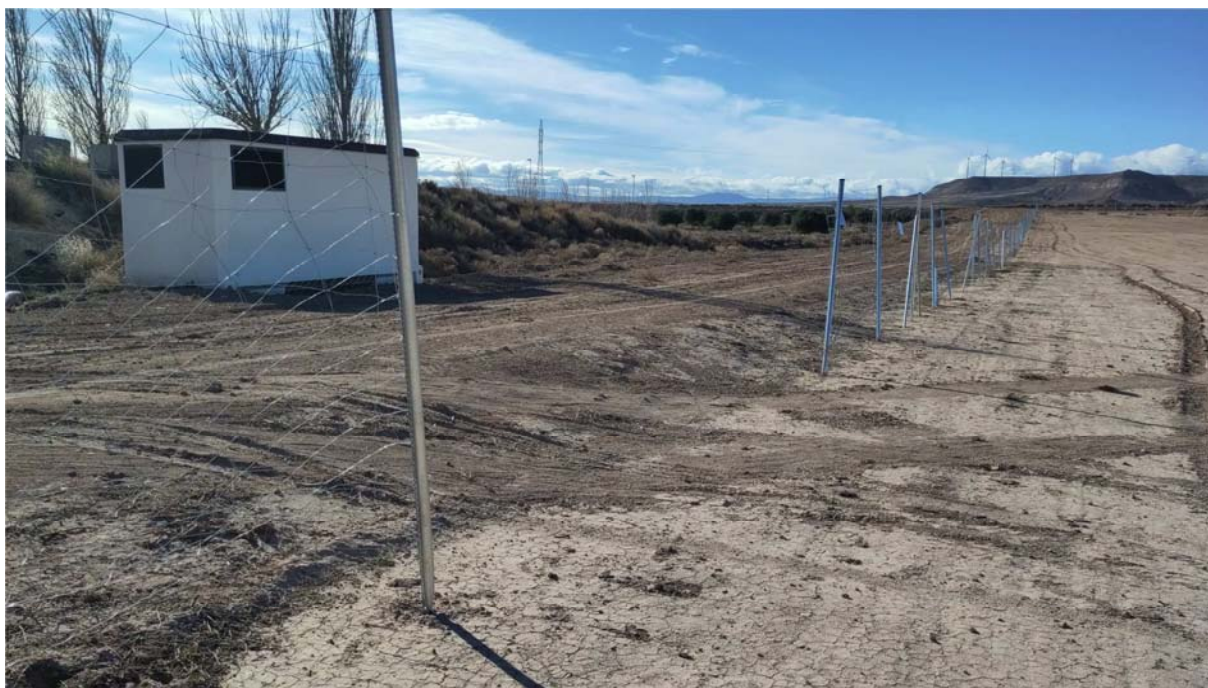
Figura 4.1. Apertura realizada en el vallado

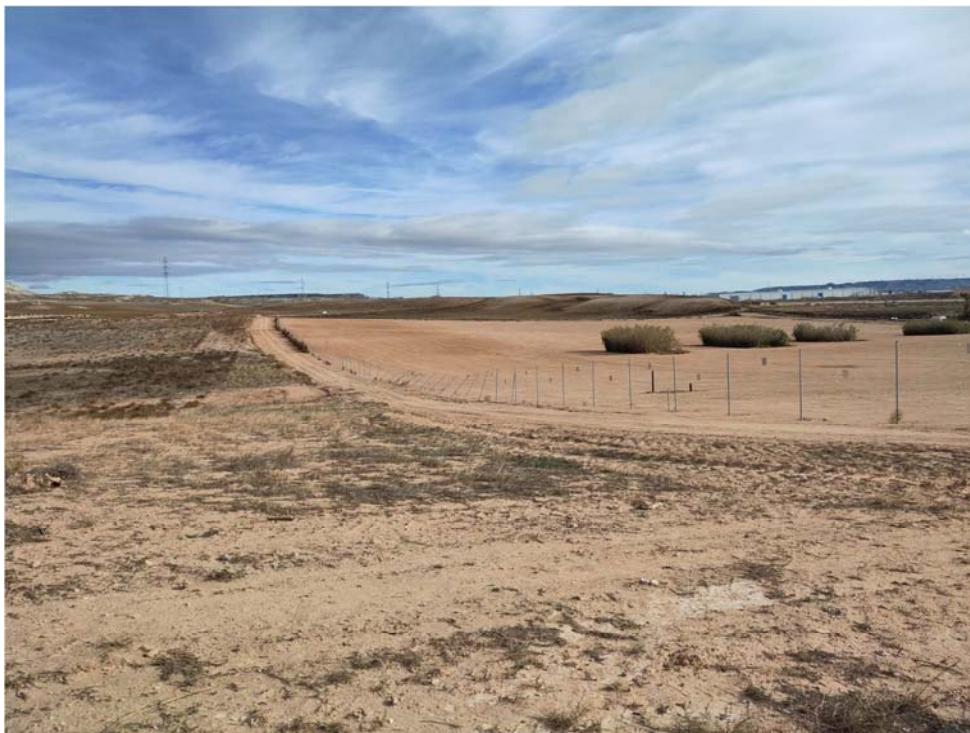
<b>Contaminación de suelos y aguas</b>		
<b>Indicador</b>	<b>Observaciones</b>	<b>NC</b>
Evidencias de contaminación en las aguas o cauces cercanos	No se han observado	
Evidencias de contaminación en los suelos	No se han observado	
<b>Instalación y mantenimiento del vallado</b>		
<b>Indicador</b>	<b>Observaciones</b>	<b>NC</b>
Existencia de elementos que puedan dañar a la fauna	No se han observado elementos cortantes o punzantes. A fecha 03-11-2023 se observó un tramo de vallado doblado, en la zona norte. En la visita del 13-12-2023, esta deficiencia se

Figura 8.1. Tramo del vallado doblado (extremo norte de la parcela)

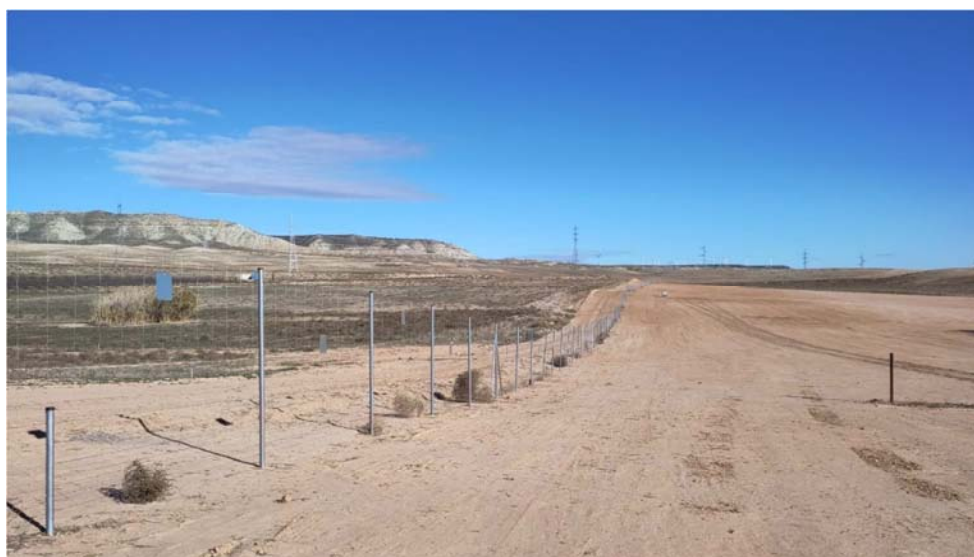
había subsanado.	
Elementos de visibilidad para la fauna	No se observan tramos del vallado sin placas o placas en mal estado	
Permeabilidad territorial para la fauna	Se han observado obstrucciones en algunas zonas del vallado, tanto en los cuadros del mallado como en los pasos de fauna, debido a la acumulación de vegetación como consecuencia del viento, especialmente en las zonas situadas a favor del mismo (límite noroeste). Esto se produce de forma natural en el valle del Ebro.	
<b>Gestión de residuos generados</b>		
<b>Indicador</b>	<b>Observaciones</b>	<b>NC</b>
Residuos previstos en el proyecto	Por el momento, los únicos residuos generados son los alambres residuales por la instalación del vallado	
Acumulaciones de residuos en áreas no designadas para ello	En la visita del 5-10-23 se identificaron abundantes restos de alambres situados en todos los pasos de fauna del vallado, consecuencia de la apertura de los mismos. Se comunicó la necesidad de su recogida y correcta gestión. A fecha de la última visita (13-12-23) no se habían recogido, estando todavía en el suelo a lo largo del vallado. Junto al vallado, en la zona sur de la parcela, se ha identificado un resto de madera seguramente procedente de los trabajos de apertura de zanjas que se han realizado en esta zona (trabajos ajenos a la construcción de la planta fotovoltaica).	06

Figura 8.2. Tramo del vallado a fecha 13-12-2023, ya arreglado

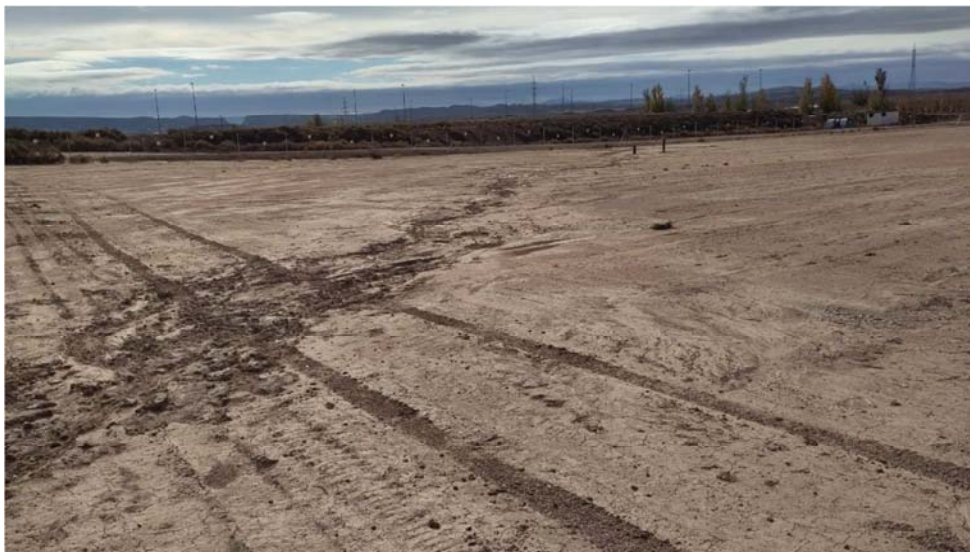
Dimensiones de los acopios para su adecuada conservación	Los acopios presentan alturas de entre 30-50 cm. Debido a su escasa altura, las pendientes de los acopios son poco significativas.	
<b>Procesos erosivos</b>		
<b>Indicador</b>	<b>Observaciones</b>	<b>NC</b>
Existencia de regueros erosivos	El reguero que atraviesa la esquina oriental de la parcela se encuentra más marcado que en visitas anteriores, lo cual indica procesos erosivos activos en esta zona de la parcela.	
<b>Drenajes de las aguas</b>		
<b>Indicador</b>	<b>Observaciones</b>	<b>NC</b>
Encharcamientos dentro de la zona de proyecto	No se han observado zonas encharcadas en este periodo, ya que las visitas no coincidieron con episodios de precipitaciones.	
Intercepción de zonas de circulación preferente de agua	La zona de proyecto se localiza en una parcela que es atravesada por varias zonas de circulación preferente de agua de escorrentía: la de mayor magnitud es la vaguada a lo largo de la cual se ha desarrollado vegetación de humedal. Además aparece otra zona de menos importancia, en la esquina oriental.

Figura 8.3. Reguero que atraviesa la esquina nororiental de la parcela y que da lugar a un proceso erosivo activo

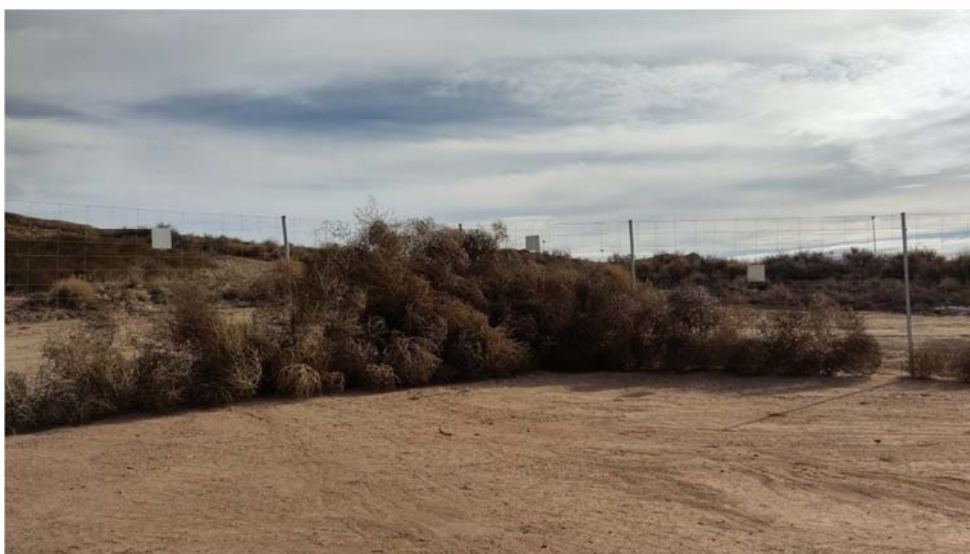
Figura 8.4. Acumulación de vegetación en el vallado como consecuencia del viento

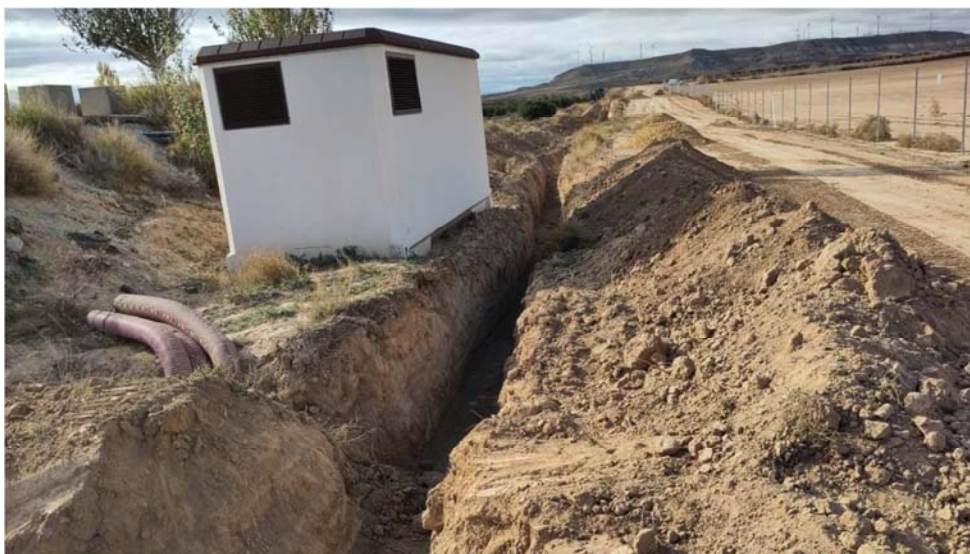
<p>Los trabajos ajenos a las obras de construcción de la planta que se han realizado junto al límite sur de la parcela, consistentes en la apertura de una zanja, han dado lugar a varias afecciones a la tierra vegetal acopiada en esta zona:</p> <ul style="list-style-type: none"> <li>• A fecha 15-11-2023 se detectaron algunos acopios de tierras extraídos de la zanja, así como las bobinas de cable de gran tamaño, situados parcialmente sobre los acopios de tierra vegetal. En la visita del 13-12-2023 ya se habían retirado.</li> <li>• La retroexcavadora había circulado sobre estos acopios, dejando marcas de cadenas y aumentando el grado de compactación.</li> </ul> <p>Además, la apertura de dos vanos del vallado en el límite sur, han dado lugar a una mayor circulación de vehículos sobre esos mismos acopios de tierra vegetal.</p>	
Idoneidad de las zonas de ubicación de los acopios de tierra vegetal	Las zonas de acopio de la tierra vegetal se localizan en el perímetro exterior del vallado que delimita la planta, en zonas de baja pendiente donde no se interceptan zonas de circulación preferente de agua. Se considera que estas zonas son idóneas para el acopio de la tierra vegetal.

Figura 8.5. Zanja abierta junto al límite sur de la parcela, observada con fecha 15-11-2023. Los acopios de tierras se situaron parcialmente sobre los acopios de tierra vegetal.

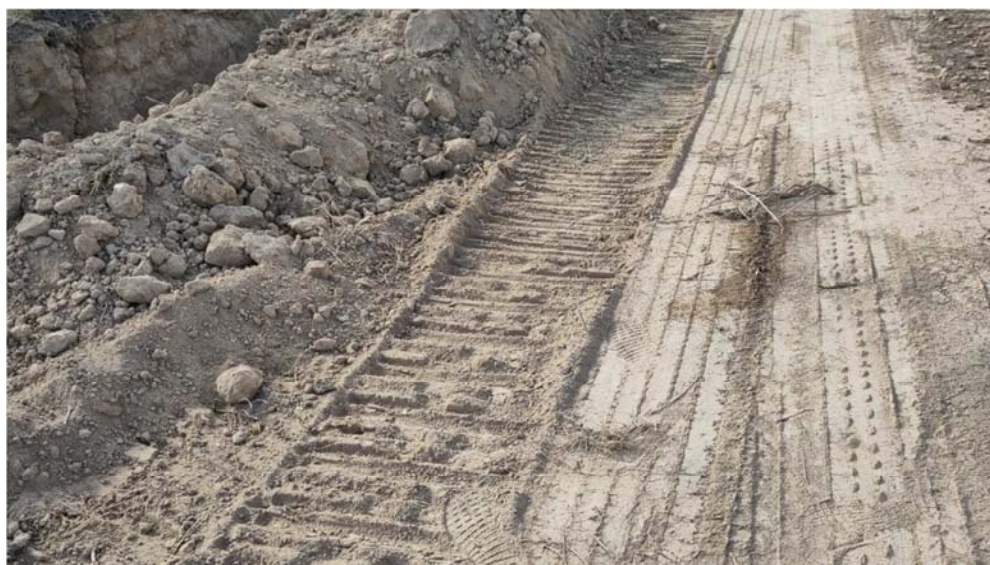
Figura 8.6. Marcas de cadenas de la retroexcavadora que realizó la zanja, sobre la tierra vegetal acopiada

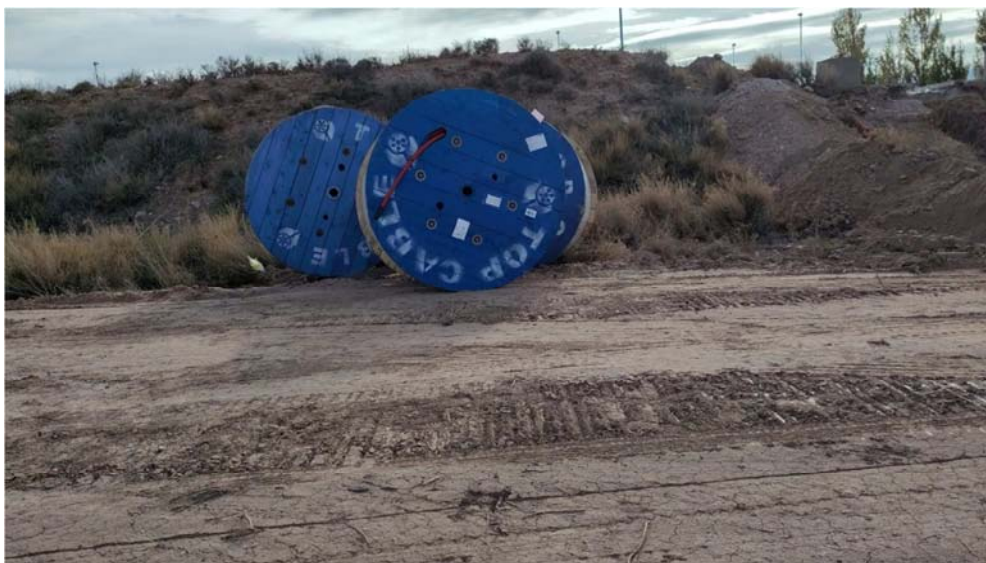
Figura 8.7. Bobinas de cable de gran tamaño situados parcialmente sobre la tierra vegetal acopiada

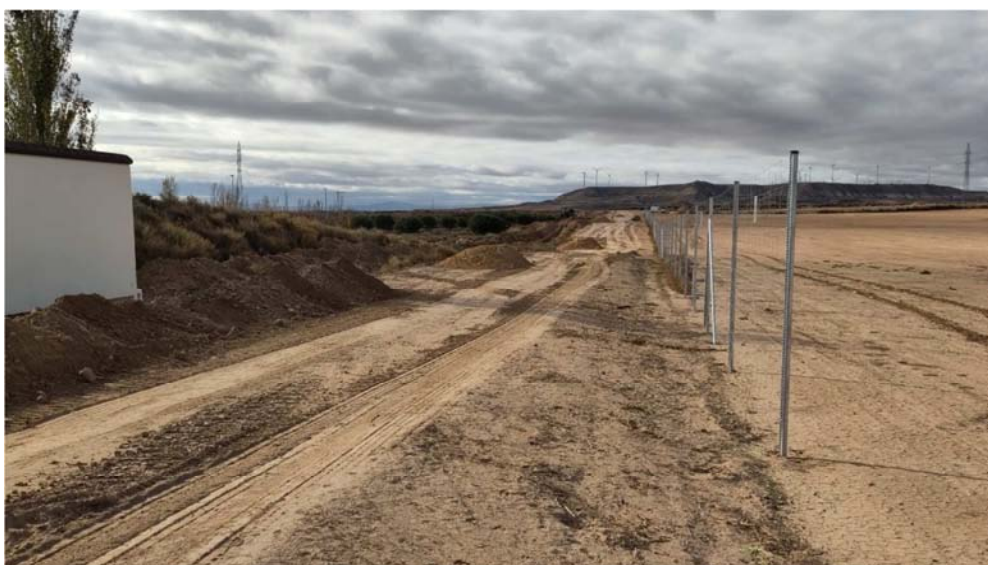
Figura 8.8. Marcas del paso de vehículos y maquinaria sobre los acopios de tierra vegetal. Esta tierra vegetal se encuentra bastante compactada.

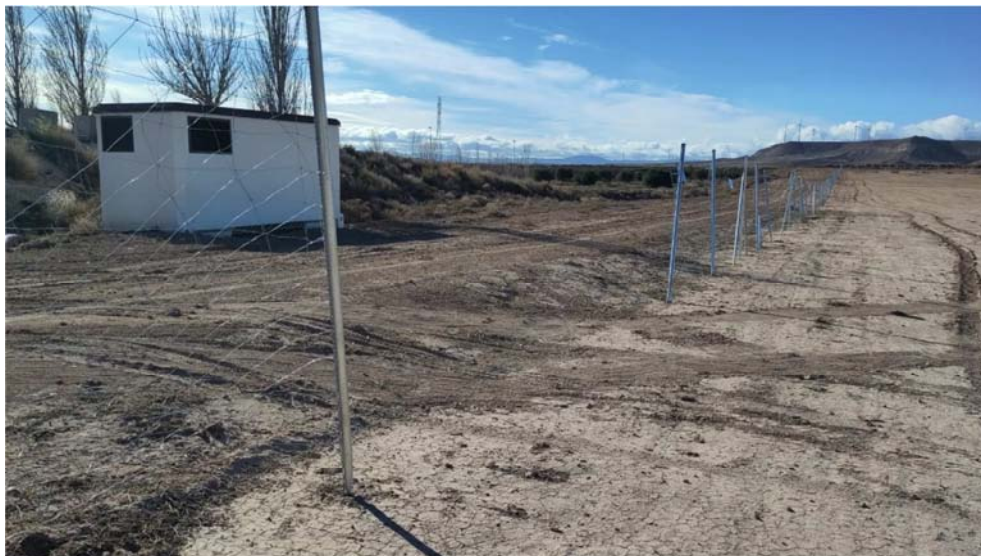
Figura 8.9. Marcas de circulación de vehículos en la zona donde se ha abierto el vallado, que afectan al acopio de tierra vegetal

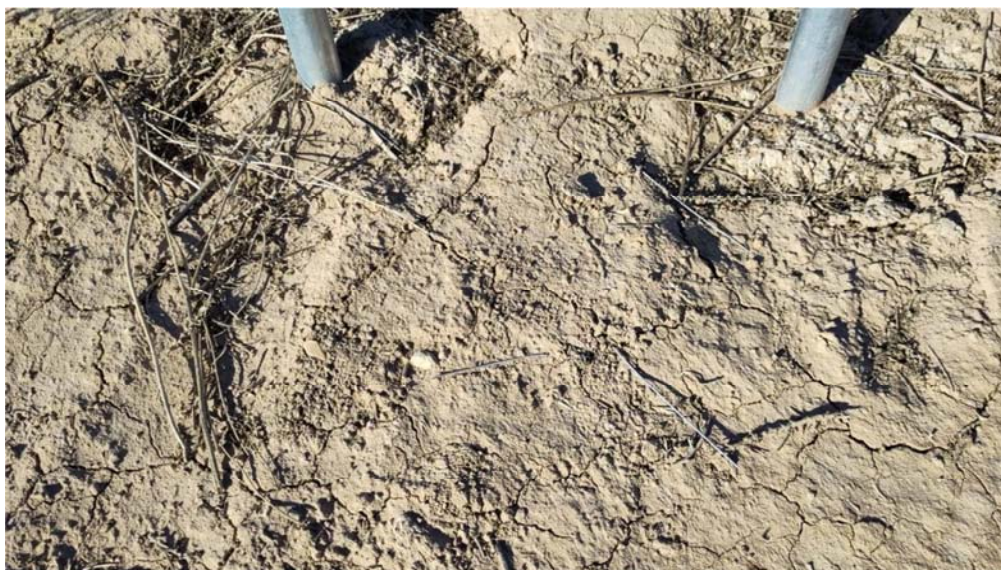
que se observan compactaciones. Estos acopios son irre recuperables.			
06	Gestión de residuos generados	Acumulaciones de residuos en áreas no designadas para ello	Se identificaron abundantes restos de alambres situados en todos los pasos de fauna del vallado, consecuencia de la apertura de los mismos.	05-10-23	Recoger los alambres y depositarlos en el contenedor habilitado

Figura 8.10. Restos de alambres localizados en el suelo junto a los pasos de fauna, a lo largo de todo el vallado y observados en todas las visitas.

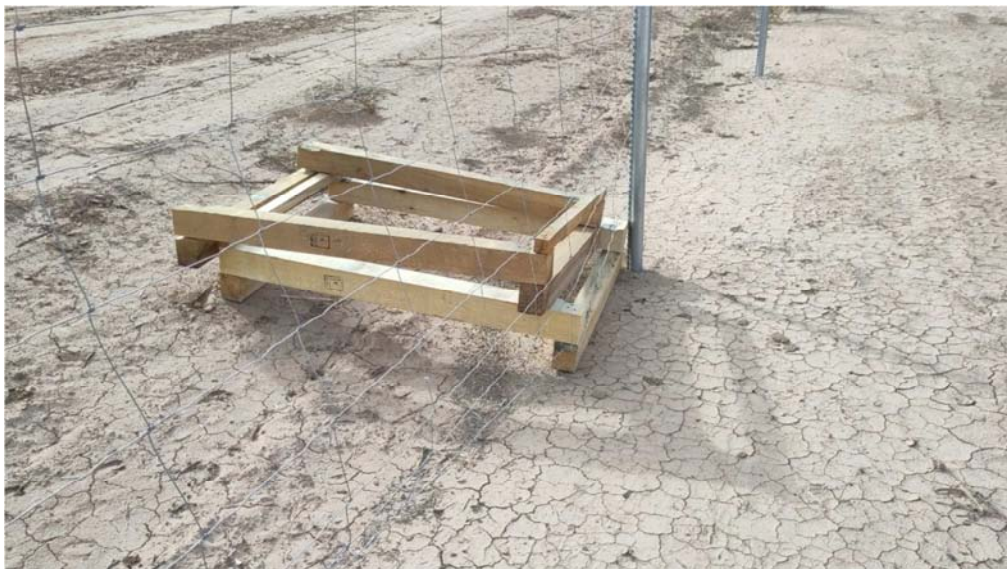
Figura 8.11. Residuo de madera localizado junto al vallado el 15-11-2023, posiblemente procedente de los trabajos de apertura de zanjas realizados junto a la parcela.
