INSTALACIÓN FOTOVOLTAICA "MUEL I Y II" Y CONEXIÓN A RED 15 kV
MUEL (ZARAGOZA)
INFORME DE VIGILANCIA AMBIENTAL

Nombre de la instalación	FV Muel I y II
Provincia de la instalación	Zaragoza
Nombre del titular	Huerta de Padules, S.L.
CIF del titular	B99537771
Nombre de la empresa de la vigilancia	José Vicente Andrés Ros
Tipo de EIA	-
Informe en Fase de	Construcción
Periodicidad del informe según DIA	Bimensual
Año de seguimiento nº	Año 1
nº de informe y año de seguimiento	Informe nº 4 del año 1
Periodo que recoge el informe	Marzo-abril 2024

Nº Expte. INAGA 500201/01B/2020/09286

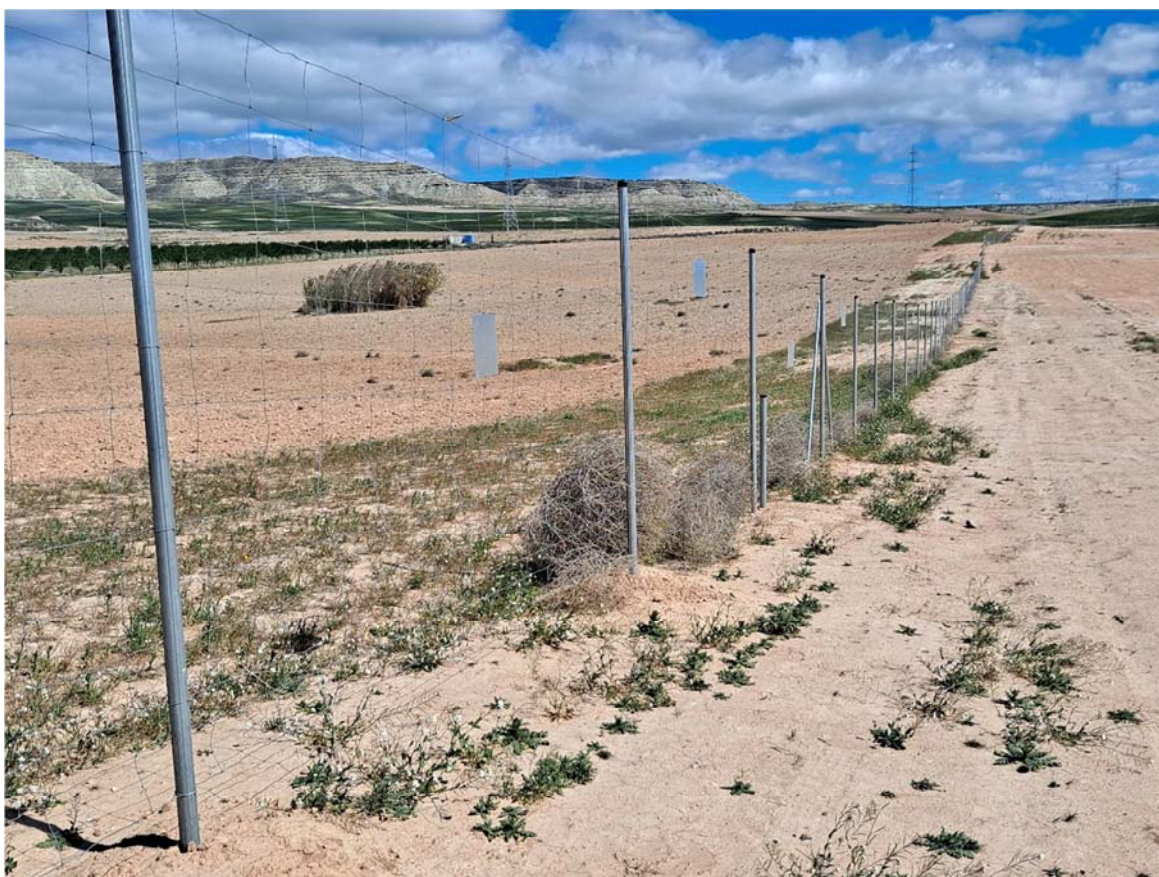
- Finalización de la reposición del vallado deteriorado por la acumulación de vegetación por causa del viento

Figura 4.1. Vallado completamente repuesto en todo el perímetro de la planta

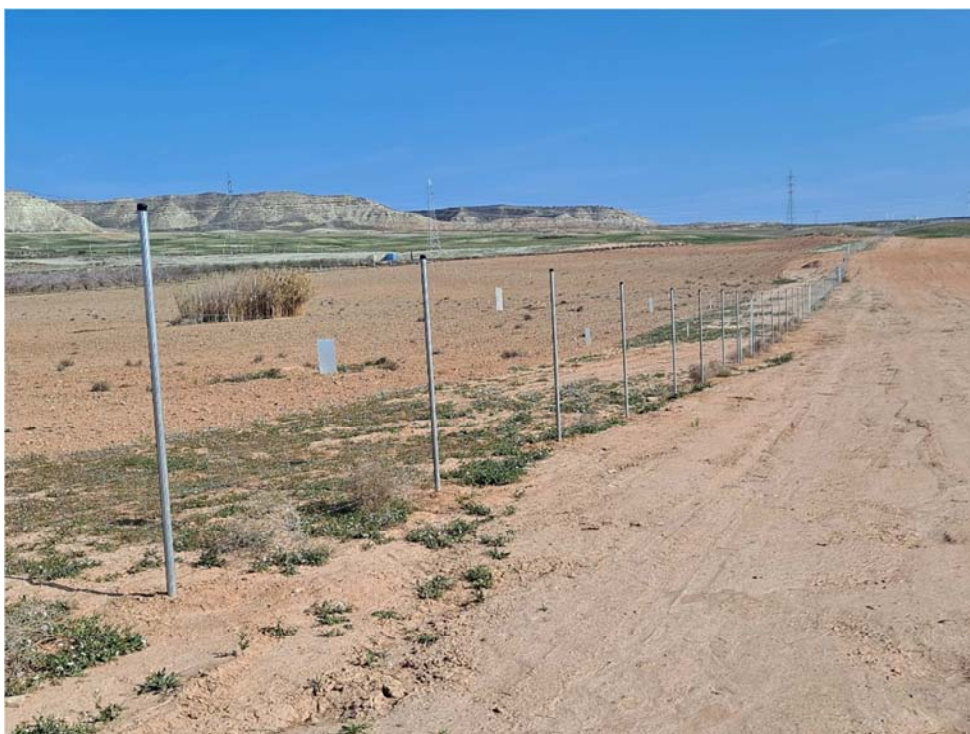
Figura 8.1. Aspecto del vallado ya repuesto. Vista del vallado en el límite norte.

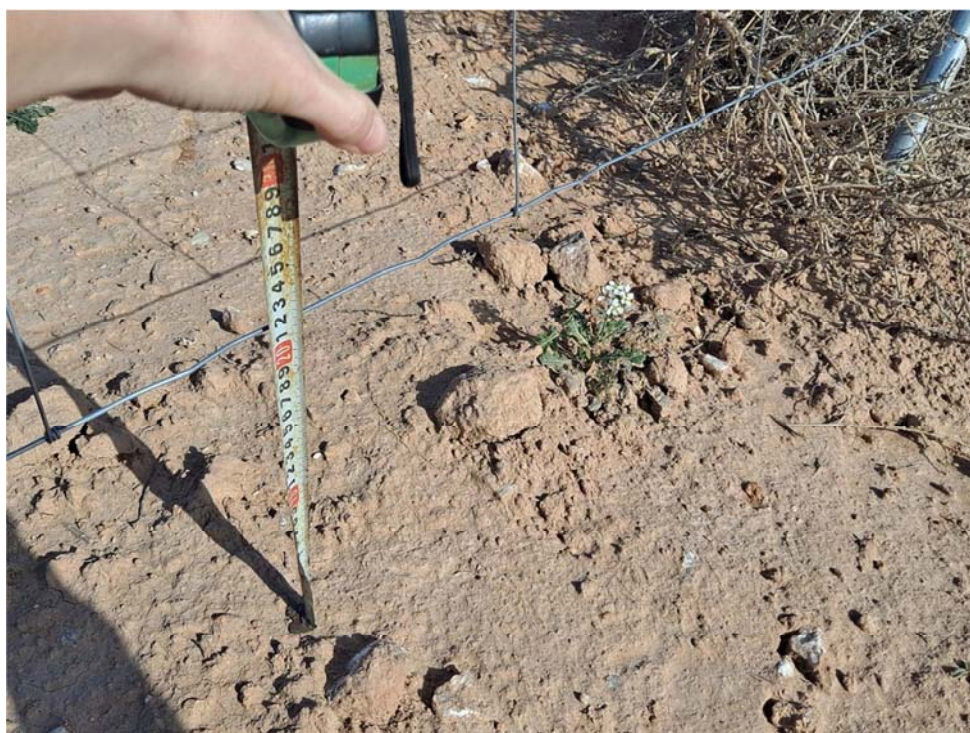
Figura 8.2. Paso inferior de fauna con altura de 20 cm

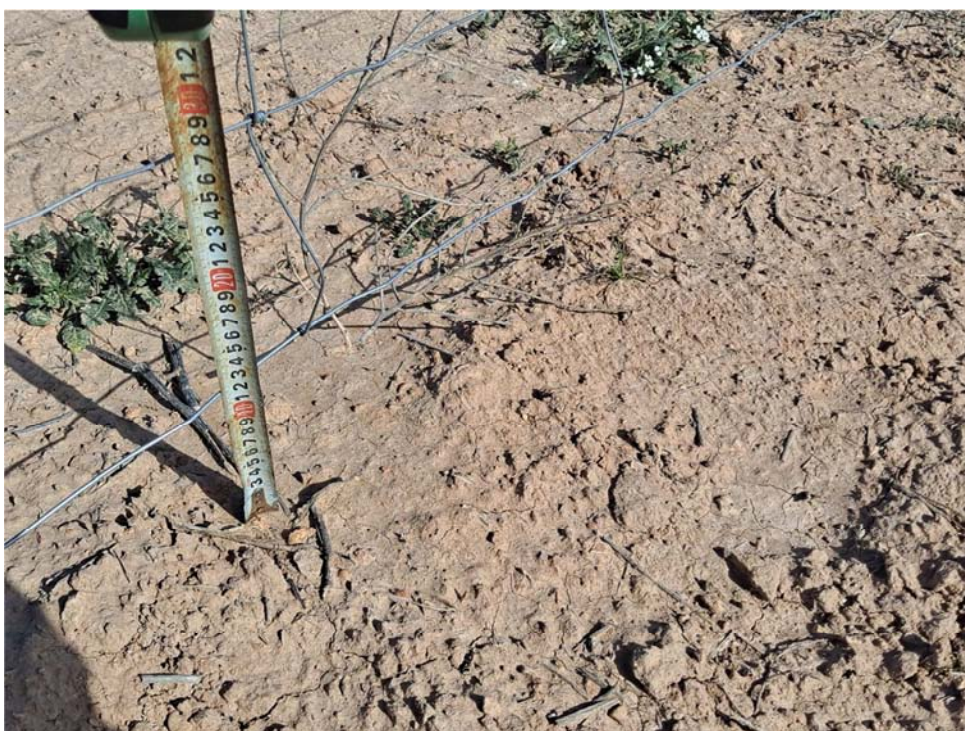
Figura 8.3. Paso inferior de fauna con altura menor a 20 cm como consecuencia del extendido de la tierra vegetal acopiada

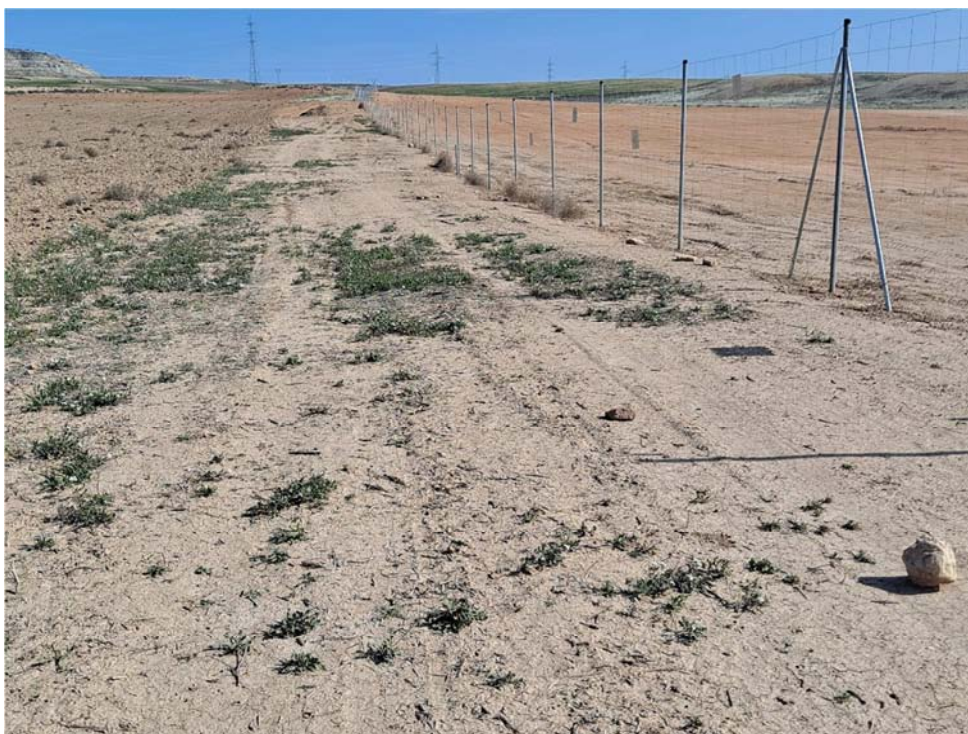
08	Retirada y acopio de tierra vegetal	Aptitud de la tierra vegetal para su uso en restauración	La tierra vegetal situada junto al límite noroeste del vallado se ha extendido en la franja de terreno situada junto al vallado, por dentro y por fuera del mismo, desmantelando los acopios y depositando la tierra vegetal en una zona que puede ser usada como área de trasiego. Estos acopios son irre recuperables.	14-03-24	Restituir la tierra vegetal perdida mediante la adquisición de tierra vegetal externa, al finalizar las labores de construcción de la planta
09	Instalación y mantenimiento del vallado	Permeabilidad territorial para la fauna	Se han identificado dos vanos del vallado con el paso inferior reducido, debido al extendido del acopio de tierra vegetal situado al noroeste de la parcela	14-03-24	Retirar las tierras que obstruyen los pasos inferiores de fauna

Figura 8.4. Aspecto del extremo noroccidental de la parcela tras el extendido de la tierra vegetal acopiada

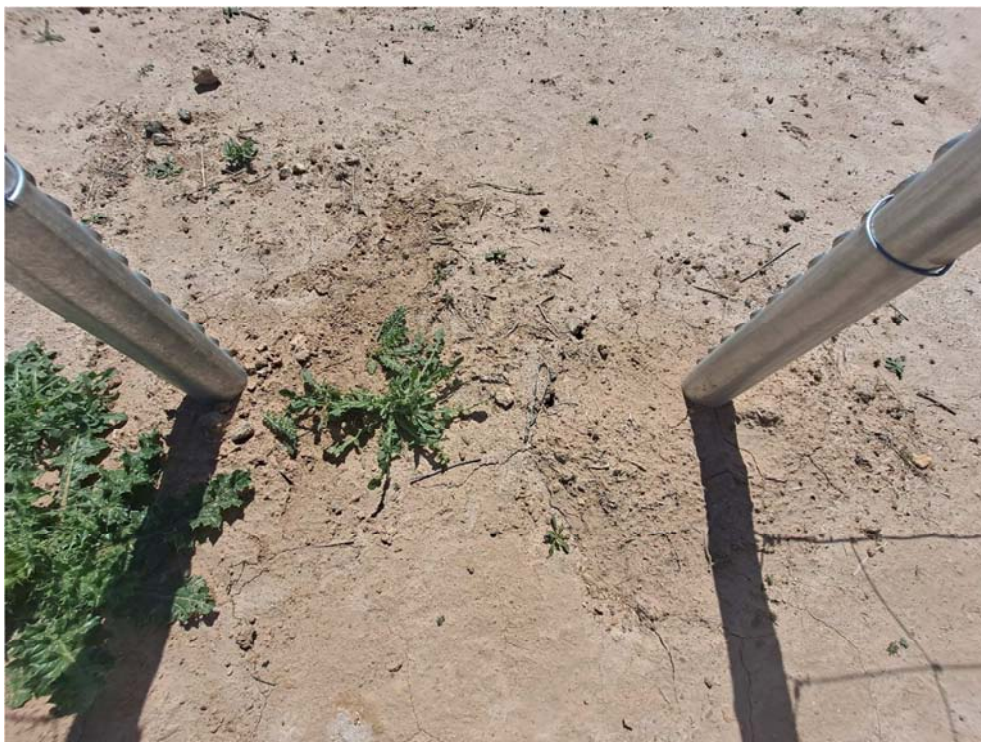
06	Gestión de residuos generados	Acumulaciones de residuos en áreas no designadas para ello	Se identificaron abundantes restos de alambres situados en todos los pasos de fauna del vallado, consecuencia de la apertura de los mismos.	05-10-23	Recoger los alambres y depositarlos en el contenedor habilitado	
07	Retirada y acopio de tierra vegetal	Idoneidad de las zonas de ubicación de los acopios de tierra vegetal	Se ha abierto una entrada a la planta en el sector suroriental del vallado, cuya ubicación obliga a pasar por encima de una parte de los acopios de tierra vegetal para el acceso a la planta	14-03-24	Retirar la tierra vegetal que se localiza por delante de la entrada abierta en el límite sureste del vallado y acopiarla en una zona que no sea usada como zona de paso para los vehículos

Figura 8.5. Alambres observados en algunos pasos de fauna

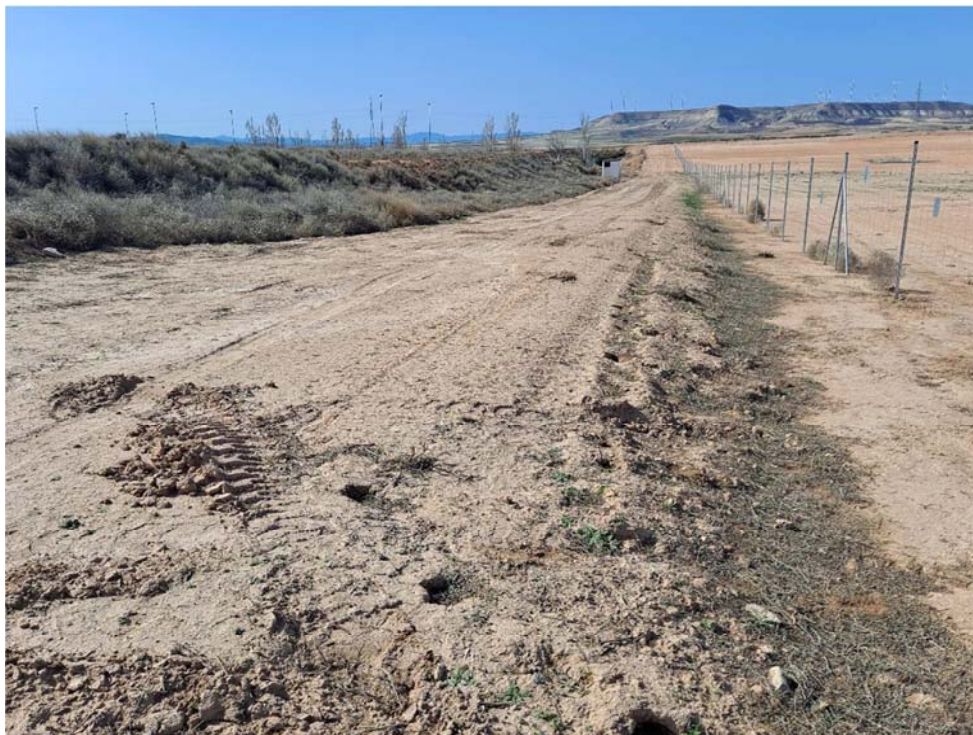
Aptitud de la tierra vegetal para su uso en la restauración	En las visitas realizadas en este periodo se siguen identificando compactaciones y marcas de rodadas en los acopios de tierra vegetal situados en el límite suroriental de la parcela, debido al paso de vehículos y maquinaria. Se insiste en la necesidad de balizar los acopios para evitar que se transite sobre los mismos.	03
	La tierra vegetal que se acopió en el límite suroccidental y se mezcló con tierras formando un terraplén para su uso como acceso a la planta, sigue en las mismas condiciones	04
	La tierra vegetal situada junto al límite noroeste del vallado se ha extendido en la franja de terreno situada junto al vallado, por dentro y por fuera del mismo, desmantelando los acopios y depositando la tierra vegetal en una zona que puede ser usada como área de trasiego. Estos acopios son irrecuperables.	08
Idoneidad de las zonas de ubicación de los acopios de tierra vegetal	Se ha abierto una entrada a la planta en el sector suroriental del vallado, cuya ubicación obliga a pasar por encima de una parte de los acopios de tierra vegetal para el acceso a la planta	07

NO CONFORMIDADES						
NC	Categoría	Indicador	Observaciones	Fecha de apertura	Medidas propuestas	Fecha de cierre
03	Retirada y acopio de tierra vegetal	Aptitud de la tierra vegetal para su uso en restauración	La tierra vegetal acopiada en el límite sureste de la parcela se encuentra compactada y presenta marcas de rodadas de vehículos.	06-09-23	Descompactar la tierra vegetal donde existan compactaciones y balizar los acopios para evitar el paso de maquinaria por encima.	
04	Retirada y acopio de tierra vegetal	Aptitud de la tierra vegetal para su uso en restauración	El acopio de tierra vegetal situado en el margen suroccidental se ha mezclado con tierras procedentes del nivelado, formando un terraplén que sirve como acceso a la planta, constituyendo una zona de paso en la que se observan compactaciones. Estos acopios son irre recuperables.	27-09-23	Restituir la tierra vegetal perdida mediante la adquisición de tierra vegetal externa, al finalizar las labores de construcción de la planta

Figura 8.6. Aspecto del único acopio de tierra vegetal que queda, en el límite sureste, compactado y con marcas de rodadas

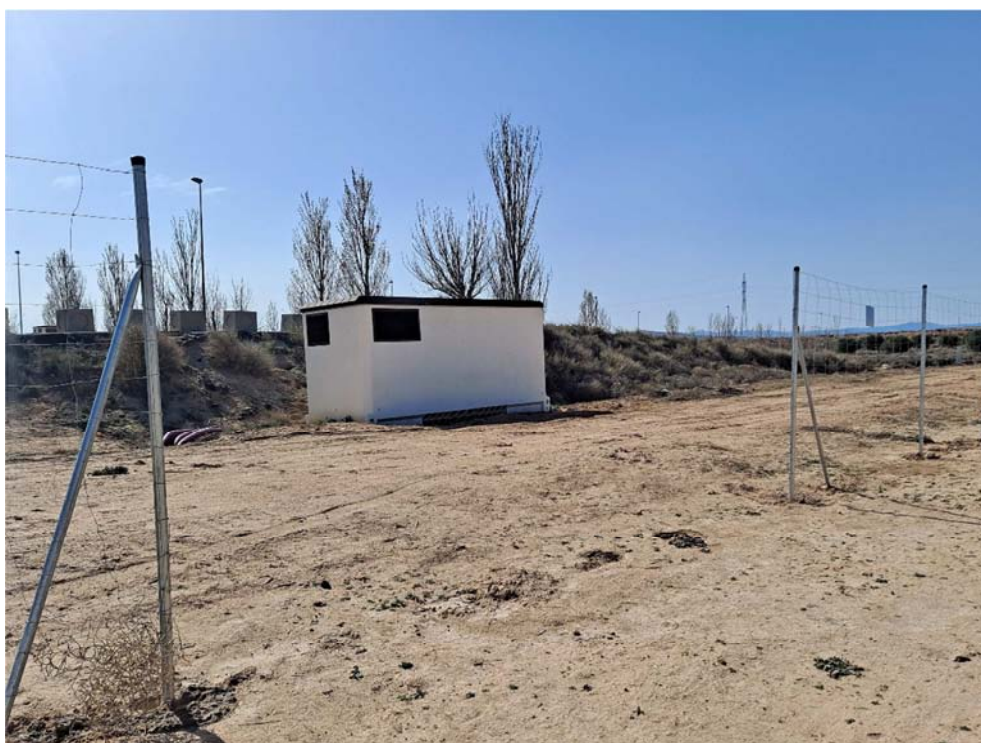
Figura 8.7. Nuevo acceso realizado en el extremo sureste del vallado, abierto junto al acopio de tierra vegetal. El acceso a la planta por este punto obliga a circular por encima del acopio de tierra vegetal, degradándolo y compactándolo.

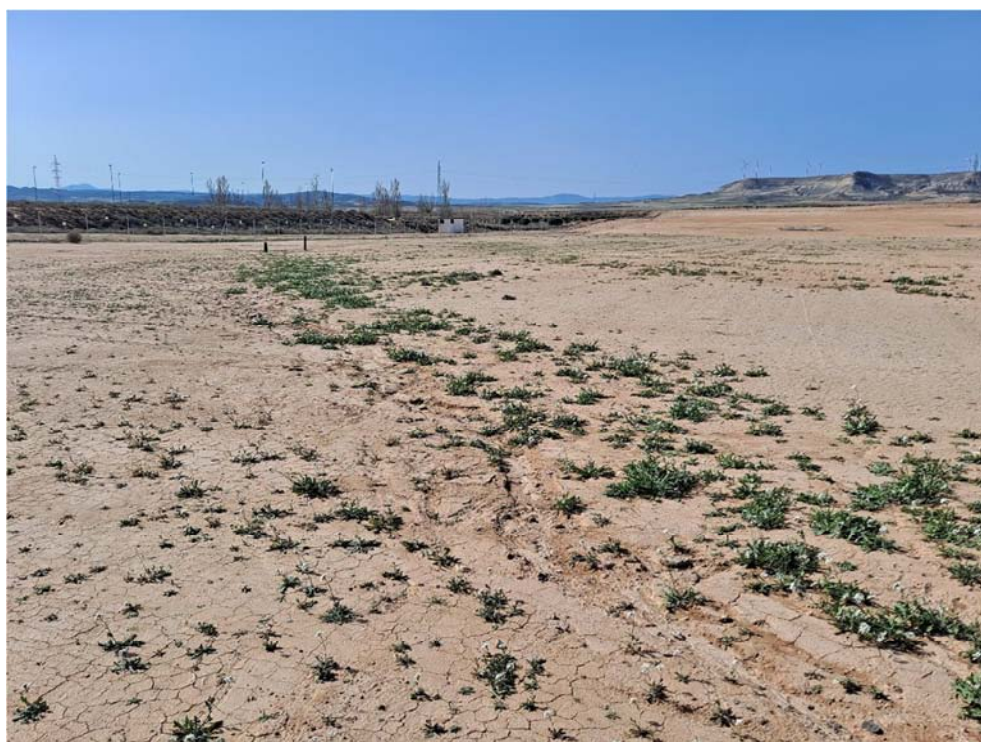
Figura 8.8. Reguero que atraviesa la esquina suroriental del recinto

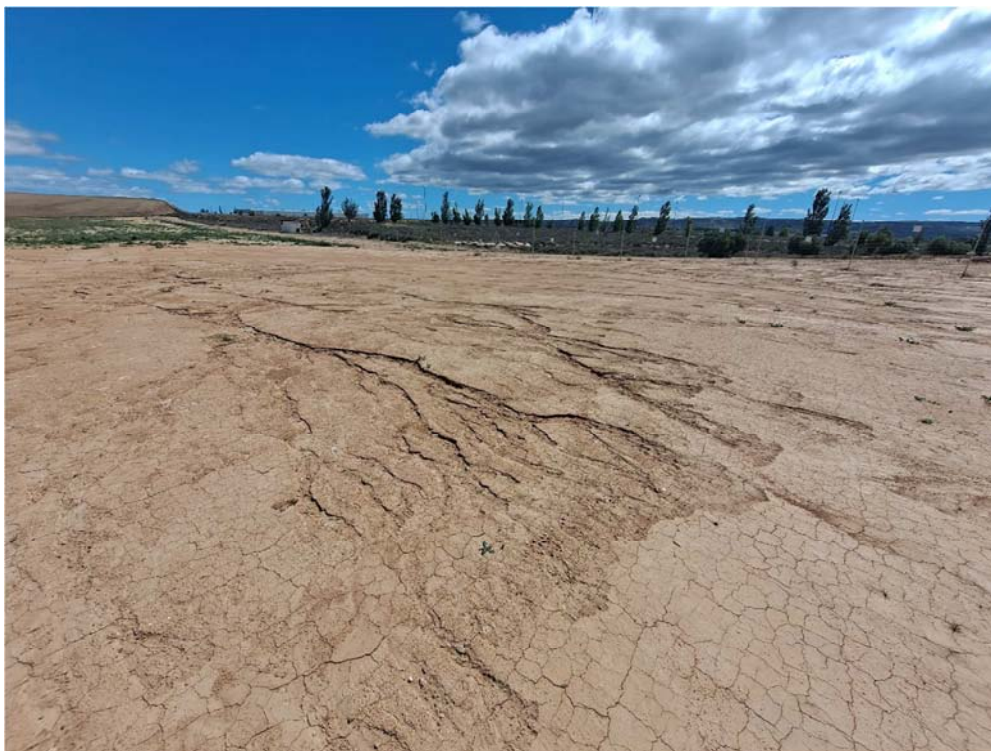
Dimensiones de los acopios para su adecuada conservación	El único acopio de tierra vegetal que queda presenta una altura de entre 30-50 cm. Debido a su escasa altura, las pendientes de los acopios son poco significativas.	
Vegetación natural		
Indicador	Observaciones	NC
Eliminación de vegetación natural	La única vegetación afectada corresponde a fragmentos de cañaveral que se localizaban dentro del perímetro vallado, mediante poda a ras de suelo.	
Deterioro o modificación de vegetación natural	No se ha observado vegetación natural deteriorada	
Procesos erosivos		
Indicador	Observaciones	NC
Existencia de regueros erosivos	Además del reguero activo identificado en visitas anteriores, que atraviesa la esquina suroriental, se han observado nuevos regueros en el cuadrante suroccidental del recinto vallado.

Figura 8.9. Nuevos regueros erosivos identificados en el cuadrante suroccidental del recinto

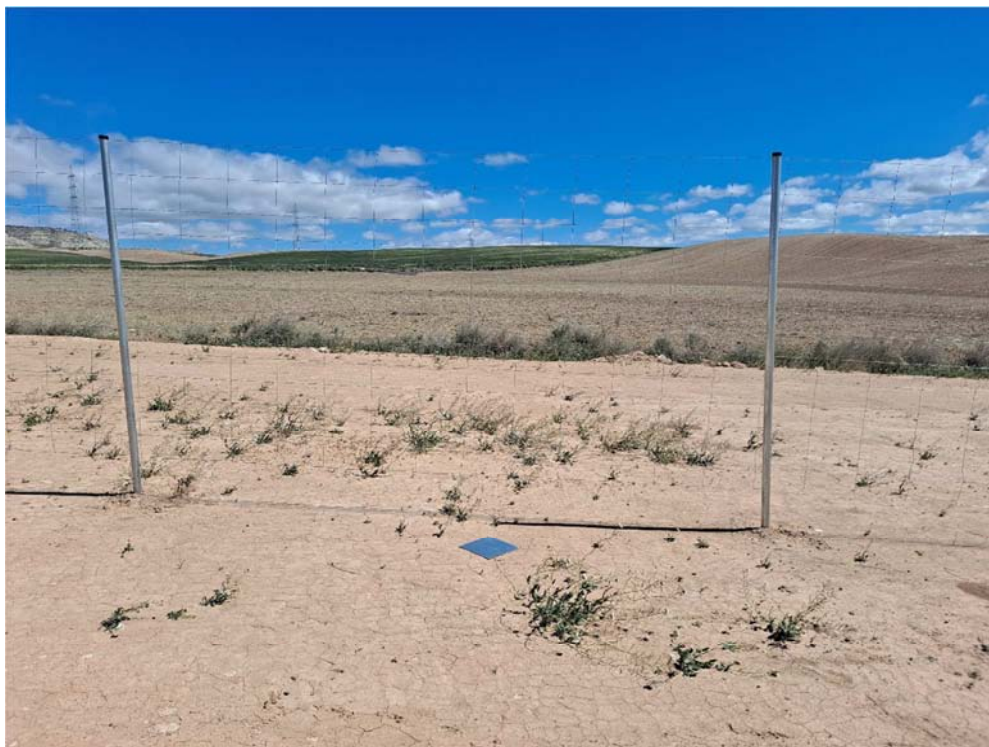
Elementos de visibilidad para la fauna	Todo el vallado restituido está provisto de placas de visibilidad correctamente instaladas, a excepción de dos puntos en el límite NE del vallado, donde las placas de visibilidad están ausentes.	
Permeabilidad territorial para la fauna	Se han identificado dos vanos del vallado con el paso inferior reducido, debido al extendido del acopio de tierra vegetal situado al noroeste de la parcela. En el resto del vallado repuesto, el paso inferior de fauna tiene alturas mínimas de 20 cm.	09
Gestión de residuos generados		
Indicador	Observaciones	NC
Residuos previstos en el proyecto	Por el momento, los únicos residuos generados son los alambres residuales por la instalación del vallado	
Acumulaciones de residuos en áreas no designadas para ello	En la visita del 5-10-23 se identificaron abundantes restos de alambres situados en todos los pasos de fauna del vallado, consecuencia de la apertura de los mismos. Se comunicó la necesidad de su recogida y correcta gestión. A fecha de la última visita (17-04-24) siguen estando pendientes de su recogida, si bien en diversos puntos ya no se identifican debido a los movimientos de tierras ocasionados por la reposición del vallado.	06

Figura 8.10. Uno de los dos vanos sin placa de visibilidad. Esta se observa en el suelo.
