JULIO, AGOSTO Y SEPTIEMBRE 2023

INFORME TRIMESTRAL DE VIGILANCIA AMBIENTAL
EN FASE DE EXPLOTACIÓN
PLANTA SOLAR FOTOVOLTAICA
PFV PITARCO A
TM MUEL

Nombre de la instalación	FV PITARCO A
TM, Provincia	TM MUEL, ZARAGOZA
Nombre del titular	PITARCO ENERGIA, S.L.
CIF del titular	B99521304
Nombre de la empresa de vigilancia	ENERLAND PROJECT DEVELOPMENT, S.L.
Tipo de EIA	ORDINARIA
Informe de fase de	EXPLOTACIÓN
Periodicidad del informe	TRIMESTRAL
Año de seguimiento	AÑO 1
Nº de informe y año de seguimiento	INFORME Nº 1 DEL AÑO 1
Periodo que recoge el informe	JULIO, AGOSTO Y SEPTIEMBRE 2023

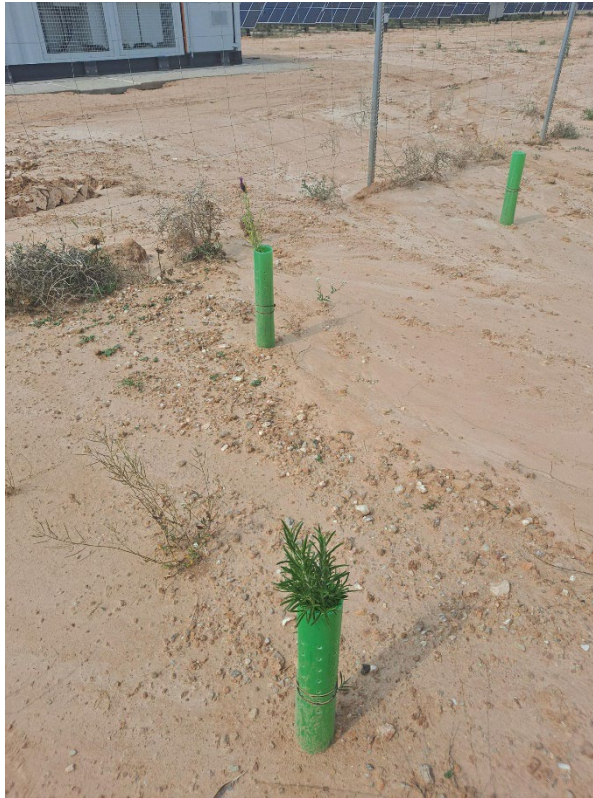
FACTORES DE CONTROL	SEGUIMIENTO	FOTOGRAFIAS	OBSERVACIONES
Incidencias de colisión de aves contra el vallado	SI		No se detectan incidencias
Accidentes por atropello	SI		Atropello de algún conejo por fuera del parque
Permeabilidad del vallado	SI		Se garantizan las condiciones de permeabilidad
Pantalla vegetal	SI	3, 5	Inventario plántulas deterioradas por el viento, lluvia o animales salvajes
Revegetación interior	SI		Espontanea, no se realiza hidrosiembra
Control cobertura vegetación interior	SI	1 y 2	Mediante pastoreo. No se utilizan herbicidas
Control medidas complementarias	SI	6	Revisión majanos, balsa anfibios y ubicación postes posaderos con caja nido
Supervisión trabajos construcción primillar	SI	12 y 13	Visita de campo para ubicación del primillar artificial por la empresa DEMA
Otros:	Se realizarán los trabajos de reposición de marras entre noviembre y diciembre 2023. La instalación del primillar se pospone a finales de año.

Fotografía 3. Control matas pequeñas especies plantadas al tresbolillo

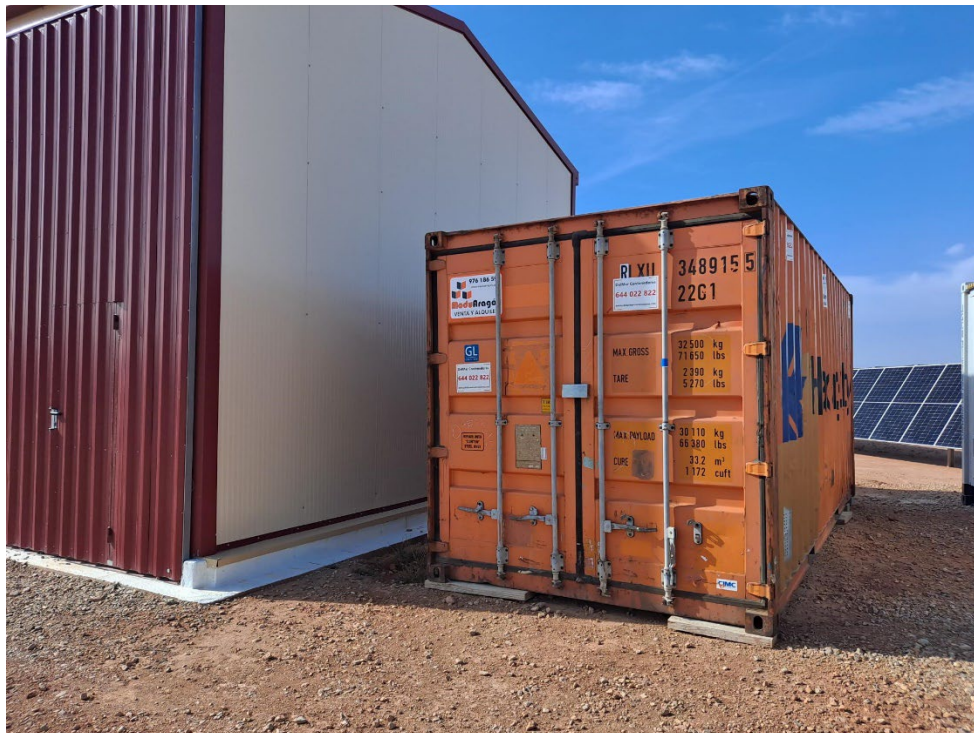
FACTORES DE CONTROL	SEGUIMIENTO	FOTOGRAFIAS	OBSERVACIONES
Almacén de RP con suelo impermeable y bajo techado	SI	4	El contenedor marítimo instalado al lado del almacén de materiales dispone de ventilación natural y extintor antiincendios
Buena gestión de los RP	SI		Se reciben los contenedores estancos etiquetados
Gestión de los RNP: plásticos, cartón, madera y chatarra	SI		Pendiente de recibir los contenedores RNP por parte del gestor
RSU	SI		Se gestionan directamente por la empresa de limpieza de la oficina de la set
Placas defectuosas	SI	10 y 11	Gestionadas las placas de la fase de obras por FCC AMBITO el día 28 de junio de 2023
Otros:	Se dispone de contrato de gestión de residuos con la empresa RECICLARTE. La propiedad ha solicitado la inscripción en el registro de Pequeño Productor de Residuos Peligrosos de Aragón.

Fotografía 4. Contenedor marítimo para RP

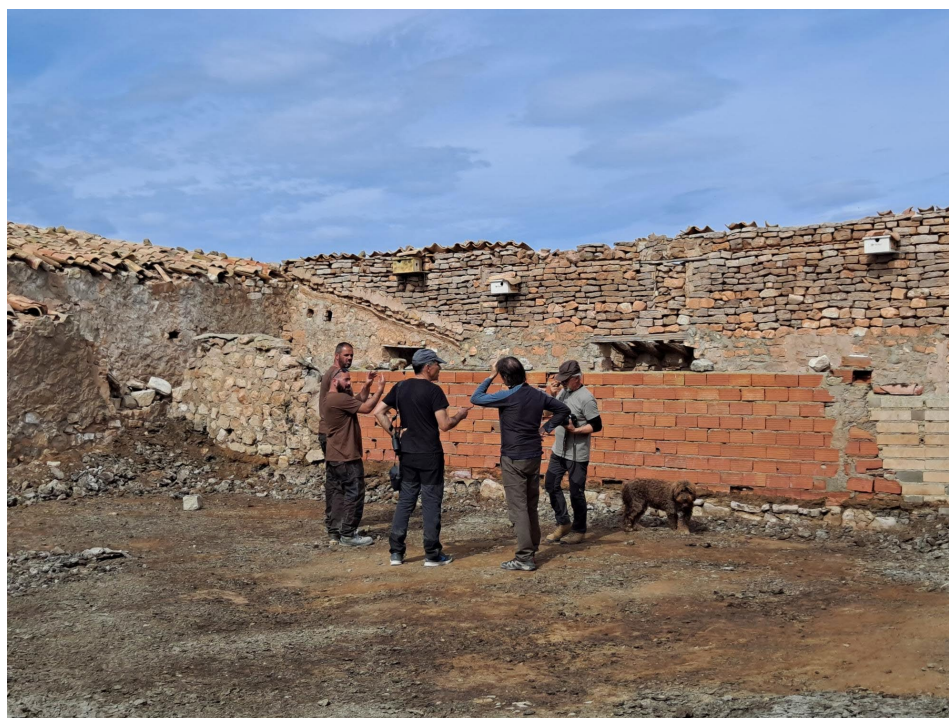
Fotografía 12. Visita posible ubicación del primillar artificial

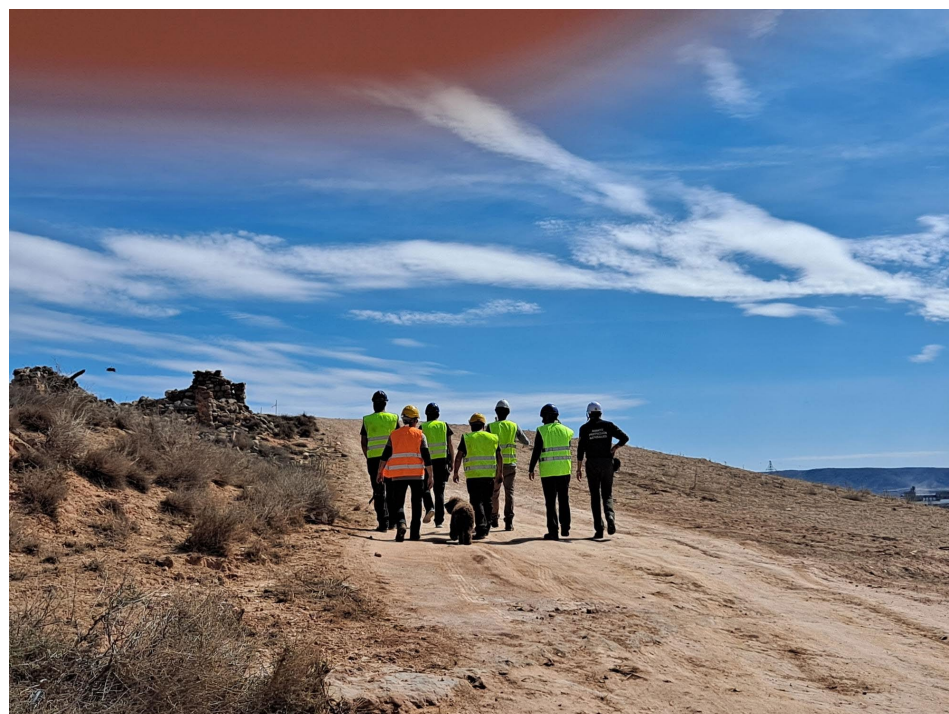
Fotografía 13. Visita DGA, empresa DEMA y ENERLAND para ubicación del primillar
