INFORME FINAL OBRA FV PITARCO A

NOMBRE DE LA INSTALACIÓN	FV PITARCO A
TM, PROVINCIA	TM MUEL, ZARAGOZA
NOMBRE DEL TITULAR	PITARCO ENERGIA, S.L.
CIF DEL TITULAR	B99521304
NOMBRE DE LA EMPRESA DE VIGILANCIA	ENERLAND PROJECT DEVELOPMENT, S.L.
TIPO DE EIA	ORDINARIA
INFORME DE FASE DE	CONSTRUCCION
PERIODICIDAD DEL INFORME	FINAL
AÑO DE SEGUIMIENTO	AÑO 1
Nº DE INFORME Y AÑO DE SEGUIMIENTO	INFORME FINAL DE OBRA
PERIODO QUE RECOGE EL INFORME	JUNIO 23

El objeto del presente informe es comunicar las actividades desarrolladas por la Dirección Ambiental de Obra y la situación del proyecto fotovoltaico FV PITARCO, desde el comienzo de los trabajos en febrero de 2022, hasta su finalización en junio de 2023.

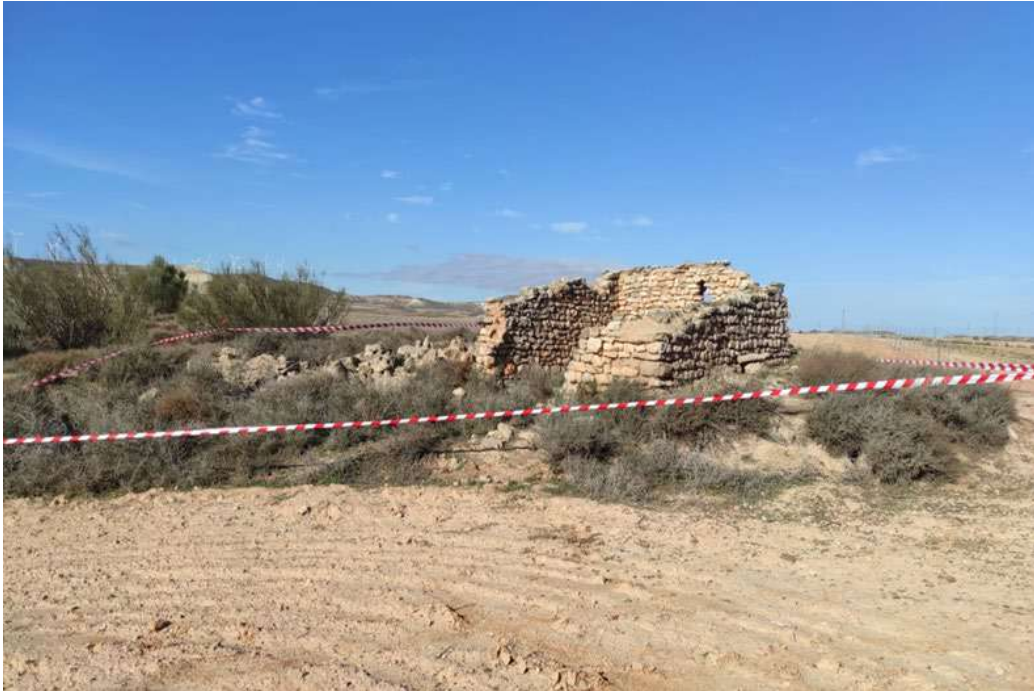
Figura 1. Jalonamiento previo

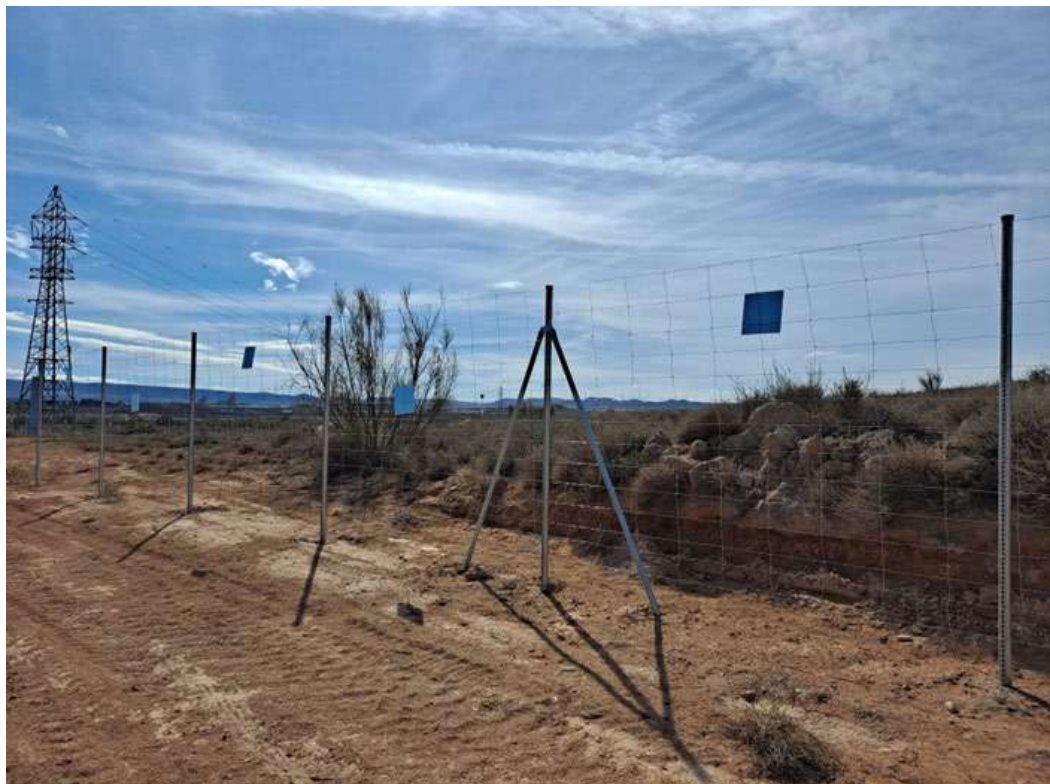
Figura 2. Vallado perimetral con placas anticolidión

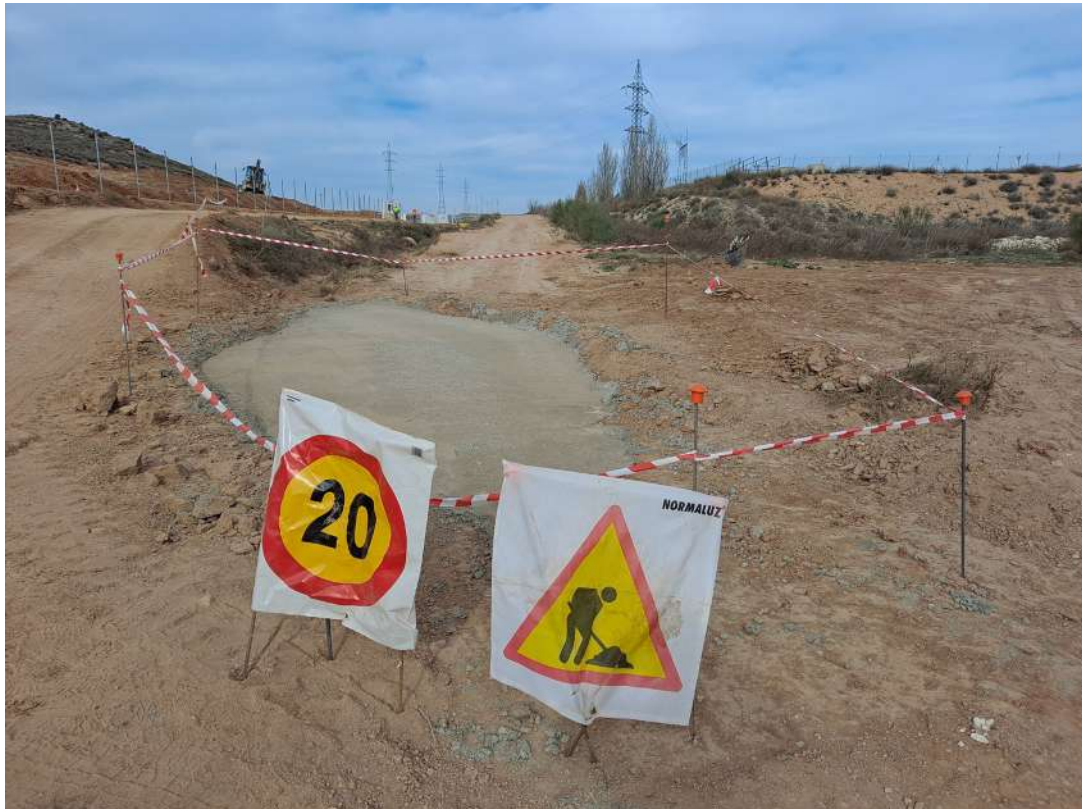
Se restringe la velocidad de circulación por todo el recorrido de la obra a 20 km/hora para minimizar la producción de polvo y se instalan señales que indican esta restricción.

Figura 3. Señalización límite de velocidad

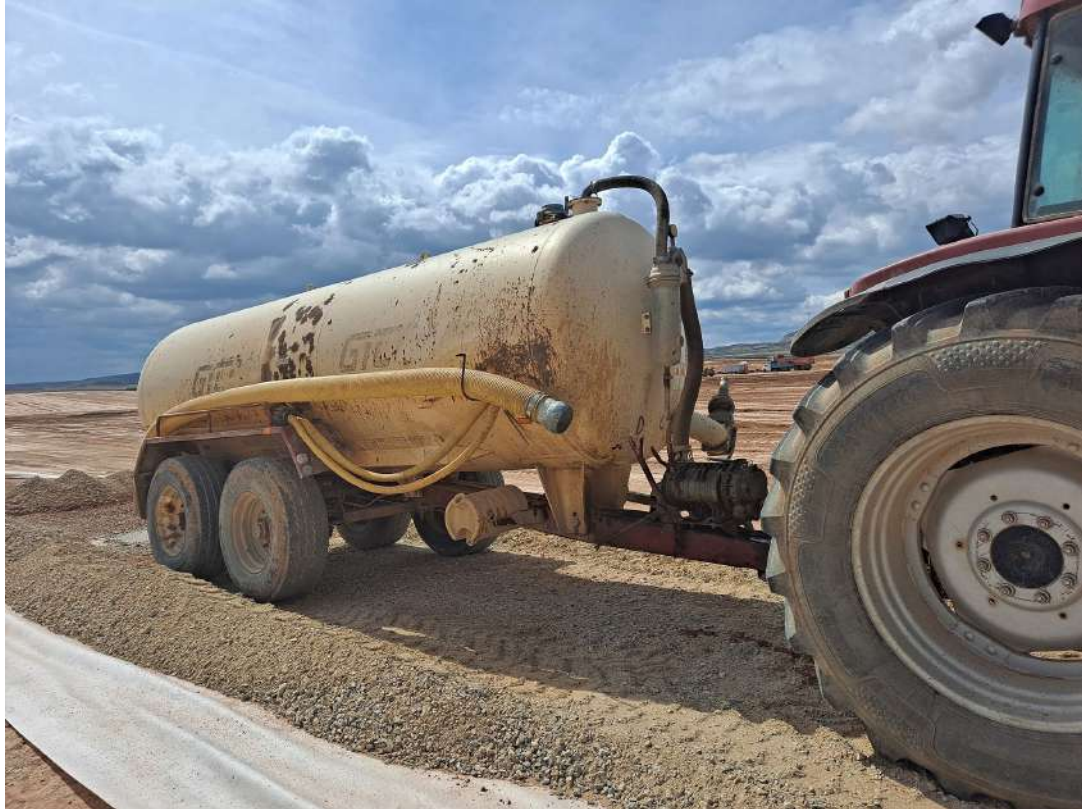
Figura 4. Riego continuado

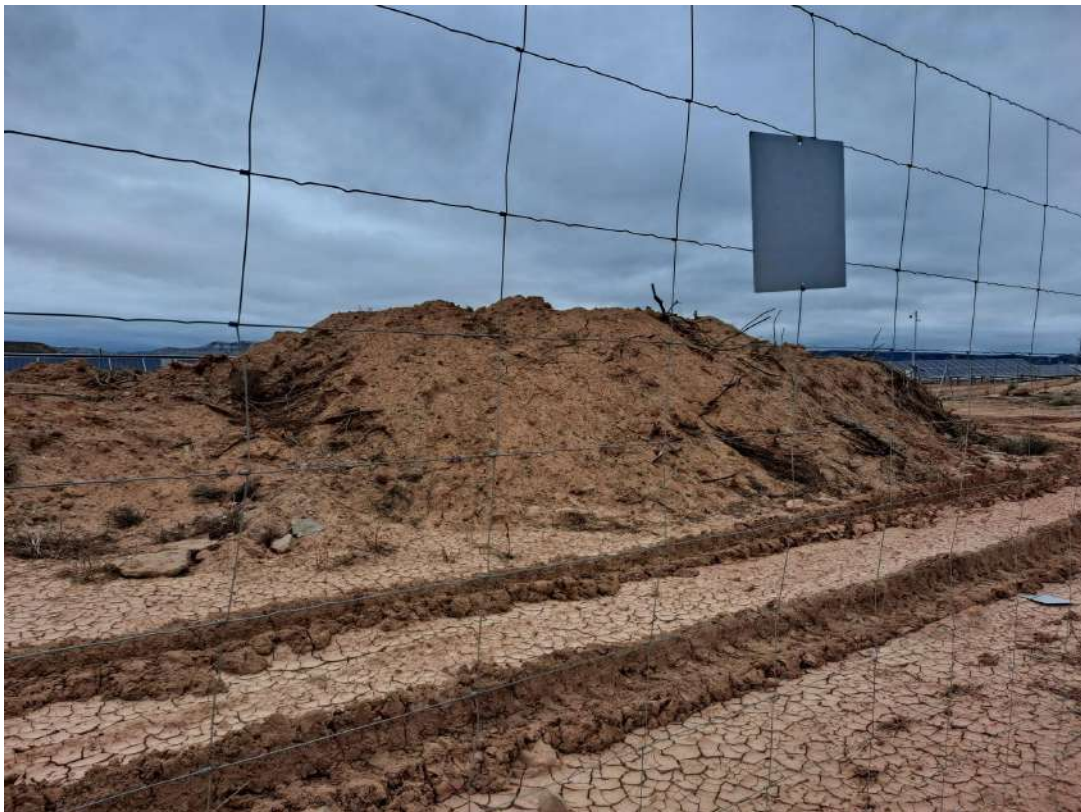
Figura 5. Caballones de tierra acopiados

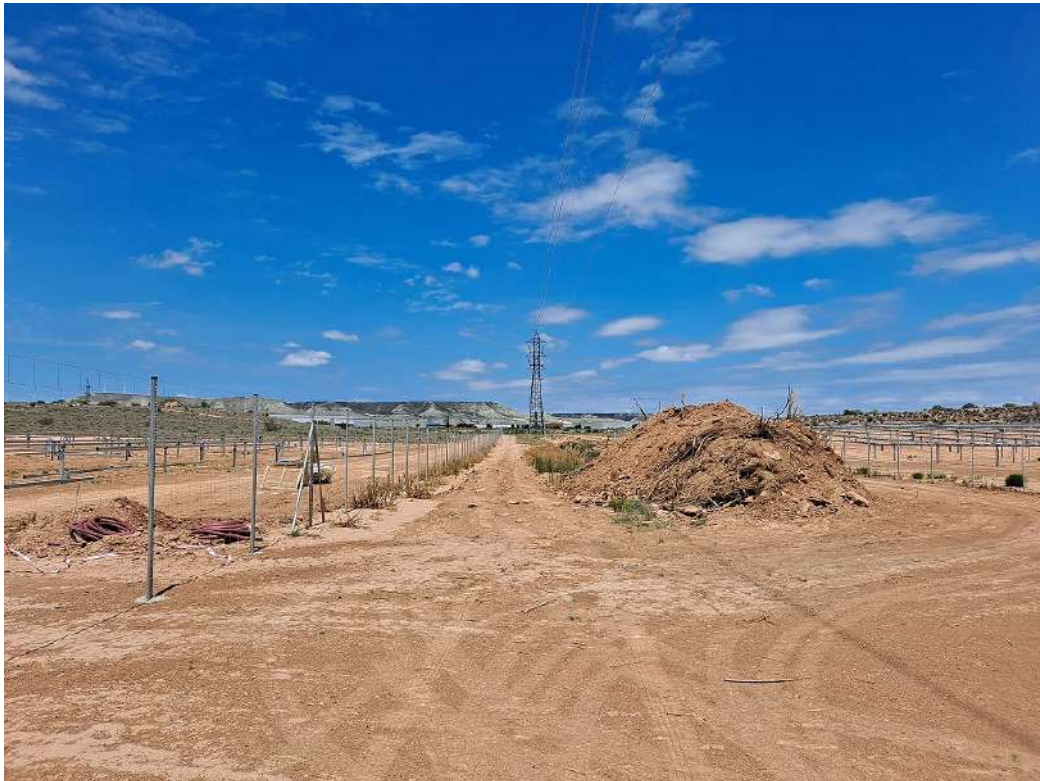
Figura 6. Tierra acopiada para su reutilización posterior

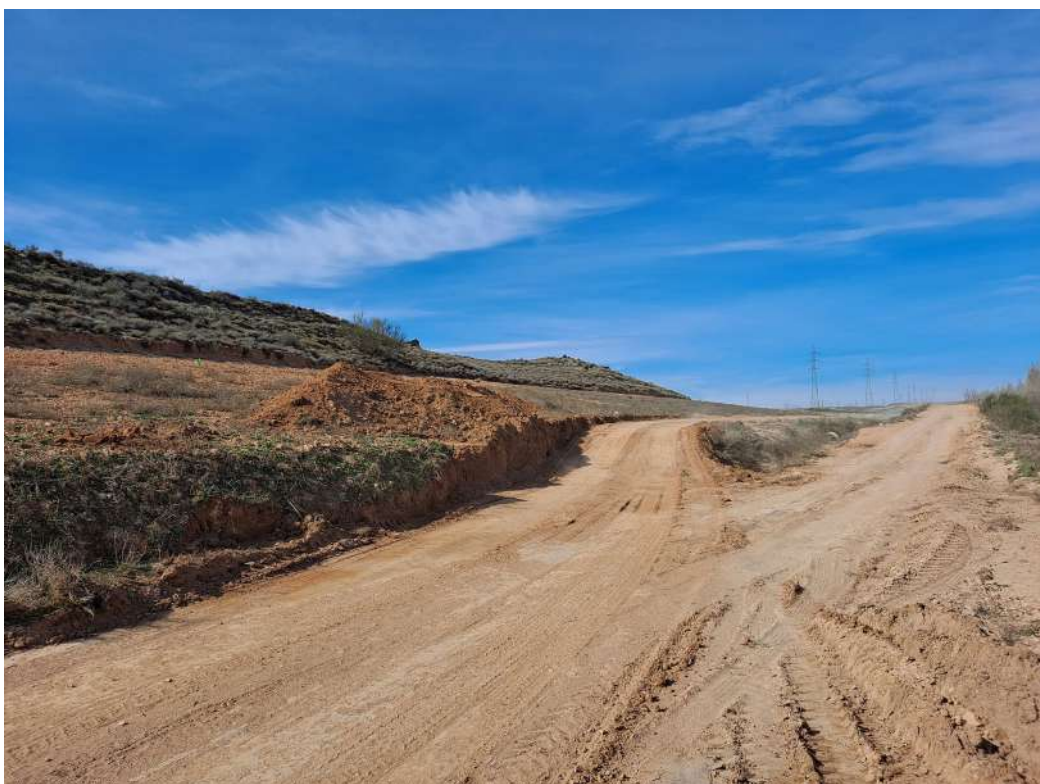
Figura 7. Tierra reutilizada in situ en el talud de entrada

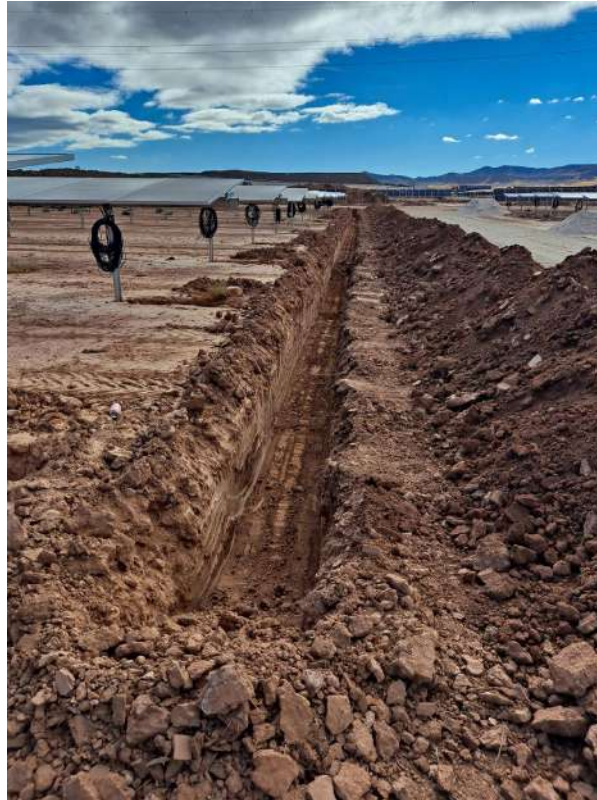
Figura 8. Tierra del zanjeo reutilizada para cerrar canalizaciones subterráneas

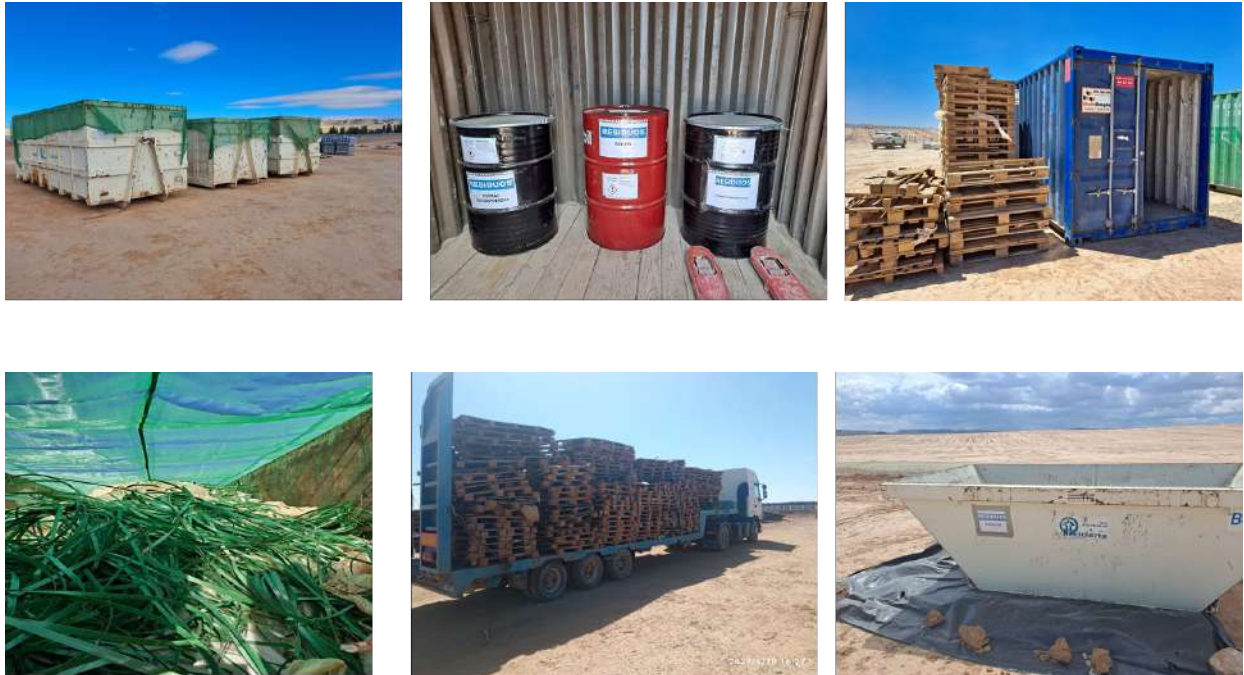
Los materiales recepcionados están almacenados en una zona de acopio señalizada, sobre palets de madera para no tener contacto directo sobre el terreno. La obra está ordenada y no se aprecian vertidos accidentales significativos.

Figura 14. Puntos limpios de RNP Y RP

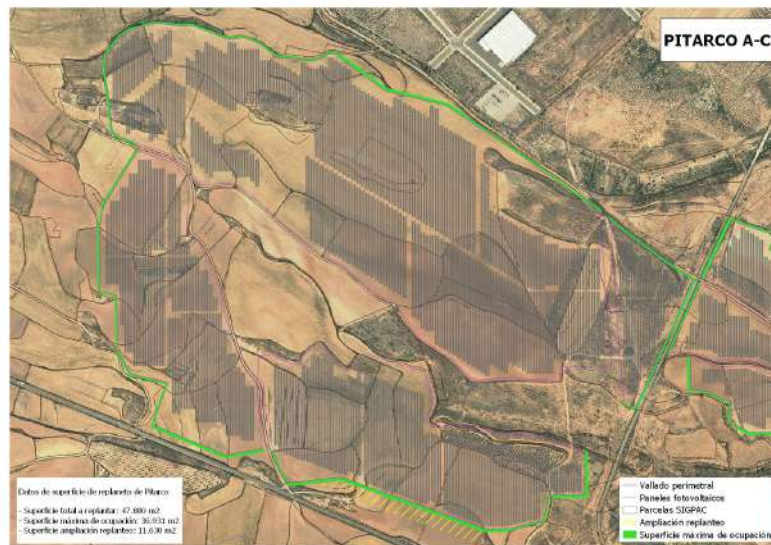
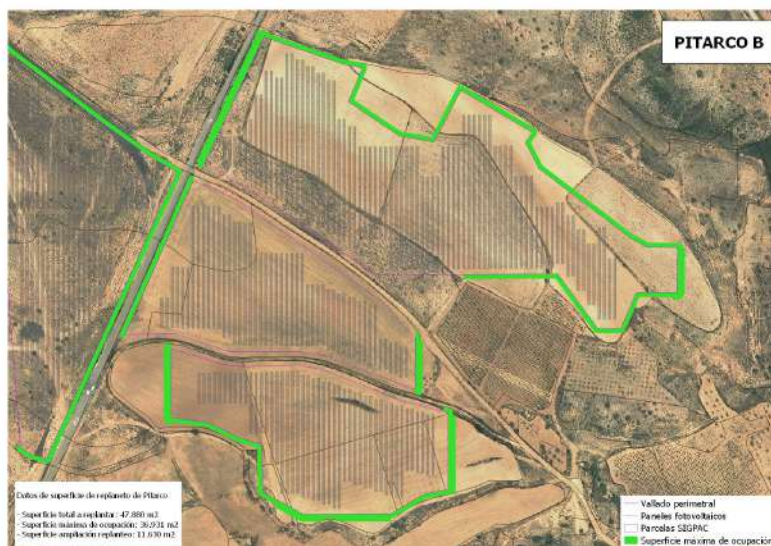
Figura 15. Anchura perimetral revegetada

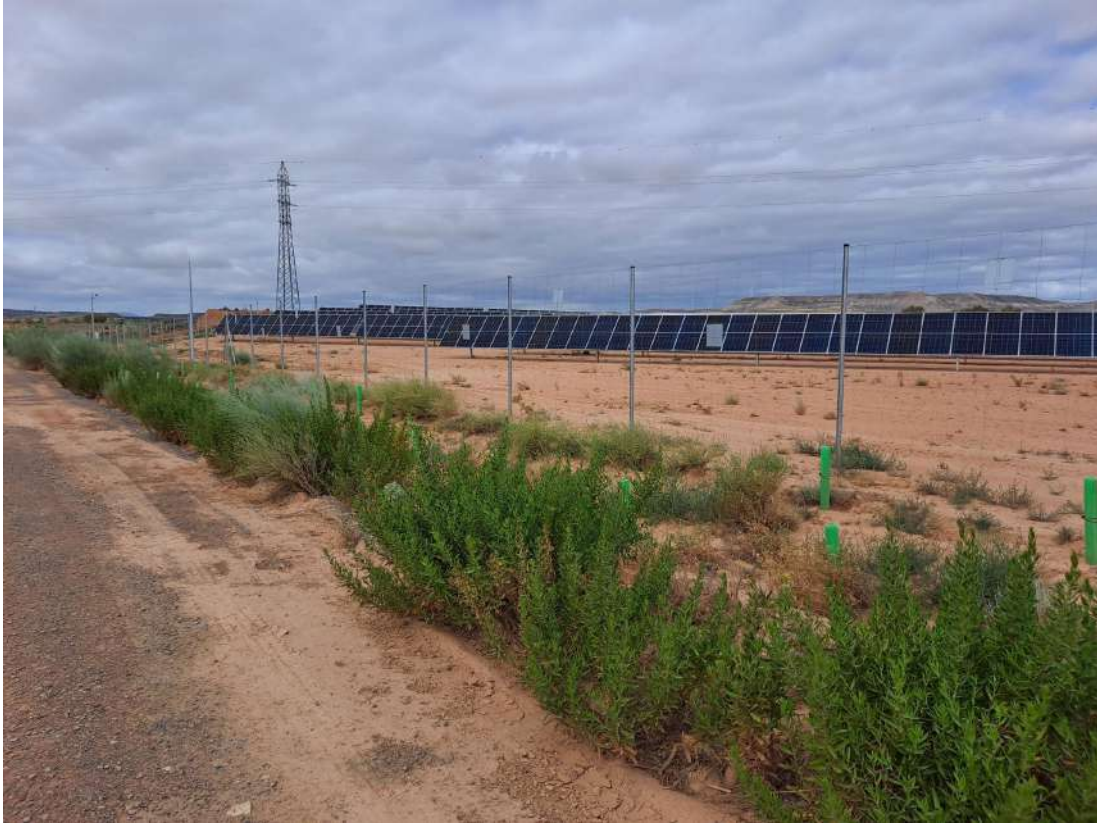
Figura 16. Franja de revegetación perimetral en PITARCO

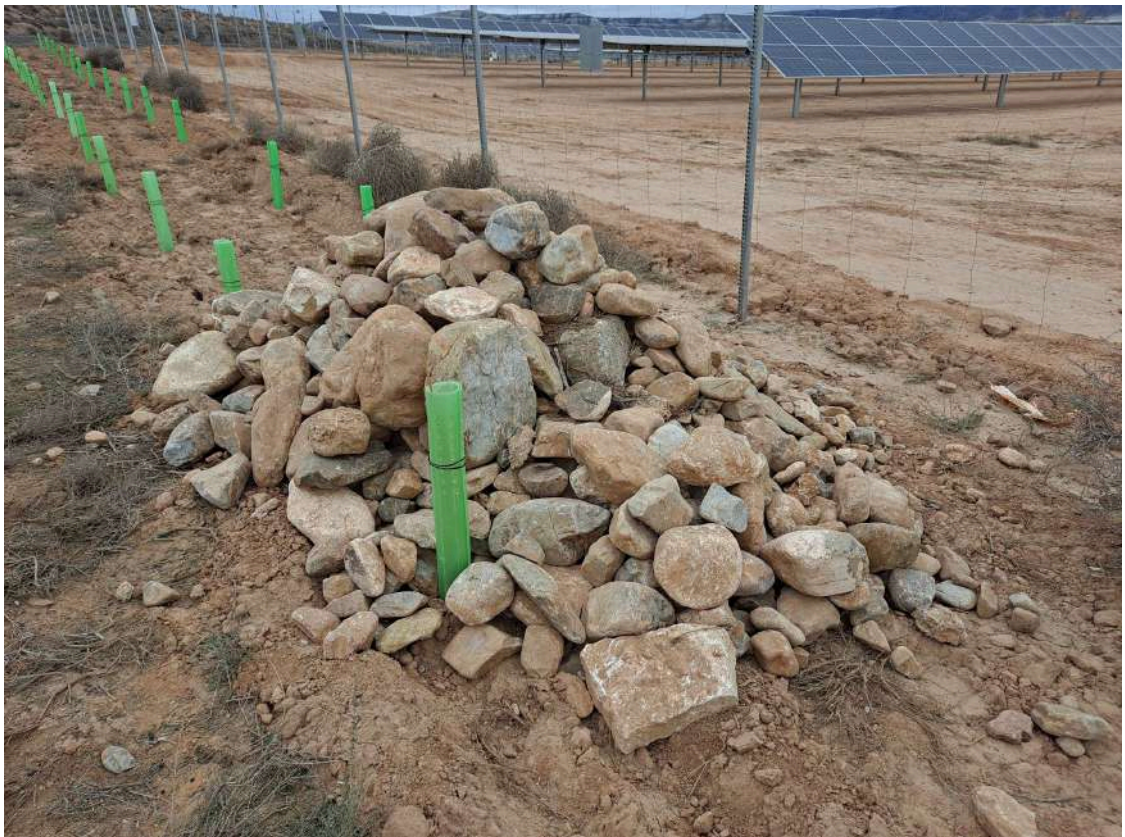
Se ha construido un refugio cada 25 metros con las propias rocas del despedregado del entorno.

Figura 18. Refugio majano instalado

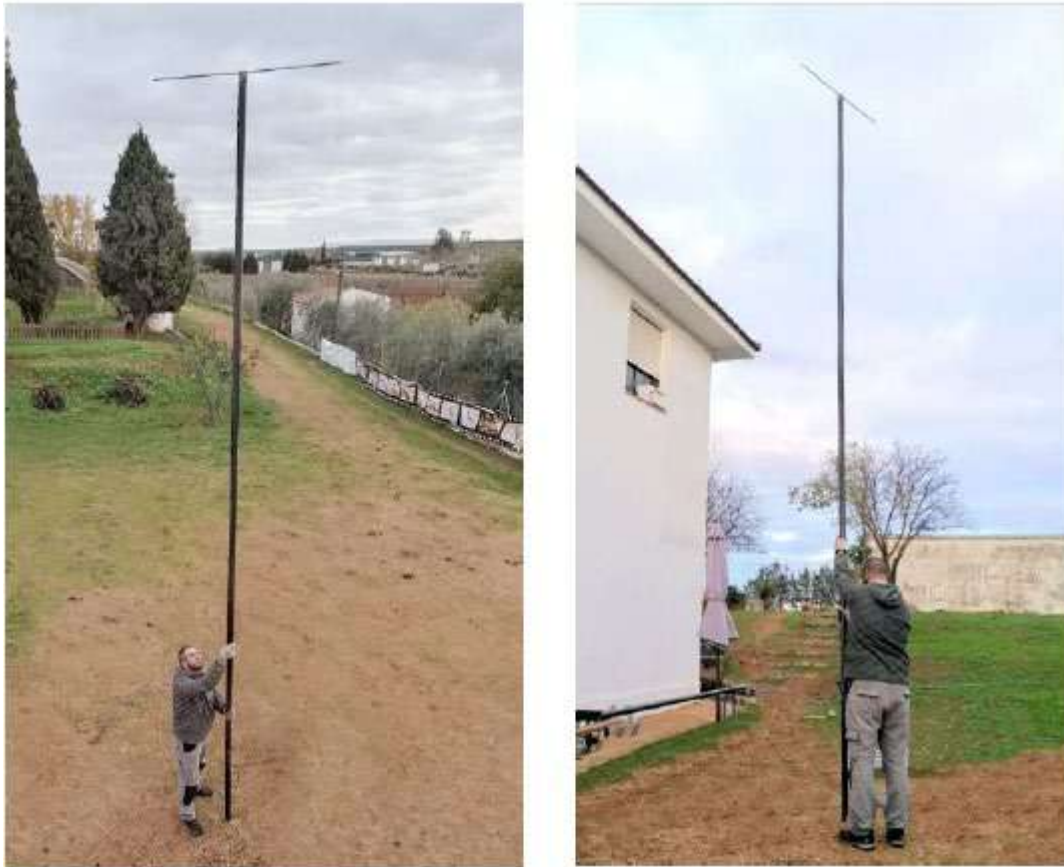
Figura 23. Postes posaderos instalados

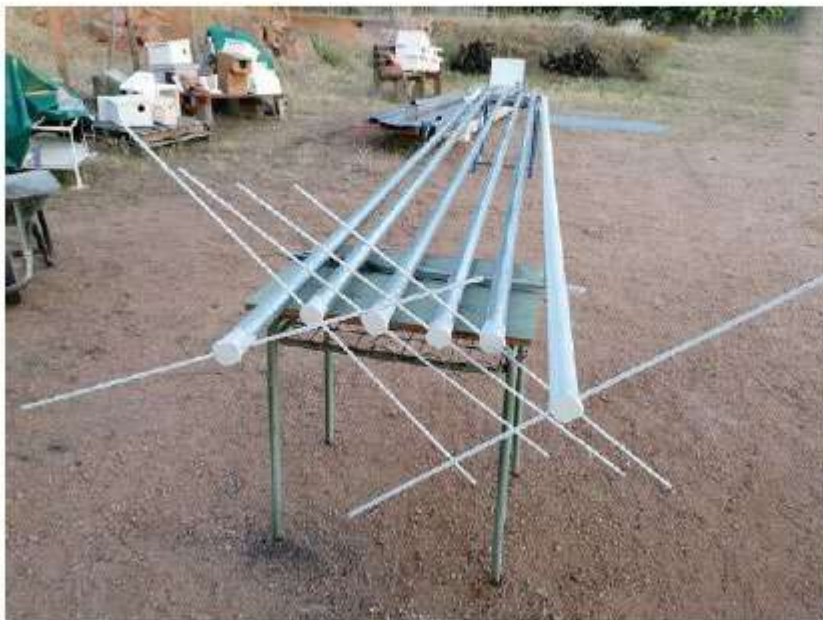
Posaderos. Abajo con tadadera para evitar agua de lluvia

Al presentar una forma cilíndrica, muy poco diámetro e ir enterrado con seguridad en el suelo, el posadero ofrece mínima resistencia a fuertes rachas de viento.

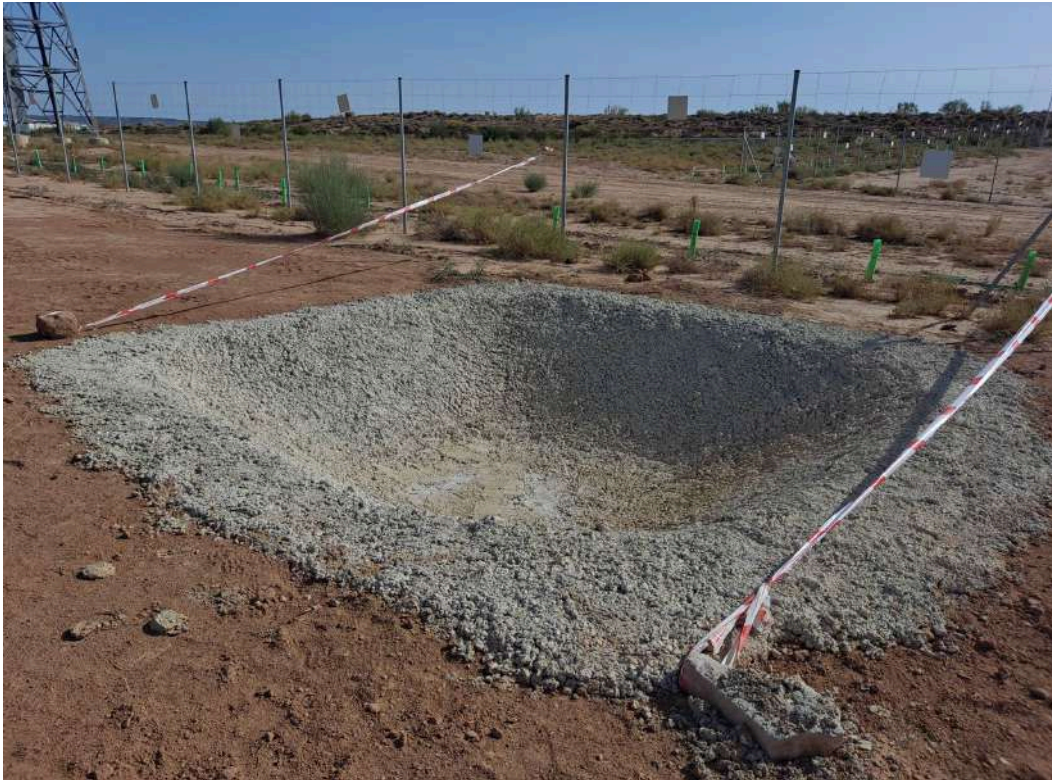
Figura 24. Balsa bebedero instalada
