INFORME TRIMESTRAL DE VIGILANCIA AMBIENTAL
EN FASE DE EXPLOTACIÓN
PLANTA SOLAR FOTOVOLTAICA
PFV PITARCO B
TM MUEL

Nombre de la instalación	FV PITARCO B
TM, Provincia	TM MUEL, ZARAGOZA
Nombre del titular	PITARCO ENERGIA, S.L.
CIF del titular	B99521304
Nombre de la empresa de vigilancia	ENERLAND PROJECT DEVELOPMENT, S.L.
Tipo de EIA	ORDINARIA
Informe de fase de	EXPLOTACIÓN
Periodicidad del informe	TRIMESTRAL
Año de seguimiento	AÑO 1
Nº de informe y año de seguimiento	INFORME Nº 1 DEL AÑO 1
Periodo que recoge el informe	JULIO, AGOSTO Y SEPTIEMBRE 2023

Fecha	31 de octubre de 2023	Proyecto	PFV PITARCO A, B Y C
Promotor	PITARCO ENERGIA, S.L.	Periodo	Julio, agosto y septiembre 23
Responsable	Daisy Rguez Toledano	Mail	daisy.rodriguez@enerlandgroup.com
Técnico 1	Javier Franco	Técnico 2	Samuel Rodrigo

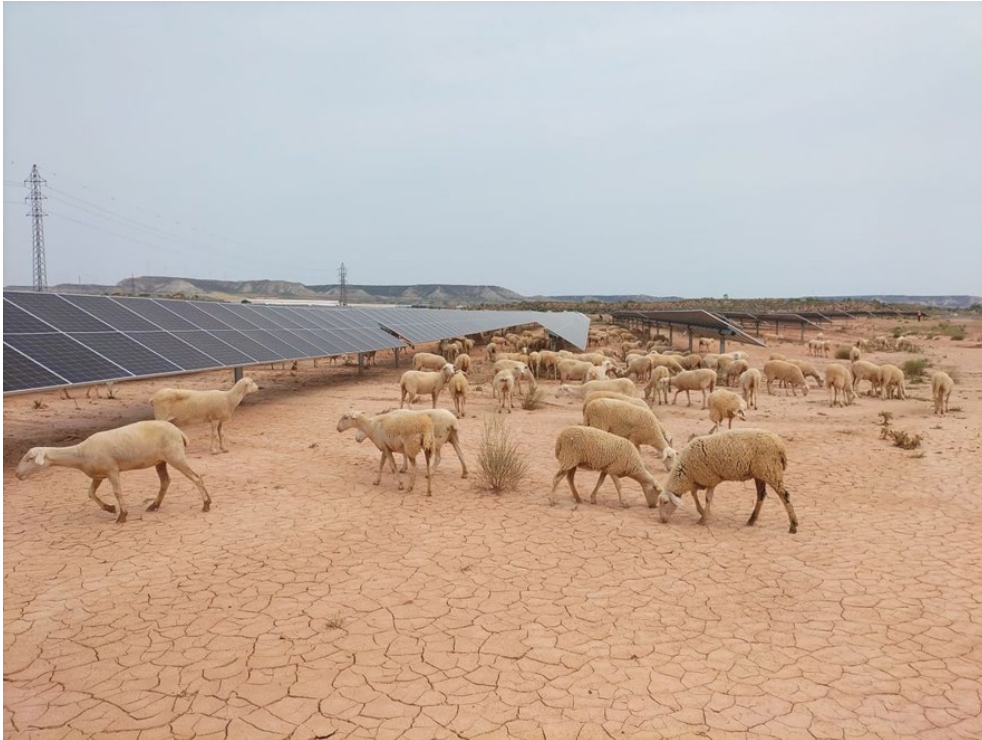
Fotografía 1. Pastoreo mediante ganado local para controlar crecimiento vegetación entre los paneles

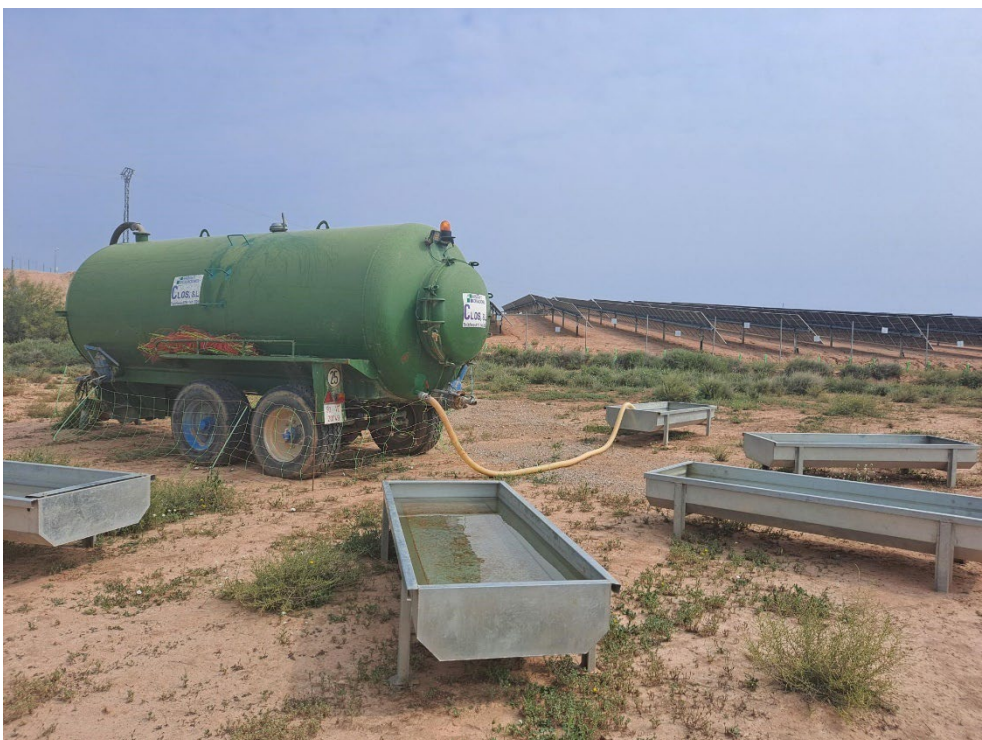
Fotografía 2. Zona abrevadero temporal para el ganado

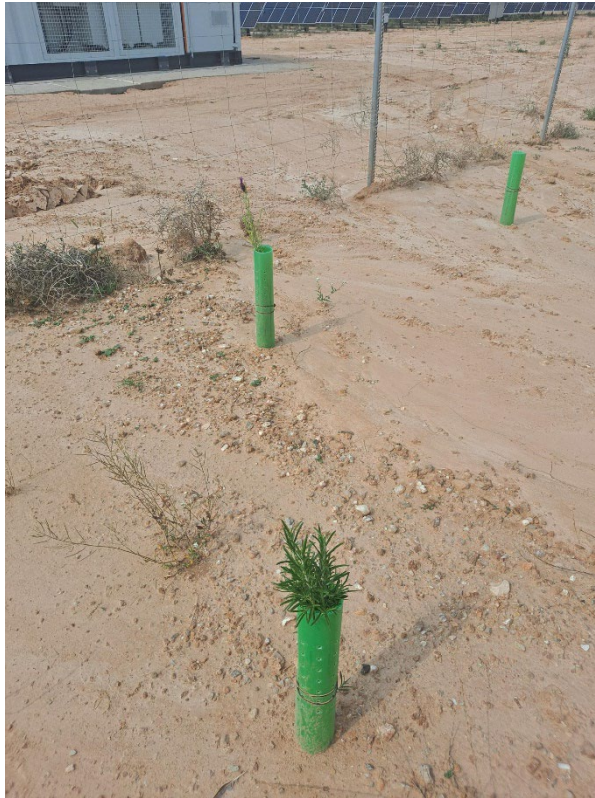
FACTORES DE CONTROL	SEGUIMIENTO	FOTOGRAFIAS	OBSERVACIONES
Incidencias de colisión de aves contra el vallado	SI		No se detectan incidencias
Accidentes por atropello	SI		Atropello de algún conejo por fuera del parque
Permeabilidad del vallado	SI		Se garantizan las condiciones de permeabilidad
Pantalla vegetal	SI	3, 5	Inventario plántulas deterioradas por el viento, lluvia o animales salvajes
Revegetación interior	SI		Espontanea, no se realiza hidrosiembra
Control cobertura vegetación interior	SI	1 y 2	Mediante pastoreo. No se utilizan herbicidas
Control medidas complementarias	SI	6	Revisión majanos, balsa anfibios y ubicación postes posaderos con caja nido
Supervisión trabajos construcción primillar	SI	12 y 13	Visita de campo para ubicación del primillar artificial por la empresa DEMA
Otros:	Se realizarán los trabajos de reposición de marras entre noviembre y diciembre 2023. La instalación del primillar se pospone a finales de año.

Fotografía 3. Control matas pequeñas especies plantadas al tresbolillo

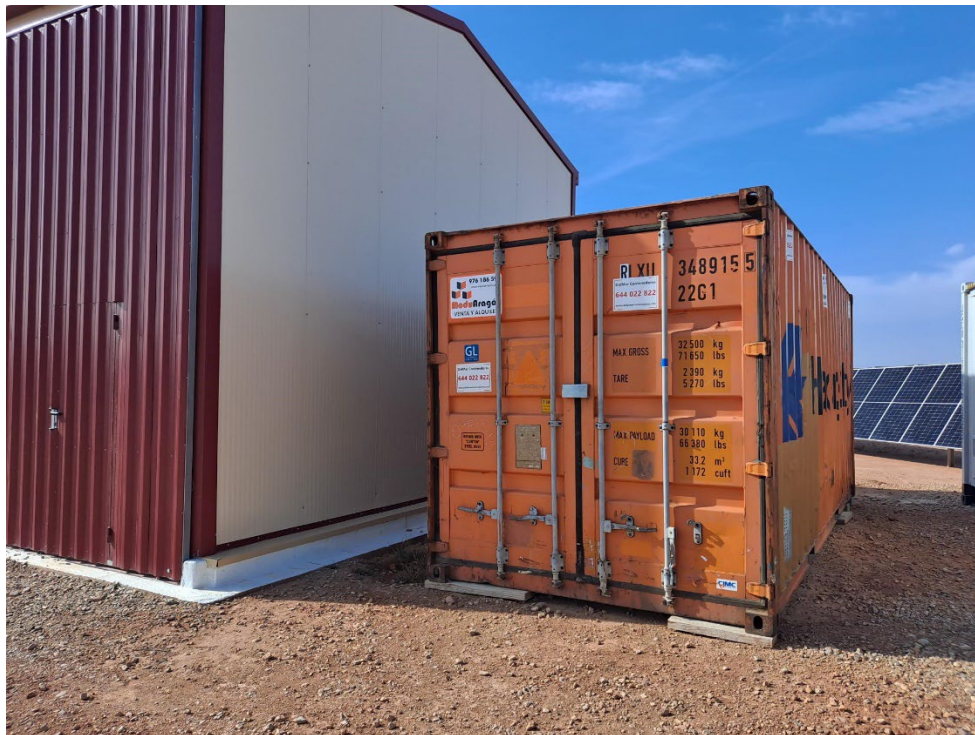
FACTORES DE CONTROL	SEGUIMIENTO	FOTOGRAFIAS	OBSERVACIONES
Almacén de RP con suelo impermeable y bajo techado	SI	4	El contenedor marítimo instalado al lado del almacén de materiales dispone de ventilación natural y extintor antiincendios
Buena gestión de los RP	SI		Se reciben los contenedores estancos etiquetados
Gestión de los RNP: plásticos, cartón, madera y chatarra	SI		Pendiente de recibir los contenedores RNP por parte del gestor
RSU	SI		Se gestionan directamente por la empresa de limpieza de la oficina de la set
Placas defectuosas	SI	10 y 11	Gestionadas las placas de la fase de obras por FCC AMBITO el día 28 de junio de 2023
Otros:	Se dispone de contrato de gestión de residuos con la empresa RECICLARTE. La propiedad ha solicitado la inscripción en el registro de Pequeño Productor de Residuos Peligrosos de Aragón.

Fotografía 4. Contenedor marítimo para RP

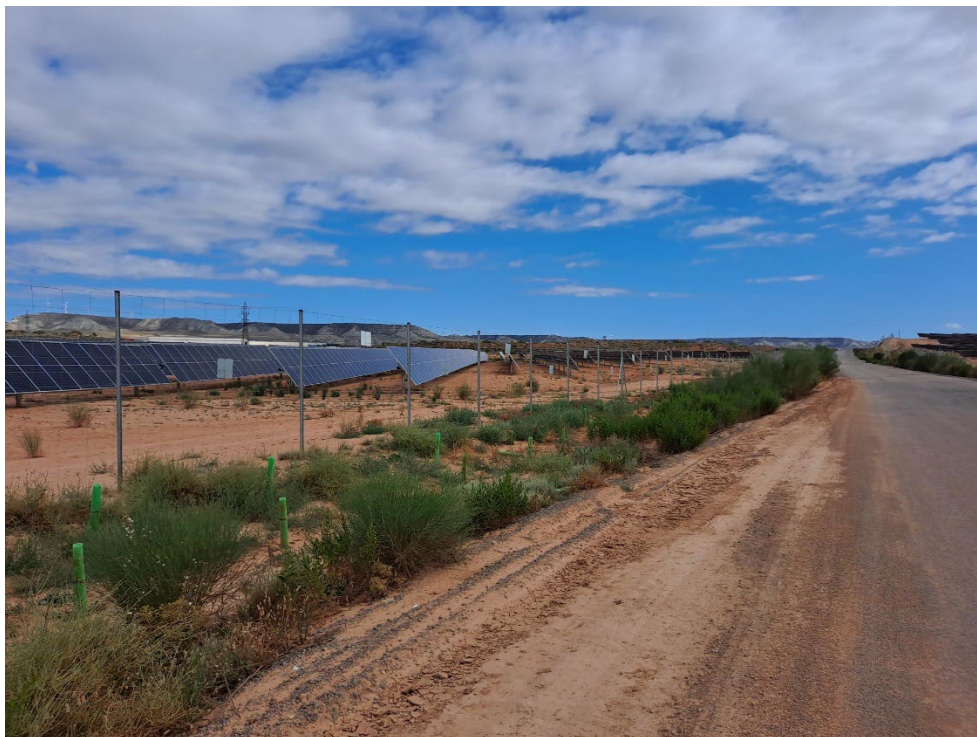
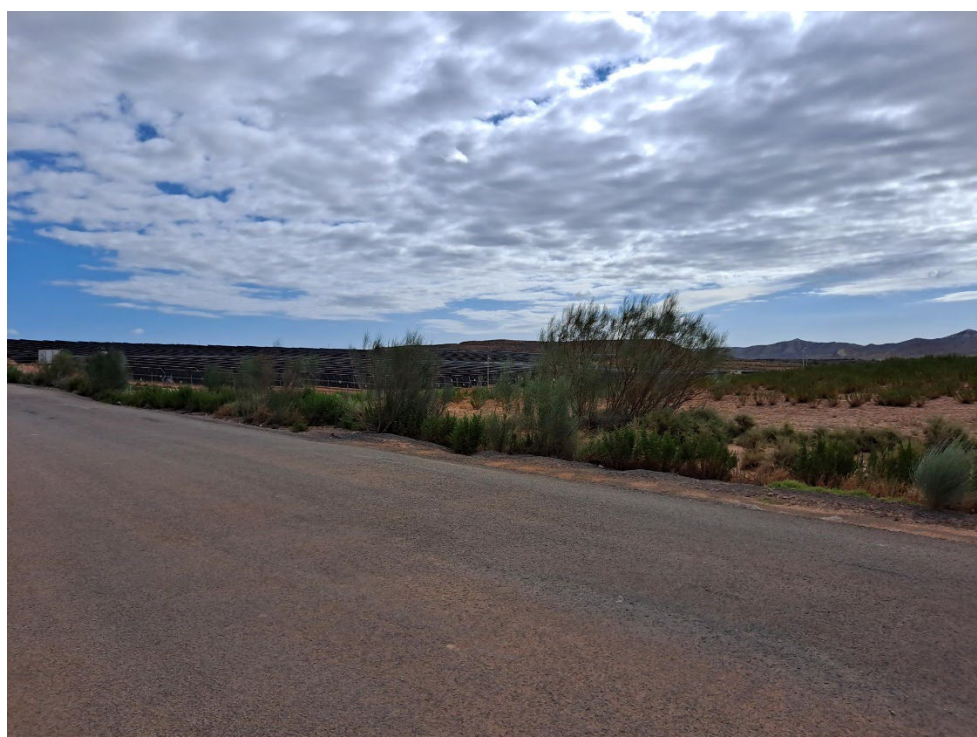
Fotografía 5. Control franja revegetada minimizando el impacto paisajístico

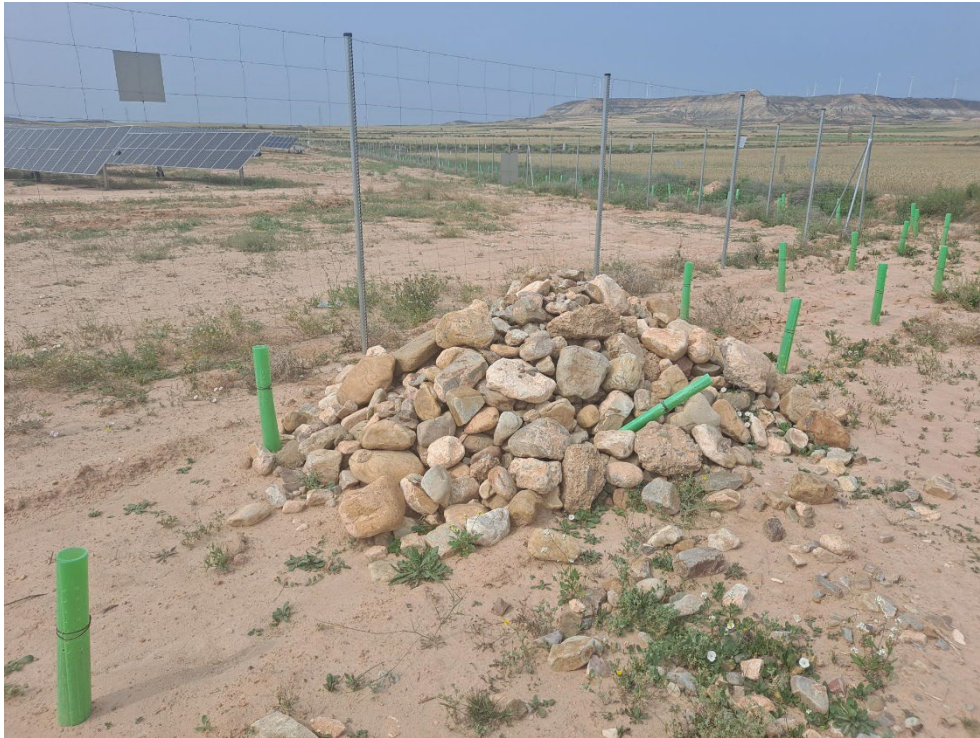
Fotografía 6. Control y seguimiento de los refugios para reptiles e insectos como medidas complementarias

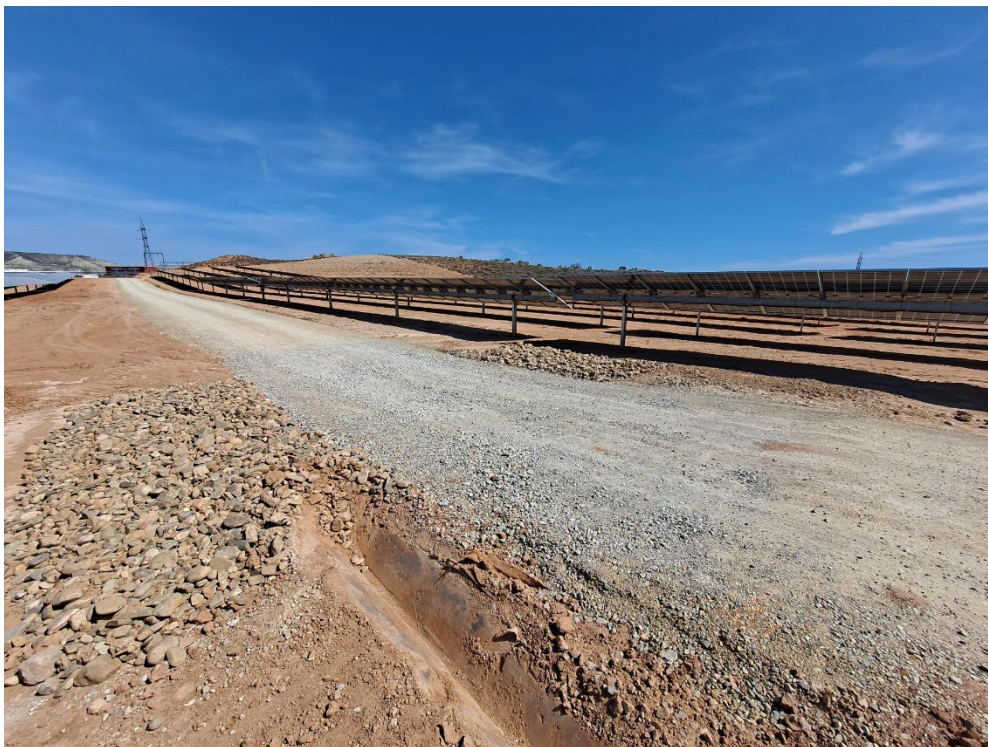
FACTORES DE CONTROL	SEGUIMIENTO	FOTOGRAFIAS	OBSERVACIONES
Estado de los caminos	SI	7 y 8	Se conservan en buen estado
Estado de las cunetas	SI	7 y 8	Se conservan en buen estado
Estado de los taludes	SI		No se detectan procesos erosivos
Existencia de erosión	SI		No se detectan procesos erosivos

Fotografía 7. Control y seguimiento de los sistemas de drenaje de la planta

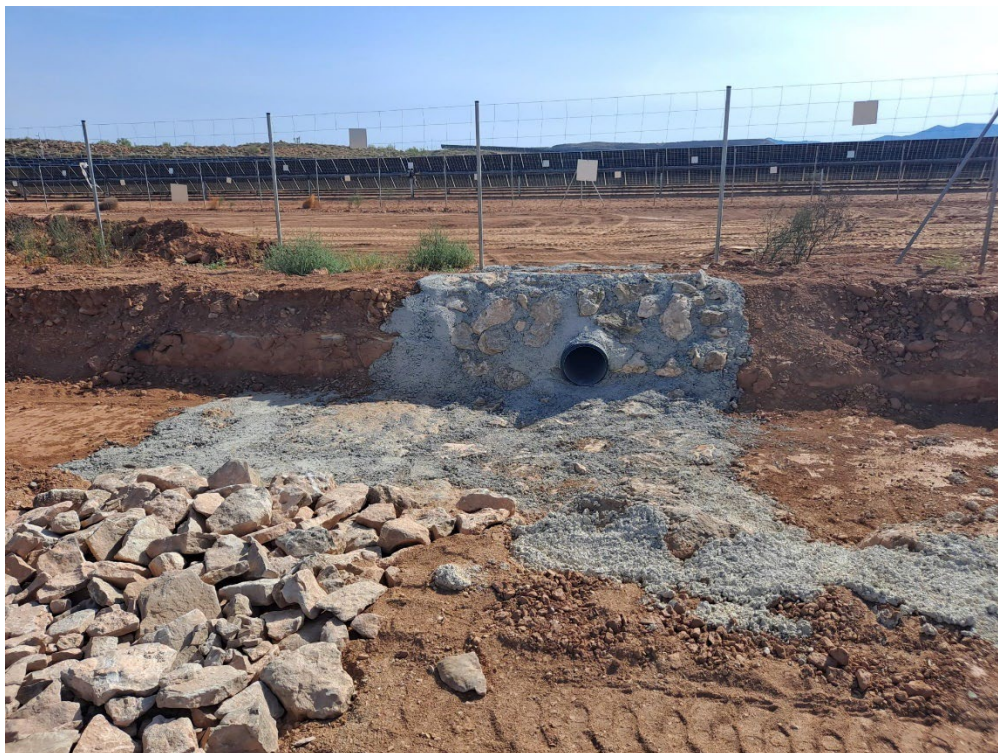
Fotografía 8. Sistemas de drenaje acondicionados

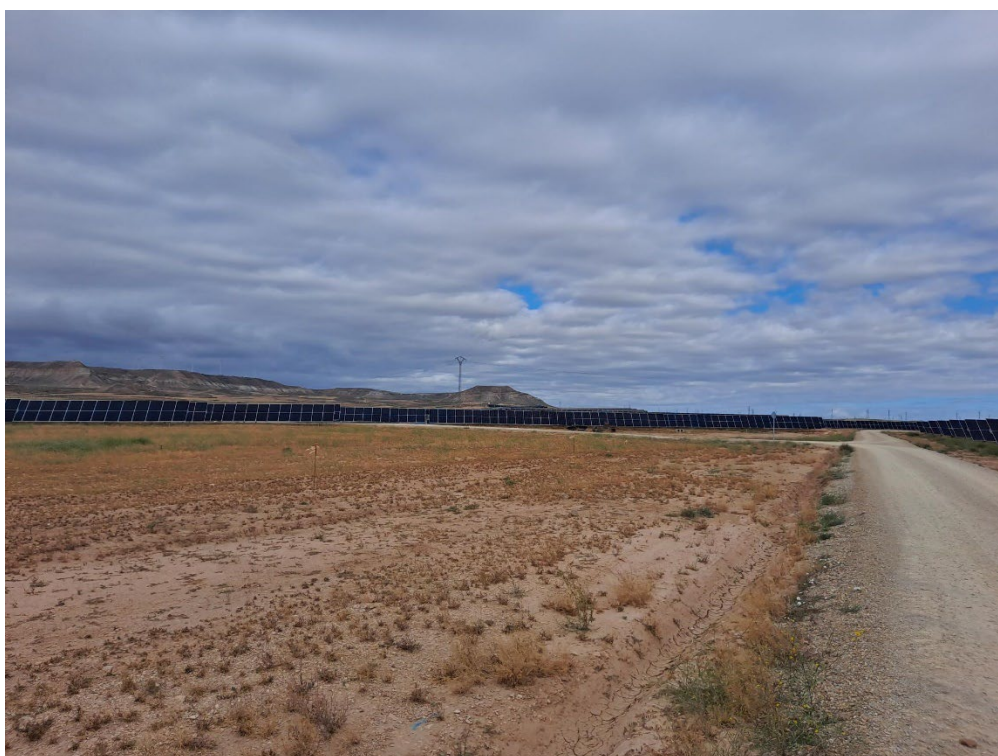
Fotografía 9. Control y seguimiento zona arqueológica delimitada

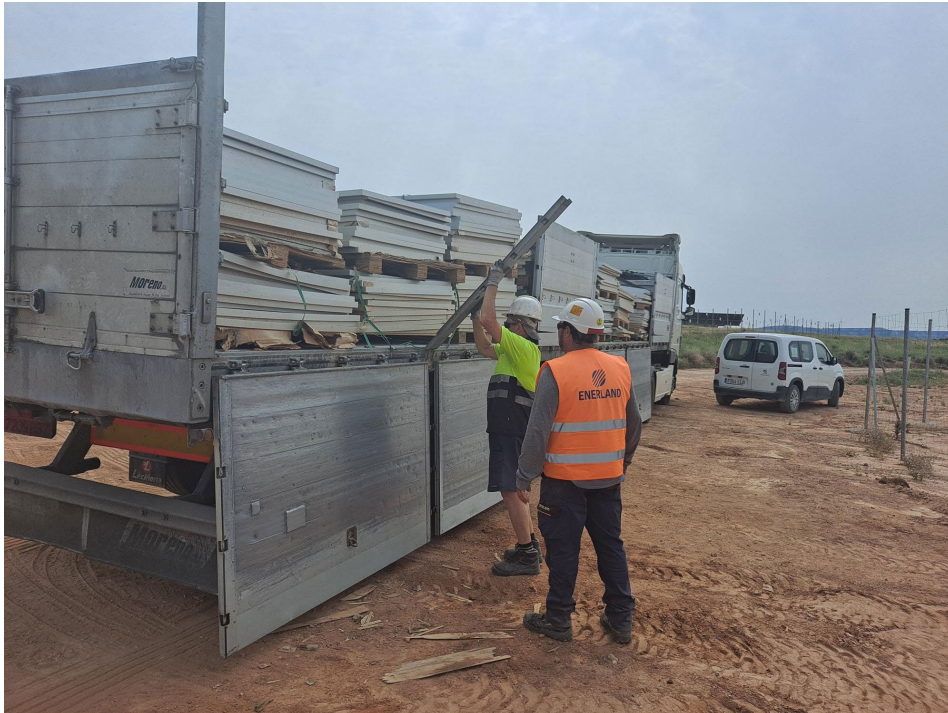
Fotografía 10. Carga y recogida de placas deterioradas por gestor autorizado

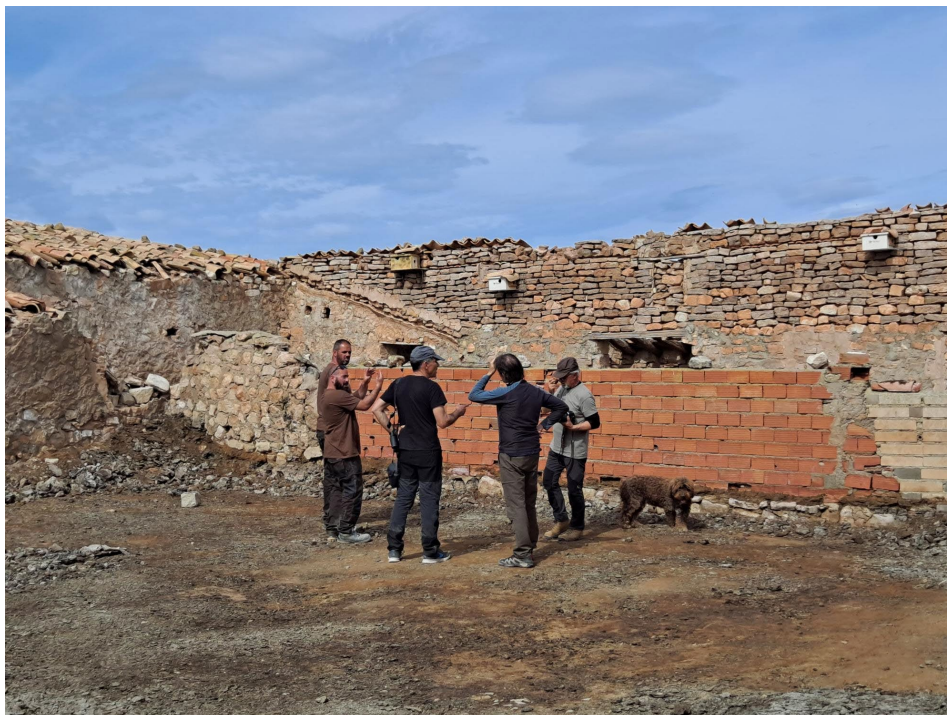
Fotografía 12. Visita posible ubicación del primillar artificial

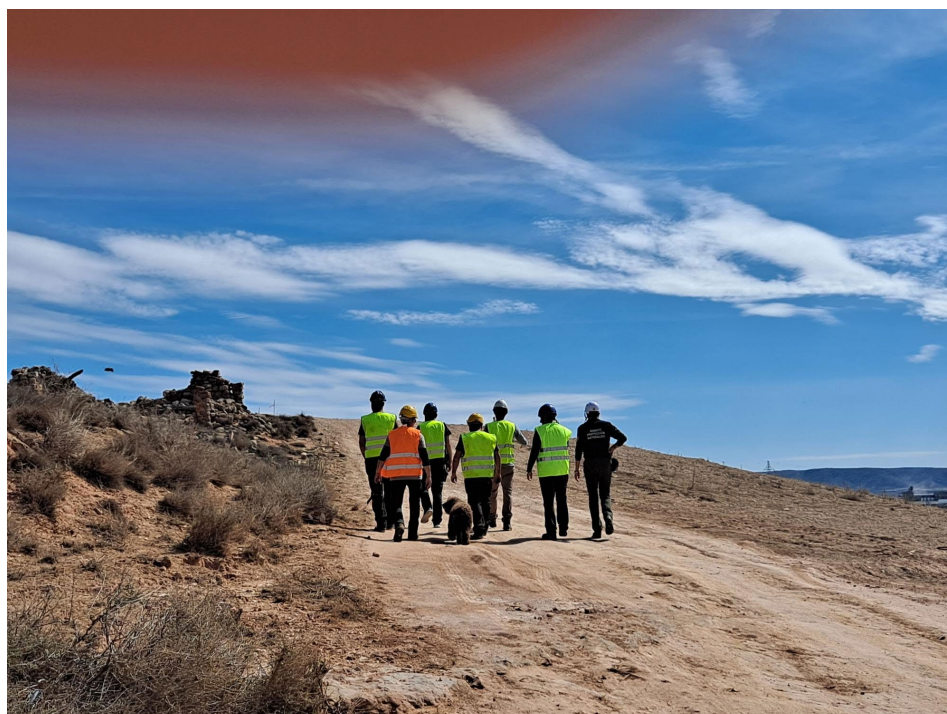
Fotografía 13. Visita DGA, empresa DEMA y ENERLAND para ubicación del primillar
