FV PITARCO B\_AÑO2\_IM2\_CONS\_MARZO23

**INFORME MENSUAL DEL SEGUIMIENTO AMBIENTAL DE LAS OBRAS  
DEL PROYECTO PFV PITARCO B (TM MUEL)  
(MARZO 2023)**

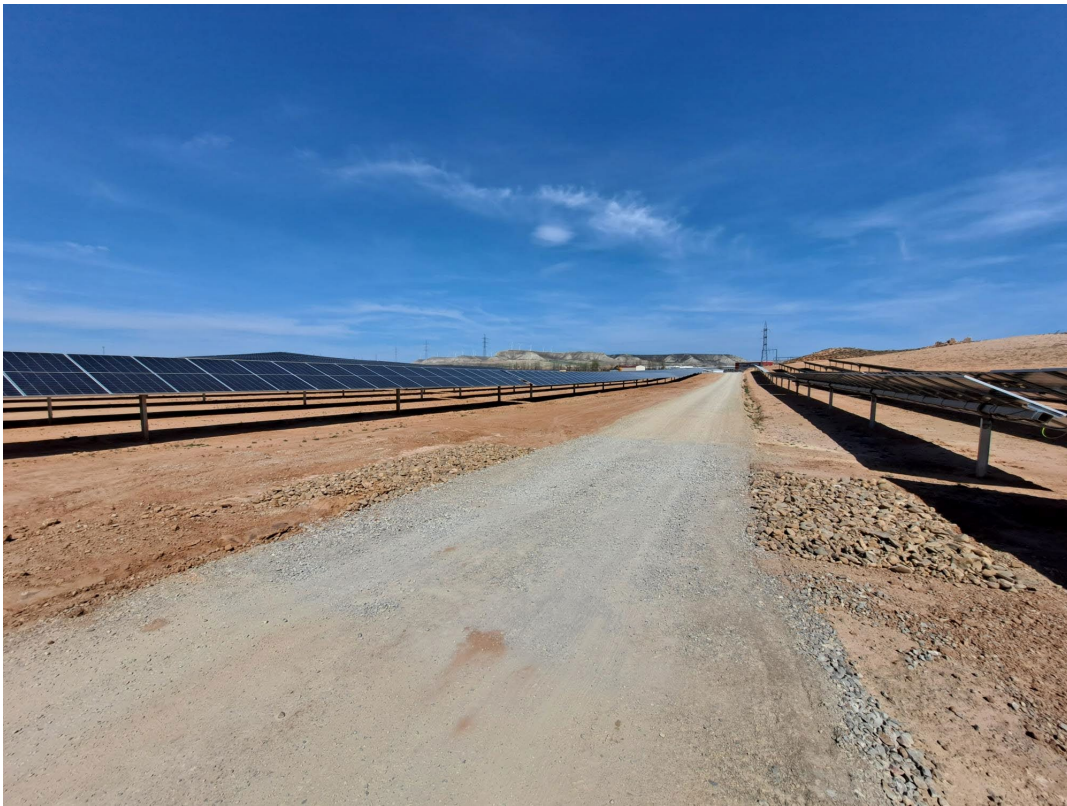
El punto limpio está parcialmente desmantelado dejando solamente dos contenedores. Se procede a realizar una limpieza general de la obra, por sectores para eliminar cualquier resto de bridas, plásticos, setas, cintas, etc.

Fotografía 1. Repaso y limpieza general de la obra

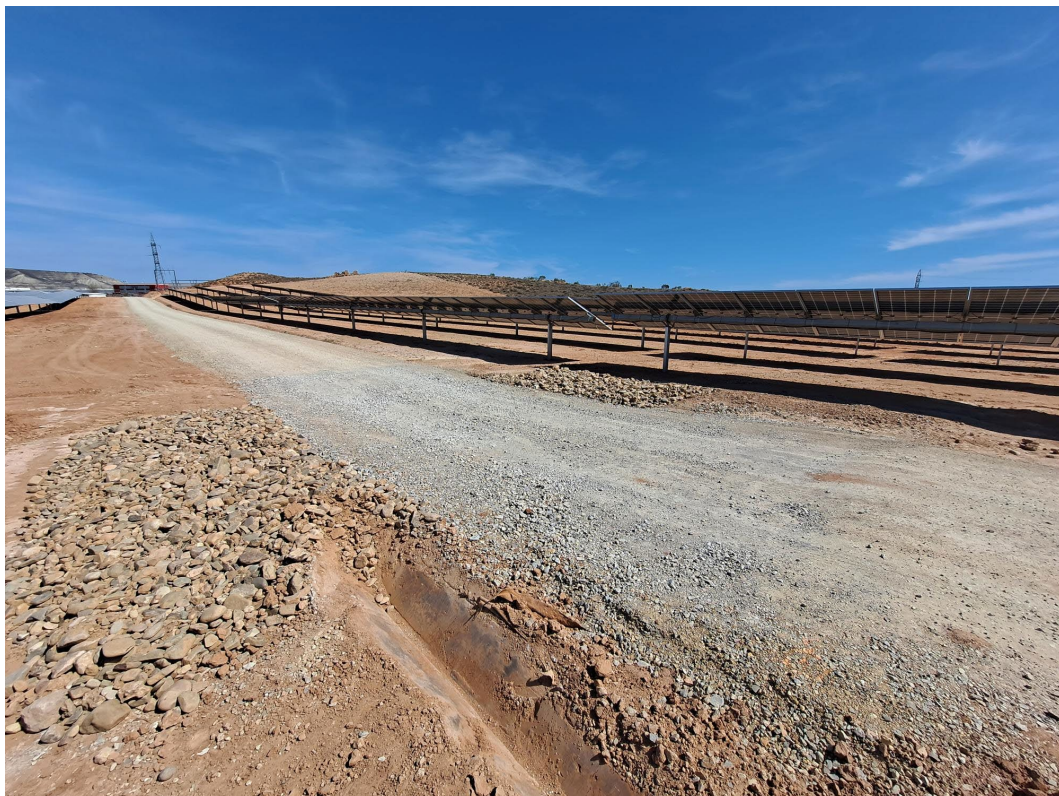
Fotografía 2. Cunetas y refuerzo con gaviones

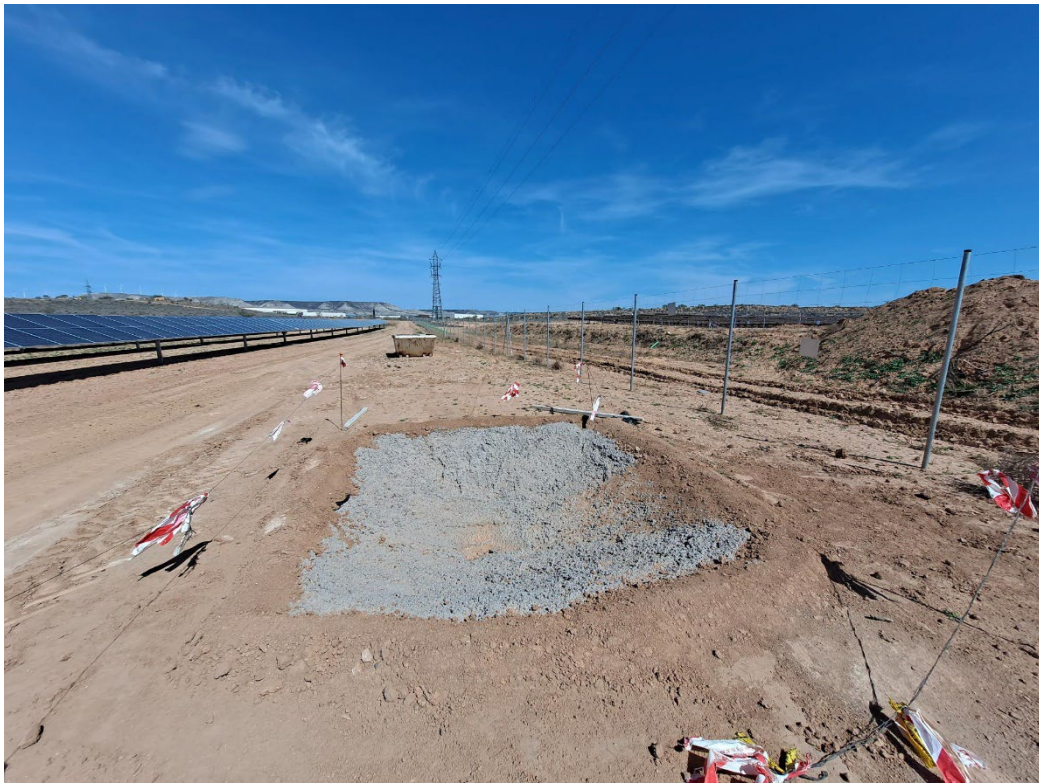
Se termina la balsa bebedero de anfibios y reptiles. Se procede a su llenado.

Fotografía 3. Balsa bebedero y refugio de anfibios terminada

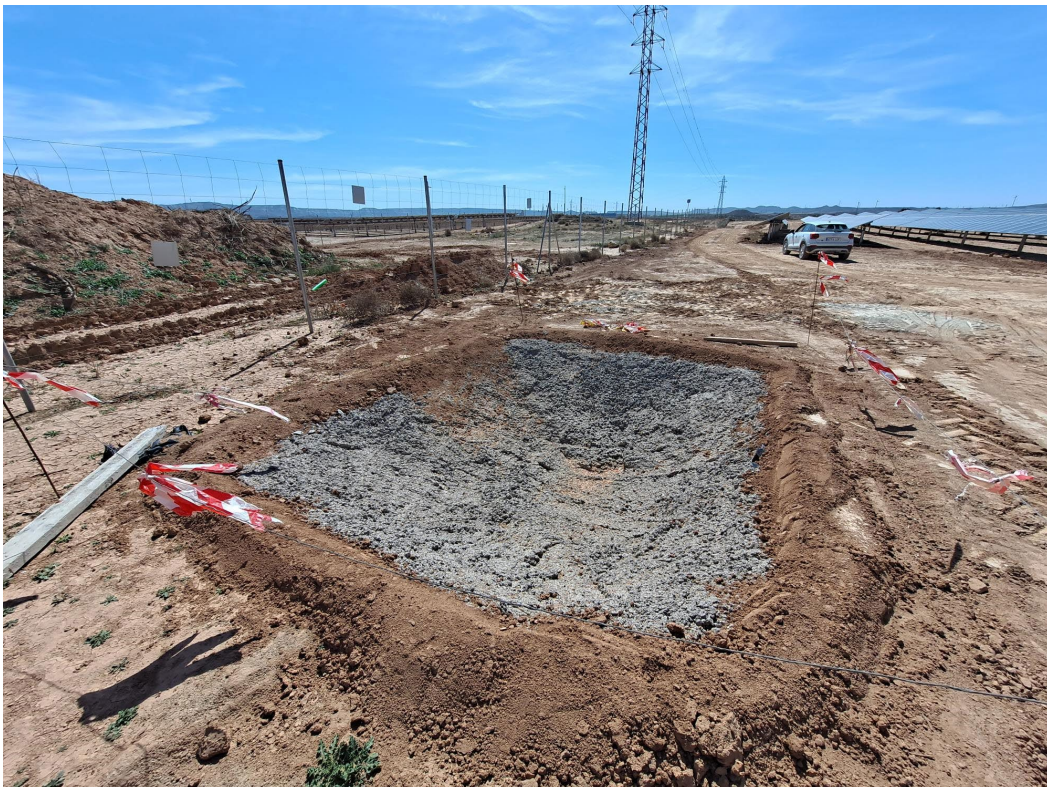
Fotografía 4. Reperfilado lateral de tierra

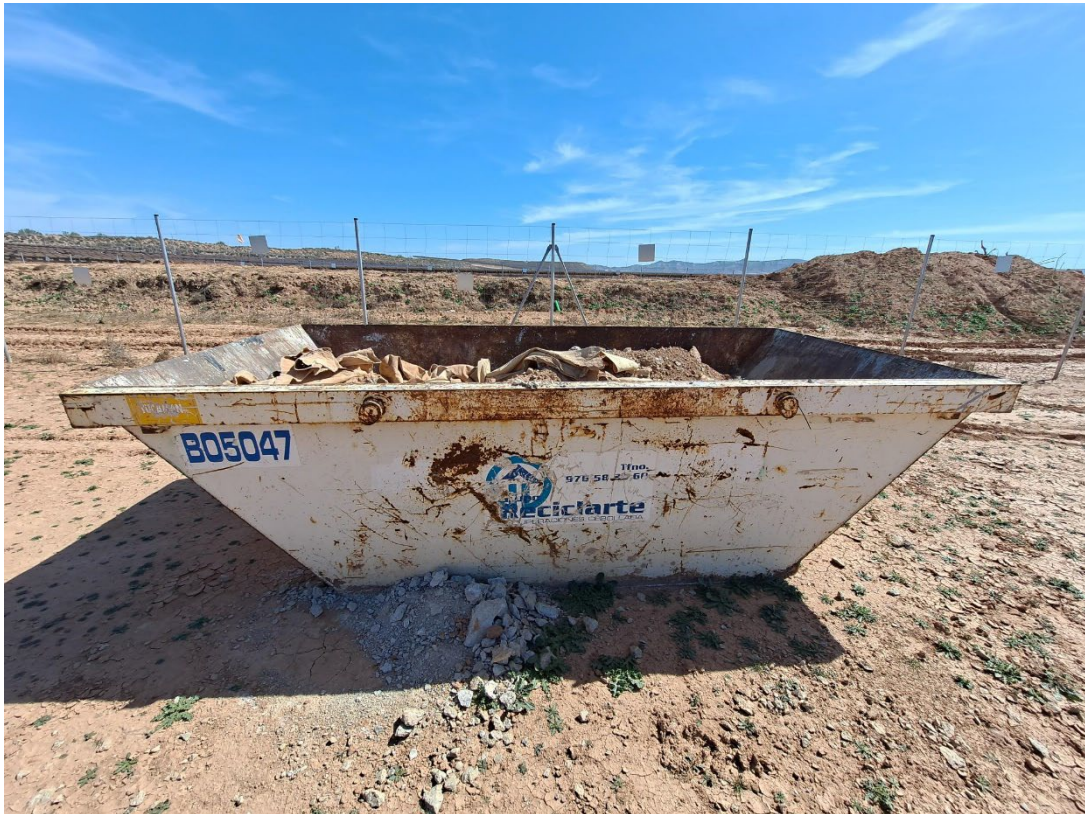
Fotografía 5. Uno de los contenedores en obra para últimos residuos

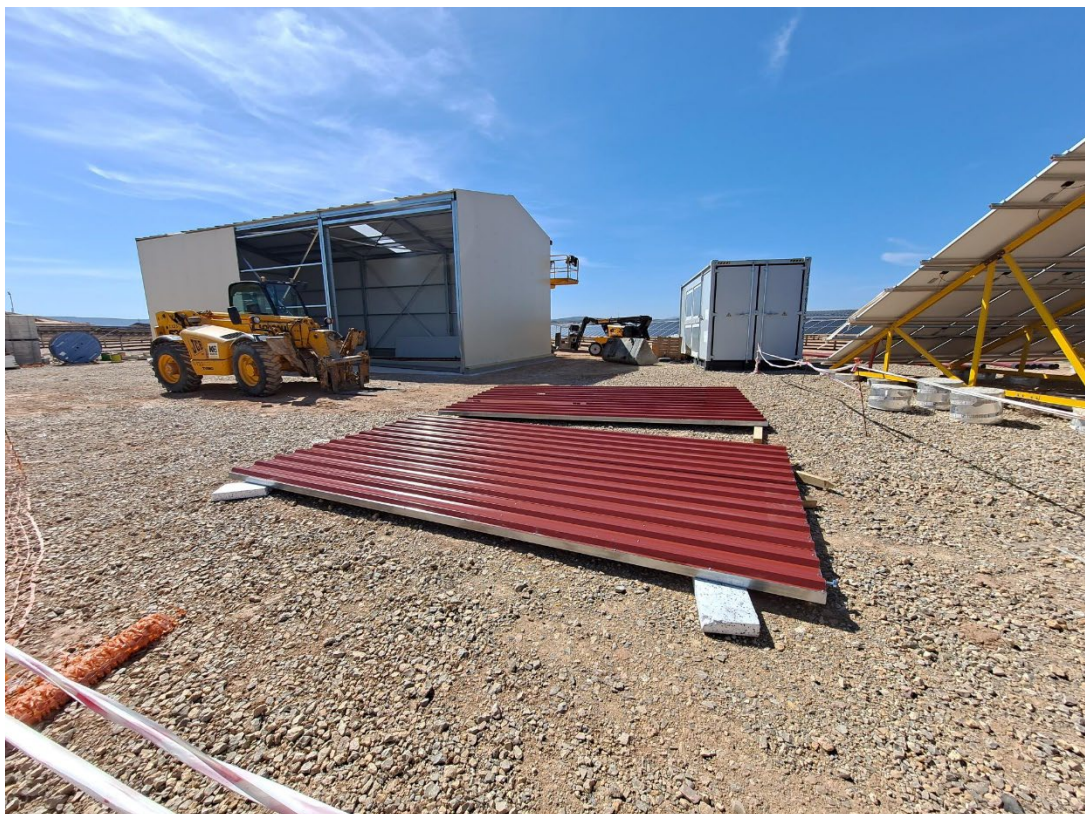
Se prosigue con la construcción de la nave almacén de materiales para la fase de funcionamiento.

Fotografía 6. Montaje nave almacén para materiales fase explotación
