FV PITARCO B\_AÑO2\_IM4\_CONS\_MAYO\_23

## INFORME MENSUAL DEL SEGUIMIENTO AMBIENTAL DE LAS OBRAS DEL PROYECTO PFV PITARCO B (TM MUEL)

(MAYO 2023)

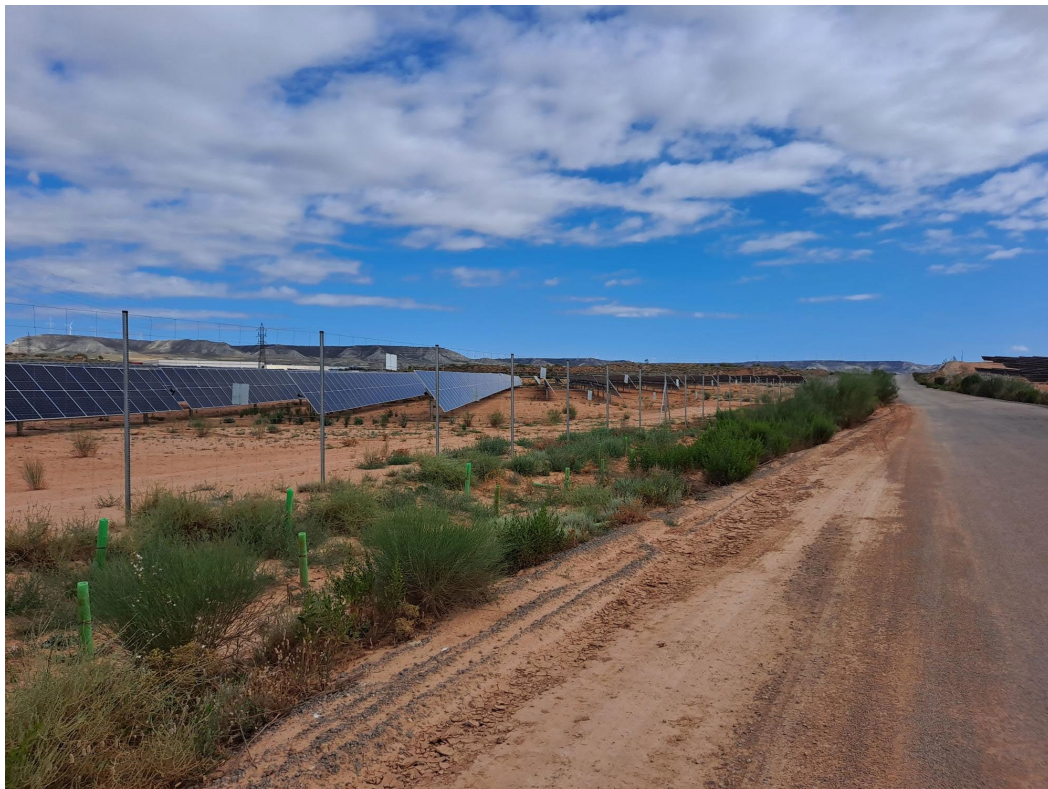
Fotografía 2. Estado actual pantalla vegetal

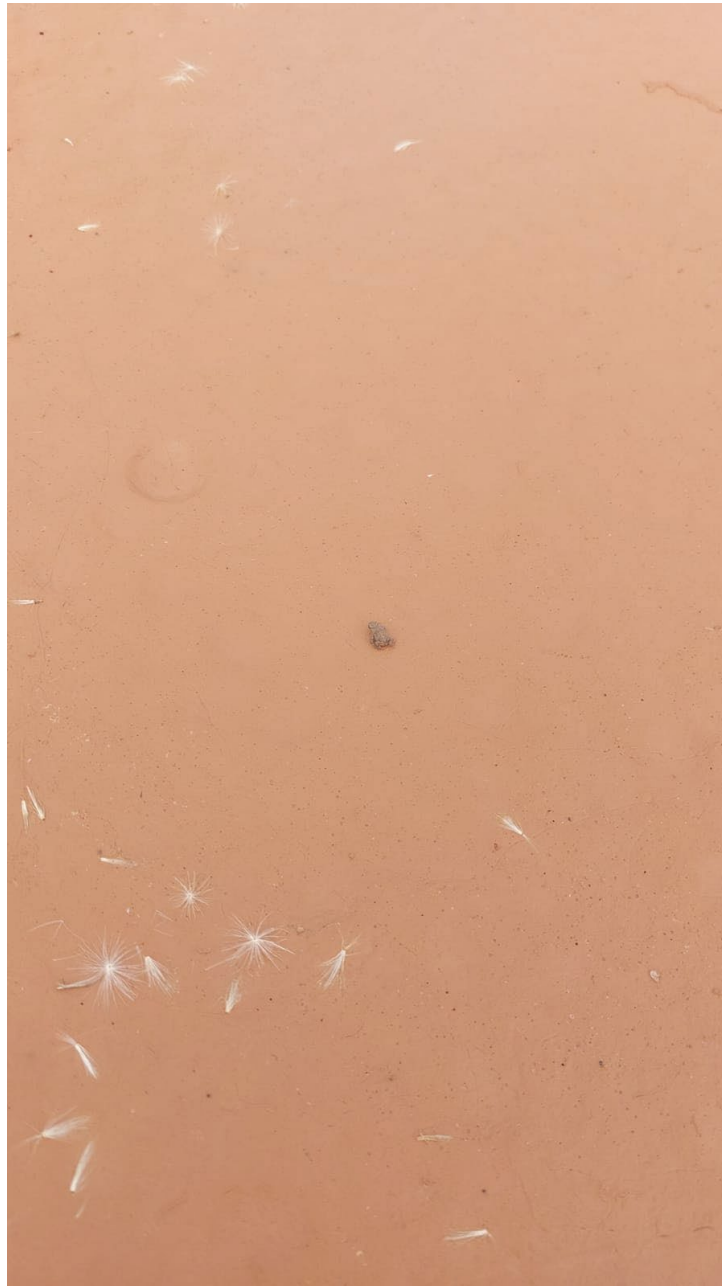
Fotografía 3. Balsa anfibia con rana y renacuajos
