INFORME TRIMESTRAL DE VIGILANCIA AMBIENTAL
EN FASE DE EXPLOTACIÓN
PLANTA SOLAR FOTOVOLTAICA
PFV PITARCO C
TM MUEL

Nombre de la instalación	FV PITARCO C
TM, Provincia	TM MUEL, ZARAGOZA
Nombre del titular	PITARCO ENERGIA, S.L.
CIF del titular	B99521304
Nombre de la empresa de vigilancia	ENERLAND PROJECT DEVELOPMENT, S.L.
Tipo de EIA	ORDINARIA
Informe de fase de	EXPLOTACIÓN
Periodicidad del informe	TRIMESTRAL
Año de seguimiento	AÑO 1
Nº de informe y año de seguimiento	INFORME Nº 1 DEL AÑO 1
Periodo que recoge el informe	JULIO, AGOSTO Y SEPTIEMBRE 2023

Fecha	31 de octubre de 2023	Proyecto	PFV PITARCO A, B Y C
Promotor	PITARCO ENERGIA, S.L.	Periodo	Julio, agosto y septiembre 23
Responsable	Daisy Rguez Toledano	Mail	daisy.rodriguez@enerlandgroup.com
Técnico 1	Javier Franco	Técnico 2	Samuel Rodrigo

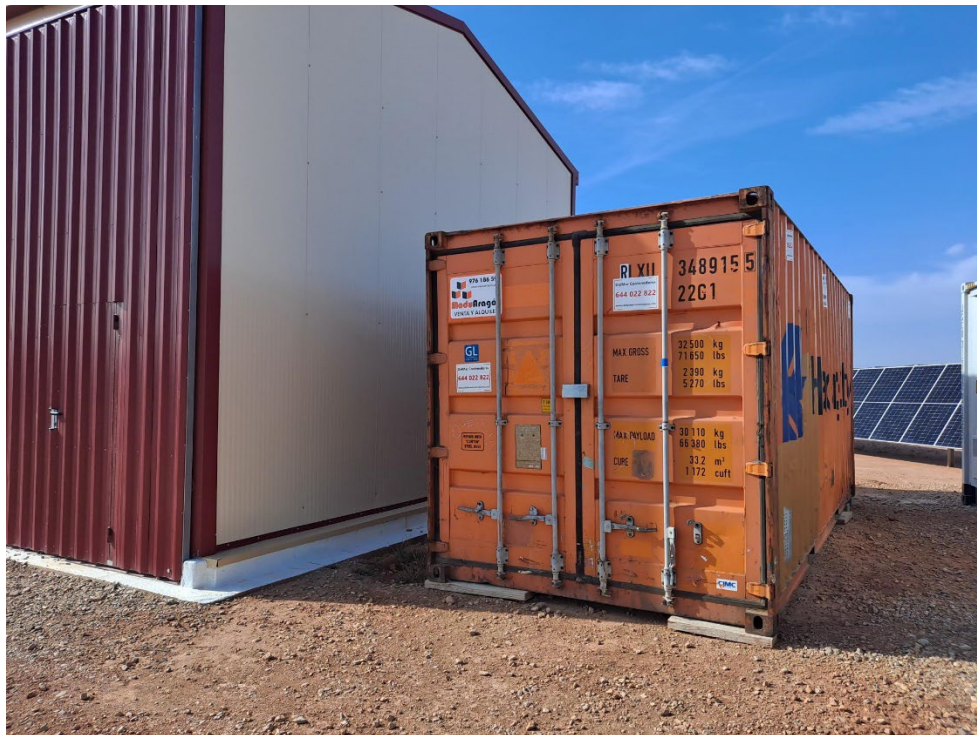
FACTORES DE CONTROL	SEGUIMIENTO	FOTOGRAFÍAS	OBSERVACIONES
Almacén de RP con suelo impermeable y bajo techado	SI	4	El contenedor marítimo instalado al lado del almacén de materiales dispone de ventilación natural y extintor antiincendios
Buena gestión de los RP	SI		Se reciben los contenedores estancos etiquetados
Gestión de los RNP: plásticos, cartón, madera y chatarra	SI		Pendiente de recibir los contenedores RNP por parte del gestor
RSU	SI		Se gestionan directamente por la empresa de limpieza de la oficina de la set
Placas defectuosas	SI	10 y 11	Gestionadas las placas de la fase de obras por FCC AMBITO el día 28 de junio de 2023
Otros:	Se dispone de contrato de gestión de residuos con la empresa RECICLARTE. La propiedad ha solicitado la inscripción en el registro de Pequeño Productor de Residuos Peligrosos de Aragón.

Fotografía 4. Contenedor marítimo para RP

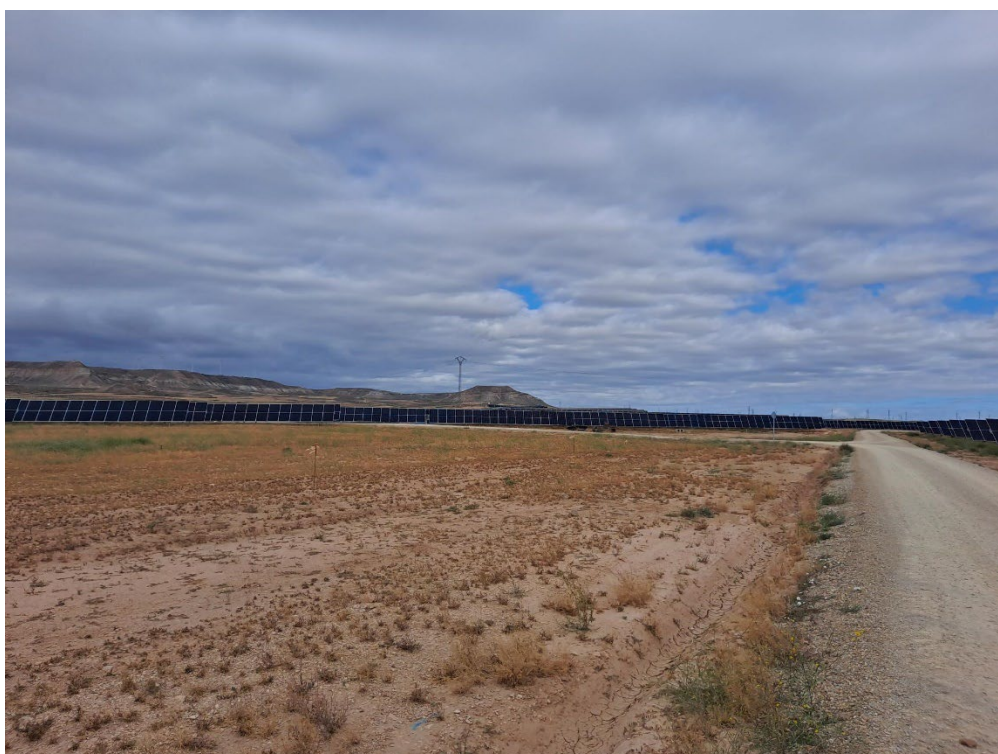
Fotografía 9. Control y seguimiento zona arqueológica delimitada

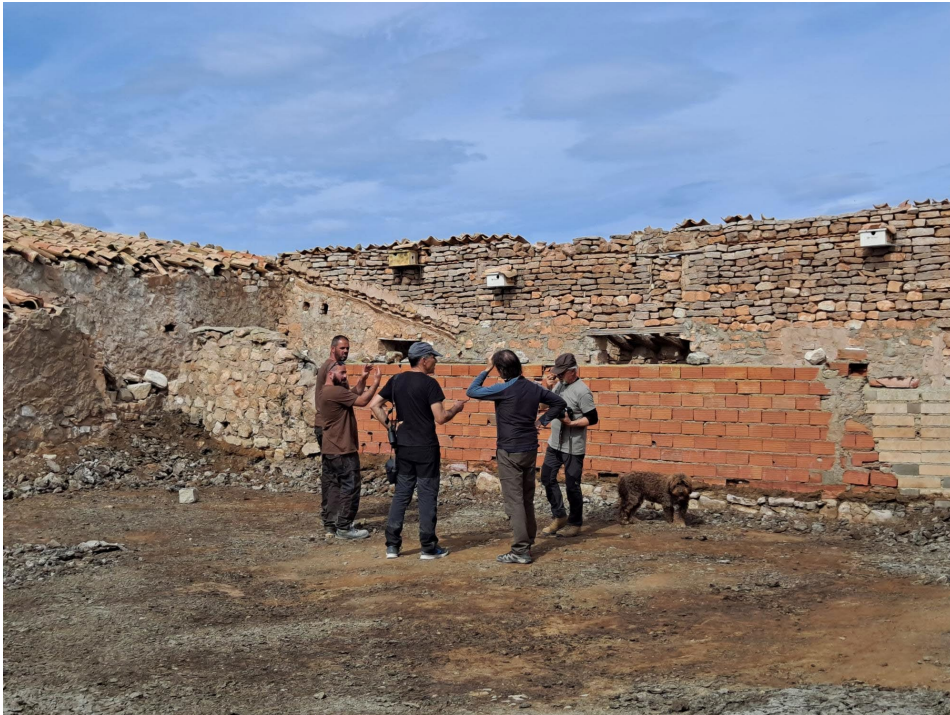
Fotografía 12. Visita posible ubicación del primillar artificial

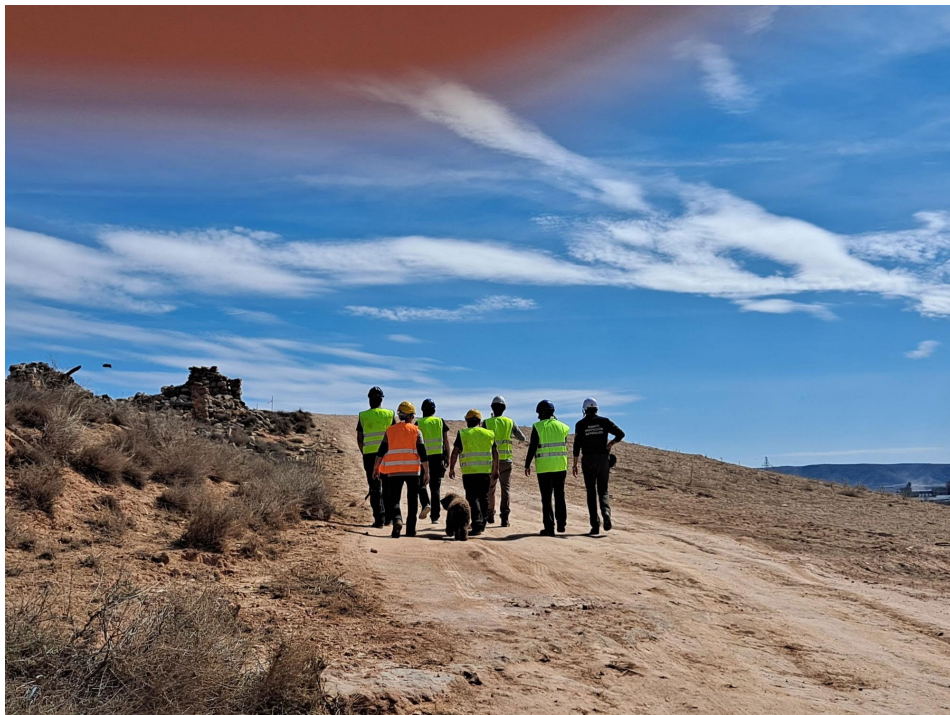
Fotografía 13. Visita DGA, empresa DEMA y ENERLAND para ubicación del primillar
