**INSTALACIÓN FOTOVOLTAICA "SAN PEDRO" Y CONEXIÓN A RED 15 kV
ÉPILA (ZARAGOZA)
INFORME DE VIGILANCIA AMBIENTAL**

Nombre de la instalación	FV San Pedro
Provincia de la instalación	Zaragoza
Nombre del titular	Inversiones Renomosa, S.L.
CIF del titular	B99533820
Nombre de la empresa de la vigilancia	José Vicente Andrés Ros
Tipo de EIA	Simplificada
Informe en Fase de	Construcción
Periodicidad del informe según DIA	Mensual
Año de seguimiento nº	Año 1
nº de informe y año de seguimiento	Informe nº 10 del año 1
Periodo que recoge el informe	Abril 2024

Nº Expte. INAGA 500201/01B/2020/09286

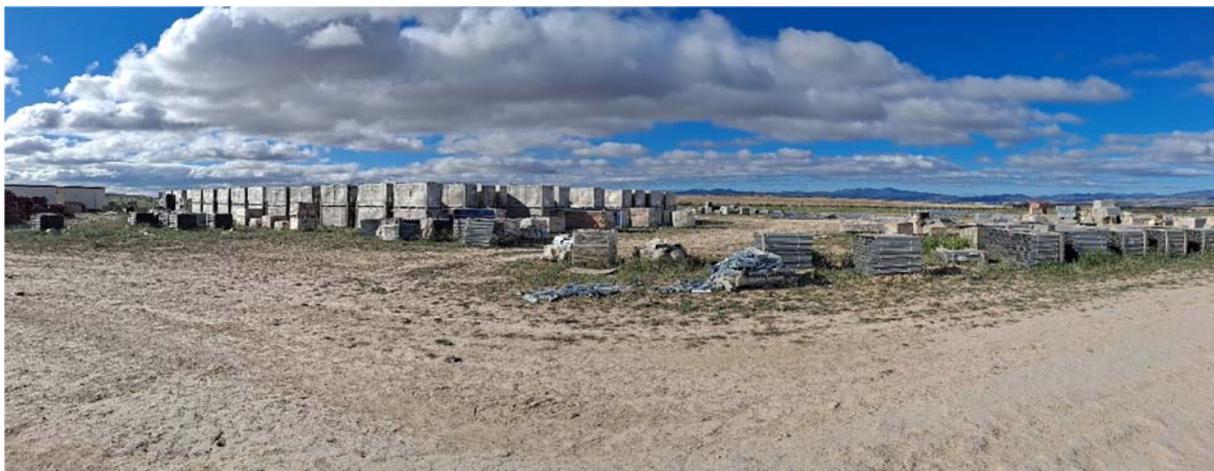
En este periodo no se han realizado trabajos de construcción en esta planta. Sin embargo, dentro de sus límites se encuentran los acopios de materiales que se usan para la construcción de las plantas fotovoltaicas “Épila” y “Épila 123” y para el almacenamiento de los residuos que se generan en las mismas.

Figura 4.1. Acopios de materiales localizados en la planta “San Pedro A”

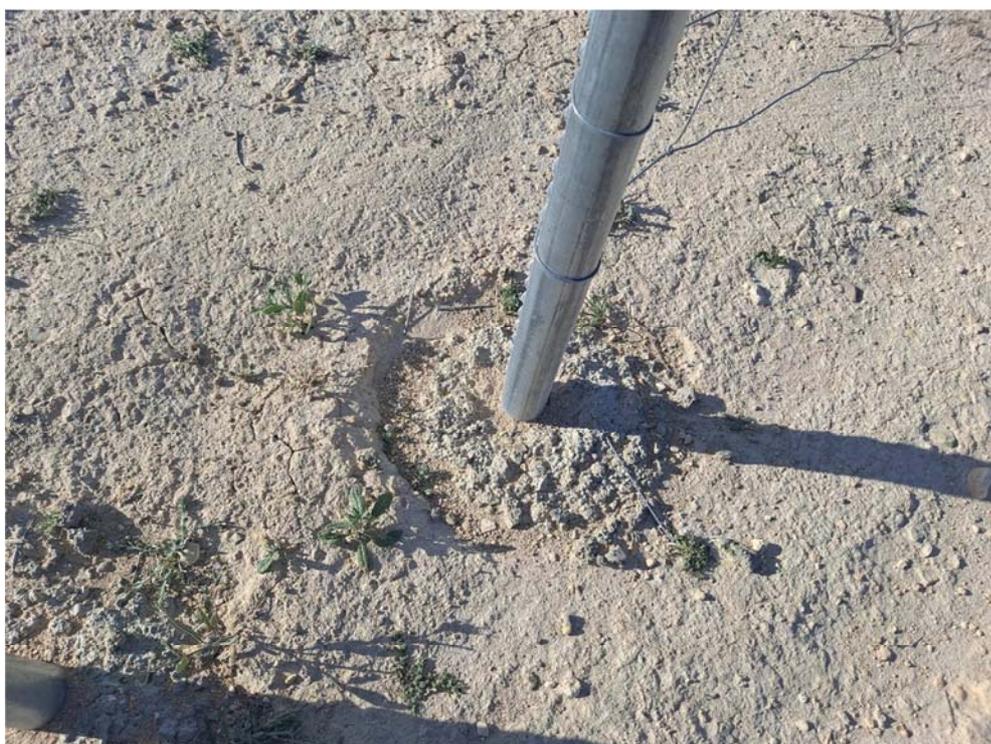
plantas colindantes “Épila” y “Épila 123” a excepción de los alambres sobrantes de la instalación del vallado.	
Acumulaciones de residuos en áreas no designadas para ello	En la visita del 13-09-23 se identificaron frecuentes restos de alambres junto a los pasos de fauna del vallado, consecuencia de la apertura de los mismos. Se comunicó la necesidad de su recogida y depósito en el contenedor habilitado. A fecha 17-04-24 siguen encontrándose los alambres en el suelo junto a los pasos de fauna a lo largo de todo el vallado.	09
	A fecha 17-04-24 se han limpiado los plásticos dispersos entre las plantas San Pedro y Épila, aunque se han observado algunos cartones en esta misma zona	10
	Se han observado algunos plásticos dispersos en el interior de la planta “San Pedro A”	14
Identificación, separación y almacenamiento de residuos	Los residuos se encuentran almacenados en contenedores y correctamente separados. Además existen tres cajones para la recogida de chatarras, ubicados en el exterior de la planta.

Figura 8.4. Alambres en el suelo junto a los pasos de fauna de los dos recintos

NO CONFORMIDADES						
NC	Categoría	Indicador	Observaciones	Fecha de apertura	Medidas propuestas	Fecha de cierre
09	Gestión de residuos generados	Acumulaciones de residuos en áreas no designadas para ello	Se identificaron frecuentes restos de alambres junto a los pasos de fauna del vallado	13-09-23	Recoger los alambres y depositarlos en el contenedor habilitado	
10	Gestión de residuos generados	Acumulaciones de residuos en áreas no designadas para ello	Se observan cartones dispersos entre las plantas San Pedro A y Épila	13-12-23	Recoger los cartones y depositarlos en el contenedor habilitado	
12	Nivel de polvo	Nubes de polvo debido al desplazamiento de vehículos	La circulación de vehículos produce cantidades moderadas de polvo	17-04-24	Realizar riegos periódicos en los accesos y zonas de circulación, especialmente los días con fuertes vientos	
13	Instalación y mantenimiento del vallado	Elementos de visibilidad	Se han identificado tres vanos sin placas de visibilidad	17-04-24	Reponer las placas que falten

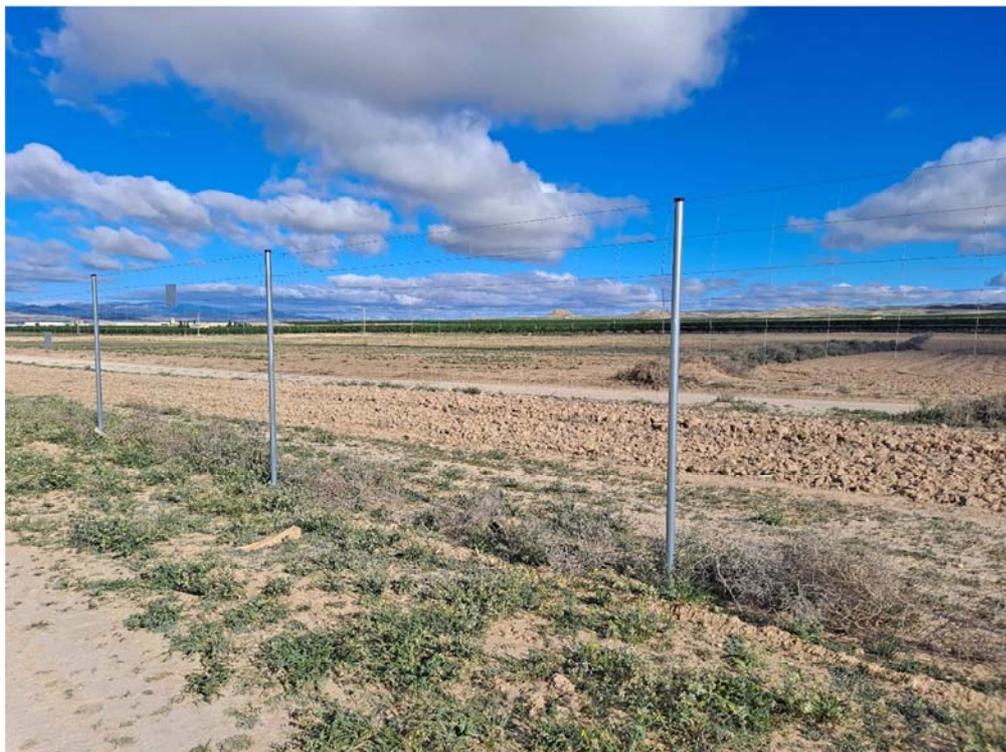
Drenajes de las aguas		
Indicador	Observaciones	NC
Encharcamientos dentro de la zona de proyecto	No se han identificado zonas encharcadas	
Intercepción de zonas de circulación preferente de agua	La planta “San Pedro A” es atravesada por un pequeño cauce innominado, que constituye una zona de circulación preferente de agua. No se han observado obstrucciones en dicho cauce a su paso por la planta.	
Contaminación de suelos y aguas		
Indicador	Observaciones	NC
Evidencias de contaminación en las aguas o cauces cercanos	No se han observado	
Evidencias de contaminación en los suelos	No se han observado	
Protocolo en caso de vertido accidental	Existe un protocolo a seguir en caso de vertido accidental	
Instalación y mantenimiento del vallado		
Indicador	Observaciones	NC
Existencia de elementos que puedan dañar a la fauna	No se han observado de elementos cortantes o punzantes	
Elementos de visibilidad para la fauna	En la visita de marzo se observó una placa ausente en el límite oriental del vallado. A fecha 17-04-2024, esta placa no se ha restituido. Se ha constatado la ausencia de otras dos placas en dos vanos del límite norte del vallado.	13

Figura 8.5. Uno de los tres vanos donde no hay placa de visibilidad

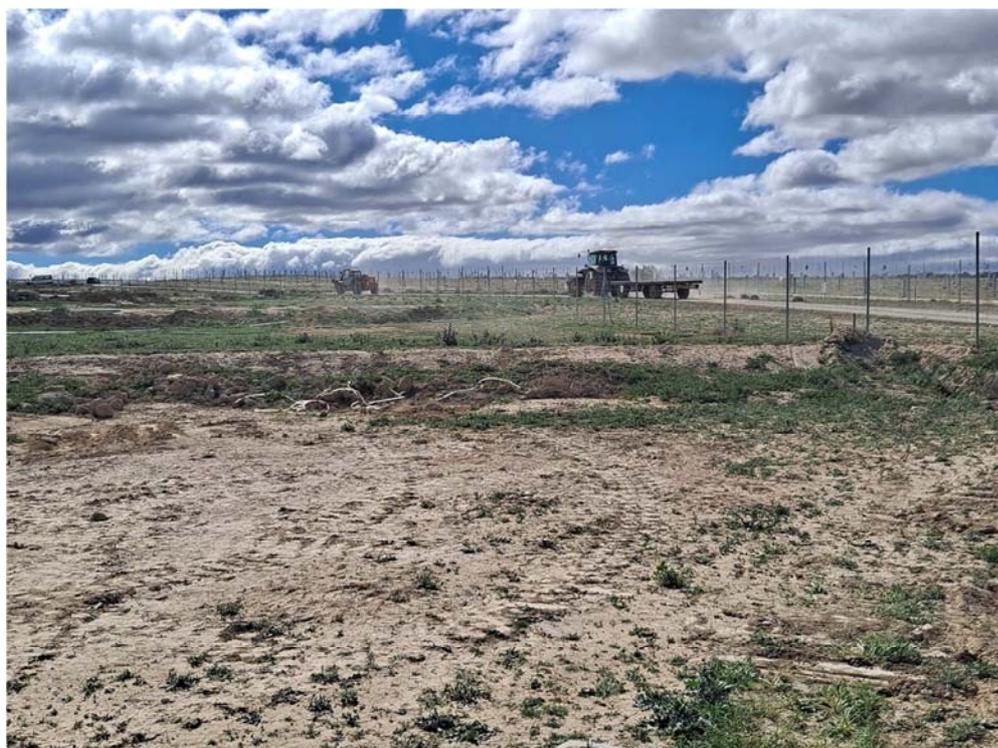
ITV de vehículos y maquinaria	Se han facilitado las ITV en vigor de los vehículos que transitan de forma habitual por la planta	
Camiones con lonas instaladas	No aplica	
Riegos periódicos en las zonas de obras y accesos	No se tiene constancia de la realización de riegos, por lo que se generan cantidades significativas de polvo al circular, especialmente los días con fuertes vientos.	12
Polvo en la vegetación colindante	No se han identificado depósitos de polvo significativos en la vegetación colindante a la planta y a sus accesos, posiblemente debido a las rachas de viento.	
Control de los niveles de ruido y emisión de gases		
Indicador	Observaciones	NC
ITV de vehículos y maquinaria	Se han facilitado las ITV en vigor de los vehículos que transitan de forma habitual por la planta	
Horario de trabajo	Los trabajos se llevan a cabo en horario diurno	
Pantallas acústicas en el entorno de las construcciones tradicionales	No se considera necesaria la instalación de pantallas acústicas en las zonas más cercanas a la Caseta de Barraqueta, al no realizarse trabajos en horario nocturno. Las afecciones debido a la generación de ruido son poco significativas.

Figura 8.6. Polvo generado por los vehículos al circular por los viales

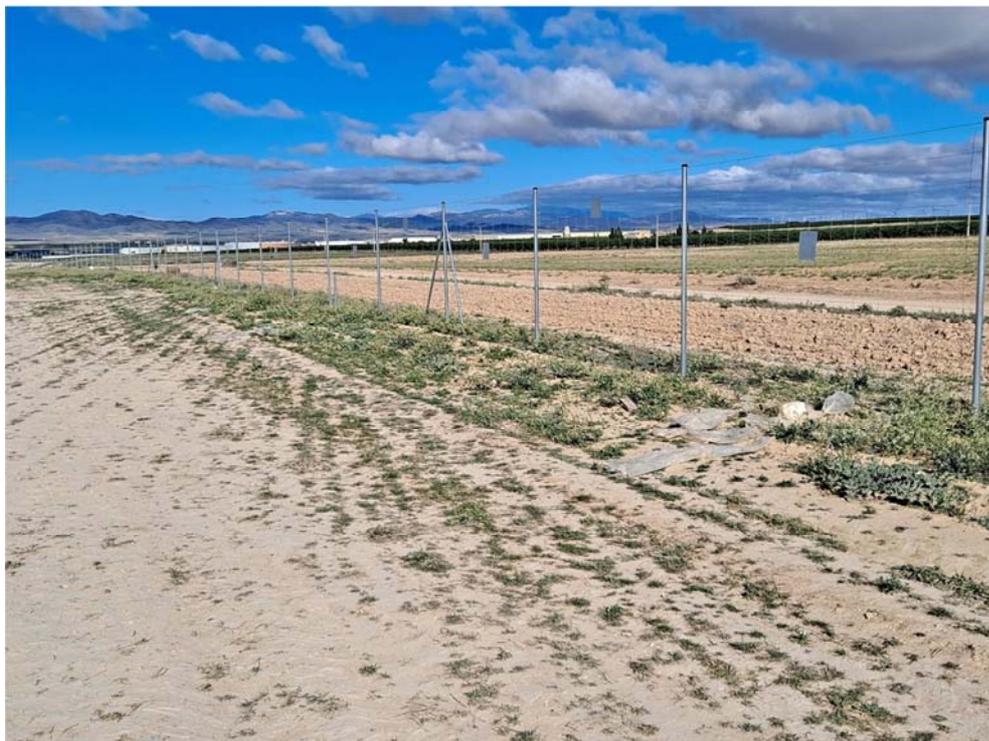
Figura 8.7. Restos de plásticos dentro de la planta

14	Gestión de residuos generados	Acumulaciones de residuos en áreas no designadas para ello	Se han observado algunos plásticos dispersos en la planta "San Pedro A"	17-04-24	Recoger los plásticos y depositarlos en el contenedor habilitado

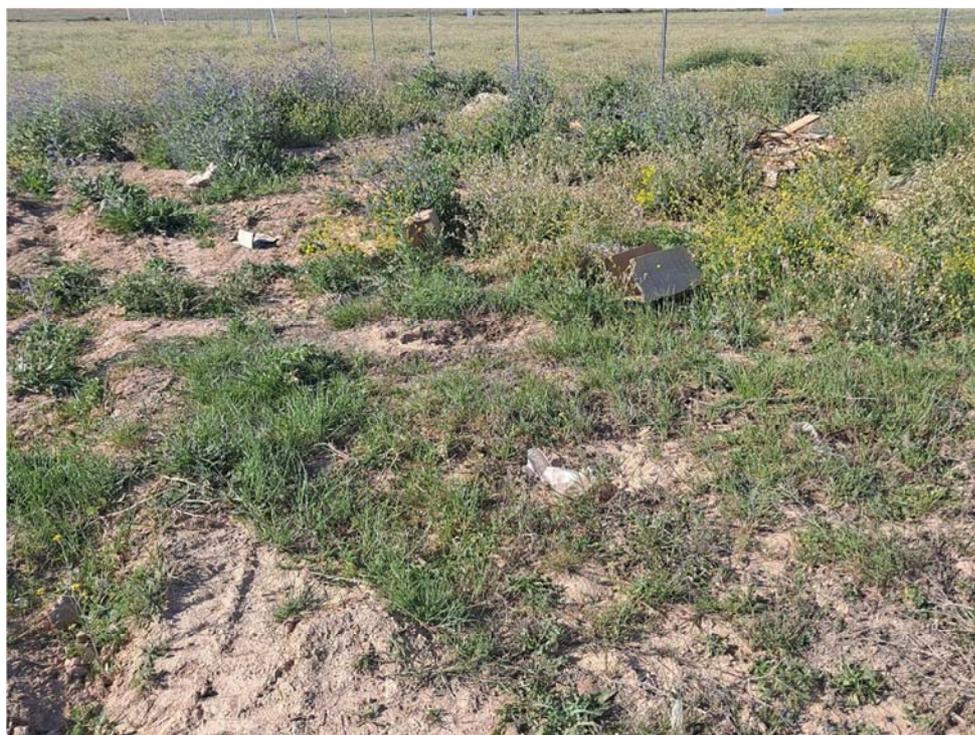
Figura 8.8. Cartones dispersos entre las plantas “San Pedro” y “Épila”

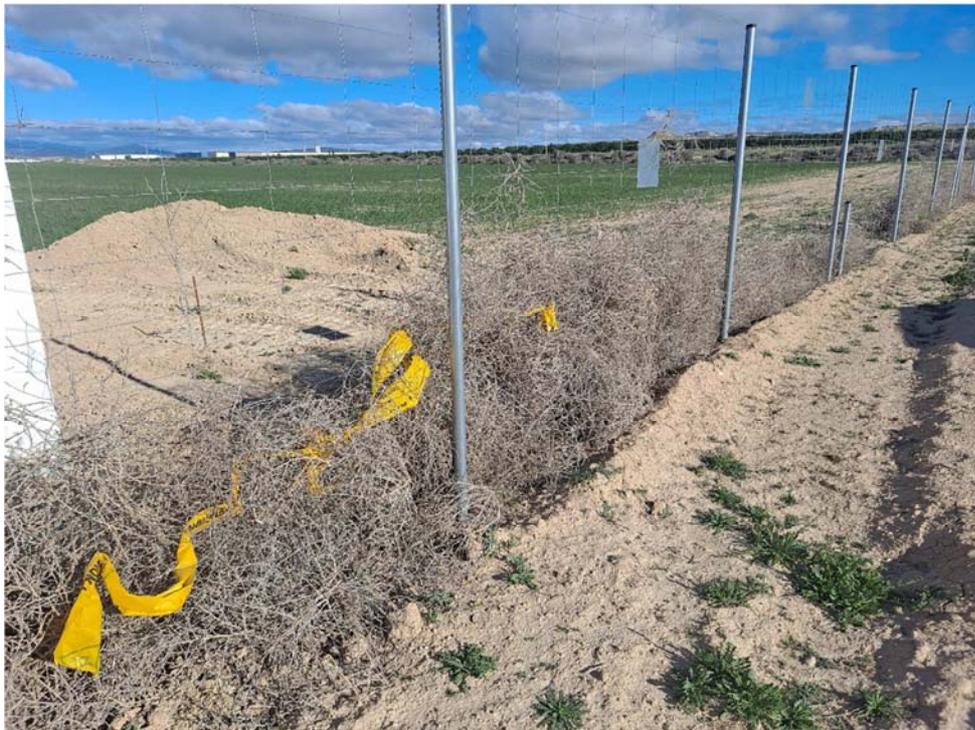
Permeabilidad territorial para la fauna	Se observan obstrucciones puntuales en algunos puntos del vallado ocasionadas por la acumulación de vegetación	
Gestión de residuos generados		
Indicador	Observaciones	NC
Residuos previstos en el proyecto	Los residuos generados hasta la fecha actual proceden de las

Figura 8.9. Acumulaciones de vegetación junto al vallado en su extremo occidental
