**INSTALACIÓN FOTOVOLTAICA "SAN PEDRO" Y CONEXIÓN A RED 15 kV
ÉPILA (ZARAGOZA)
INFORME DE VIGILANCIA AMBIENTAL**

Nombre de la instalación	FV San Pedro
Provincia de la instalación	Zaragoza
Nombre del titular	Inversiones Renomosa, S.L.
CIF del titular	B99533820
Nombre de la empresa de la vigilancia	José Vicente Andrés Ros
Tipo de EIA	Simplificada
Informe en Fase de	Construcción
Periodicidad del informe según DIA	Mensual
Año de seguimiento nº	Año 1
nº de informe y año de seguimiento	Informe nº 11 del año 1
Periodo que recoge el informe	Mayo 2024

Nº Expte. INAGA 500201/01B/2020/09286

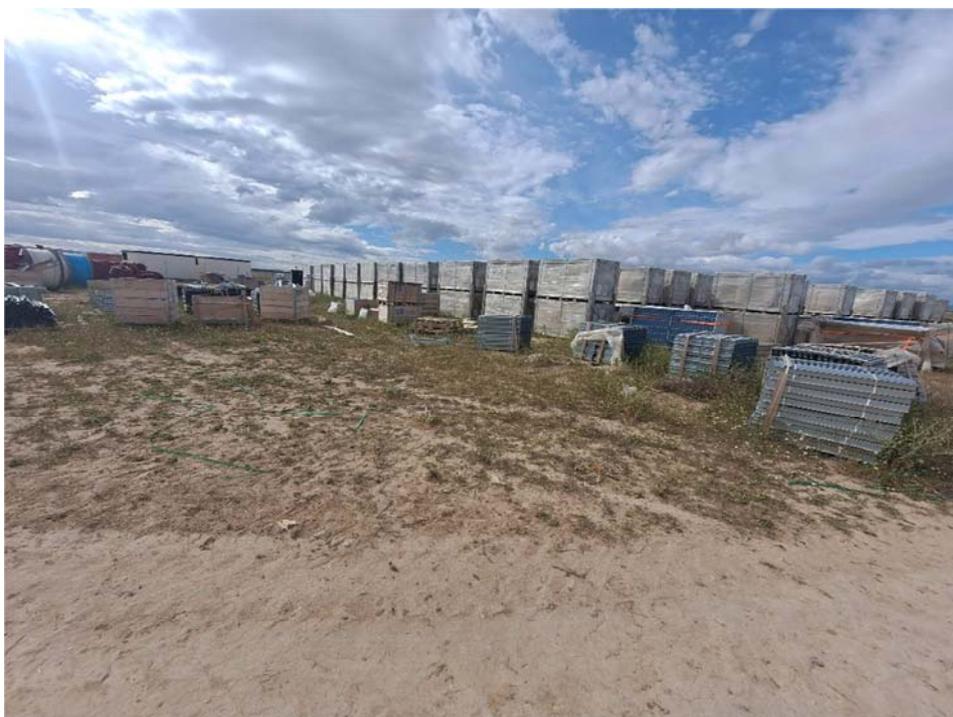
En este periodo no se han realizado trabajos de construcción en esta planta. Sin embargo, dentro de sus límites se encuentran los acopios de materiales que se usan para la construcción de las plantas fotovoltaicas “Épila” y “Épila 123” y para el almacenamiento de los residuos que se generan en las mismas.

Figura 4.1. Acopios de materiales localizados en la planta “San Pedro A”

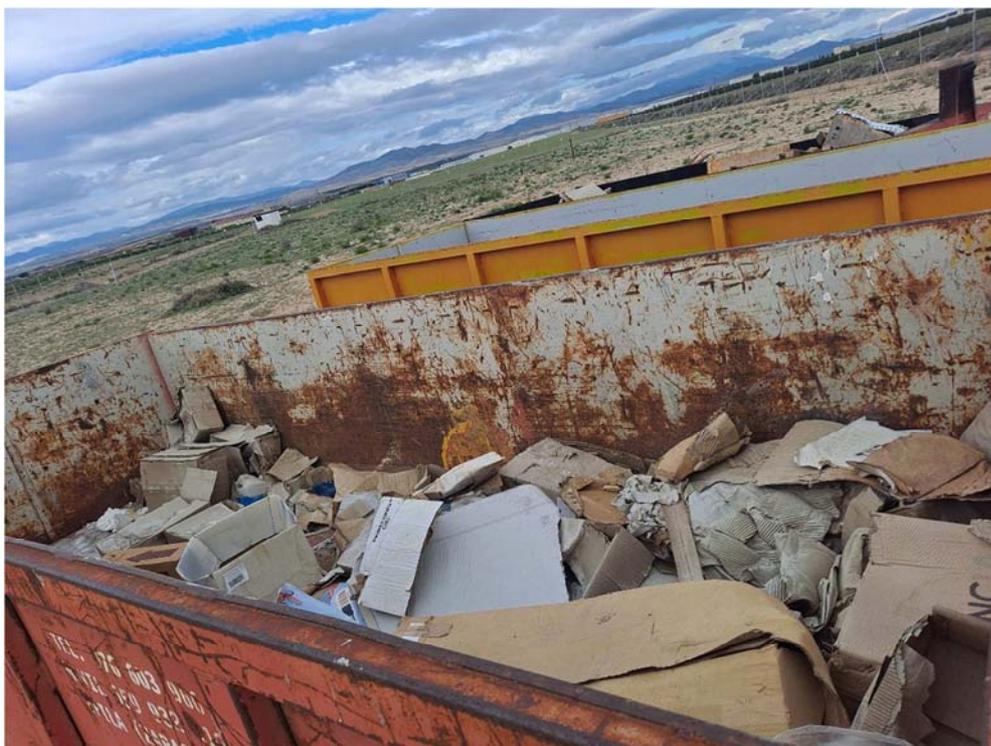
Figura 8.1. Contenedor de cartón

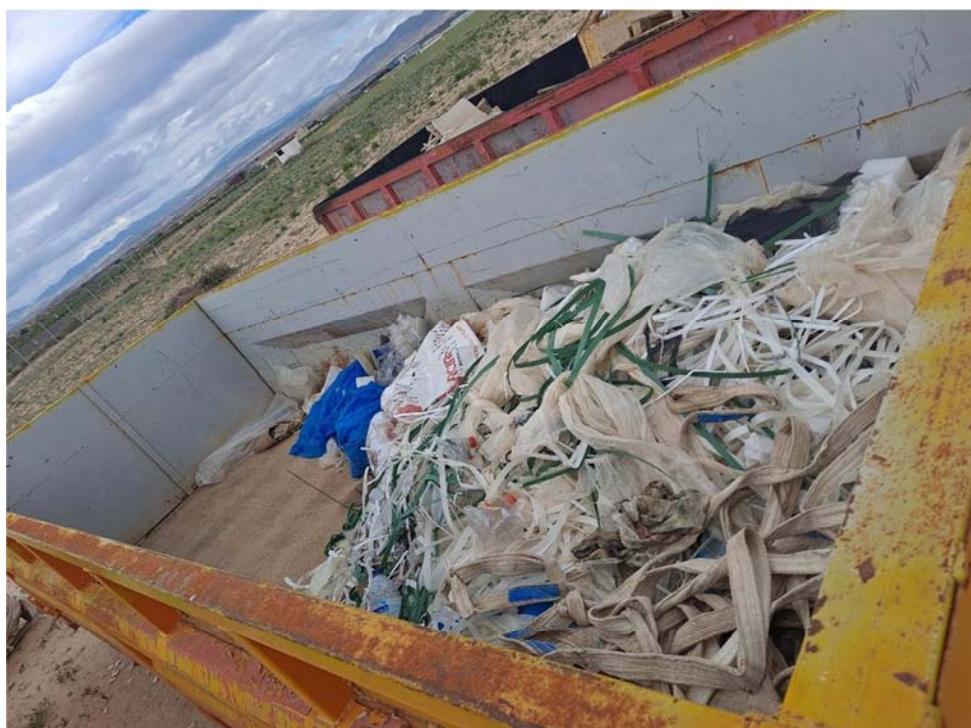
Figura 8.2. Contenedor de plástico

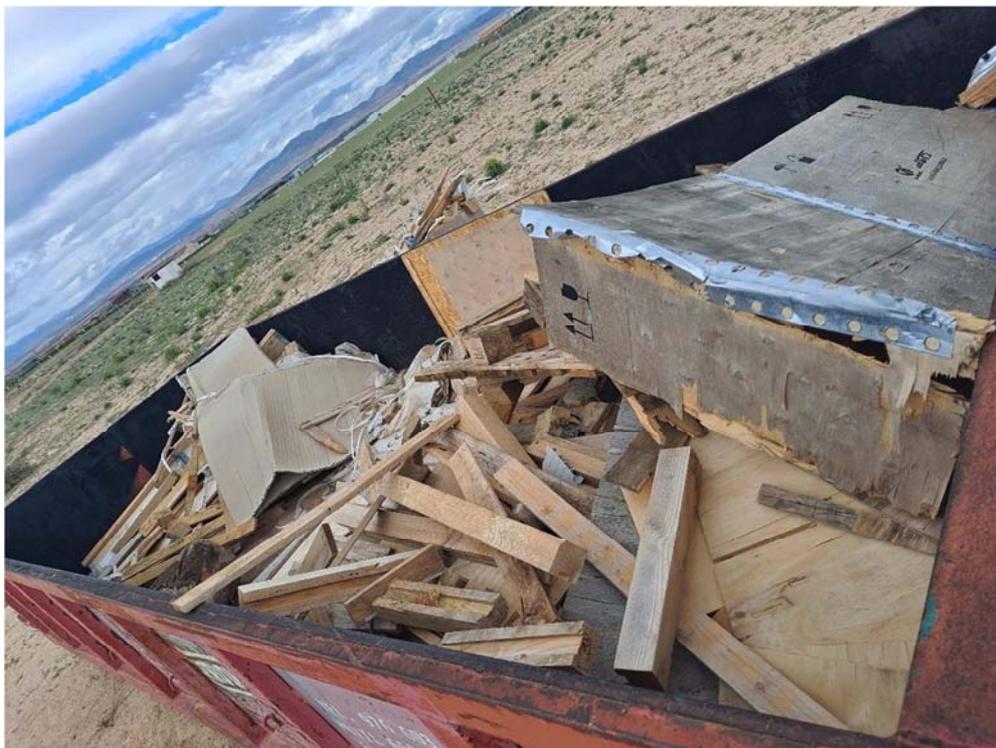
Figura 8.3. Contenedor de madera

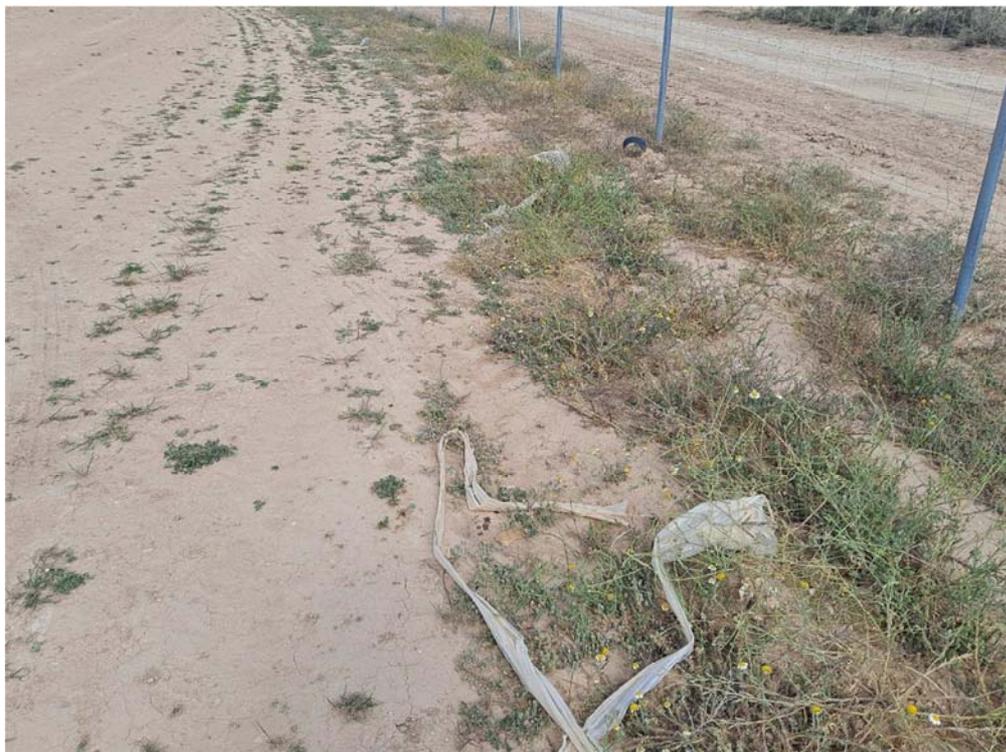
14	Gestión de residuos generados	Acumulaciones de residuos en áreas no designadas para ello	Se han observado algunos plásticos dispersos en la planta "San Pedro A"	17-04-24	Recoger los plásticos y depositarlos en el contenedor habilitado	
15	Instalación y mantenimiento del vallado	Existencia de elementos que puedan dañar a la fauna	Se observa un poste doblado y un tramo roto del vallado, que ha dado lugar a la existencia de elementos punzantes	16-05-24	Sustituir el poste doblado y el tramo roto del vallado

Figura 8.5. Plásticos dispersos en la parcela

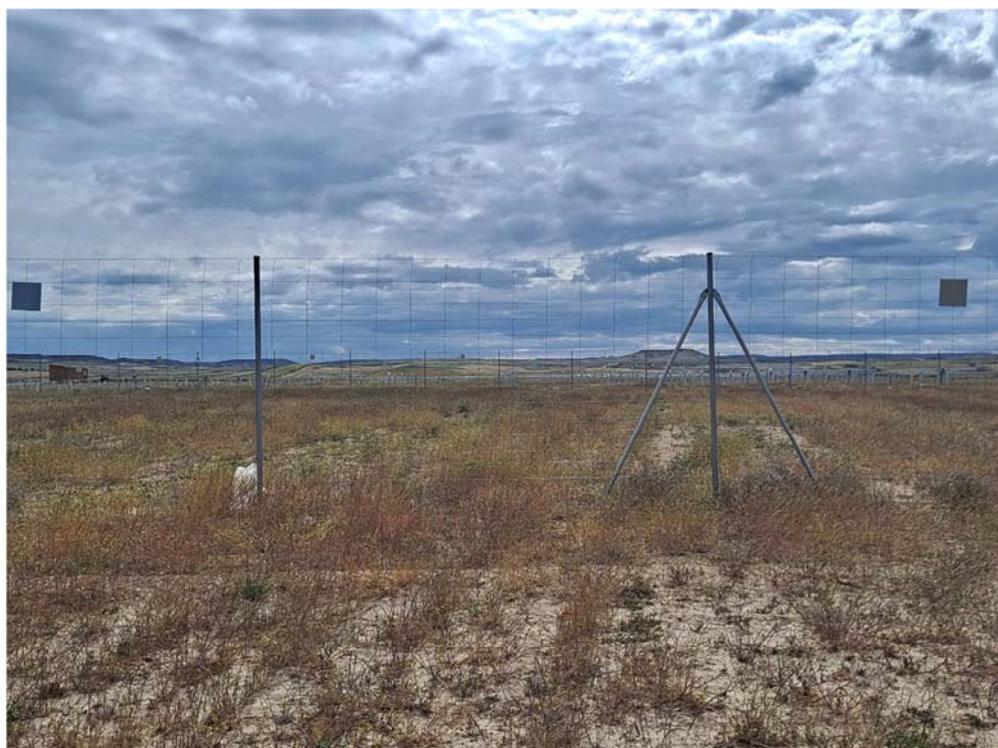
Figura 8.6. Vano del vallado sin placa de visibilidad

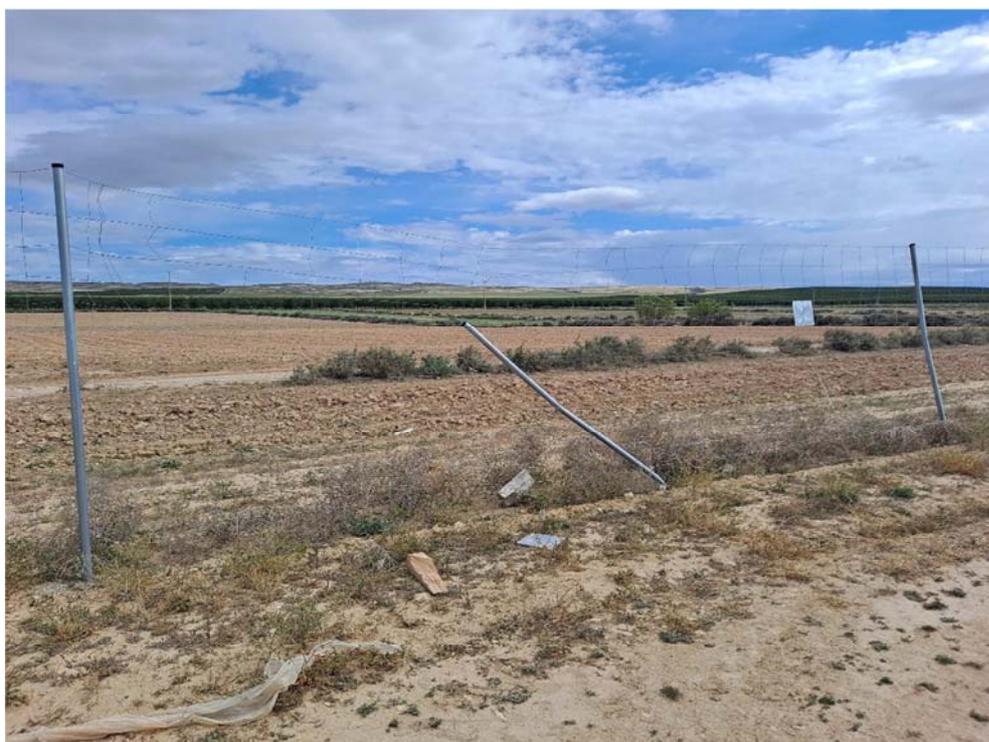
Indicador	Observaciones	NC
Existencia de elementos que puedan dañar a la fauna	Se observa un poste doblado en el límite norte del vallado, que ha dado lugar a la rotura de los alambres generando la existencia de elementos punzantes que pueden ser peligrosos para la fauna.	15
Elementos de visibilidad para la fauna	A fecha de 16-05-2024, siguen faltando las tres placas de visibilidad, cuya ausencia ya se notificó en la visita anterior.	13
Permeabilidad territorial para la fauna	Se observan obstrucciones puntuales en el límite occidental del vallado ocasionadas por la acumulación de vegetación, siendo

Figura 8.7. Poste doblado y placa de visibilidad en el suelo

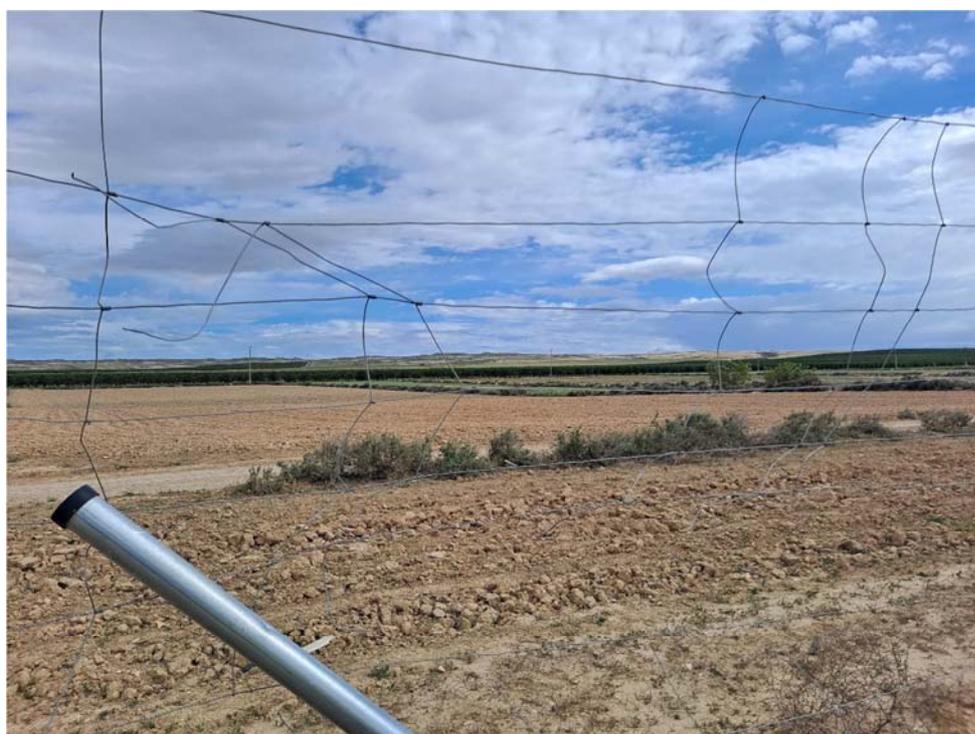
Figura 8.8. Detalle de los alambres rotos junto al poste doblado

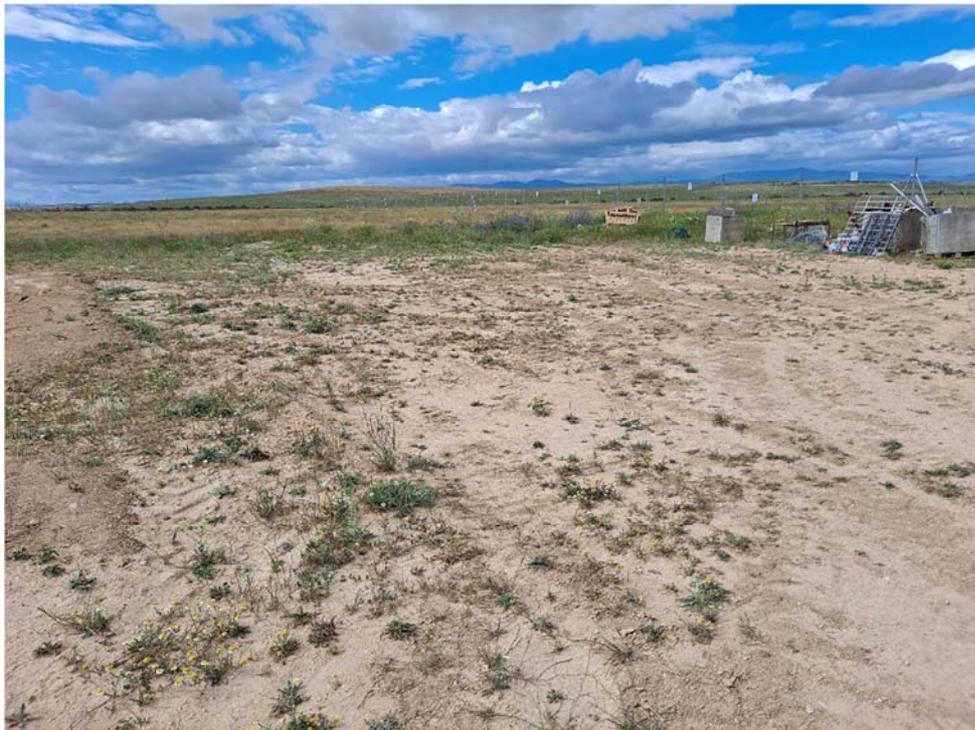
Figura 8.9. Zona limpia de residuos entre las plantas Épila y San Pedro
