**INSTALACIÓN FOTOVOLTAICA "SAN PEDRO" Y CONEXIÓN A RED 15 kV
ÉPILA (ZARAGOZA)
INFORME DE VIGILANCIA AMBIENTAL**

| Informe en Fase de | Construcción |
| nº de informe y año de seguimiento | Informe nº 12 del año 1 |
| Periodo que recoge el informe | Junio 2024 |

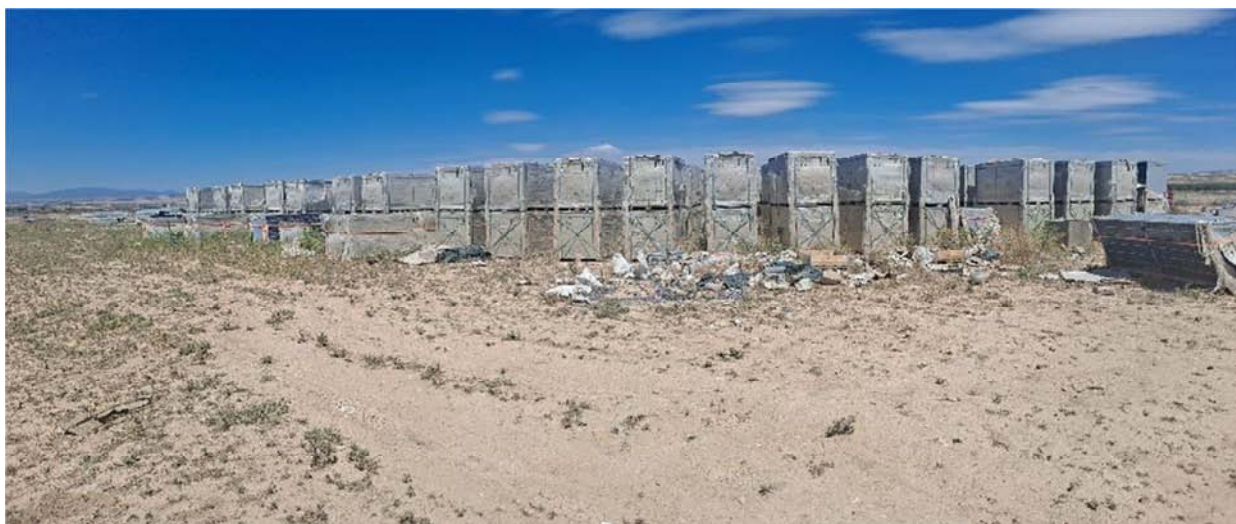
Figura 4.1. Acopios de materiales localizados en la planta “San Pedro A”

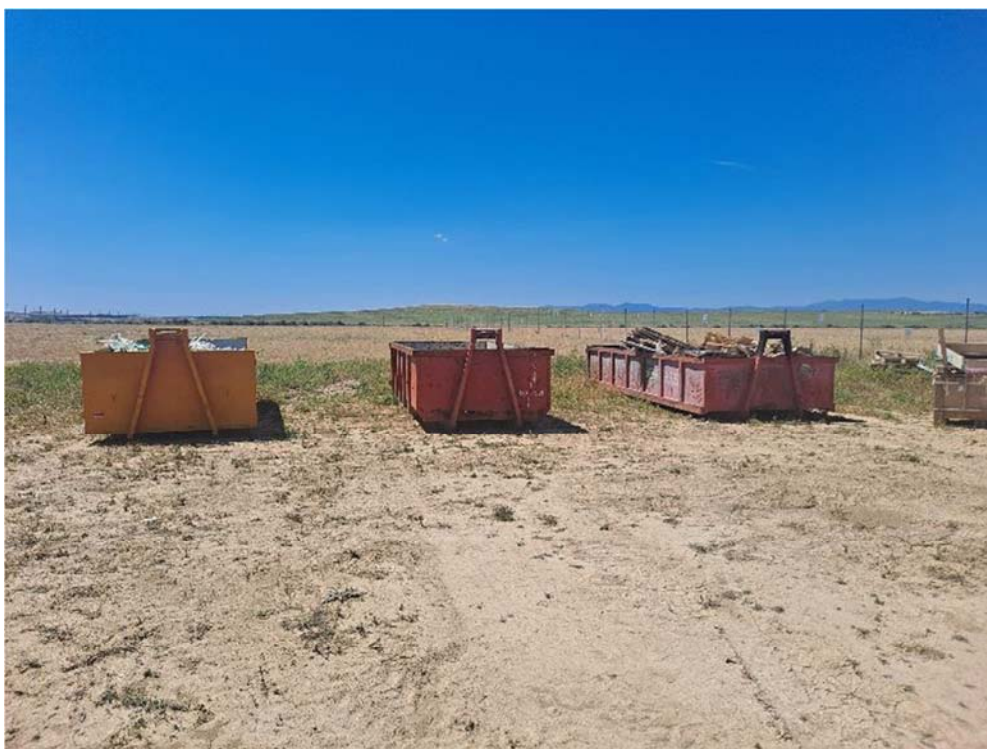
| Áreas de almacenamiento adecuadas | La zona de almacenamiento de residuos se ha trasladado desde “san Pedro B” a los terrenos existentes entre las plantas “San Pedro A” y “Épila. Esta zona de almacenamiento es conjunta para las plantas “Épila”, “San Pedro” y “Épila 123”. | |

Figura 8.1. Contenedores de residuos trasladados a los terrenos entre las plantas “San Pedro A” y “Épila”

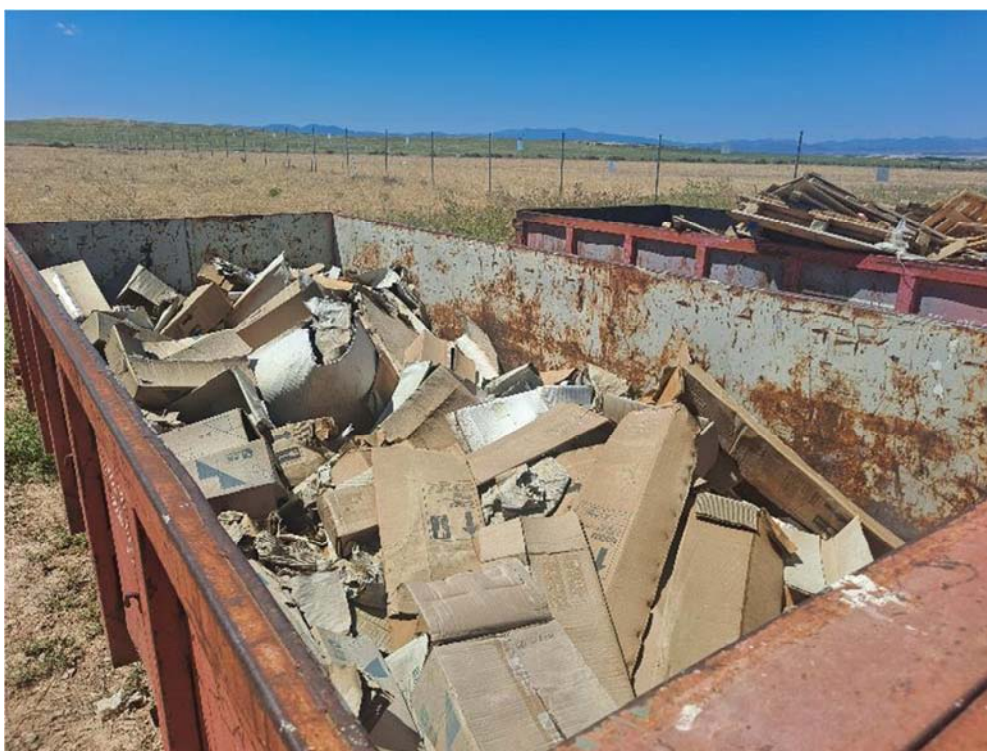
Figura 8.2. Contenedor de cartón

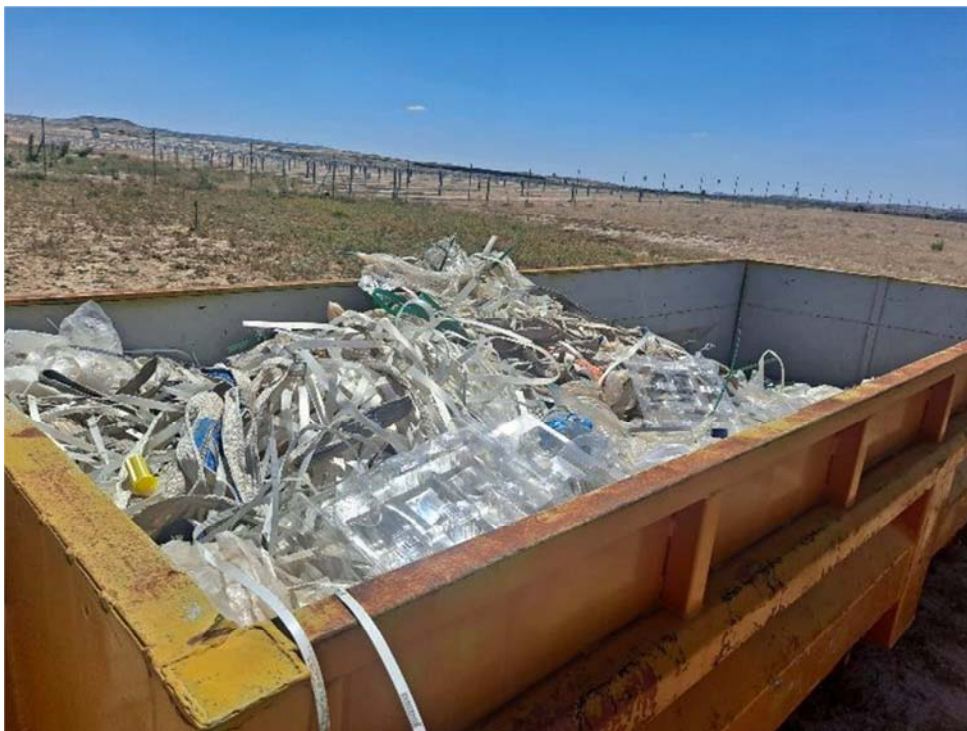
Figura 8.3. Contenedor de plástico

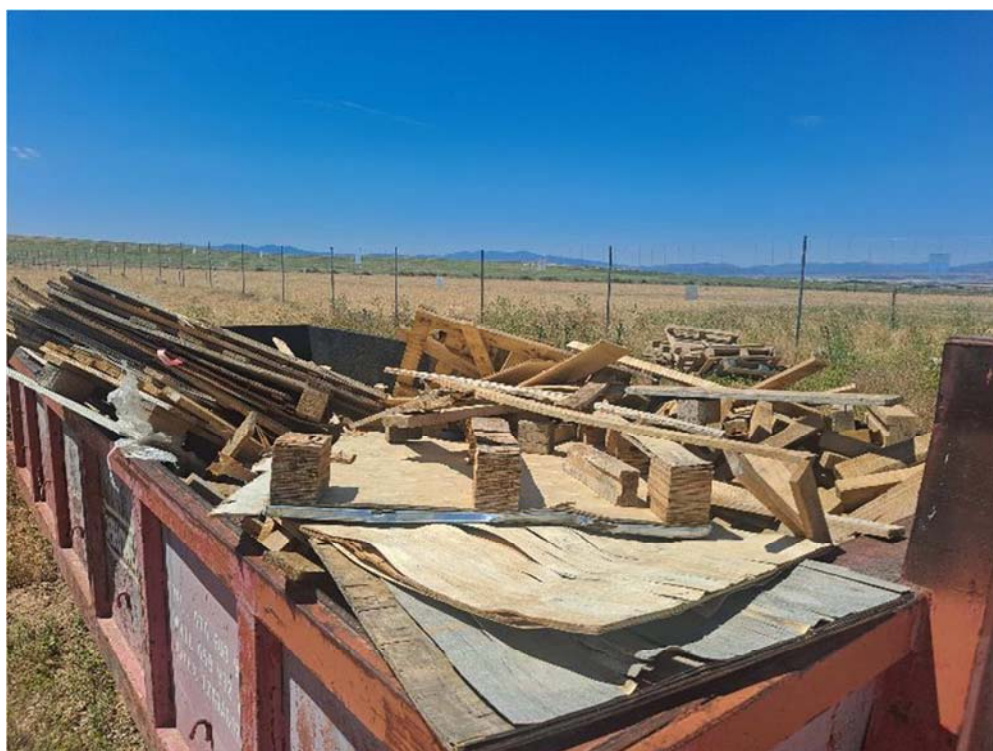
Figura 8.4. Contenedor de madera

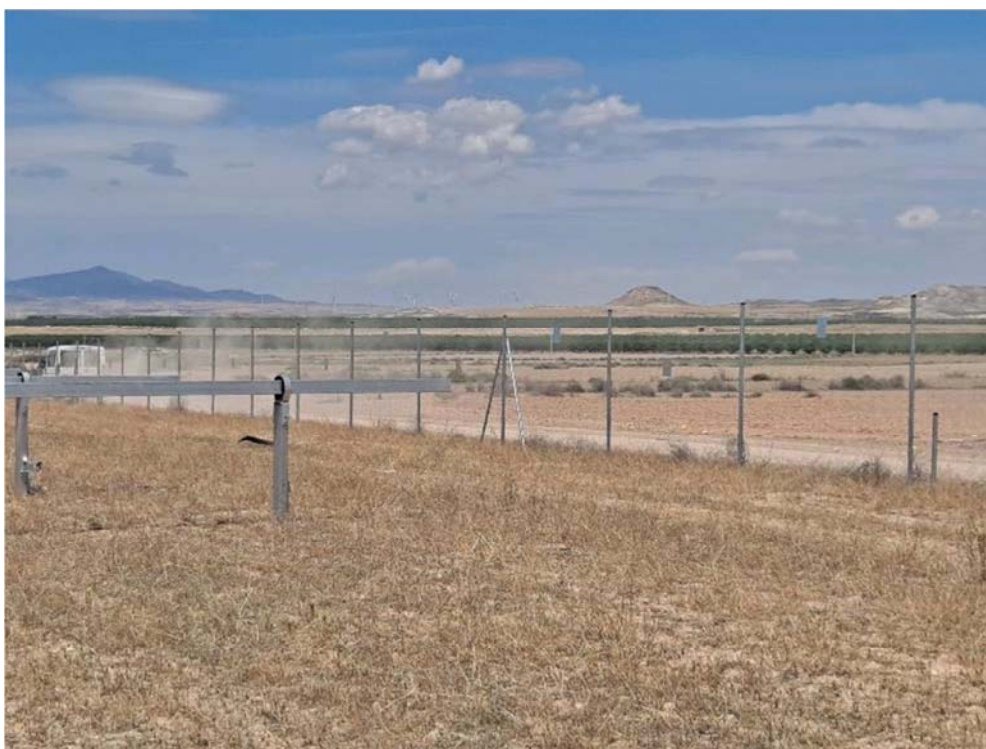
| Información a los trabajadores | | |
|--|---|---|
| Polvo debido al desplazamiento de vehículos y maquinaria | La maquinaria circula a baja velocidad, por lo que apenas genera polvo en sus desplazamientos. Sin embargo, sí se han observado cantidades moderadas de polvo debido a la circulación de vehículos. | |

| Riegos periódicos en las zonas de obras y accesos | No se tiene constancia de la realización de riegos, que deberían realizarse periódicamente, especialmente los días de altas temperaturas. | 12 |

| NO CONFORMIDADES | | | | | | |
|---|---|--|---|---|---|---|
| 12 | Nivel de polvo | Nubes de polvo debido al desplazamiento de vehículos | Se vuelve a observar que se generan cantidades moderadas de polvo debido a la circulación de los vehículos y que no se realizan los riesgos correspondientes | 14-06-24 | Realizar riegos periódicos en los accesos y zonas de circulación, especialmente los días de altas temperaturas | |

Figura 8.5. Polvo generado por la circulación de vehículos

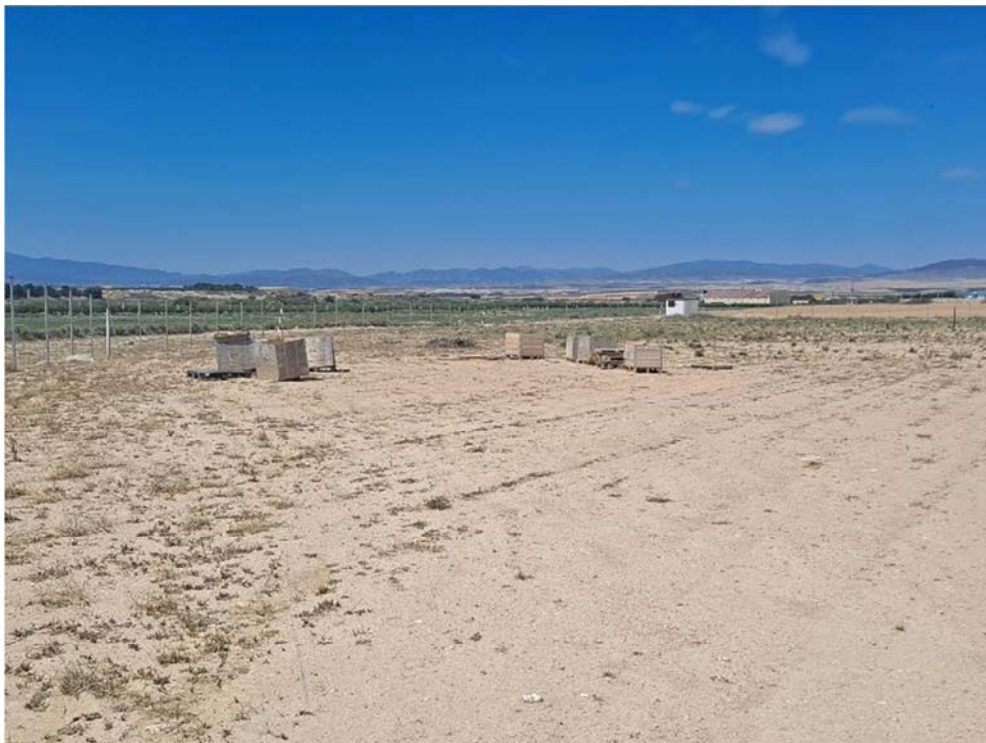
Figura 8.6. Aspecto de la planta “San Pedro B”, donde solo quedan algunos cajones vacíos

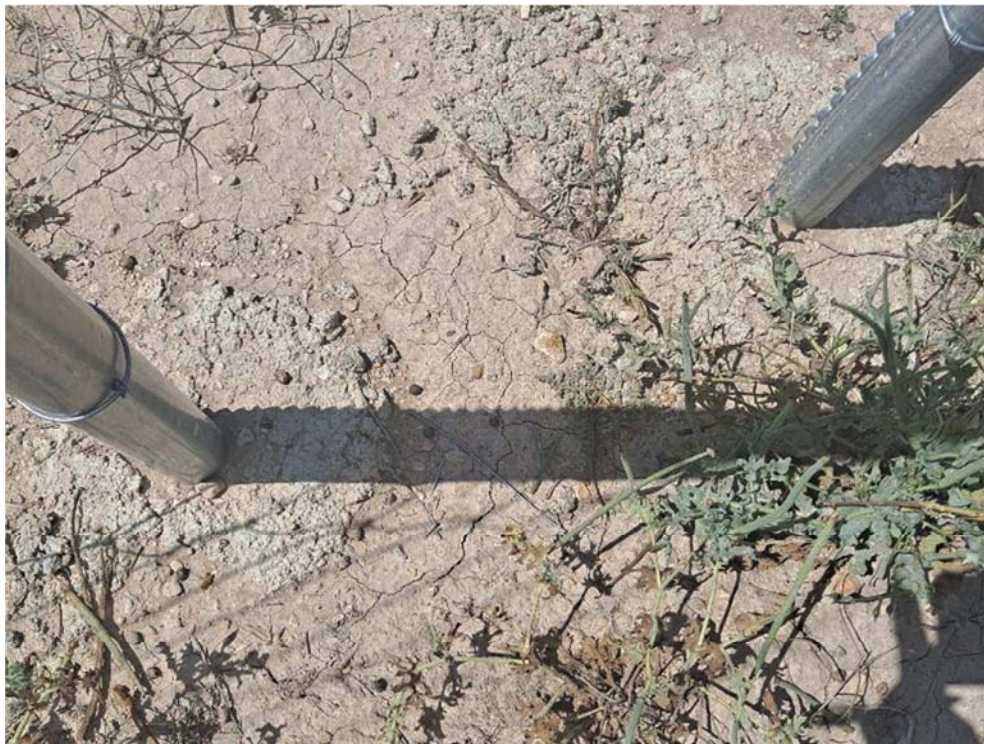
| Acumulaciones de residuos en áreas no designadas para ello | En la visita del 13-09-23 se identificaron frecuentes restos de alambres junto a los pasos de fauna del vallado, consecuencia de la apertura de los mismos. Se comunicó la necesidad de su recogida y depósito en el contenedor habilitado. A fecha 14-06-24 siguen encontrándose los alambres en el suelo junto a los pasos de fauna a lo largo de todo el vallado. | 09 |

| NO CONFORMIDADES | | | | | | |
|---|---|--|---|---|---|---|
| 09 | Gestión de residuos generados | Acumulaciones de residuos en áreas no designadas para ello | Se identificaron frecuentes restos de alambres junto a los pasos de fauna del vallado | 13-09-23 | Recoger los alambres y depositarlos en el contenedor habilitado | |

Figura 8.7. Alambres en el suelo junto a los pasos de fauna

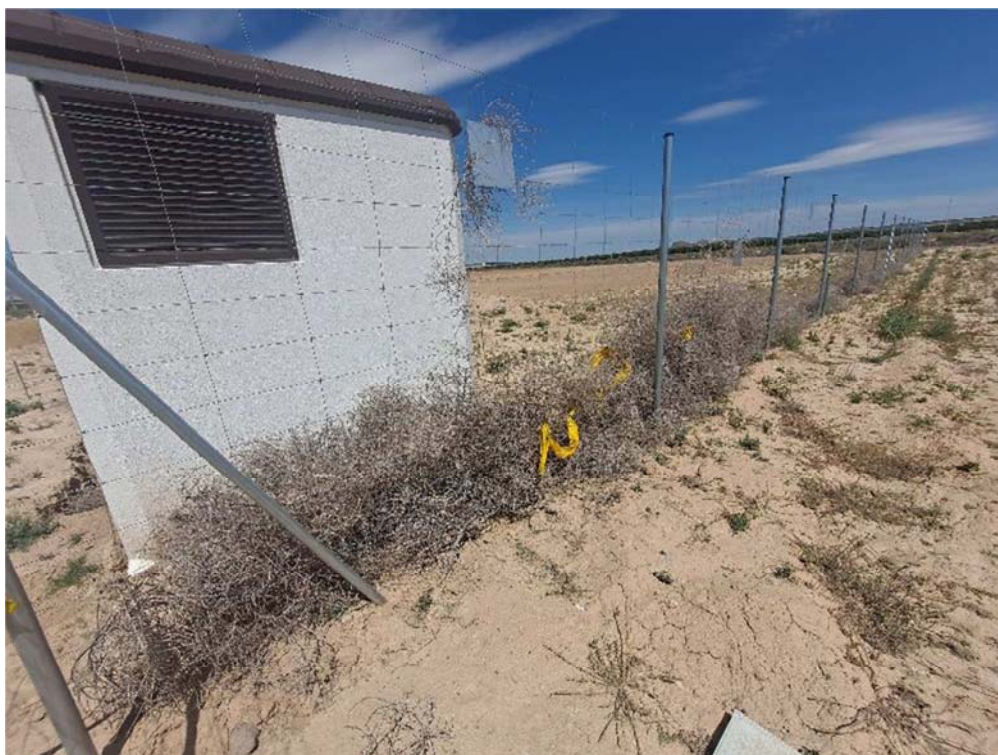
| Permeabilidad territorial para la fauna | Se observan obstrucciones puntuales en el límite occidental del vallado ocasionadas por la acumulación de vegetación, siendo este proceso natural. | |

Figura 8.8. Acumulación de vegetación en el límite occidental de la planta “San Pedro B”

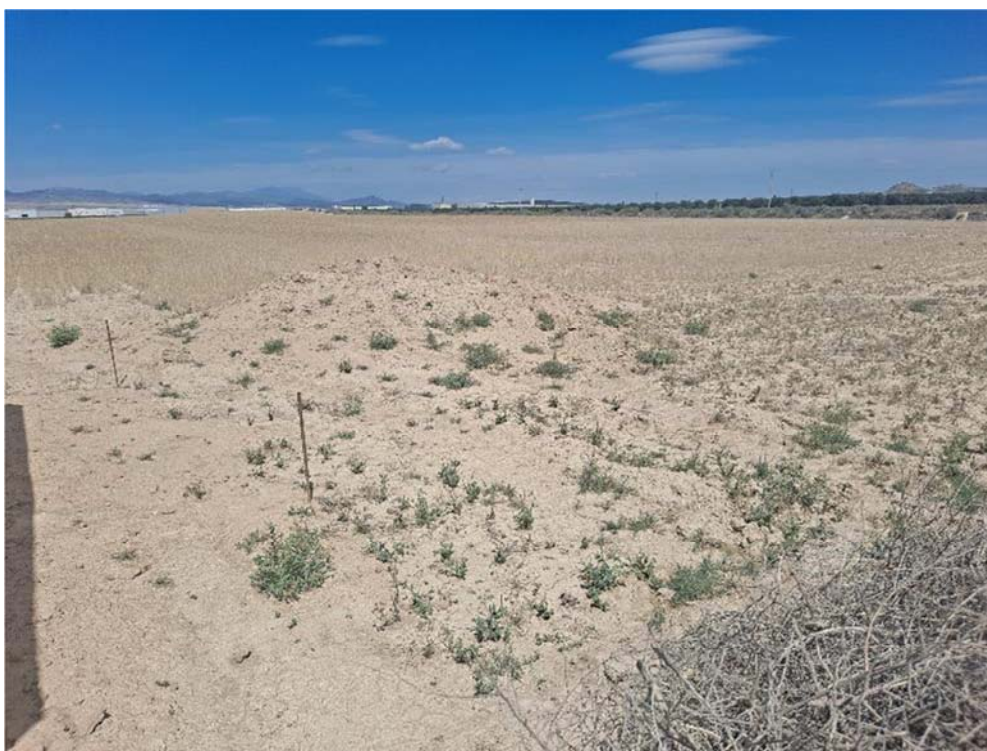
| Aptitud de la tierra vegetal para su uso en la restauración | La tierra vegetal que se retiró para la instalación de la caseta que albergará el centro de transformación y que no se ha restituido a la propia excavación, se encuentra en buen estado de conservación. | |

| Dimensiones de los acopios para su adecuada conservación | El acopio presenta una altura adecuada, menor a 1,50 m. | |

Figura 8.9. Aspecto del acopio de tierra vegetal procedente de la cimentación de la caseta que albergará el centro de transformación

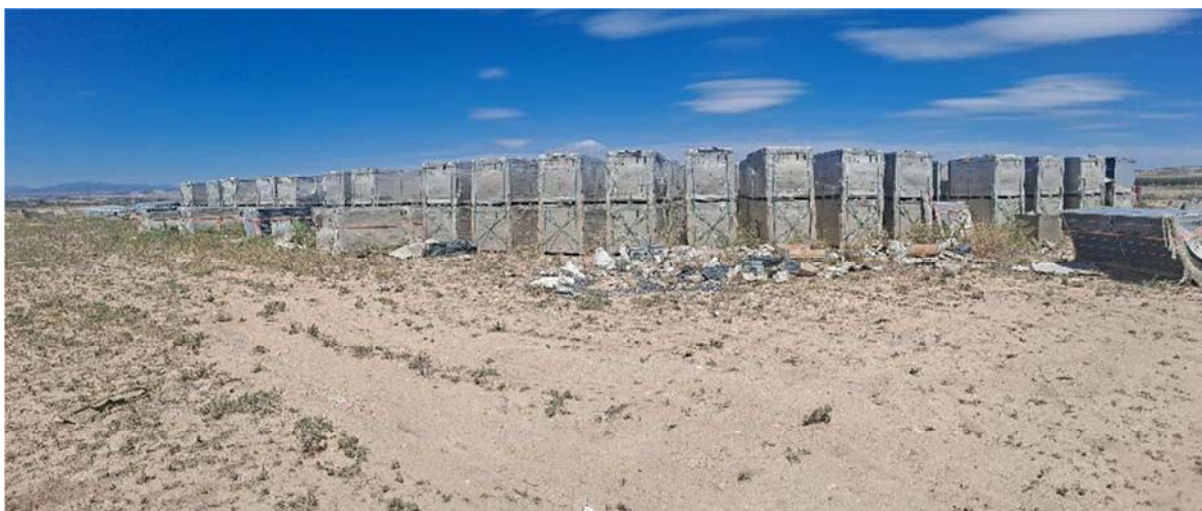
Figura 8.10. Aspecto de la planta "San Pedro A", con los acopios de material

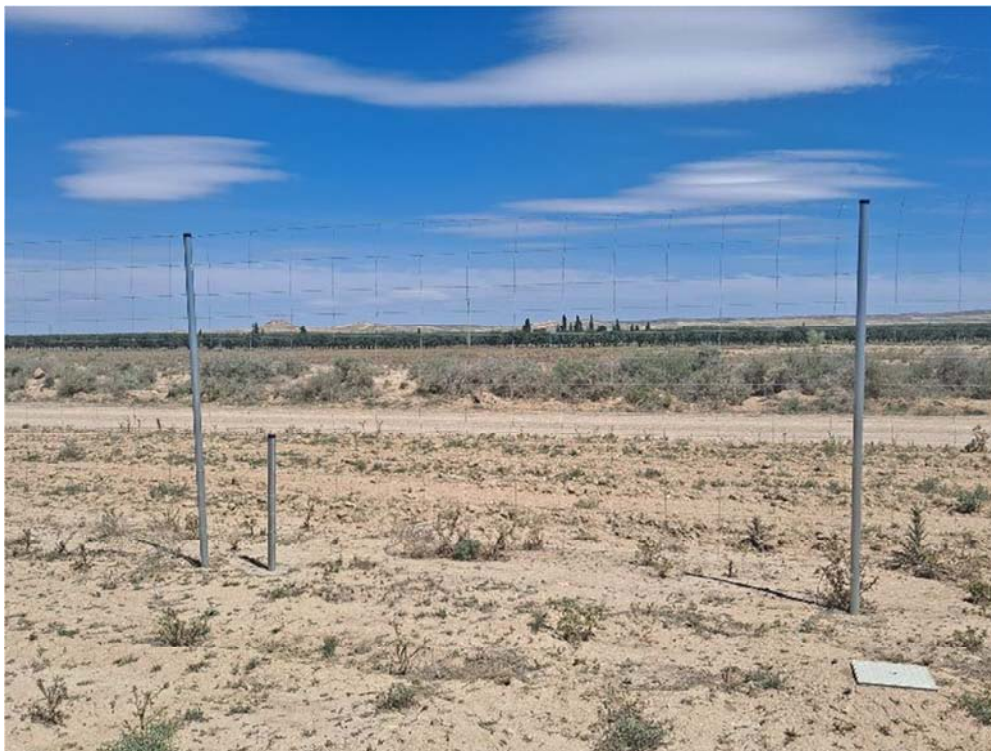
| Elementos de visibilidad para la fauna | A fecha de 14-06-2024, se ha identificado la ausencia de cuatro placas de visibilidad en el vallado de “San Pedro A”. | 13 |

| NO CONFORMIDADES | | | | | | |
|---|---|--|---|---|---|---|
| 13 | Instalación y mantenimiento del vallado | Elementos de visibilidad | Se han identificado cuatro vanos sin placas de visibilidad | 17-04-24 | Reponer las placas que faltan | |

Figura 8.11. Vano del vallado sin placa de visibilidad

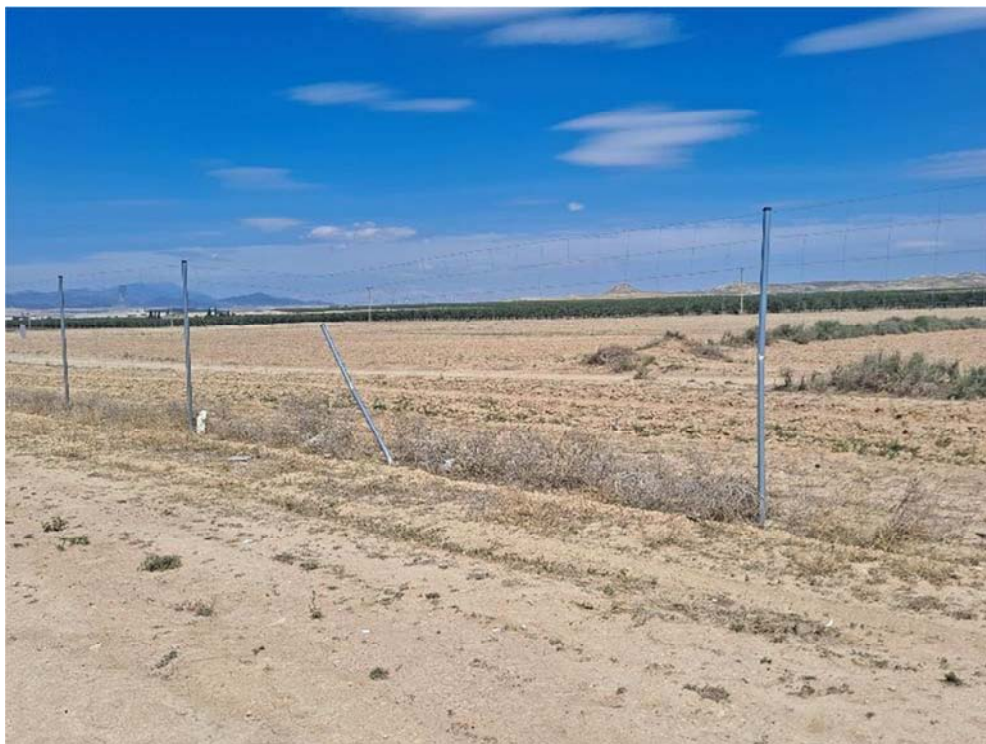
| Existencia de elementos que puedan dañar a la fauna | Existe un poste doblado en el límite norte del vallado, que ha dado lugar a la rotura de los alambres generando la existencia de elementos punzantes que pueden ser peligrosos para la fauna. | 15 |

| NO CONFORMIDADES | | | | | | |
|---|---|--|---|---|---|---|
| 15 | Instalación y mantenimiento del vallado | Existencia de elementos que puedan dañar a la fauna | Se observa un poste doblado y un tramo roto del vallado, que ha dado lugar a la existencia de elementos punzantes | 16-05-24 | Sustituir el poste doblado y el tramo roto del vallado | |

Figura 8.12. Poste doblado y placas de visibilidad caídas/ausentes. El vallado se encuentra roto y con elementos punzantes

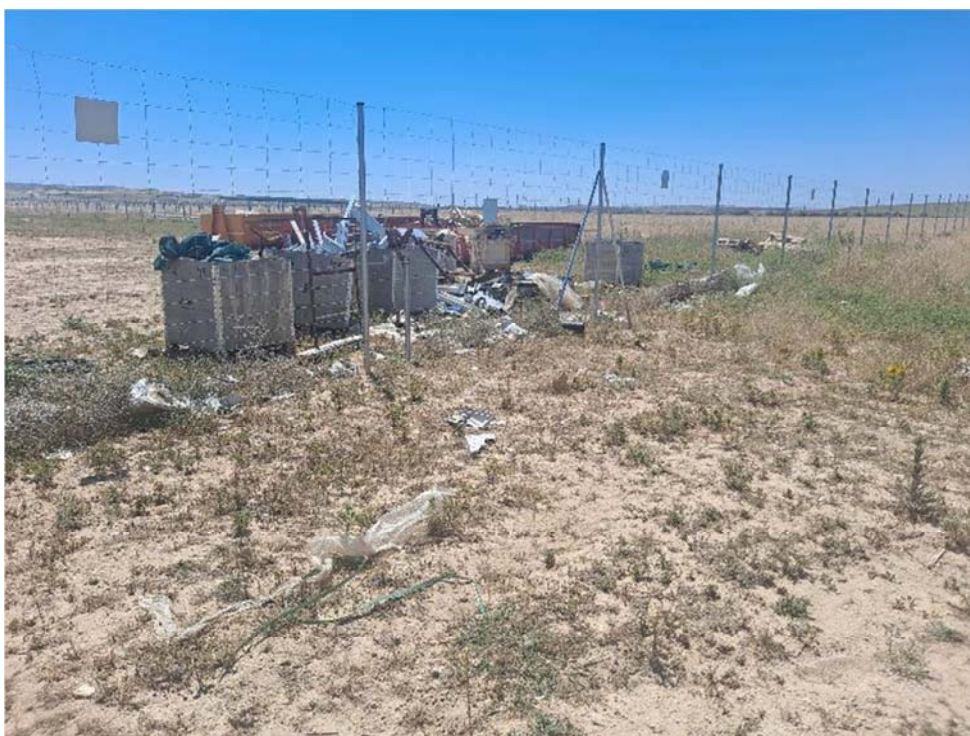
| | Se han observado algunos plásticos dispersos en la planta "San Pedro A" y también en "San Pedro B". Junto a los acopios de material también se han identificado tornillos y tuercas en el suelo, con el riesgo de que queden enterrados. | 14 |

| NO CONFORMIDADES | | | | | | |
|---|---|--|---|---|---|---|
| 14 | Gestión de residuos generados | Acumulaciones de residuos en áreas no designadas para ello | Se han observado algunos plásticos dispersos en las plantas "San Pedro A" y "San Pedro B". Junto a los acopios de material también se han identificado tornillos y tuercas en el suelo, con el riesgo de que queden enterrados. | 17-04-24 | Recoger los residuos de depositarlos en los contenedores habilitados. Recoger los materiales dispersos en el suelo. | |

Figura 8.13. Presencia de residuos dentro de la planta “San Pedro A”

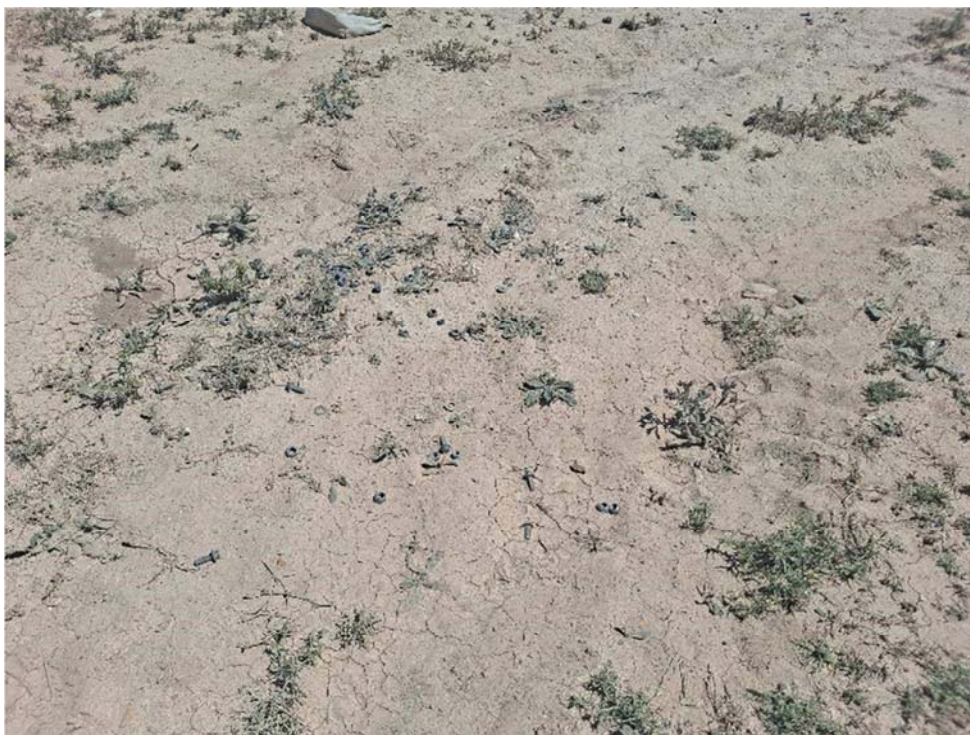
Figura 8.14. Tuercas y tornillos en el suelo, junto a los acopios de material, en la planta “San Pedro A”
