INSTALACIÓN FOTOVOLTAICA "SAN PEDRO" Y CONEXIÓN A RED 15 kV
ÉPILA (ZARAGOZA)
INFORME DE VIGILANCIA AMBIENTAL

Nombre de la instalación	FV San Pedro
Provincia de la instalación	Zaragoza
Nombre del titular	Inversiones Renomosa, S.L.
CIF del titular	B99533820
Nombre de la empresa de la vigilancia	José Vicente Andrés Ros
Tipo de EIA	Simplificada
Informe en Fase de	Construcción
Periodicidad del informe según DIA	Mensual
Año de seguimiento nº	Año 1
nº de informe y año de seguimiento	Informe nº 1 del año 1
Periodo que recoge el informe	Julio-agosto 2023

Nº Expte. INAGA 500201/01B/2020/09286

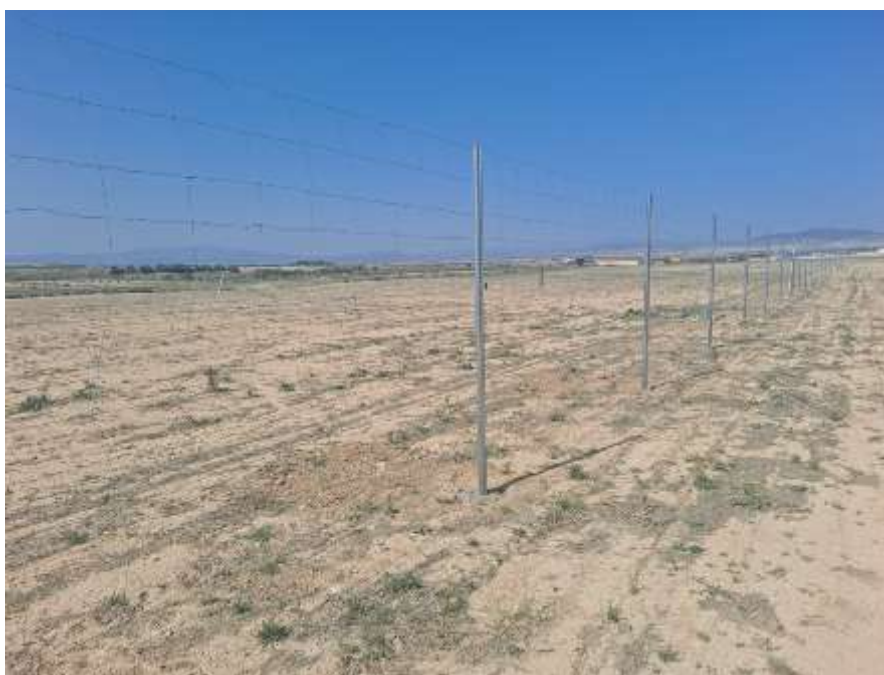
Figura 4.1. Vallado de la planta “San Pedro”

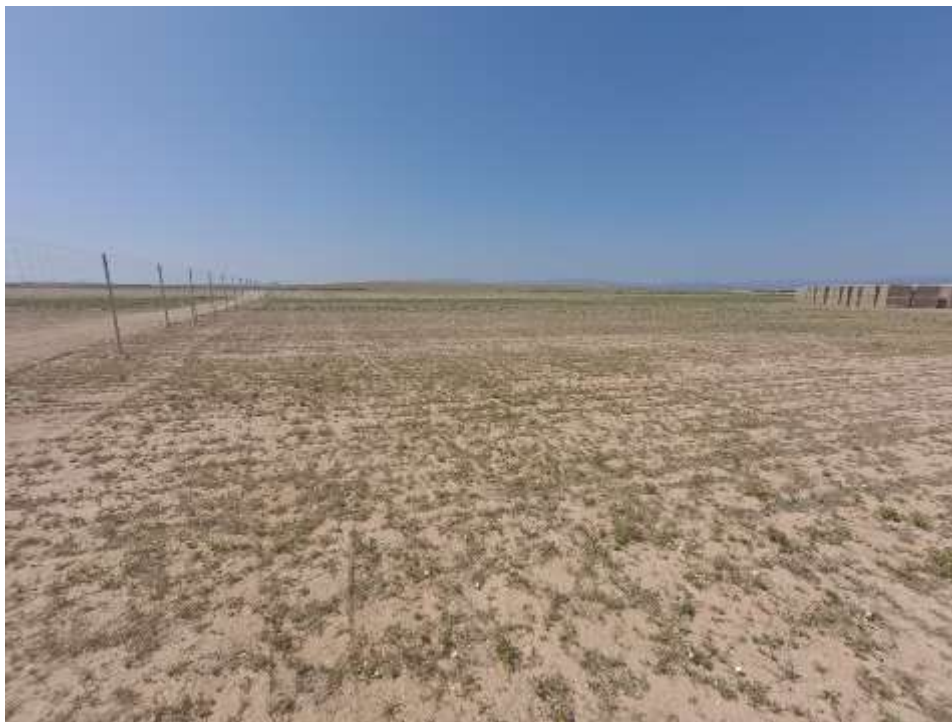
Siniestralidad de la fauna en viales		
Indicador	Observaciones	NC
Cadáveres de animales en los viales	No se han identificado cadáveres de animales en los viales de acceso ni dentro del recinto vallado	
Medidas compensatorias para la fauna		
Indicador	Observaciones	NC
Corredores de fauna	Se ha respetado un pasillo entre las plantas fotovoltaicas “Épila” y “San Pedro” de 50 m de anchura

Figura 8.1. Espacio libre de 50 m entre las plantas contiguas “Épila” y “San Pedro”

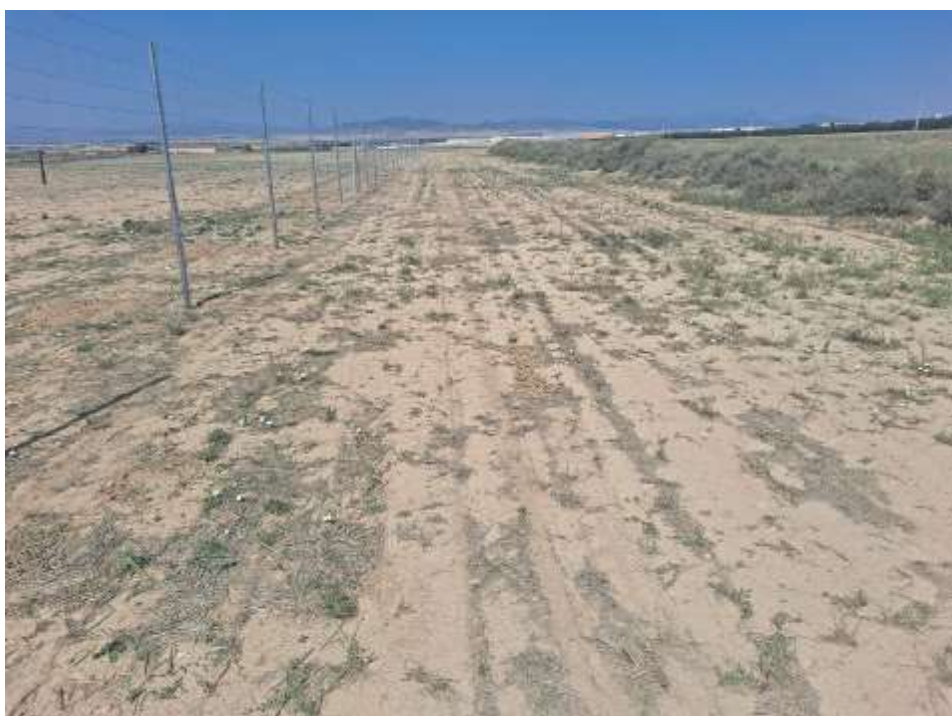
Figura 8.2. Retranqueo de 10 del vallado respecto al límite de la parcela

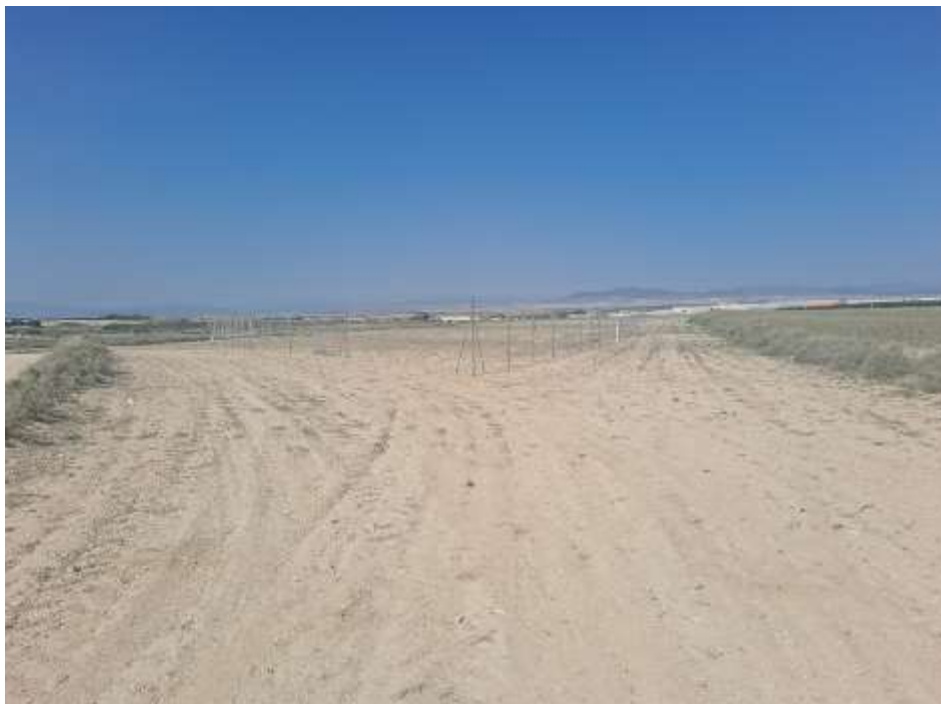
Figura 8.3. Marcas de rodadas en el perímetro del vallado, pero dentro de las parcelas de proyecto

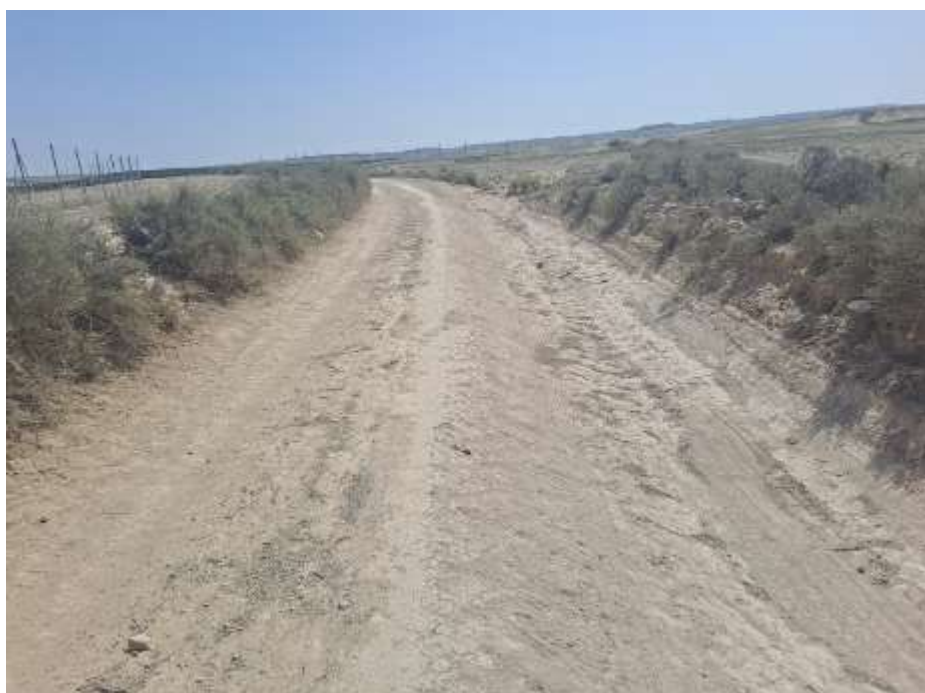
Figura 8.4. Estado del camino que discurre junto a la planta. Presenta alguna zona algo hundida, si bien no se debe a las obras en la planta. No presenta obstáculos.

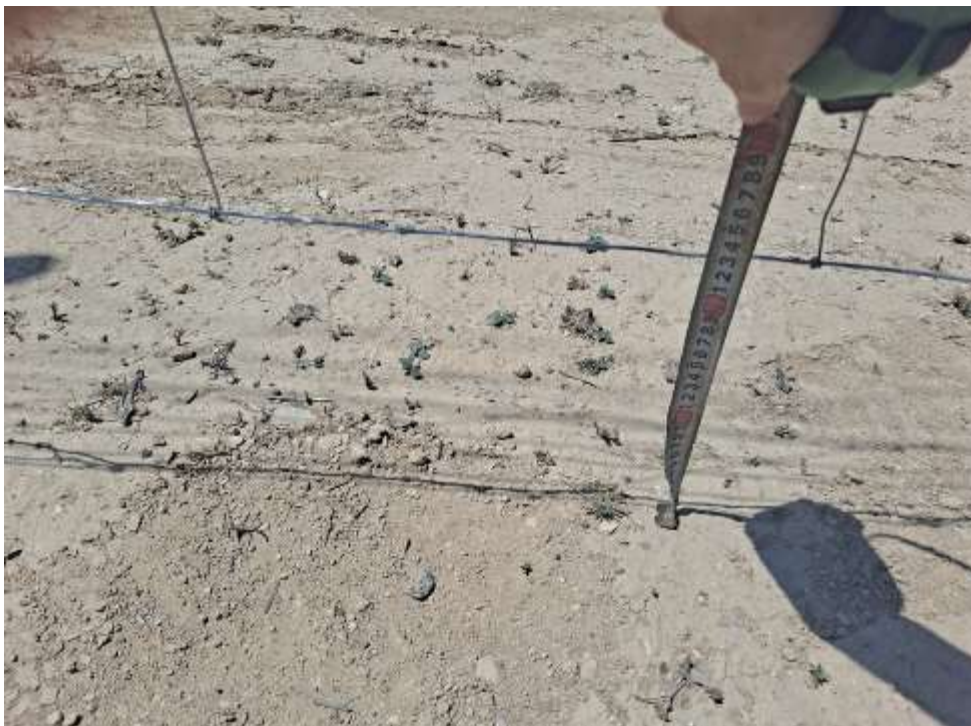
Figura 8.5. Espacio libre de 20 cm desde el suelo en todo el perímetro vallado

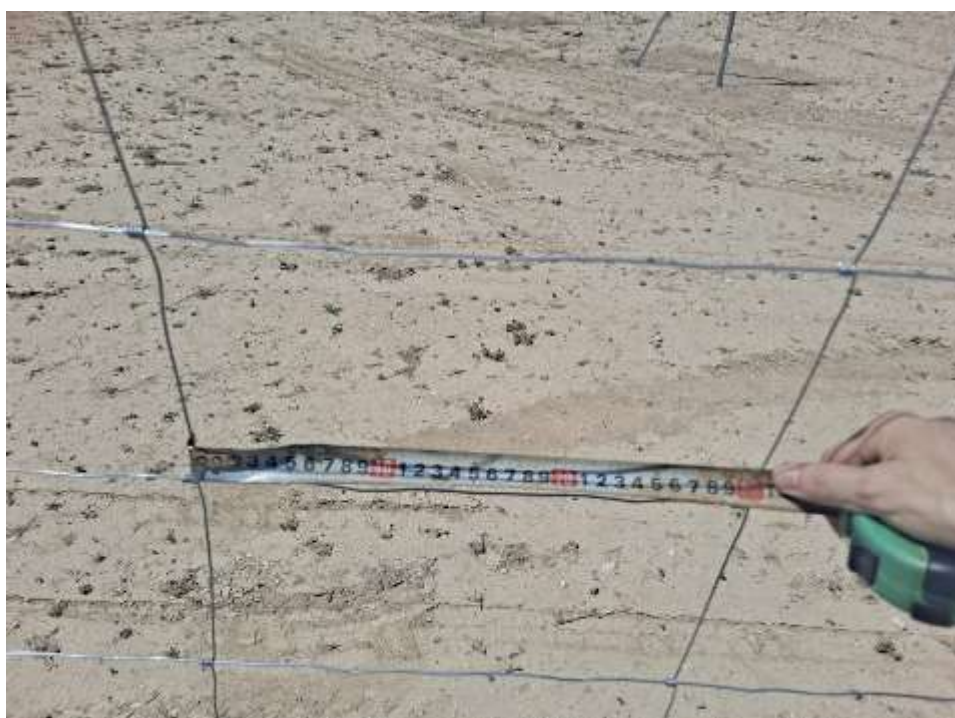
Figura 8.6. Tamaño de los cuadros de la malla de 30x15 cm

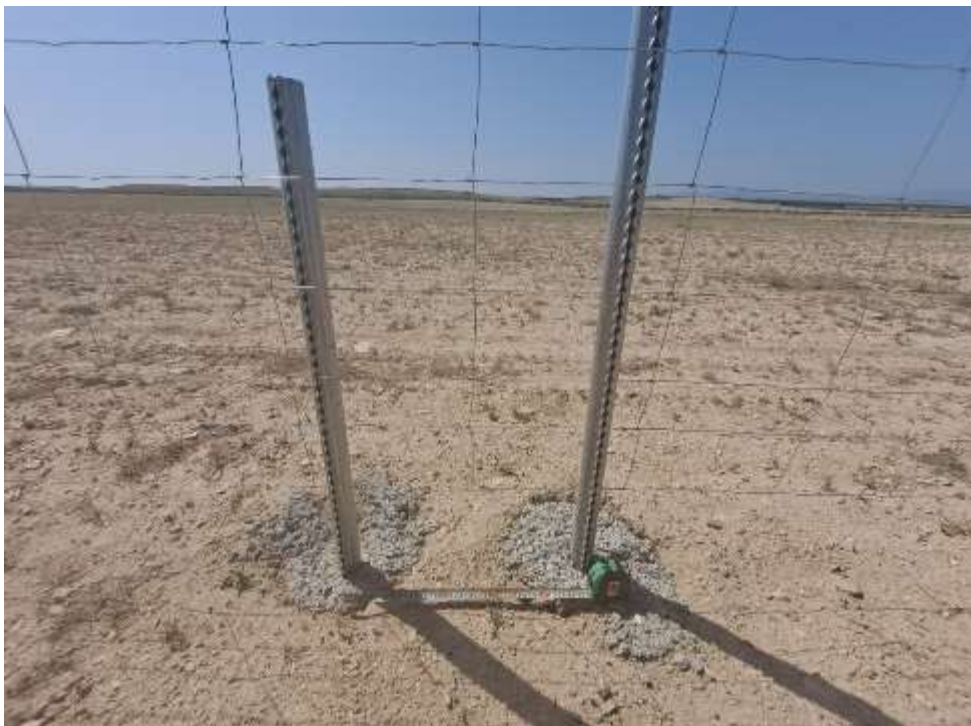
Intercepción de zonas de circulación preferente de agua	Por la planta discurre el cauce del barranco de Val del Tomillar	
Contaminación de suelos y aguas		
Indicador	Observaciones	NC
Evidencias de contaminación en las aguas o cauces cercanos	No se han observado	
Evidencias de contaminación en los suelos	No se han observado	
Protocolo en caso de vertido accidental	No se dispone de protocolo a seguir en caso de vertido accidental	07
Instalación y mantenimiento del vallado		
Indicador	Observaciones	NC
Altura adecuada del vallado	Altura del vallado de 2,2 m, que se considera suficiente	
Existencia de elementos que puedan dañar a la fauna	No se han observado de elementos cortantes o punzantes	
Elementos de visibilidad para la fauna	Están pendientes de instalación	
Permeabilidad territorial para la fauna	Se ha constatado la existencia de un hueco de 20 cm libre desde el suelo a lo largo de todo el vallado Los cuadros del mallado son de 15x30 cm (450 cm ²) Se han habilitado pasos para fauna de mayor tamaño cada 48 m. En San Pedro B se encuentran todos abiertos pero en San Pedro A se encuentran parcialmente sin terminar

Figura 8.7. Paso para fauna en el vallado pendiente de abrir en recinto San Pedro A

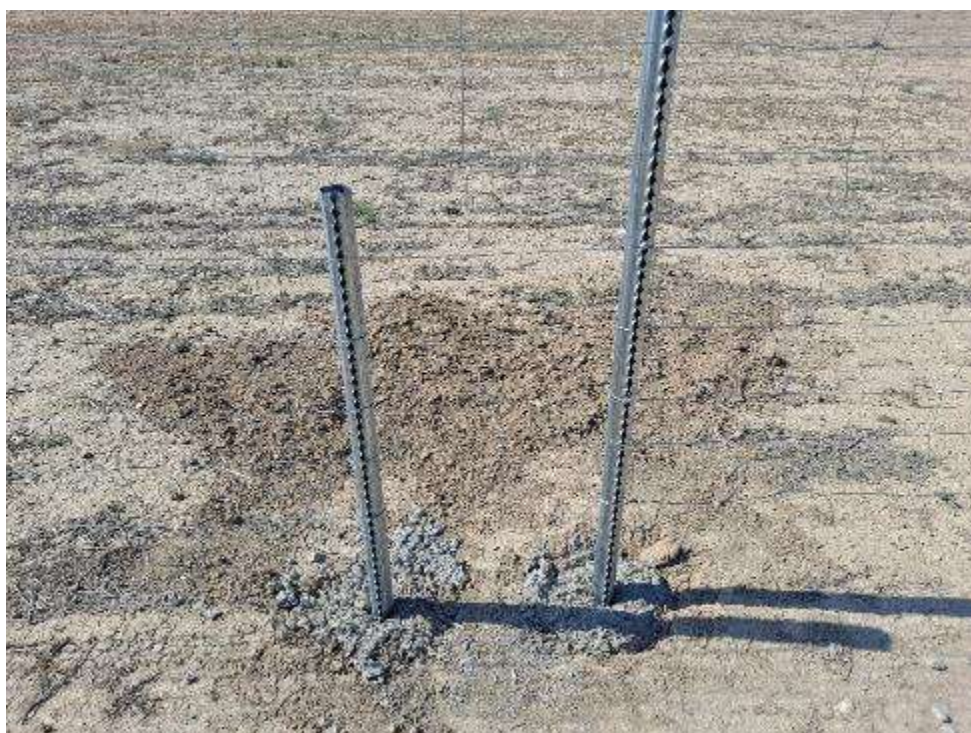
Figura 8.8. Paso para fauna en el vallado ya terminado en recinto San Pedro B (fecha 27-07-2023)

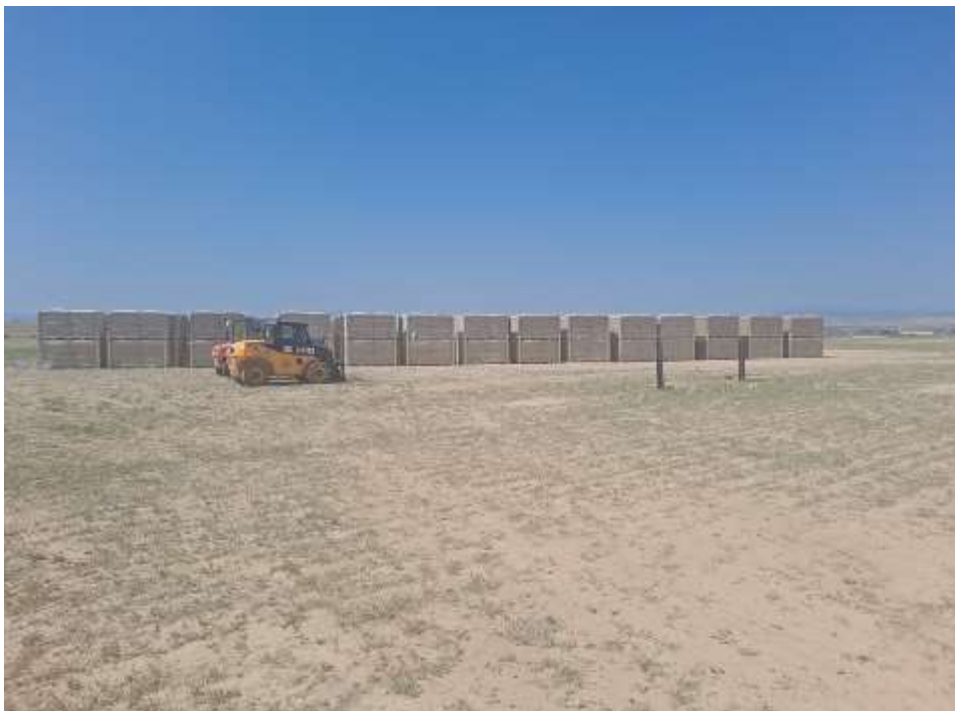
Figura 8.9. Acopios de material y maquinaria aparcada dentro del recinto de la planta (fecha 20-07-2023)

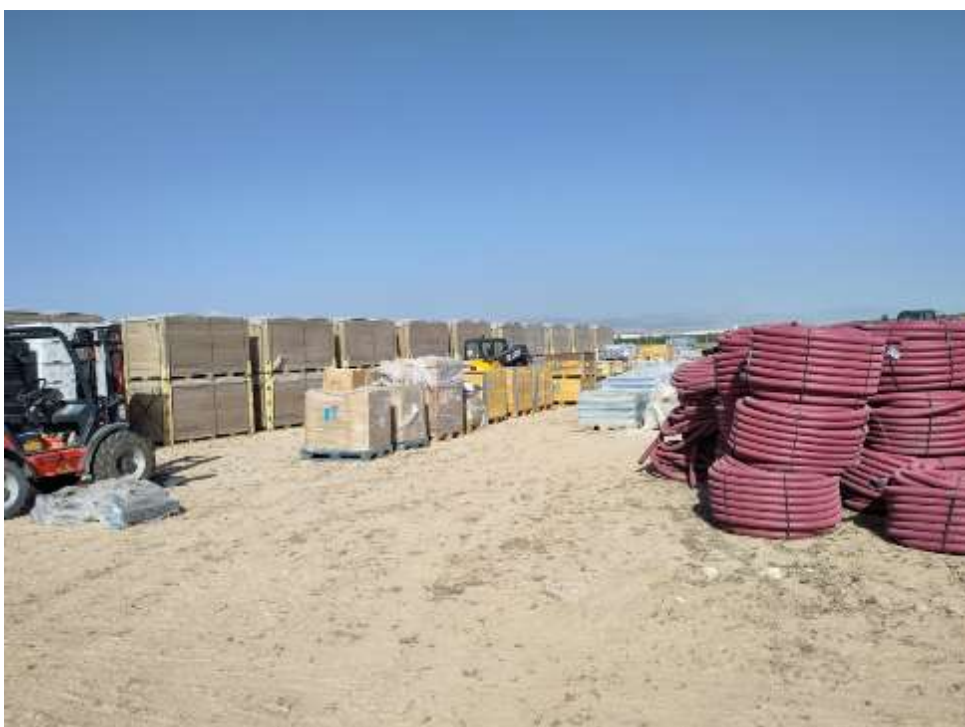
Figura 8.10. Acopios de material y maquinaria aparcada dentro del recinto de la planta (fecha 10-08-2023)

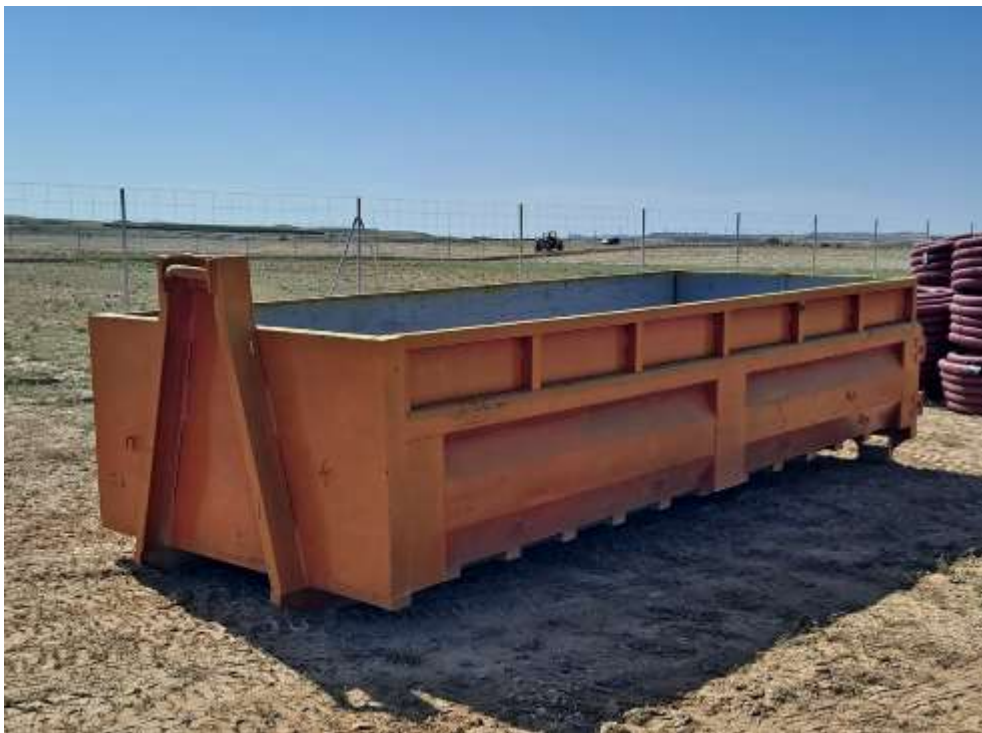
Figura 8.11. Contenedor para el almacenamiento de los residuos, situado a la entrada de la planta

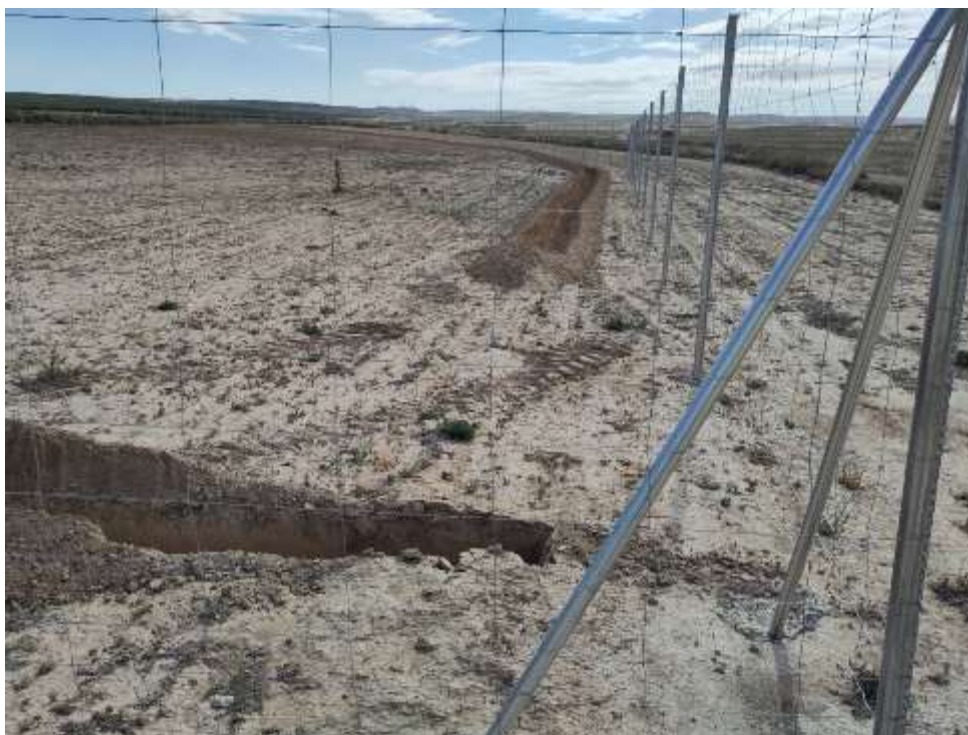
Figura 8.12. Zanjas perimetrales para instalación del cableado del sistema de seguridad
