**INSTALACIÓN FOTOVOLTAICA "SAN PEDRO" Y CONEXIÓN A RED 15 kV
ÉPILA (ZARAGOZA)
INFORME DE VIGILANCIA AMBIENTAL**

Nombre de la instalación	FV San Pedro
Provincia de la instalación	Zaragoza
Nombre del titular	Inversiones Renomosa, S.L.
CIF del titular	B99533820
Nombre de la empresa de la vigilancia	José Vicente Andrés Ros
Tipo de EIA	Simplificada
Informe en Fase de	Construcción
Periodicidad del informe según DIA	Mensual
Año de seguimiento nº	Año 1
nº de informe y año de seguimiento	Informe nº 4 del año 1
Periodo que recoge el informe	Octubre 2023

Nº Expte. INAGA 500201/01B/2020/09286

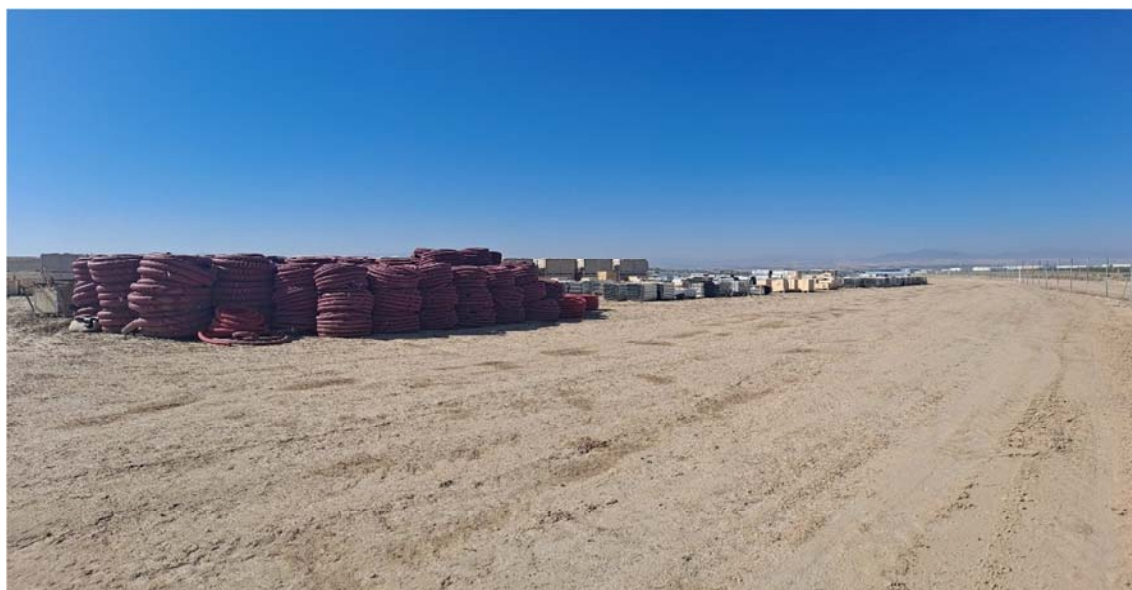
Las únicas labores realizadas en la planta en este periodo corresponden al acopio de materiales que se usan para la construcción de la planta fotovoltaica colindante “Épila”, así como el almacenamiento de los residuos que se generan en la misma.

Figura 4.1. Acopios de materiales que se usan en la planta contigua “Épila”

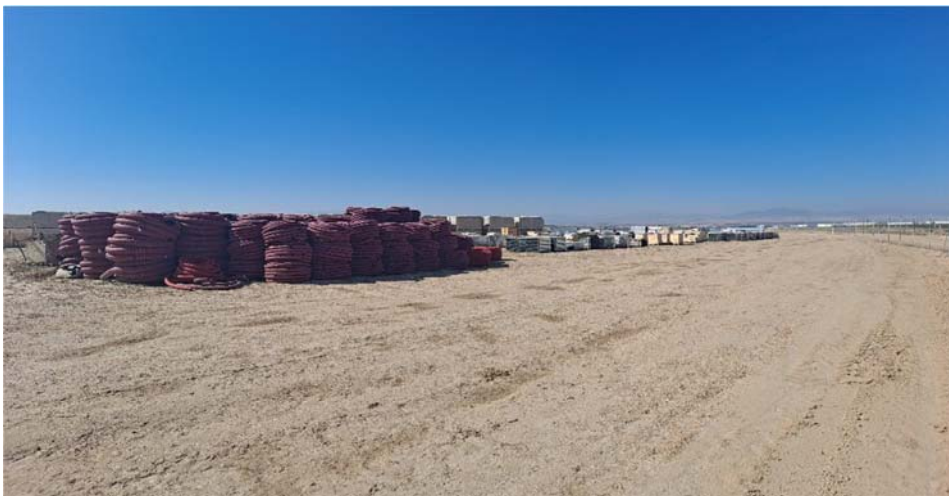
Figura 8.1. Área de acopio de material en el recinto “San Pedro A”

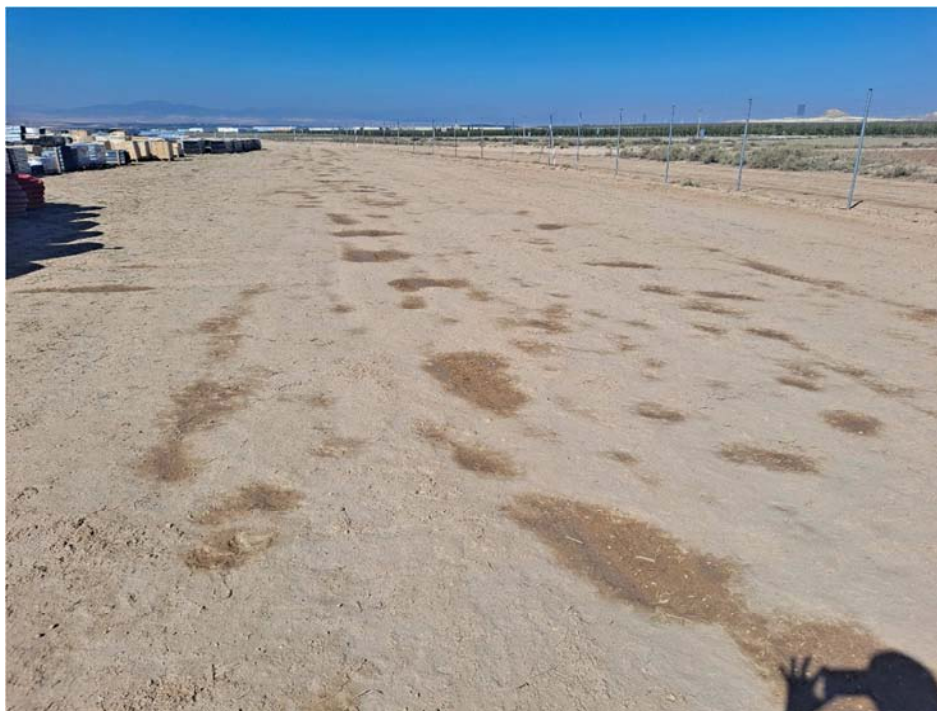
Figura 8.2. Evidencias del riego de las zonas de trasiego de vehículos para evitar la generación de polvo

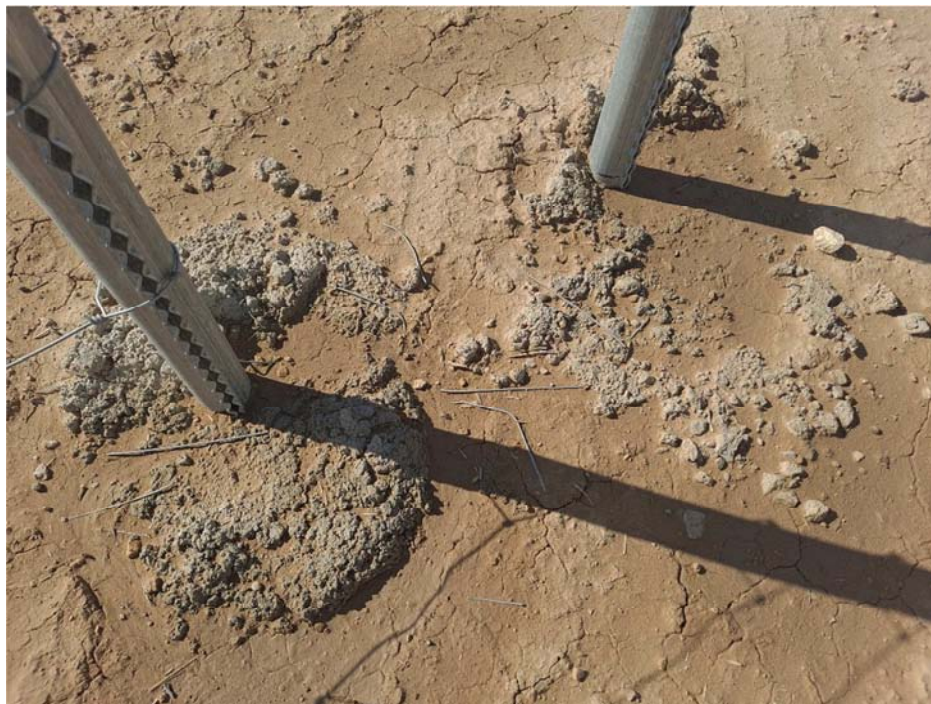
07	Contaminación de suelos y aguas	Protocolo en caso de vertido accidental	Se ha elaborado un protocolo a seguir en caso de vertido accidental	20-07-23	Elaborar un protocolo de actuación ante derrames accidentales	10-10-23
09*	Gestión de residuos generados	Acumulaciones de residuos en áreas no designadas para ello	Se identificaron frecuentes restos de alambres junto a los pasos de fauna del vallado	13-09-23	Recoger los alambres y depositarlos en el contenedor habilitado

Figura 8.3. Alambres en el suelo en los pasos de fauna, identificados tanto en “San Pedro A” como “San Pedro B”

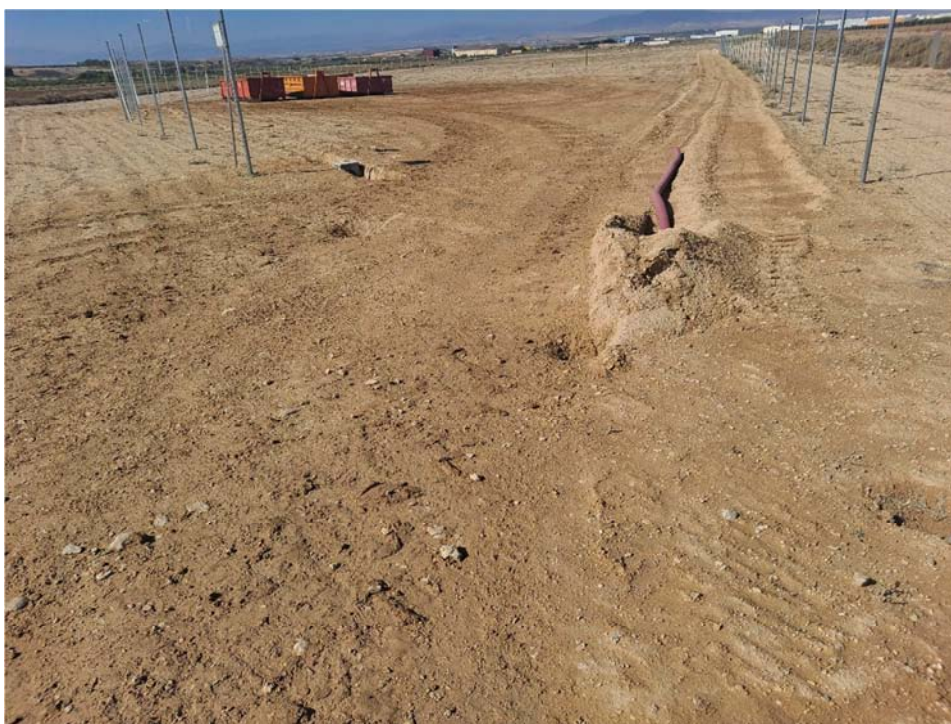
Figura 8.4. Entrada al recinto “San Pedro B”, donde se localizan los contenedores de residuos. Se observa cierta compactación en las zonas de trasiego de vehículos

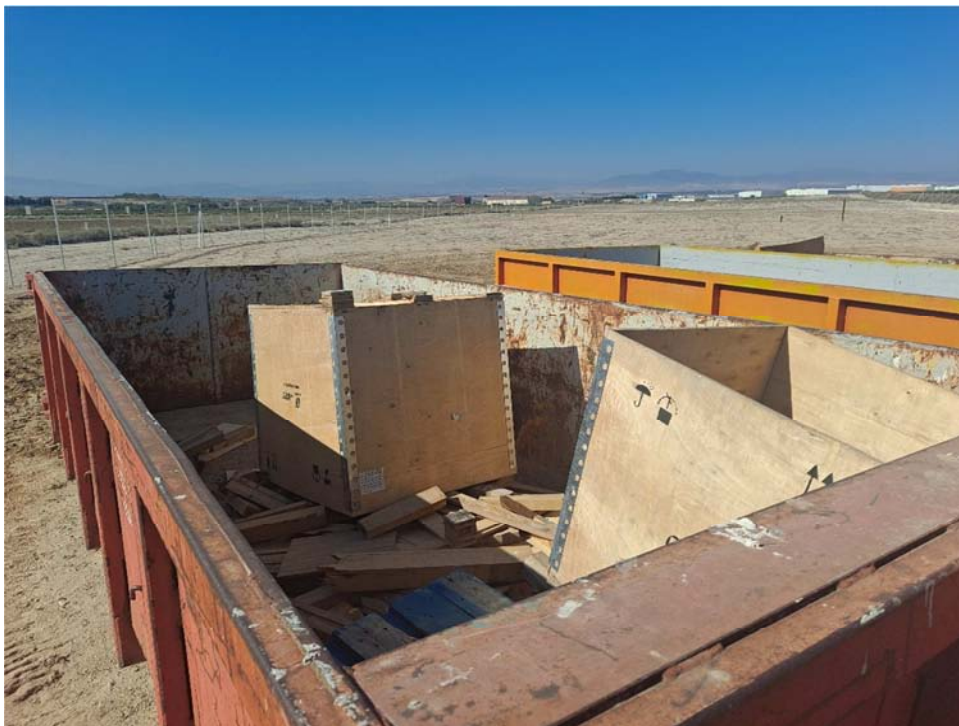
Figura 8.5. Contenedor de residuos con maderas

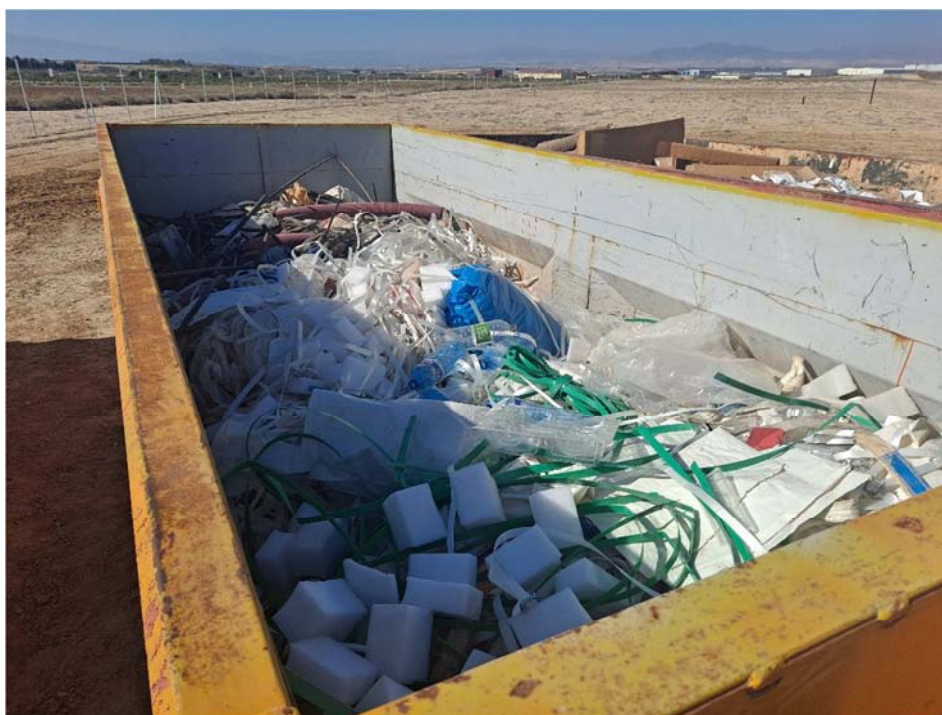
Figura 8.6. Contenedor de residuos con plásticos

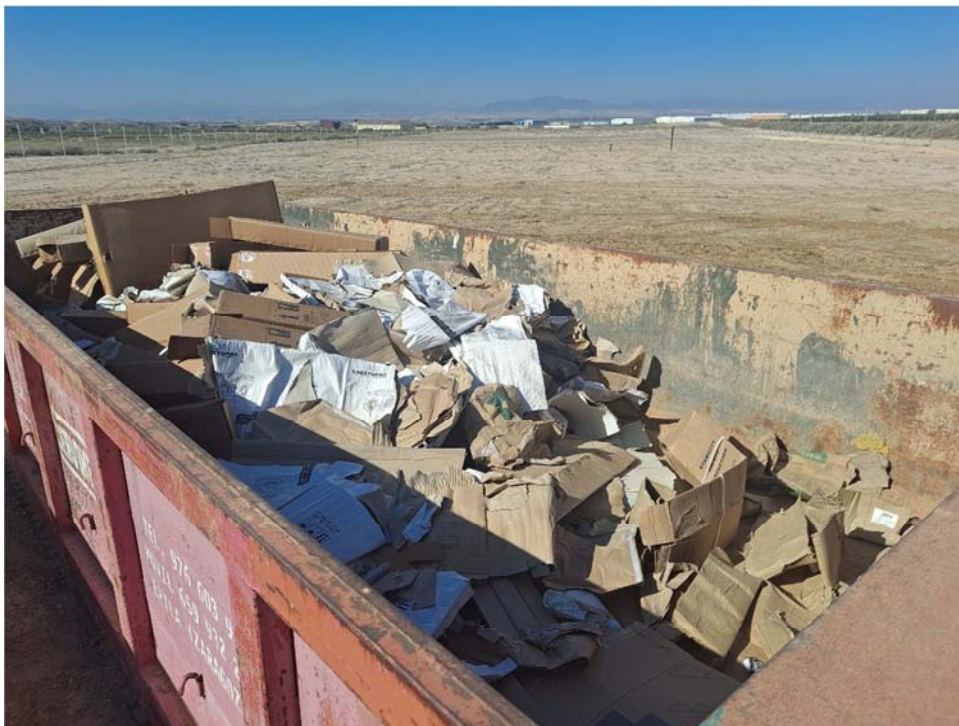
Figura 8.7. Contenedor de residuos con cartones
