**INSTALACIÓN FOTOVOLTAICA "SAN PEDRO" Y CONEXIÓN A RED 15 kV
ÉPILA (ZARAGOZA)
INFORME DE VIGILANCIA AMBIENTAL**

Nombre de la instalación	FV San Pedro
Provincia de la instalación	Zaragoza
Nombre del titular	Inversiones Renomosa, S.L.
CIF del titular	B99533820
Nombre de la empresa de la vigilancia	José Vicente Andrés Ros
Tipo de EIA	Simplificada
Informe en Fase de	Construcción
Periodicidad del informe según DIA	Mensual
Año de seguimiento nº	Año 1
nº de informe y año de seguimiento	Informe nº 5 del año 1
Periodo que recoge el informe	Noviembre 2023

Nº Expte. INAGA 500201/01B/2020/09286

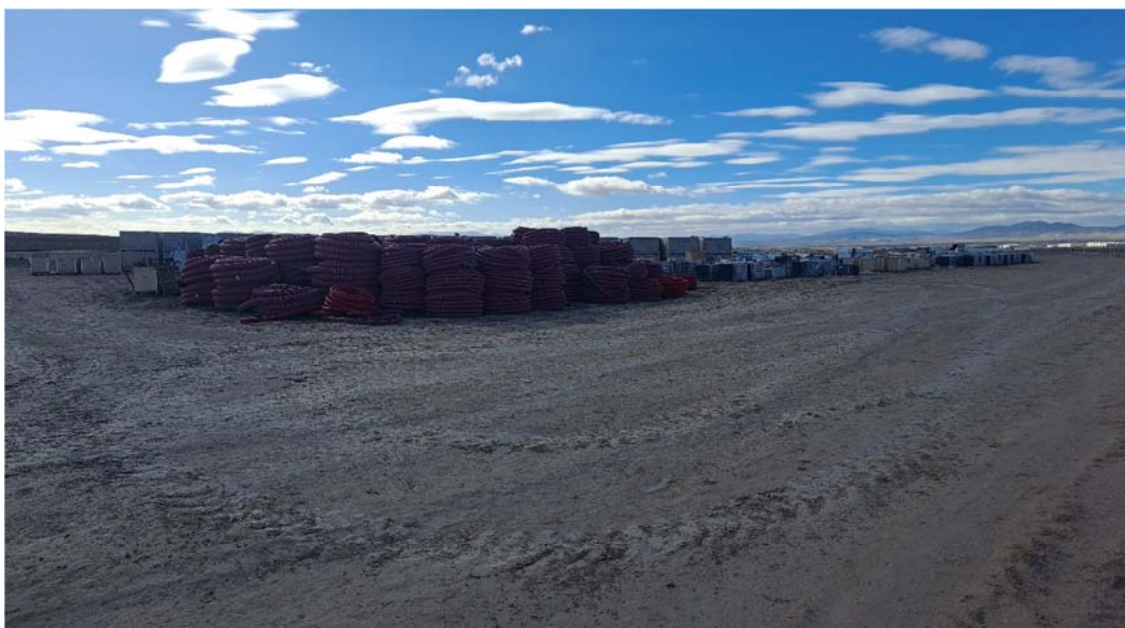
Las únicas labores realizadas en la planta en este periodo corresponden al acopio de materiales que se usan para la construcción de la planta fotovoltaica colindante “Épila”, así como el almacenamiento de los residuos que se generan en la misma.

Figura 4.1. Acopios de materiales que se usan en la planta contigua “Épila”

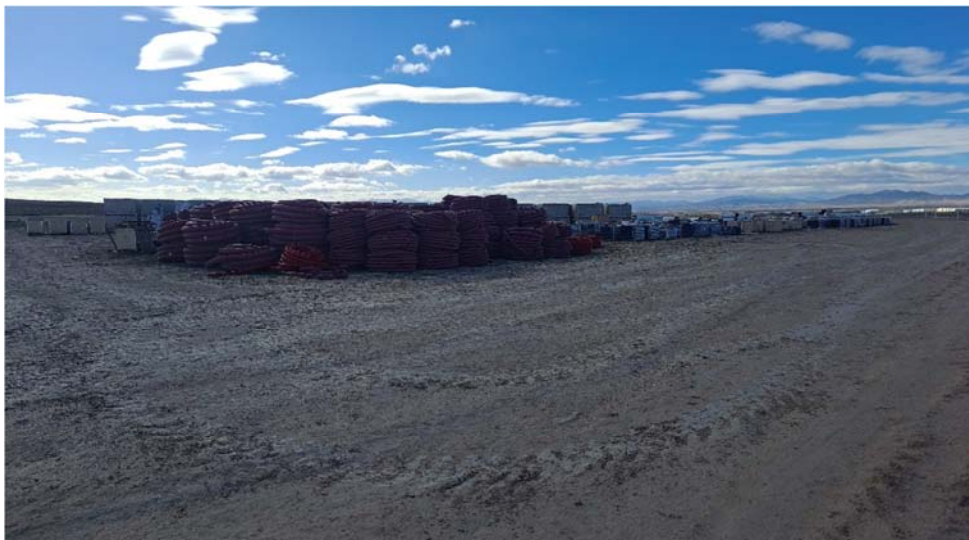
Figura 8.1. Área de acopios de material en el recinto “San Pedro A”

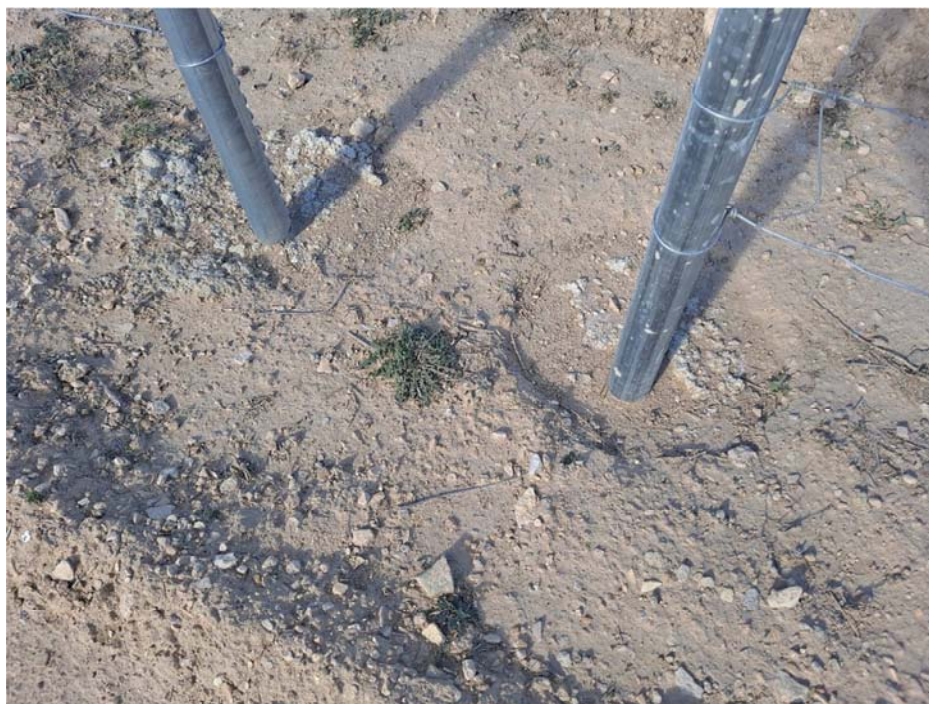
NO CONFORMIDADES						
NC	Categoría	Indicador	Observaciones	Fecha de apertura	Medidas propuestas	Fecha de cierre
02	Estudios previos	Informe preliminar de situación	Se encuentra elaborado, pendiente de presentación ante la administración correspondiente	20-07-23	Presentar el informe preliminar de situación ante la administración	
04	Estudios previos	Plan de Restauración	Se encuentra elaborado y a falta de presentación ante la Administración	20-07-23	Presentar el informe preliminar de situación ante la administración	
06	Nivel de polvo/ ruido y gases	ITV de vehículos y maquinaria	Se ha facilitado las ITV en vigor de los vehículos que transitan de forma habitual por la planta	20-07-23	Recopilar las tarjetas ITV de los vehículos que transitan por la zona de proyecto	17-11-23
09	Gestión de residuos generados	Acumulaciones de residuos en áreas no designadas para ello	Se identificaron frecuentes restos de alambres junto a los pasos de fauna del vallado	13-09-23	Recoger los alambres y depositarlos en el contenedor habilitado

Figura 8.2. Alambres en el suelo en los pasos de fauna, identificados a fecha 8-11-23 en los dos recintos de la planta

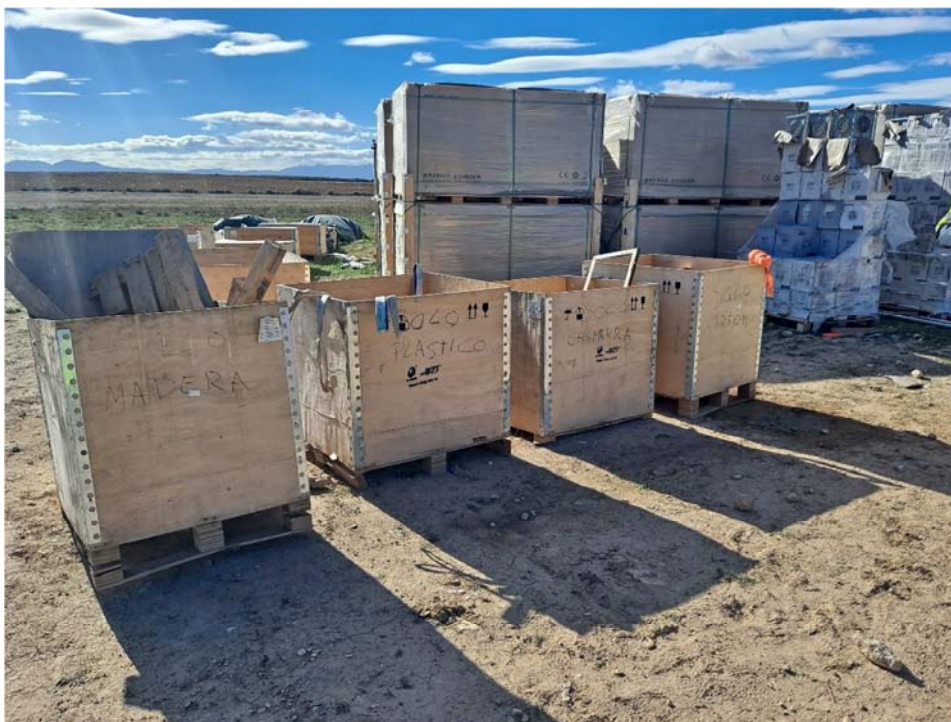
Gestión de residuos generados		
Indicador	Observaciones	NC
Residuos previstos en el proyecto	Los residuos generados hasta la fecha actual proceden de la planta colindante “Épila”, a excepción de los alambres sobrantes de la instalación del vallado.	
Acumulaciones de residuos en áreas no designadas para ello	En la visita del 13-09-23 se identificaron frecuentes restos de alambres junto a los pasos de fauna del vallado, consecuencia de la apertura de los mimos. Se comunicó la necesidad de su recogida y depósito en el contenedor habilitado. A fecha 8-11-23 siguen observándose los alambres en el suelo junto a los pasos de fauna a lo largo de todo el vallado.	09
Identificación, separación y almacenamiento de residuos	Los residuos se encuentran correctamente separados y almacenados en contenedores. Sin embargo, estos residuos se generan en la planta contigua “Épila”	
Áreas de almacenamiento adecuadas	La zona de almacenamiento de residuos se localiza en el recinto “San Pedro B”. Esta zona de almacenamiento es conjunta para las plantas “Épila”, “San Pedro” y “Épila 123”. Además, en la planta “San Pedro A” se han instalado varios cajones para la recogida de los residuos previa a su traslado a los contenedores.

Figura 8.3. Cajones instalados para la recogida de los residuos en el recinto “San Pedro A”, antes de su traslado a los contenedores localizados en “San Pedro B”

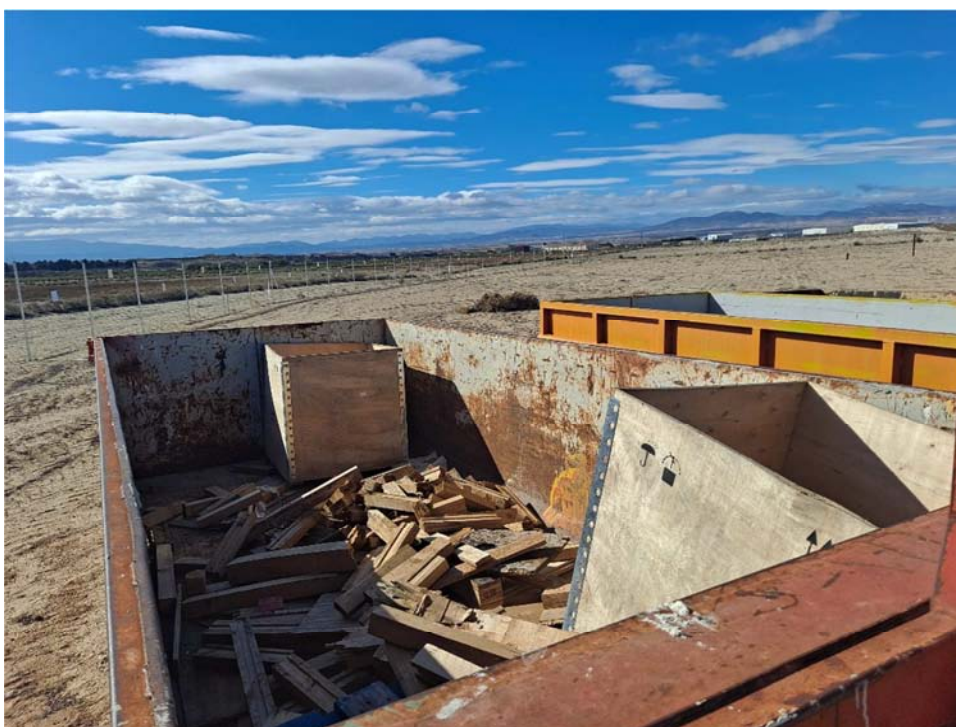
Figura 8.4. Contenedor de residuos con maderas

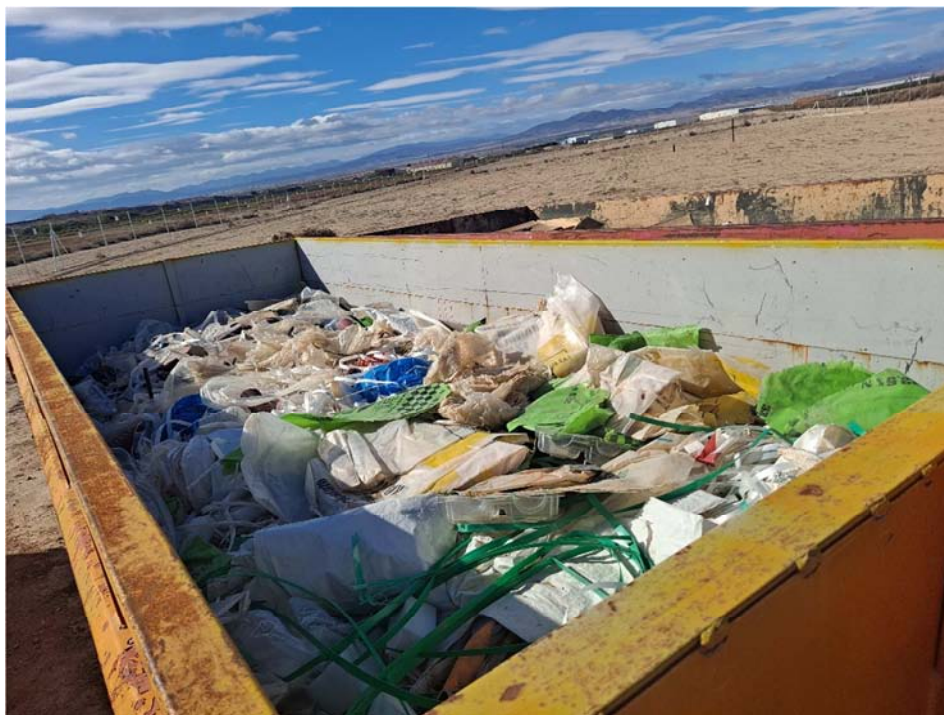
Figura 8.5. Contenedor de residuos con plásticos

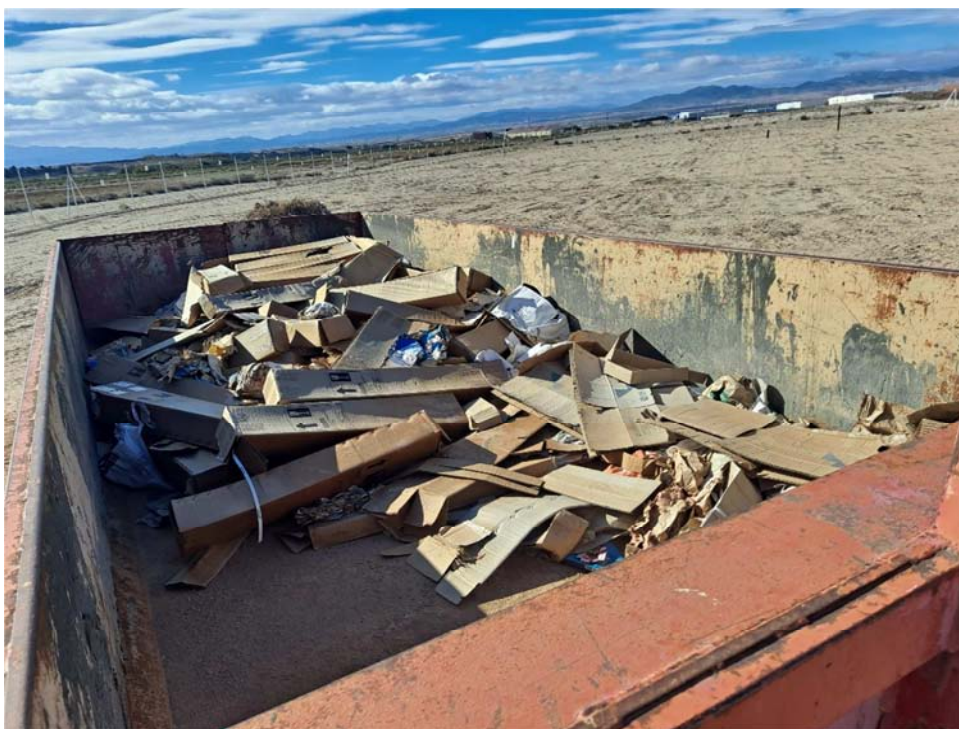
Figura 8.6. Contenedor de residuos con cartones

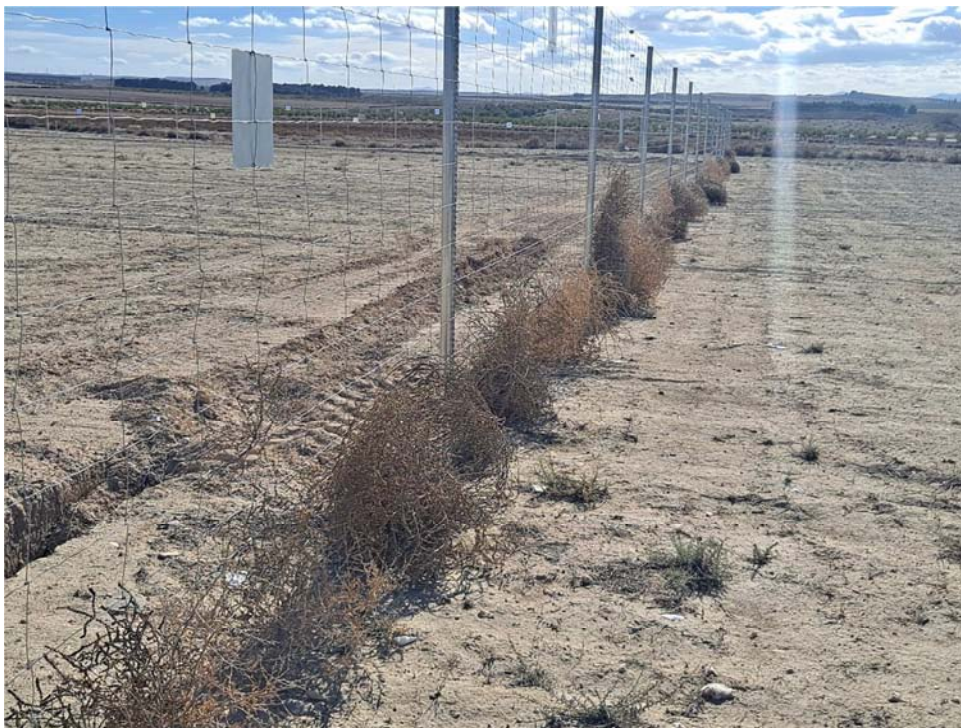
Indicador	Observaciones	NC
Existencia de elementos que puedan dañar a la fauna	No se han observado de elementos cortantes o punzantes	
Elementos de visibilidad para la fauna	No se observan tramos del vallado sin placas o placas en mal estado	
Permeabilidad territorial para la fauna	Las únicas obstrucciones identificadas, tanto en cuadros del mallado como en pasos inferiores, son debidas a la acumulación de vegetación como consecuencia del viento, especialmente en las zonas situadas a favor del mismo. Esto se produce de forma natural en el valle del Ebro.

Figura 8.7. Vegetación acumulada en el vallado como consecuencia del viento
