**INSTALACIÓN FOTOVOLTAICA "SAN PEDRO" Y CONEXIÓN A RED 15 kV
ÉPILA (ZARAGOZA)
INFORME DE VIGILANCIA AMBIENTAL**

Nombre de la instalación	FV San Pedro
Provincia de la instalación	Zaragoza
Nombre del titular	Inversiones Renomosa, S.L.
CIF del titular	B99533820
Nombre de la empresa de la vigilancia	José Vicente Andrés Ros
Tipo de EIA	Simplificada
Informe en Fase de	Construcción
Periodicidad del informe según DIA	Mensual
Año de seguimiento nº	Año 1
nº de informe y año de seguimiento	Informe nº 7 del año 1
Periodo que recoge el informe	Enero 2024

Nº Expte. INAGA 500201/01B/2020/09286

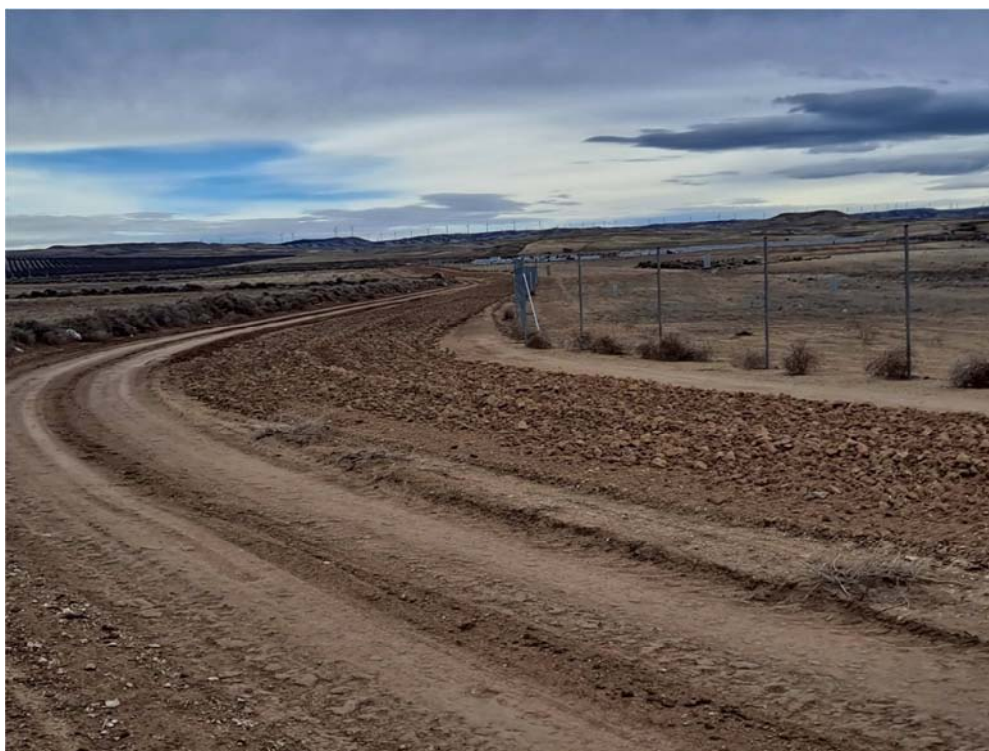
Apenas se han realizado trabajos en la planta en este periodo, más allá de servir de zona para el acopio de materiales que se usan para la construcción de la planta fotovoltaica colindante “Épila” y el almacenamiento de los residuos que se generan en la misma. También se han realizado labores de descompactación del suelo en algunas zonas del perímetro exterior al vallado.

Figura 4.1. Suelo descompactado alrededor de la parcela donde se ubica la planta “San Pedro A”

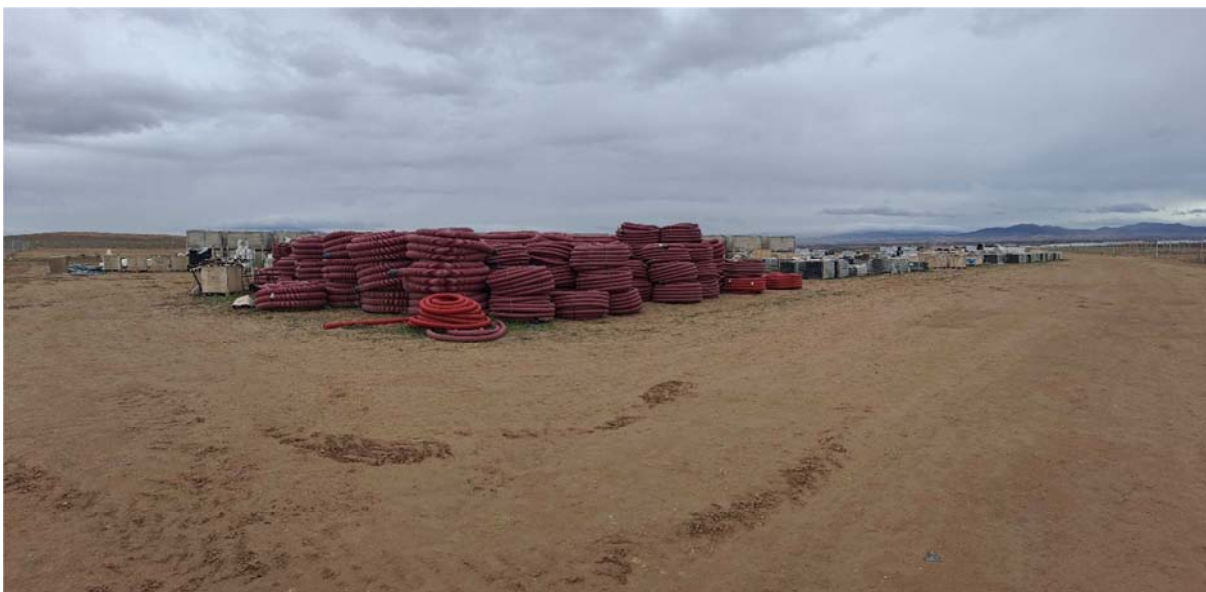
Figura 4.2. Acopios de materiales para la construcción de la planta contigua “Épila”

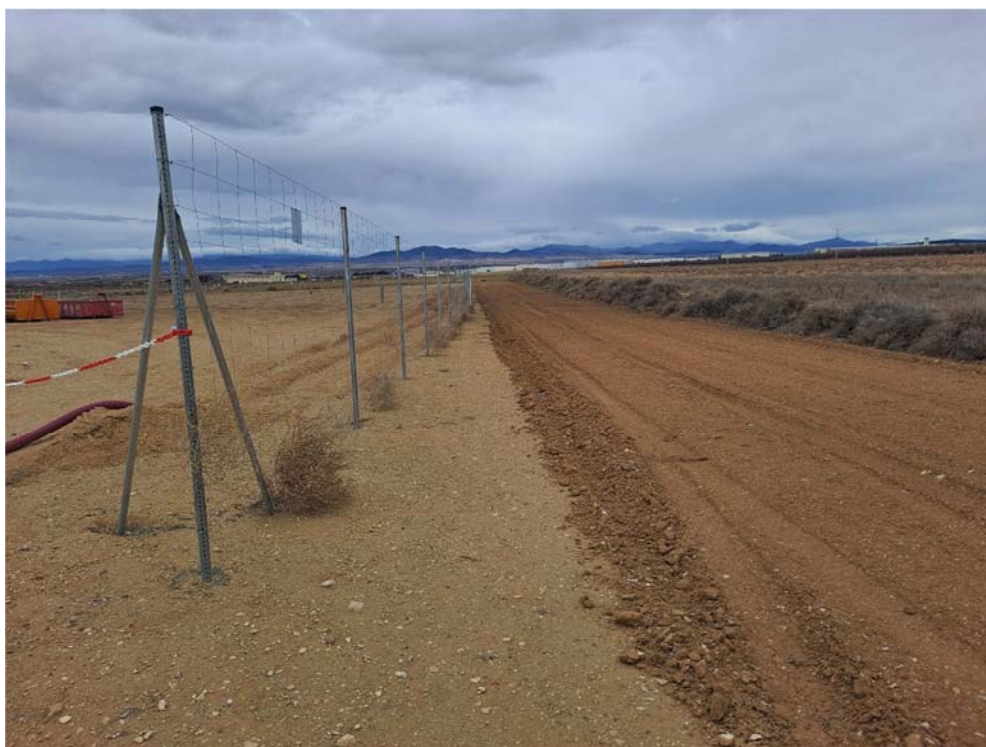
Figura 8.1. Suelo descompactado en el límite norte de la parcela donde se ubica la planta “San Pedro B”

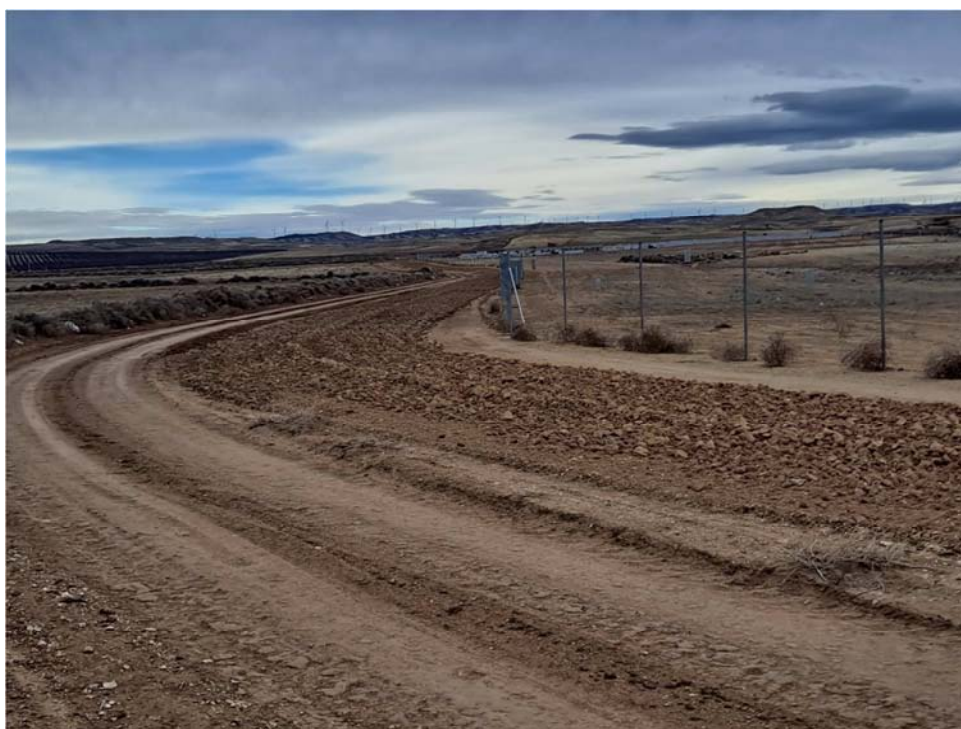
Figura 8.2. Suelo descompactado en los límites norte y oeste de la parcela donde se ubica la planta “San Pedro A”

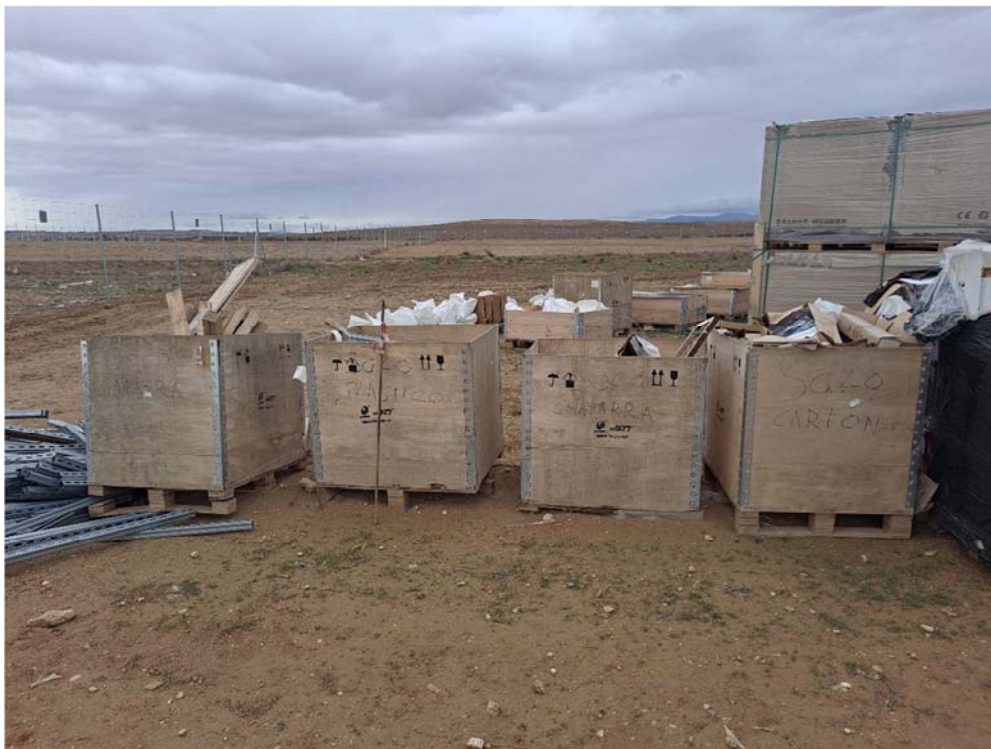
Figura 8.3. Cajones de residuos situados en “San Pedro A” para la agrupación de residuos previamente a su depósito en los contenedores situados en “San Pedro B”

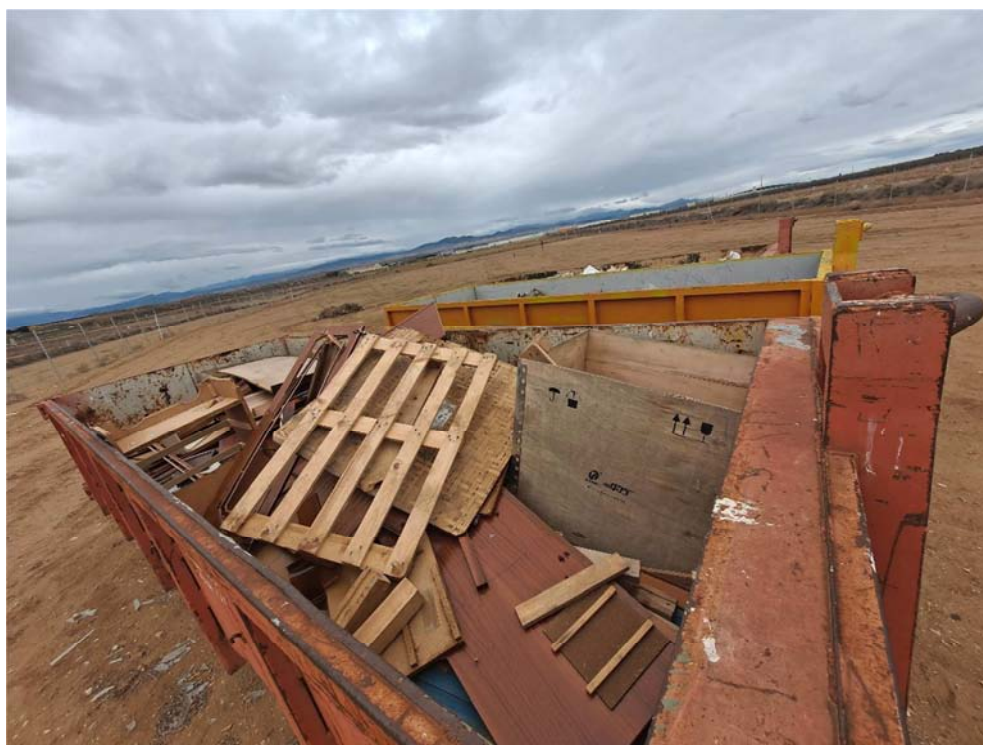
11	Gestión de residuos generados	Identificación, separación y almacenamiento de residuos	Se han observado algunos residuos que no corresponden a los generados en la planta (muebles y libros), depositados allí por personas ajenas a las obras. También se han observado cartones y alambres en el contenedor de plásticos.	13-12-23	Separar correctamente los residuos. Colocar carteles indicativos de prohibición de verter residuos no generados en la construcción de las plantas fotovoltaicas.

Figura 8.4. Contenedor de madera donde aparecen restos de muebles ajenos a la planta

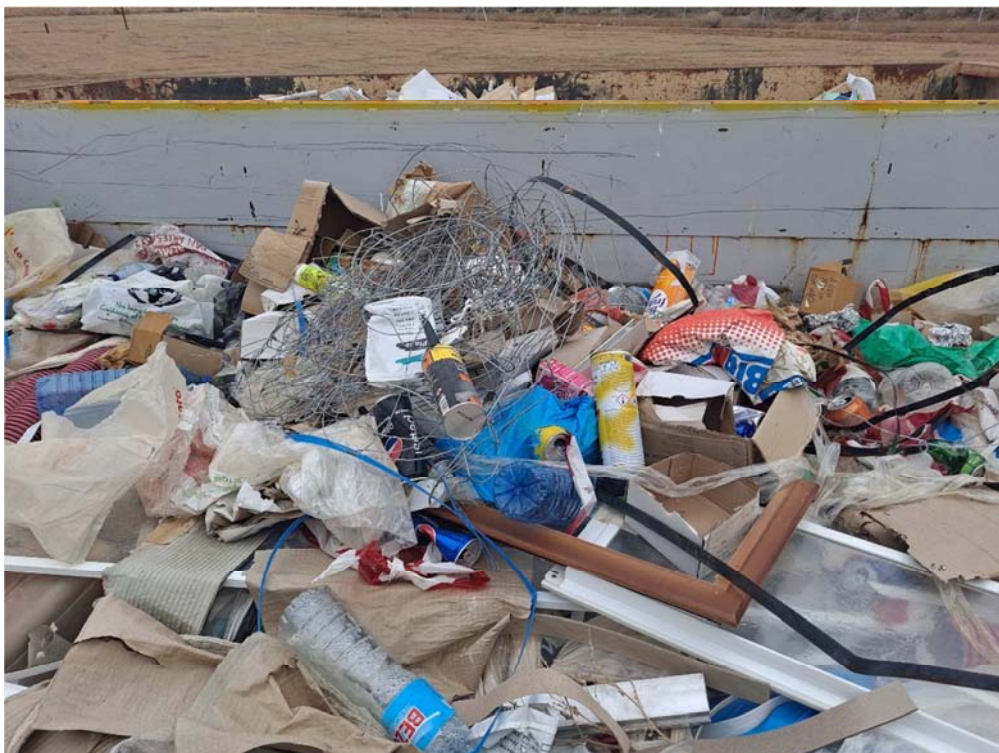
Figura 8.5. Contenedor de plásticos donde se identifican también alambres y cartones

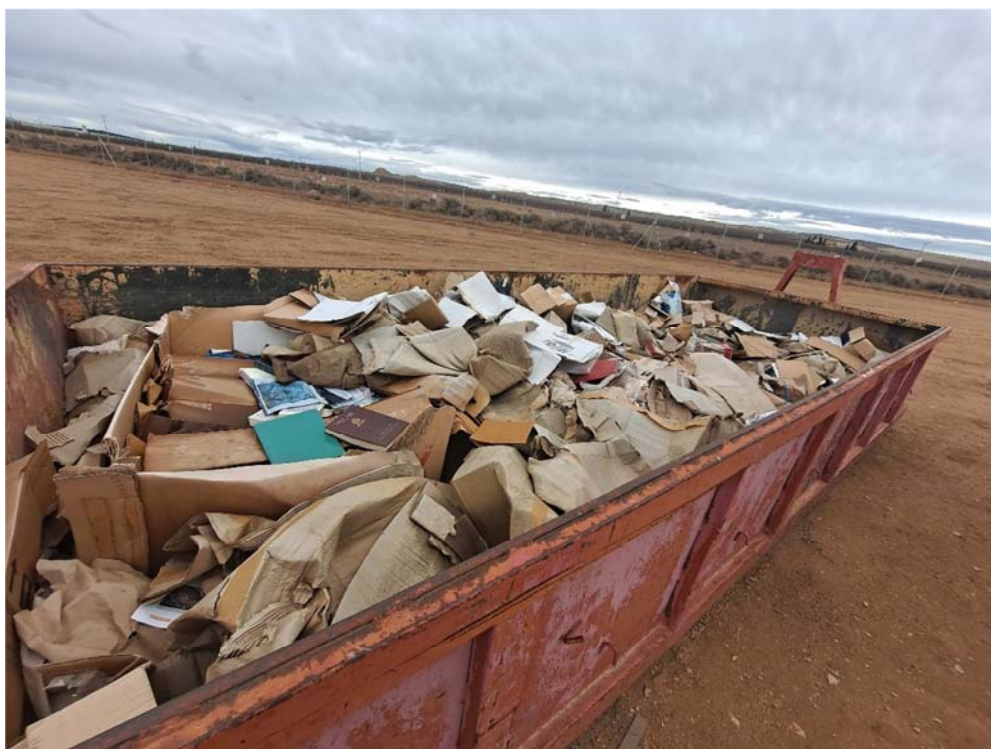
Figura 8.6. Contenedor de cartón donde se han depositado libros ajenos a la planta

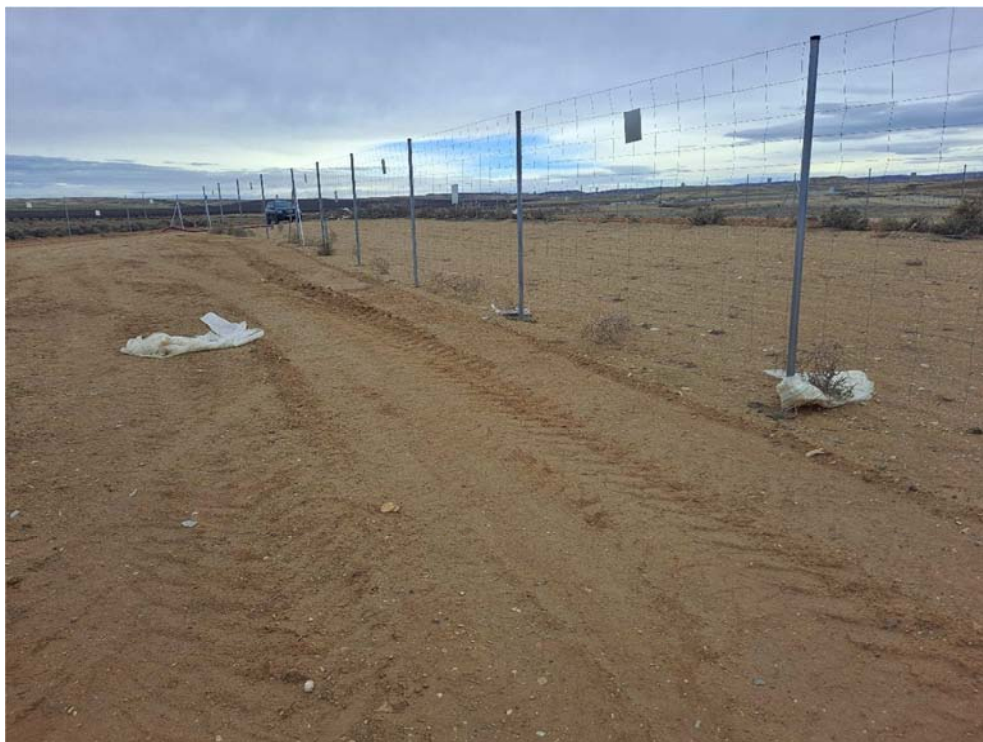
A fecha 15-01-24 siguen observándose plásticos dispersos por los alrededores de la planta, aunque en menor cantidad. También puntualmente dentro de la misma.	
Identificación, separación y almacenamiento de residuos	En general, los residuos (generados en la planta contigua “Épila”) se encuentran correctamente separados y almacenados en contenedores, sin embargo, en diciembre se observaron algunos residuos ajenos a la construcción de la planta (muebles, libros...), depositados en los contenedores. A fecha 15-01-24 siguen identificándose estos residuos. Además, en el contenedor de plásticos aparecen cartones y alambres.	11
Áreas de almacenamiento adecuadas	La zona de almacenamiento de residuos se localiza en el recinto “San Pedro B”. Esta zona de almacenamiento es conjunta para las plantas “Épila”, “San Pedro” y “Épila 123”. Además, en la planta “San Pedro A” existen varios cajones para la recogida de los residuos previa a su traslado a los contenedores.

Figura 8.7. Restos de plástico fuera del contenedor, junto al vallado de “San Pedro B”

NO CONFORMIDADES						
NC	Categoría	Indicador	Observaciones	Fecha de apertura	Medidas propuestas	Fecha de cierre
04	Estudios previos	Plan de Restauración	Se encuentra elaborado y presentado ante el Instituto Aragonés de Gestión Ambiental	20-07-23	Presentar el Plan de Restauración ante la administración	15-12-23
09	Gestión de residuos generados	Acumulaciones de residuos en áreas no designadas para ello	Se identificaron frecuentes restos de alambres junto a los pasos de fauna del vallado	13-09-23	Recoger los alambres y depositarlos en el contenedor habilitado	
10	Gestión de residuos generados	Acumulaciones de residuos en áreas no designadas para ello	Todavía quedan algunos plásticos en los alrededores de la planta y dentro de la misma	13-12-23	Recoger los plásticos y depositarlos en el contenedor habilitado. Si los trabajos en la planta se van a paralizar de manera temporal, deberán gestionarse previamente los residuos que sean susceptibles de dispersarse o bien tapar los contenedores para evitar su dispersión

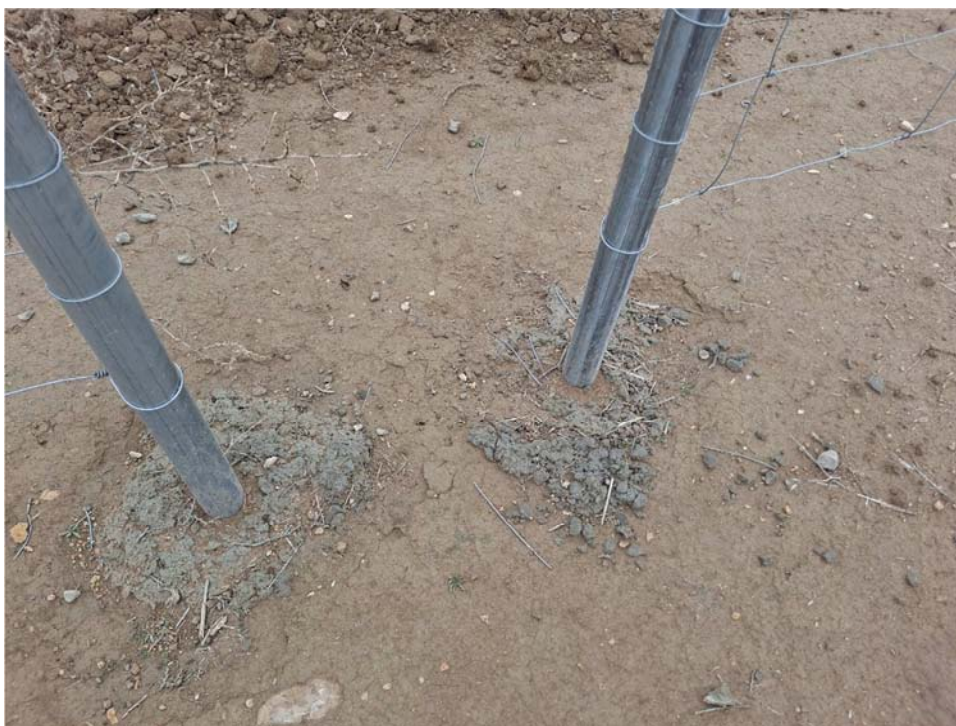
Evidencias de contaminación en los suelos	No se han observado.	
Protocolo en caso de vertido accidental	Existe un protocolo a seguir en caso de vertido accidental.	
Instalación y mantenimiento del vallado		
Indicador	Observaciones	NC
Existencia de elementos que puedan dañar a la fauna	No se han observado de elementos cortantes o punzantes.	
Elementos de visibilidad para la fauna	No se observan tramos del vallado sin placas o placas en mal estado.	
Permeabilidad territorial para la fauna	Las únicas obstrucciones identificadas son debidas a la acumulación de vegetación como consecuencia del viento y que se producen de forma natural.	
Gestión de residuos generados		
Indicador	Observaciones	NC
Residuos previstos en el proyecto	Los residuos generados hasta la fecha actual proceden de la planta colindante “Épila”, a excepción de los alambres sobrantes de la instalación del vallado.	
Acumulaciones de residuos en áreas no designadas para ello	En la visita del 13-09-23 se identificaron frecuentes restos de alambres junto a los pasos de fauna del vallado, consecuencia de la apertura de los mismos. Se comunicó la necesidad de su recogida y depósito en el contenedor habilitado. A fecha 15-01-24 siguen encontrándose los alambres en el suelo junto a los pasos de fauna a lo largo de todo el vallado.	09

Figura 8.8. Alambres en el suelo junto a los pasos de fauna, observados en los dos recintos de la planta a fecha 15-01-24

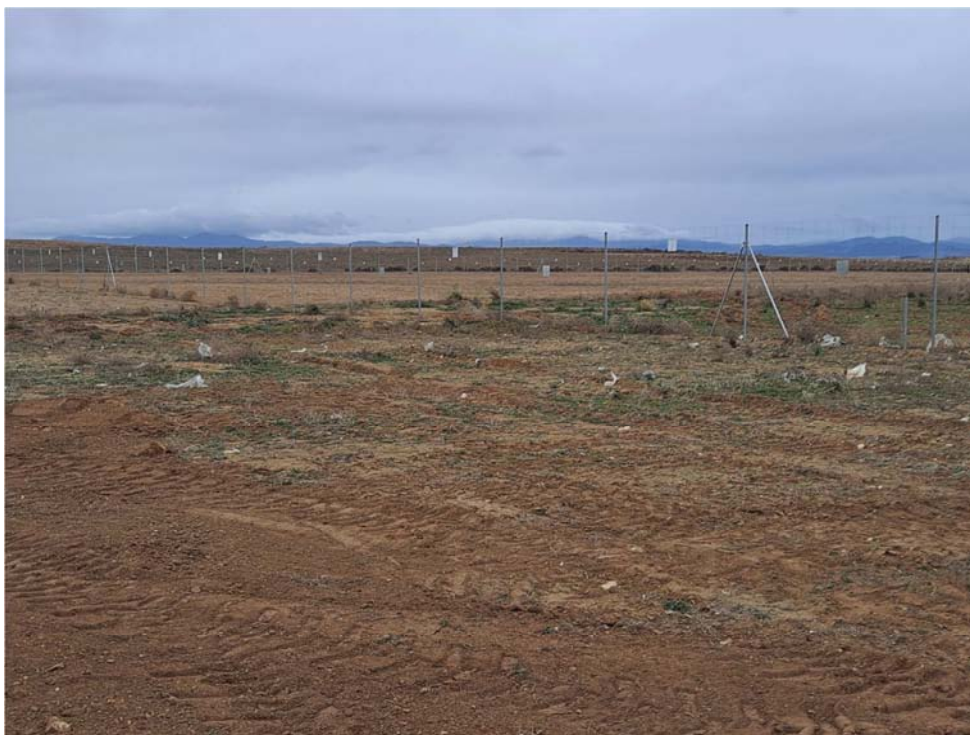
En la visita de diciembre se observaron numerosos plásticos dispersos por las inmediaciones de la planta, procedentes del contenedor de residuos, especialmente en los terrenos situados entre las plantas San Pedro y Épila.	10

Figura 8.9. Plásticos dispersos entre las plantas “San Pedro” y Épila”
