**INSTALACIÓN FOTOVOLTAICA "SAN PEDRO" Y CONEXIÓN A RED 15 kV
ÉPILA (ZARAGOZA)
INFORME DE VIGILANCIA AMBIENTAL**

Nombre de la instalación	FV San Pedro
Provincia de la instalación	Zaragoza
Nombre del titular	Inversiones Renomosa, S.L.
CIF del titular	B99533820
Nombre de la empresa de la vigilancia	José Vicente Andrés Ros
Tipo de EIA	Simplificada
Informe en Fase de	Construcción
Periodicidad del informe según DIA	Mensual
Año de seguimiento nº	Año 1
nº de informe y año de seguimiento	Informe nº 8 del año 1
Periodo que recoge el informe	Febrero 2024

Nº Expte. INAGA 500201/01B/2020/09286

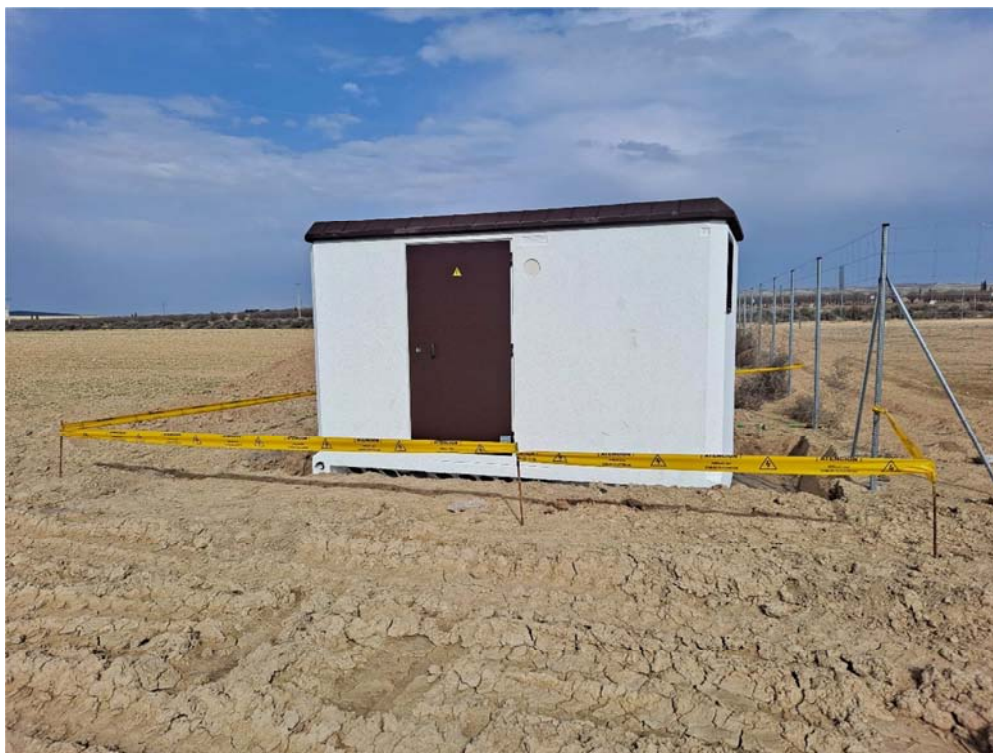
Figura 4.1. Caseta ubicada en el extremo occidental de la planta “San Pedro B” y que albergará un centro de transformación

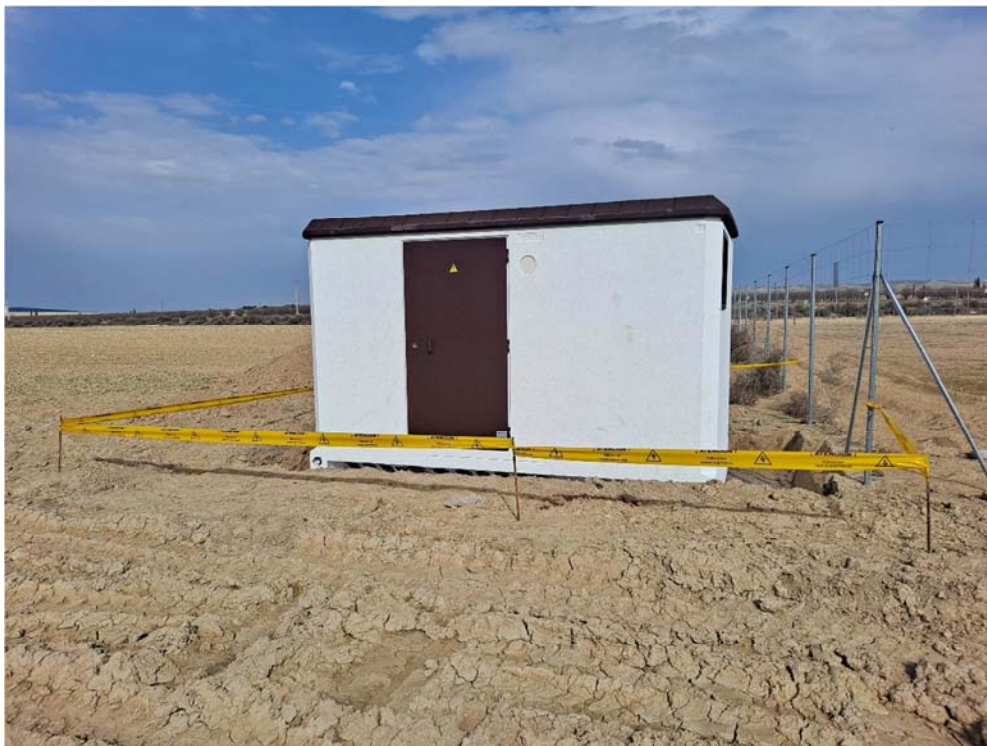
Figura 8.1. Caseta prefabricada donde se instalará un centro de transformación, junto al recinto de “San Pedro B”

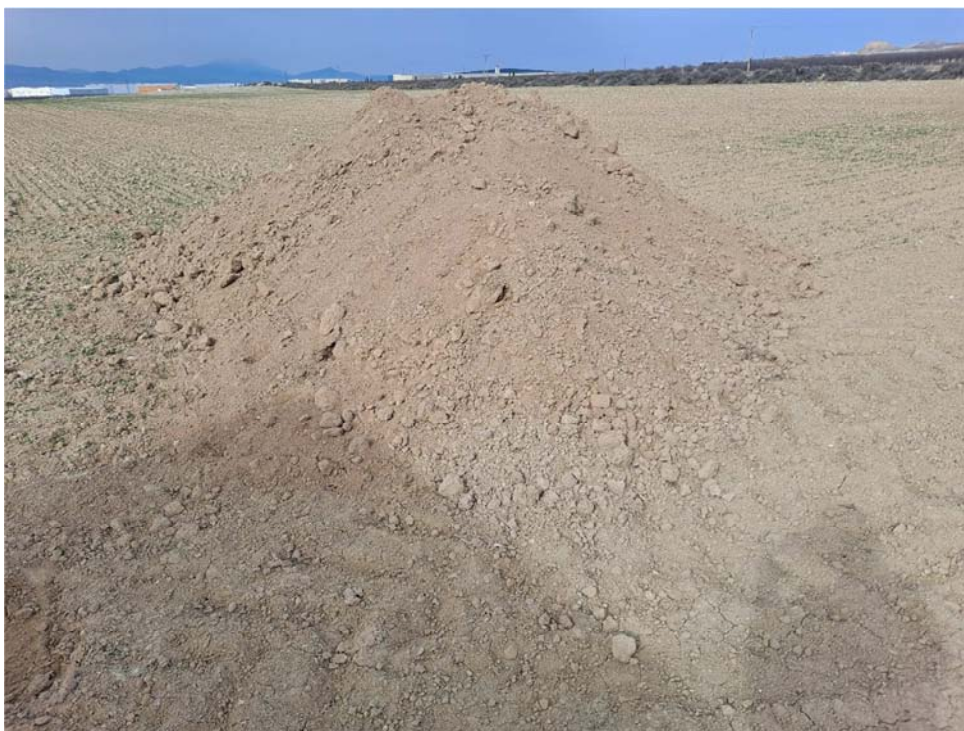
Retirada y acopio de tierra vegetal		
Indicador	Observaciones	NC
Tierra vegetal retirada de todas las zonas de actuación	Se ha realización una pequeña excavación para la instalación de la caseta prefabricada. Las tierras excavadas corresponden en su totalidad a tierra vegetal. Dicha tierra se ha acopiado junto a la caseta	
Aptitud de la tierra vegetal para su uso en la restauración	Se encuentra en buen estado	
Idoneidad de las zonas de ubicación de los acopios de tierra vegetal	La zona de ubicación del acopio es apropiada, situada en una zona llana y sin interceptar zonas de circulación preferente de agua	
Dimensiones de los acopios para su adecuada conservación	El acopio presenta una altura adecuada, de 1,50 m	
Procesos erosivos		
Indicador	Observaciones	NC
Existencia de regueros erosivos	Existen regueros asociados al barranco que atraviesa la planta “San Pedro A”	
Drenajes de las aguas		
Indicador	Observaciones	NC

Figura 8.2. Tierra vegetal acopiada junto a la caseta, procedente del hueco excavado para su instalación

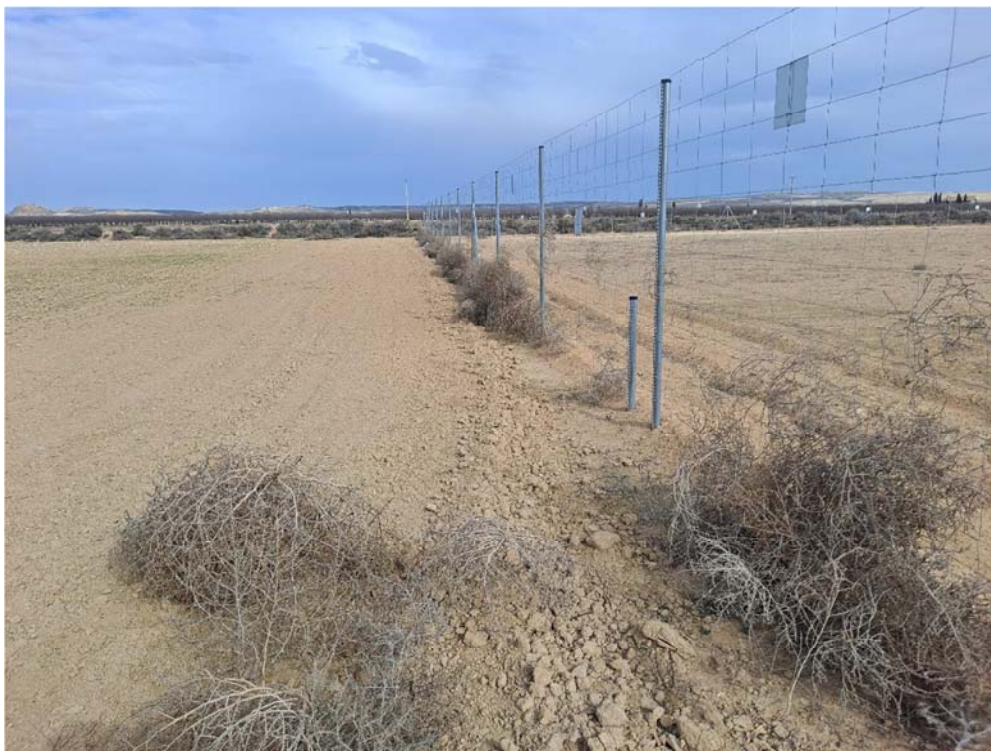
Permeabilidad territorial para la fauna	Se observan obstrucciones en algunos puntos del vallado ocasionadas por la acumulación de vegetación por las rachas de viento	
Gestión de residuos generados		
Indicador	Observaciones	NC
Residuos previstos en el proyecto	Los residuos generados hasta la fecha actual proceden de la planta colindante “Épila”, a excepción de los alambres sobrantes

Figura 8.3. Acumulaciones de vegetación que quedan retenidas en algunos puntos del vallado

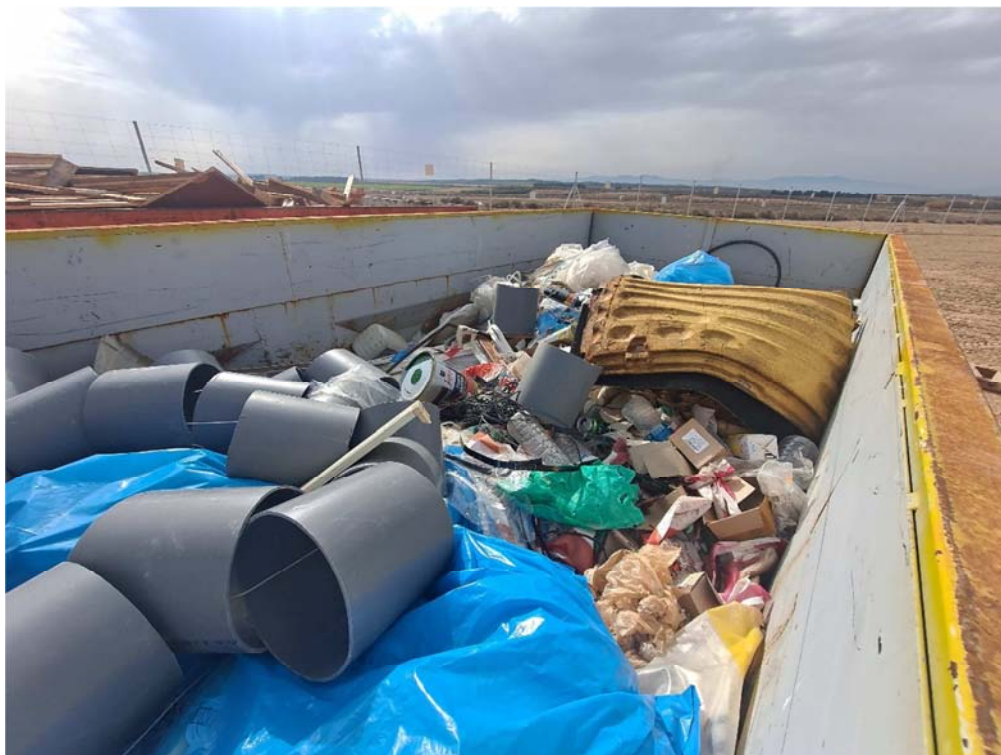
de la instalación del vallado.	
Acumulaciones de residuos en áreas no designadas para ello	En la visita del 13-09-23 se identificaron frecuentes restos de alambres junto a los pasos de fauna del vallado, consecuencia de la apertura de los mismos. Se comunicó la necesidad de su recogida y depósito en el contenedor habilitado. A fecha 15-02-24 siguen encontrándose los alambres en el suelo junto a los pasos de fauna a lo largo de todo el vallado.	09
	Se han observado algunos plásticos y cartones dispersos por las inmediaciones de los recintos vallados.	10
Identificación, separación y almacenamiento de residuos	Los residuos se encuentran almacenados en contenedores. Además de los residuos existentes ajenos a las obras, se identifican residuos mezclados en el contenedor de plástico, donde se observan también cartones y alambres y en el contenedor de cartón, donde se observan algunos plásticos.	11

Figura 8.5. Contenedor de plásticos donde se identifican también alambres y cartones

NO CONFORMIDADES						
NC	Categoría	Indicador	Observaciones	Fecha de apertura	Medidas propuestas	Fecha de cierre
09	Gestión de residuos generados	Acumulaciones de residuos en áreas no designadas para ello	Se identificaron frecuentes restos de alambres junto a los pasos de fauna del vallado	13-09-23	Recoger los alambres y depositarlos en el contenedor habilitado	
10	Gestión de residuos generados	Acumulaciones de residuos en áreas no designadas para ello	Se observan algunos plásticos y cartones dispersos por los alrededores de la planta	13-12-23	Recoger los residuos y depositarlos en los contenedores habilitados. Si los trabajos en la planta se van a paralizar de manera temporal, deberán gestionarse previamente los residuos que sean susceptibles de dispersarse o bien tapar los contenedores para evitar su dispersión	
11	Gestión de residuos generados	Identificación, separación y almacenamiento de residuos	Se han observado residuos mezclados en los contenedores de plástico y cartón	13-12-23	Separar correctamente los residuos

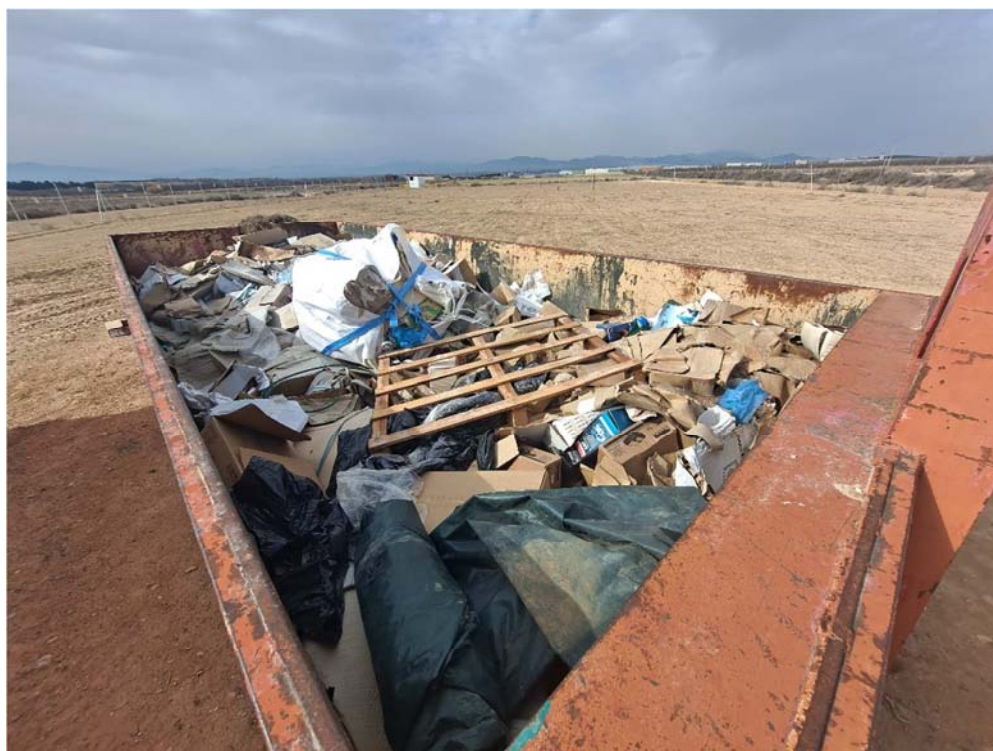
Figura 8.6. Contenedor de cartón donde se identifican también plásticos

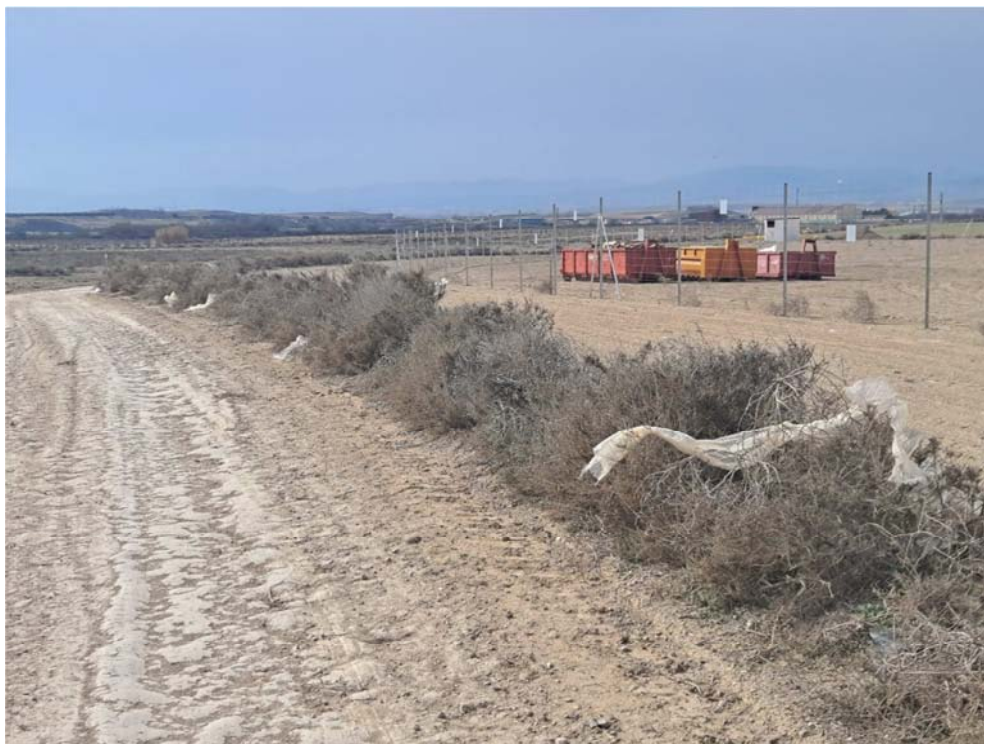
Figura 8.7. Restos de plástico en los alrededores de la planta “San Pedro”

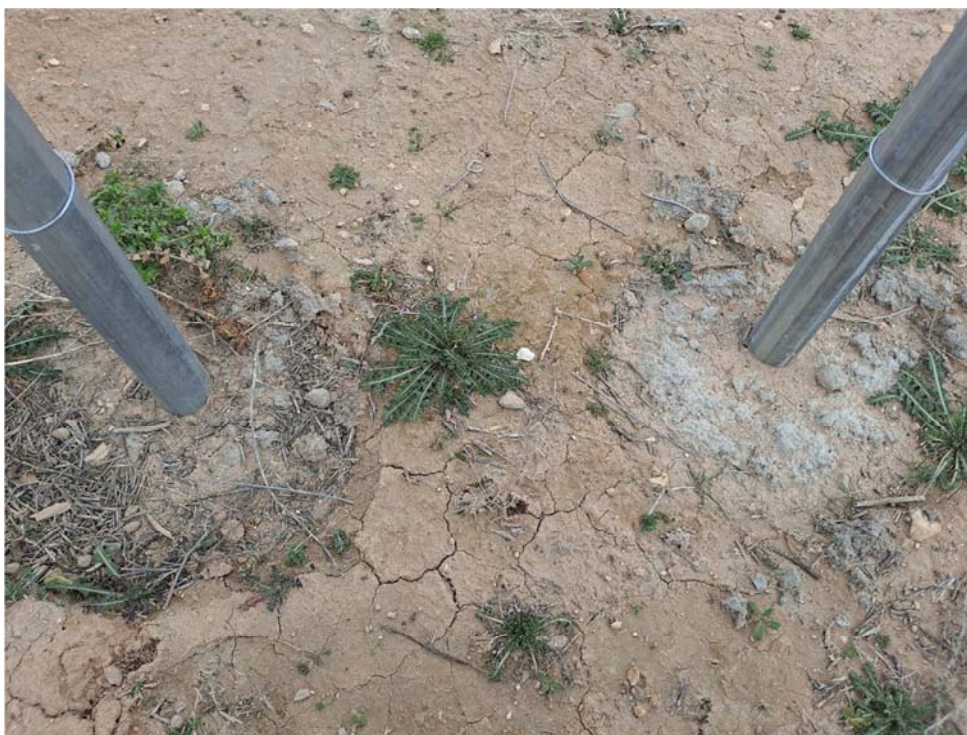
Figura 8.8. Alambres en el suelo junto a los pasos de fauna, observados en los dos recintos de la planta a fecha 15-02-24

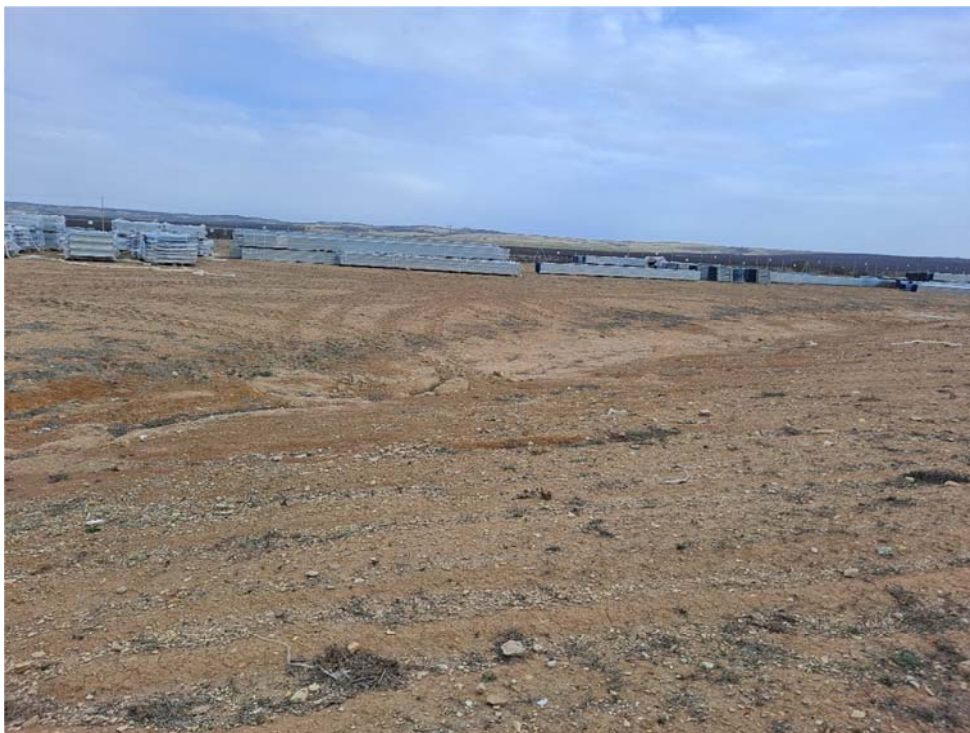
Figura 8.9. Aspecto del barranco que atraviesa la planta “San Pedro A”
