Nombre de la instalación:	FV TAMBORES I
Provincia/s ubicación de la instalación:	ZARAGOZA
Nombre del titular	Fuerzas Energéticas del Sur de Europa IV, S.L
CIF del titular:	B87755476
Nombre de la empresa de vigilancia:	Técnica Y Proyectos S.A.
Tipo de EIA:	Ordinaria
Informe de FASE de:	EXPLOTACIÓN
Periodicidad del informe según DIA	Cuatrimestral
Año de seguimiento nº:	AÑO 3
Nº de informe y año de seguimiento:	INFORME nº2 del AÑO 3
Periodo que recoge el informe:	Diciembre 2023-Marzo 2024

■ Abril 2024

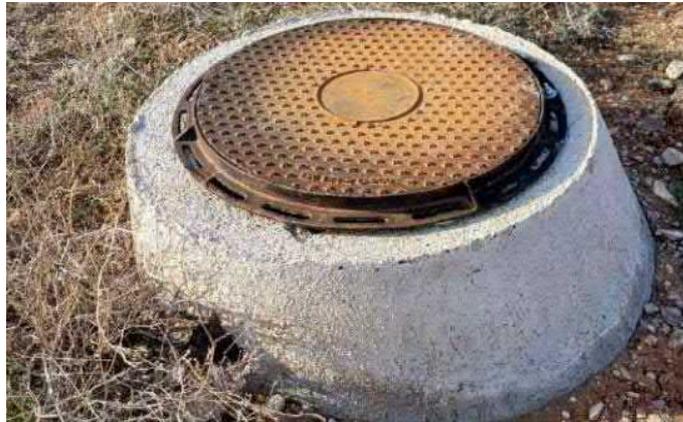
TYPESA ha inspeccionado de manera periódica el depósito estanco, el cual se encuentra en un buen estado de mantenimiento no habiéndose apreciado indicios de que se hayan producido vertidos accidentales de las aguas residuales almacenadas a Dominio Público Hidráulico.

Imagen 1. Estado de conservación de una de las balizas esféricas

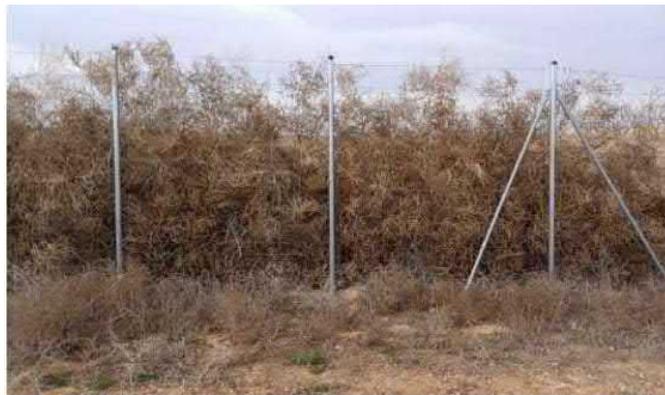
De manera ocasional y como consecuencia de las importantes rachas de viento que se registran en la zona, se han observado acumulaciones importantes de capitanas en varios tramos del vallado que podrían afectar a la correcta permeabilidad del vallado. No obstante, periódicamente el promotor realiza baterías para la retirada de las mismas.

Imagen 4. Acumulaciones de capitanas en la cara exterior del vallado perimetral

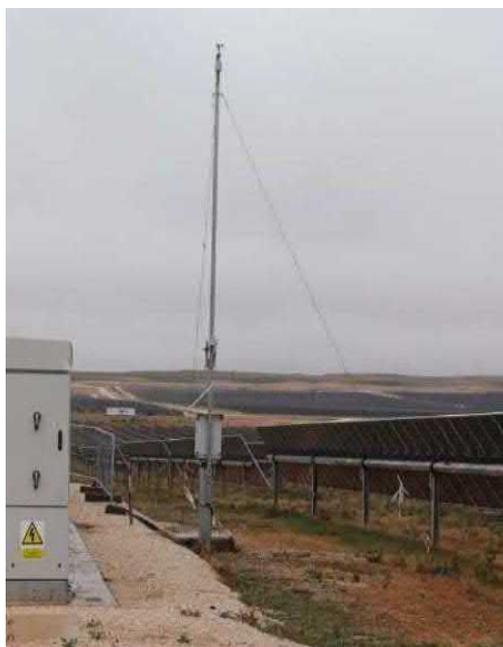
Imagen 6. Tiras de cinta de balizamiento instaladas en los cables de las torres anemométricas con el objetivo de incrementar su visibilidad para la avifauna y quirópteros

Se han renovado las cintas de balizamiento atadas en los cables que dan sujeción a las torres anemométricas, para aumentar su visibilidad y así prevenir posibles colisiones con la avifauna local.

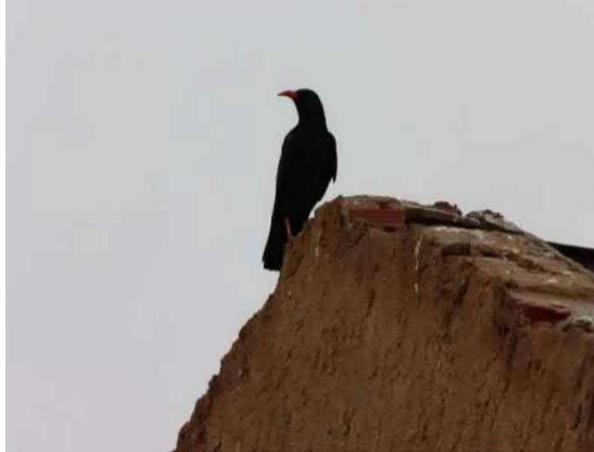
En el mes de noviembre perteneciente al anterior cuatrimestre, parte del tejado se hundió debido a las fuertes ráfagas de viento en la zona. Tras dicho evento, durante la visita correspondiente al mes de marzo se observó un ejemplar de chova piquirroja, por lo que es probable que este año vuelvan a hacer uso de la edificación para la construcción del nido.

Imagen 12. Ejemplar de chova piquirroja en el almacén tras el hundimiento del tejado

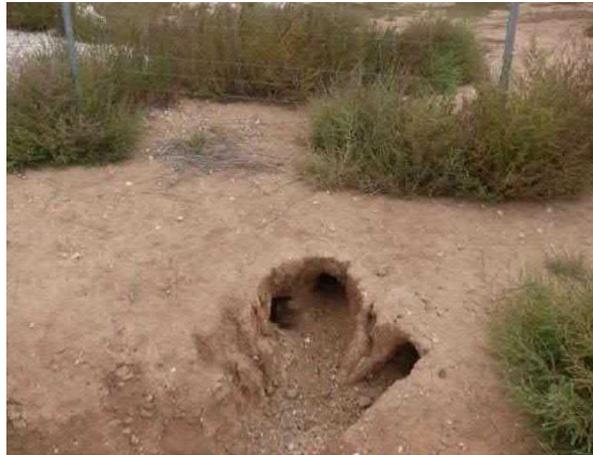
Imagen 16. Madrigueras de conejo bajo los postes del vallado perimetral

Con el fin de prevenir futuros accidentes y daños en las instalaciones, así como regularizar la población de conejos con el objetivo de evitar una superpoblación y la aparición y desarrollo de enfermedades como la mixomatosis, durante el periodo de explotación se han estudiado distintas actuaciones a corto plazo como:

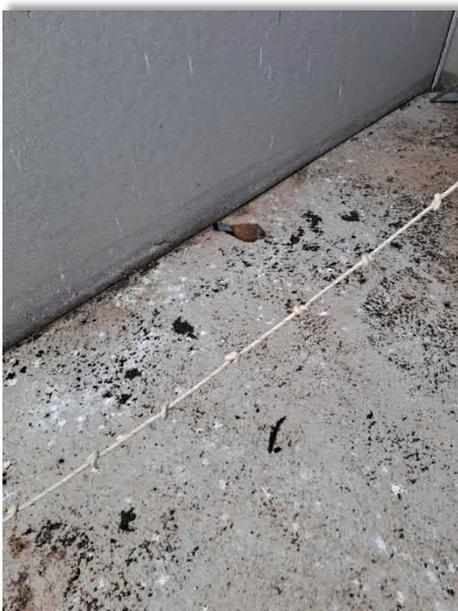
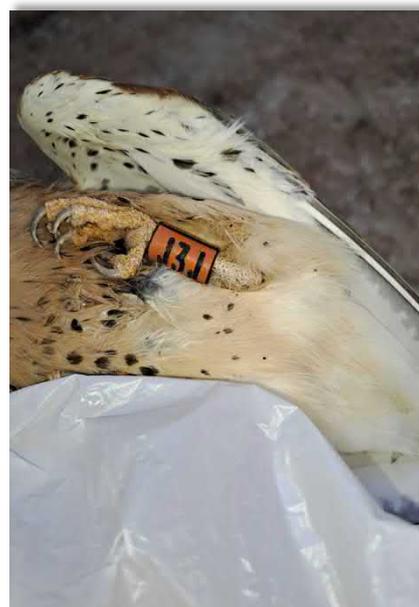
El 12 de marzo, durante el seguimiento rutinario, se detectó, en el suelo interior del edificio primillar, la presencia de un ejemplar muerto con anilla naranja en tarso izquierdo (J3J) liberado en este “Proyecto Vendimia” en 2022. El 18 de marzo fue entregado al Agente de Protección de la Naturaleza, para ser trasladado al Centro de Recuperación de Fauna Silvestre de la Alfranca del Gobierno de Aragón. La necropsia dio como resultado un fuerte golpe en cabeza y abdomen, probablemente debido al fuerte viento de los días en los que se recogió.

12 de marzo: macho de cernícalo primilla con anilla naranja en tarso izquierdo (J3J) encontrado muerto dentro del edificio-primillar
